# INFORME TÉCNICO

**Estudio y diseño de medidas de  
reducción de riesgos por movimientos  
en masa en el sector Jerusalén canteras**

INSTITUTO DISTRITAL DE  
GESTIÓN DE RIESGOS  
Y CAMBIO CLIMÁTICO

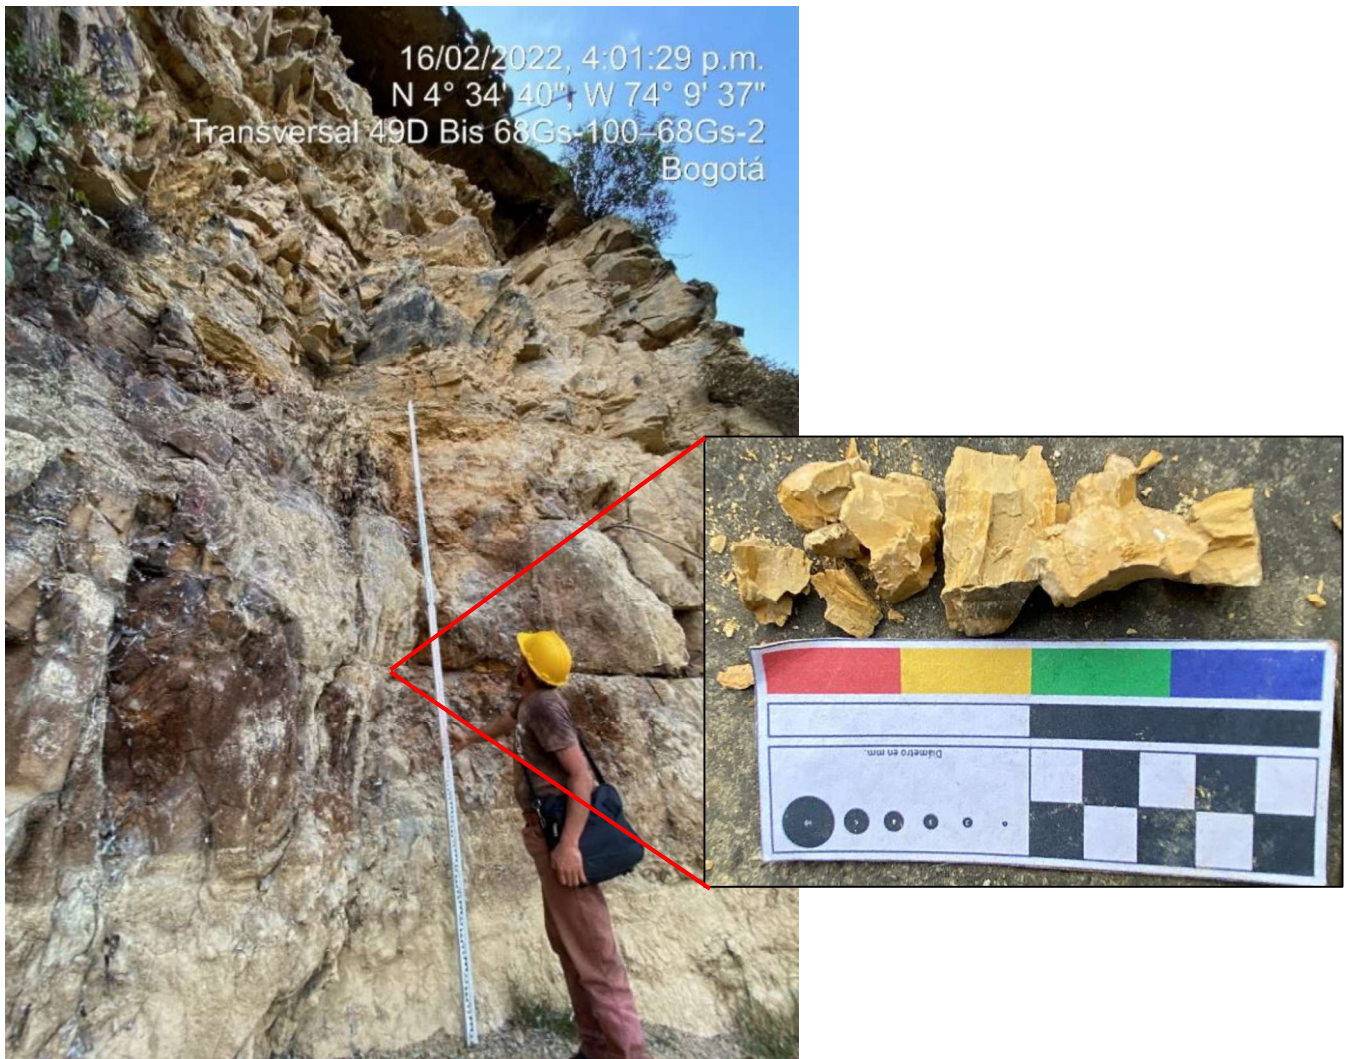
**Figura 22** Niveles centimétricos de roca arcillolita en forma de lentes intercalando la secuencia de arenisca

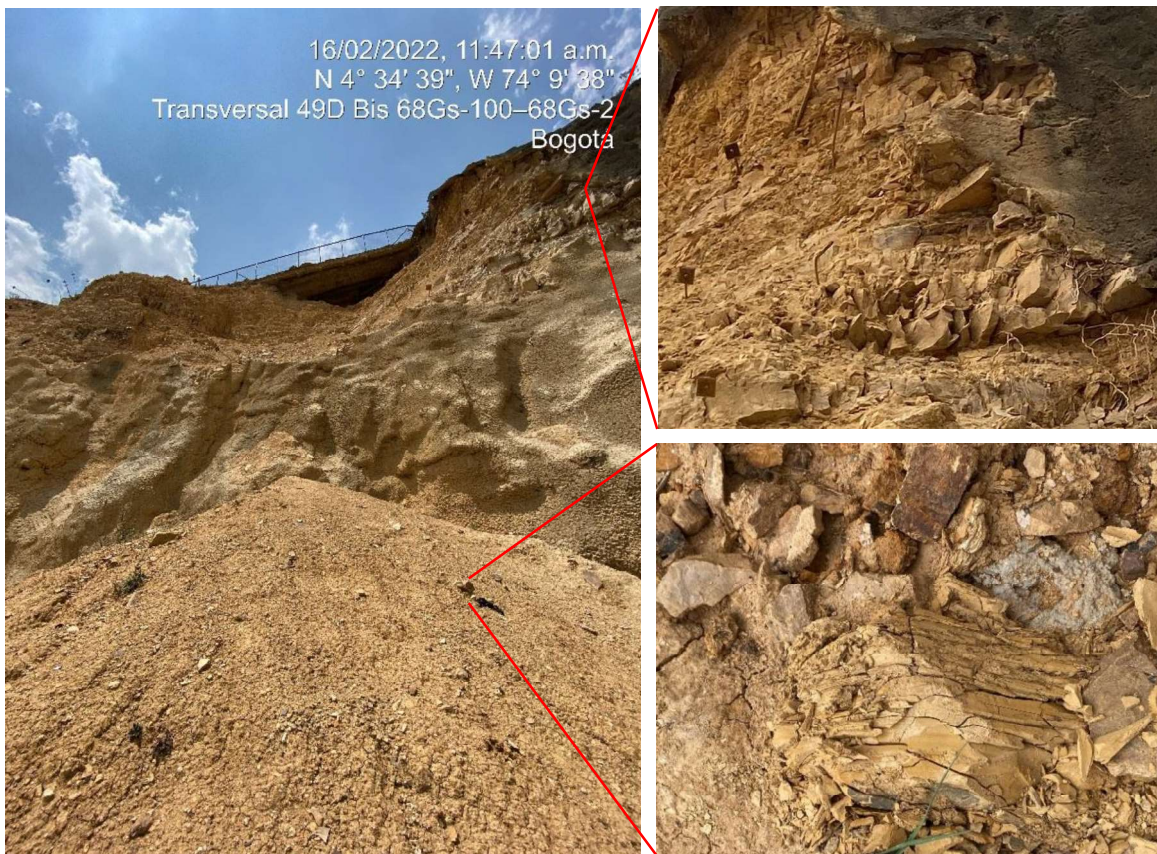
**Figura 24** Afloramiento 2-Formación Guaduas Conjunto medio. (A) Niveles de arenisca de baja compacidad y muy fracturados (B) Fragmentos de roca arcillolítica formando el depósito coluvial en la base del talud. Coordenadas 90761,811 mE 97937,087 mN

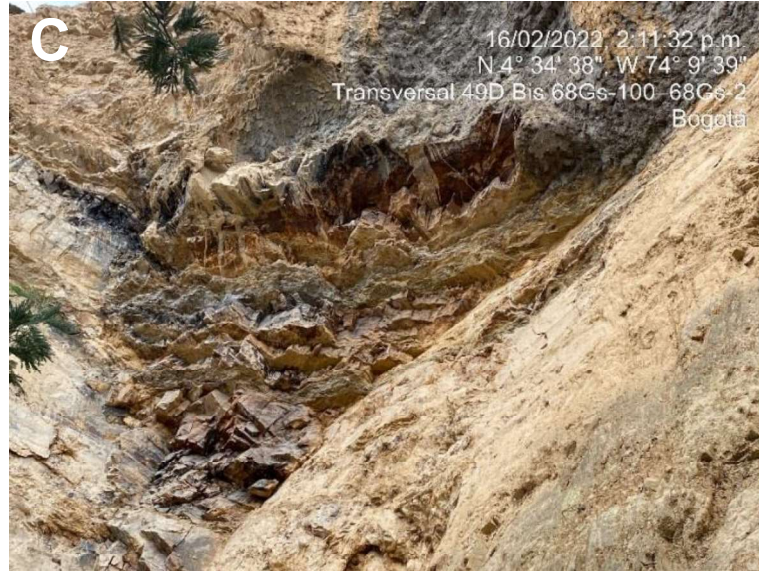
**Figura 31** Zona de falla de carácter local afectando a las litologías de la Formación Guaduas. (A) Niveles de arenisca fracturados y meteorizados. (B) Estrías de falla en fragmentos de roca arenisca transportados y depositados en la base del talud (C) Estratificación discontinua con acuñaamiento de capas de arcillolita. Coordenadas 90747 E 97900 N

Los estudios geológicos adelantados en esta investigación corroboraron los antecedentes de la dinámica estructural presente en el área. Se identificó una falla geológica de carácter local, aparentemente con un alto ángulo de buzamiento, las evidencias en roca indican un fuerte diaclasamiento con la disgregación casi total de los niveles estratificados formando perfiles saprolíticos continuos, procesos morfodinámicos activos de tipo caída y flujo, estrías de falla y harina de falla en fragmentos que forman depósitos coluviales y acuñaamiento de estratos de arcillolita en la parte media y superior del afloramiento lo que indica una interrupción de la estratificación por la actividad tectónica presente en el sector. Aunque no fue posible definir el tipo de movimiento por la inexistencia de una capa guía en el talud, se estima que la estructura presenta una dirección NE y su dinámica causó el levantamiento del bloque izquierdo donde fue cartografiado el afloramiento N°3, lo que confirmaría que la inexistencia de niveles arcillosos en este talud fue debido a la erosión de las capas superiores de la Formación Guaduas dejando expuesto solo niveles continuos de areniscas estratificadas. La Figura No. 17 presenta algunas de las evidencias de la zona de falla descrita anteriormente.

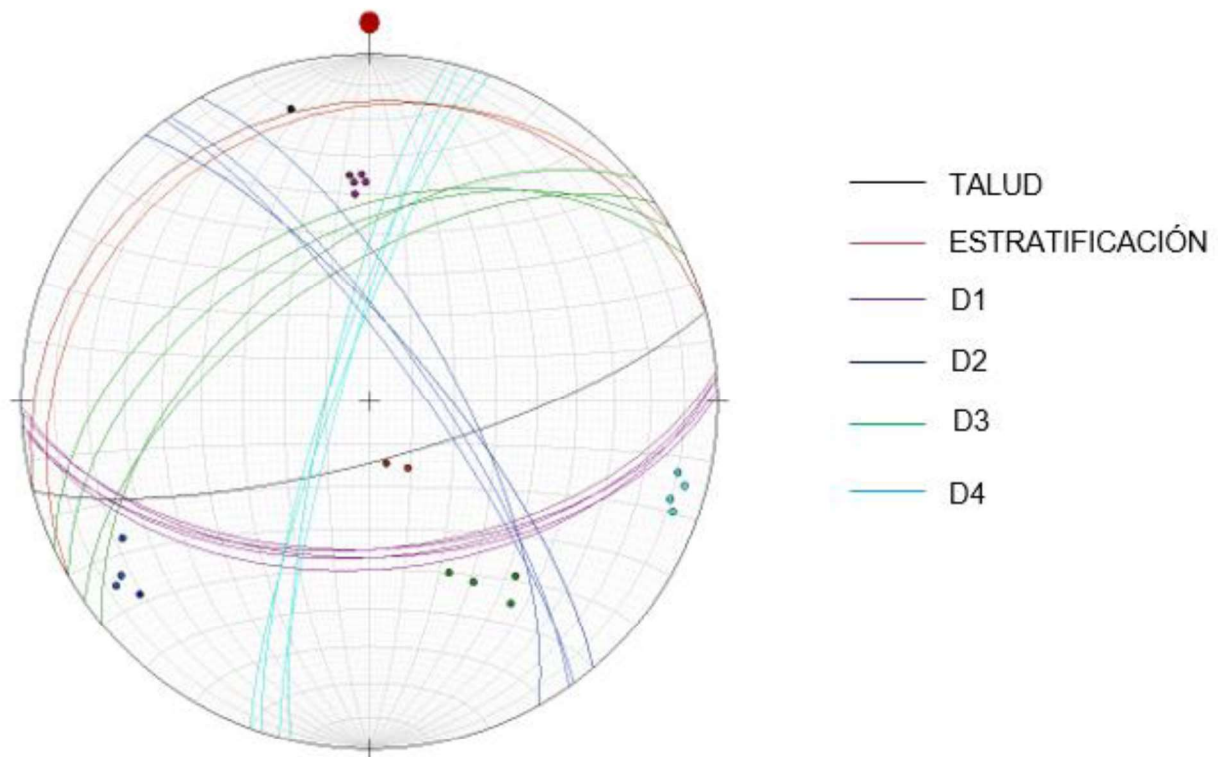
**Figura 34** Proyección estereográfica general para el afloramiento N°3

Finalmente, la proyección estereográfica general para el afloramiento (Figura No. 20), donde se encuentran graficados todos los planos de discontinuidad medidos en campo, muestra que, las familias de diaclasas D1 y D3 forman un tipo de rotura en cuña, los planos de debilidad buzan en

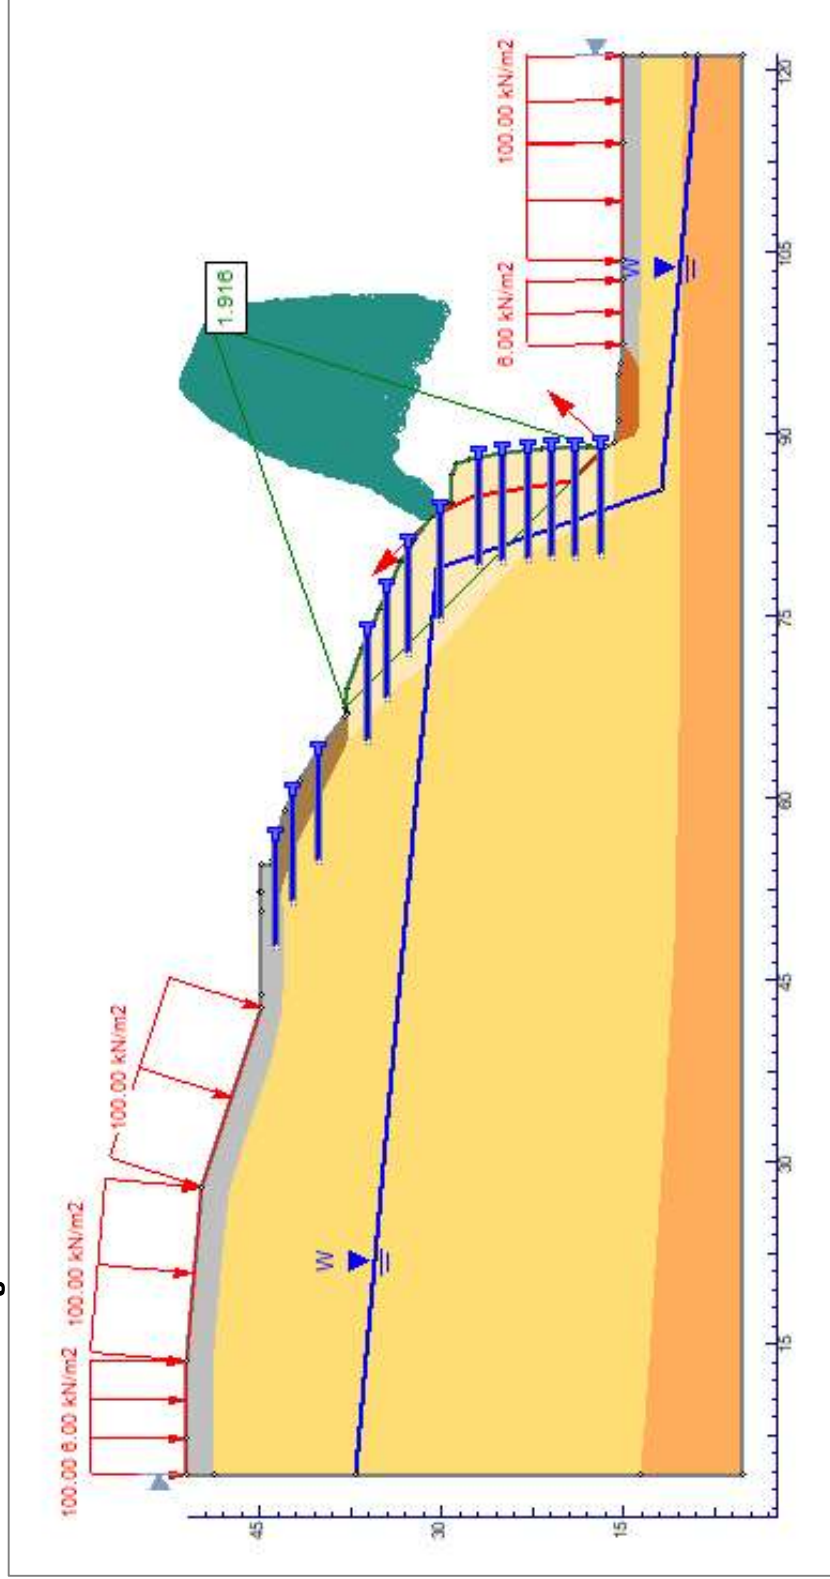
Figura 177 Modelo con obras en condiciones Saturadas - Perfil 5 - Alternativa 1
