INFORME TÉCNICO

“EVALUACIÓN BÁSICA DE AMENAZA POR MOVIMIENTOS EN MASA ESCALA 1:5000 PARA EL NODO DE EQUIPAMIENTO QUIBA ALTA LOCALIZADO EN LA CUENCA DE LA QUEBRADA LIMAS DE LA LOCALIDAD DE CIUDAD BOLÍVAR.”

SUBDIRECCIÓN DE ANÁLISIS DE RIESGOS Y EFECTOS DEL CAMBIO CLIMÁTICO

FEBRERO 2022

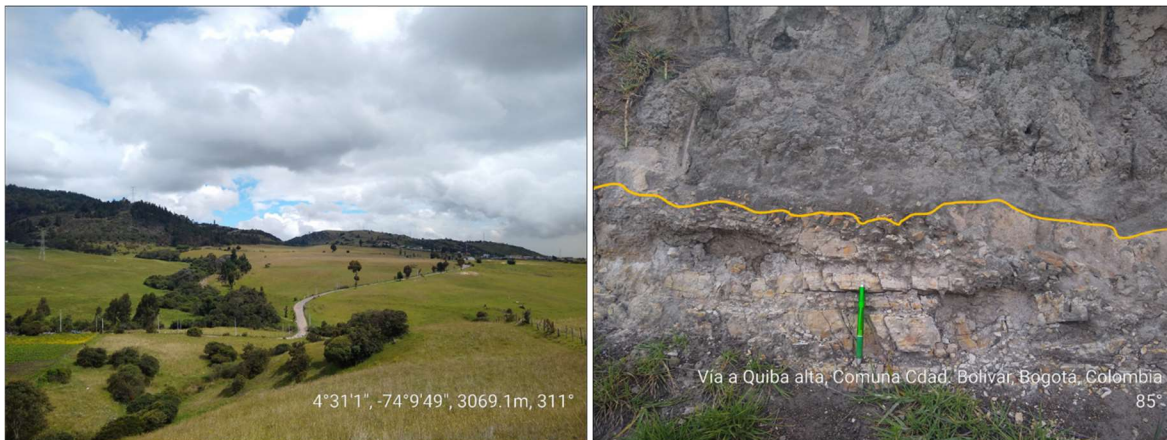
Figura 13. Apariencia superficial y en perfil de los suelos residuales de la formación Labor-Tierna. Sector Quiba Alta. Fuente: autores

En la Figura 13, se puede observar la apariencia en superficie que exponen este tipo de suelos, asociados al trazo de la falla Soacha Santa-Bárbara que incide sobre la topografía circundante, dando como resultado la conformación de geofomas de origen estructural (Terraza o berma de falla). Se asocia a la formación Labor – Tierna como material parental.

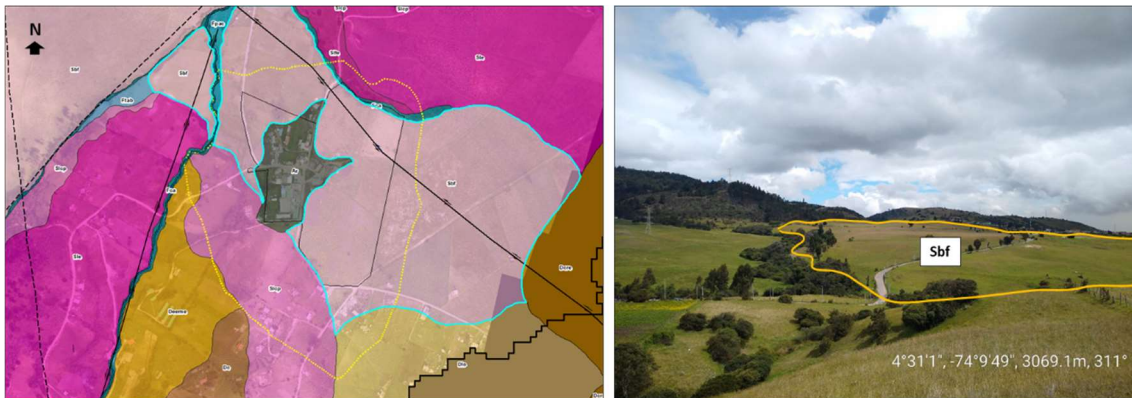
Figura 19. Terraza o berma de fallamiento (Sbf). Vista en planta y panorámica en campo. Sector Quiba Alta. Fuente: autores

Escalón alargado en forma de terraza de morfología alomada o colinada, limitado por escarpes de línea de falla de longitud muy corta de forma convexa e inclinación abrupta. Su origen está relacionado con el escalonamiento diferencial desarrollado por procesos de fallamiento, generados a partir del trazo de la falla Soacha-Santa Bárbara. Está constituida por suelos residuales generados a partir de procesos de erosión superficial sobre materiales provenientes de la formación Labor y Tierna, ocupando la mayor parte del área de estudio (67%). No presenta fenómenos de inestabilidad ni desarrollo de movimientos en masa asociados. (Figura 19).

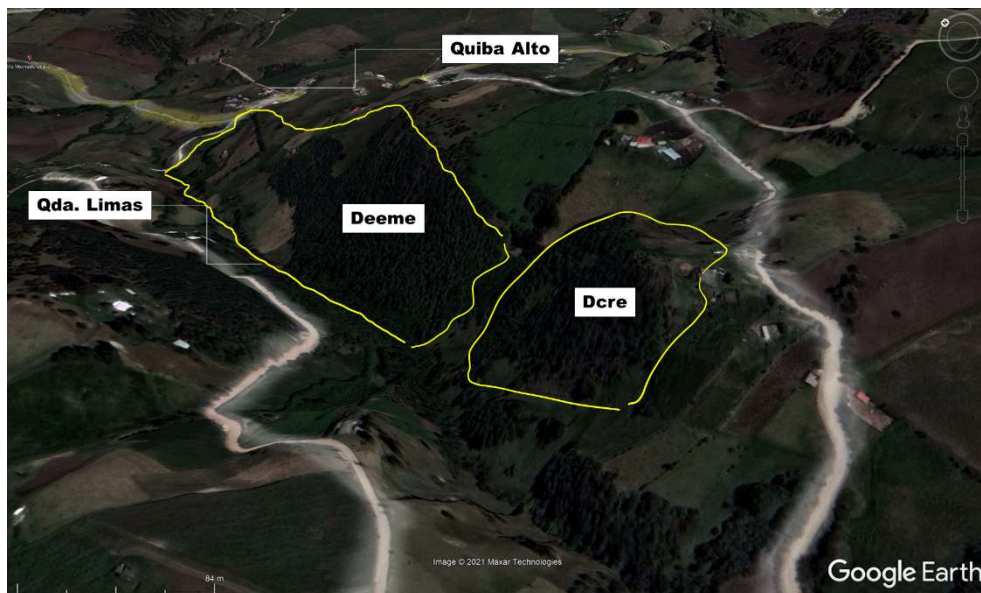
Figura 21. Escarpe de erosión menor (Deeme) Vista en planta sobre modelo digital. Sector Quiba Alta. Fuente: Google Earth

Laderas abruptas o a desplome, de alturas de hasta 100 metros, que pudieron formarse por causas tectónicas, abrasión (erosión fluvial), o por procesos gravitacionales y glaciales. De formas cóncavas y rectas, pendientes abruptas a escarpadas (15° - 45°) y longitudes cortas (50-250 metros). Se infiere que las causas principales para el desarrollo de estos elementos en el sector, están relacionadas al fuerte tectonismo y a la incisión ejercida por drenajes principales como la quebrada Limas. Se localizan al costado sur-occidental del área de estudio y están constituidos por areniscas de mala calidad de la formación Arenisca Dura. Actualmente no presenta movimientos en masa asociados, sin embargo, podría ser susceptible a desarrollar procesos de inestabilidad y movimientos en masa de tipo caída a causa de las altas pendientes y el fracturamiento de los materiales. (ver Figura 21)

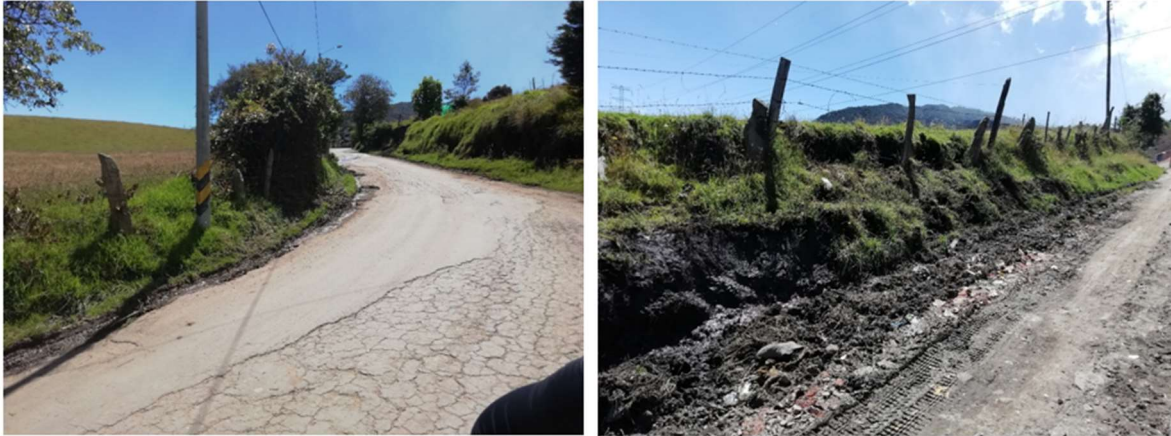
Figura 25. Vista de las condiciones de drenaje en el área de estudio, sector sur del nodo.

Por otro lado, de acuerdo con la identificación en campo del drenaje superficial del nodo, las vías no cuentan con obras de drenaje longitudinal ni transversal, como se puede observar en las siguientes figuras:

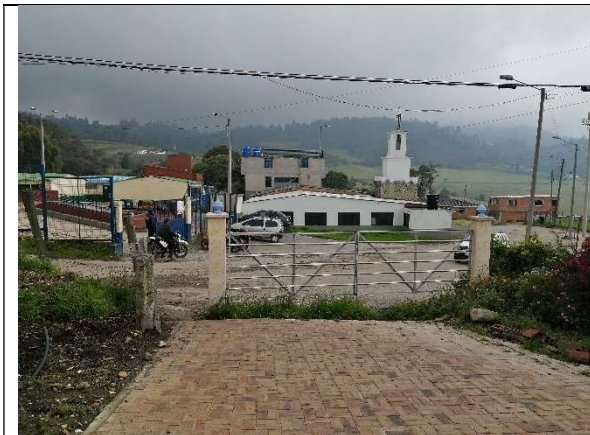
Figura 28. Panorámica de la vía principal de acceso al Nodo de Equipamiento de Quiba Alta. Se observa una estructura en pavimento flexible así como la tipología de algunas viviendas del sector.

En las Figura 28 y Figura 29 se observan las características del tejido urbano continuo que incluye las edificaciones que se encuentran en el área de estudio, que en general están construidas en mampostería simple con confinamiento deficiente y los espacios cercanos a las edificaciones.

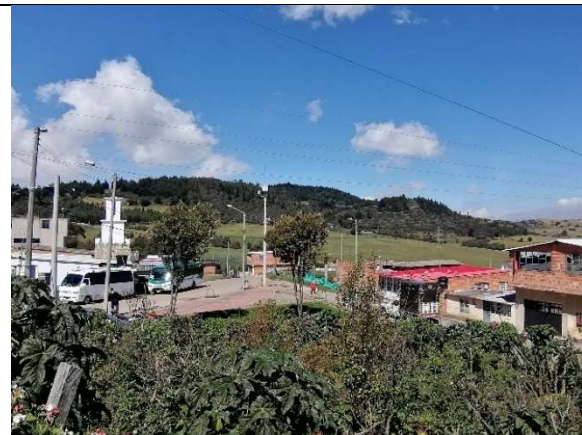
Figura 29. Vista general de la tipología de algunas viviendas del sector.

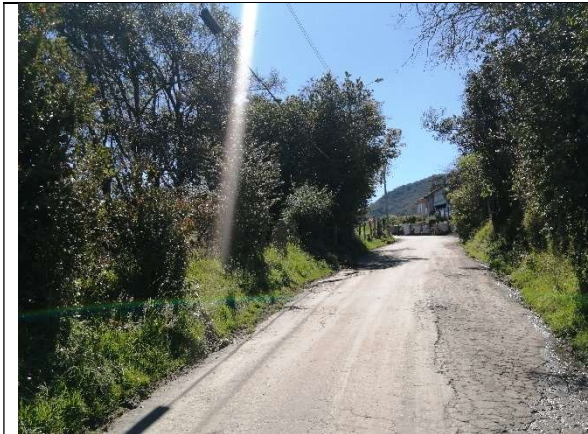
En el área de estudio se cuenta con una vía de acceso principal construida en pavimento flexible (Figura 30) y vías que comunican el nodo de equipamiento con los predios aledaños, las cuales no son pavimentadas (Figura 31).

Figura 30. Vía principal de acceso al Nodo de Equipamiento de Quiba Alta. Se observa una estructura en pavimento flexible.

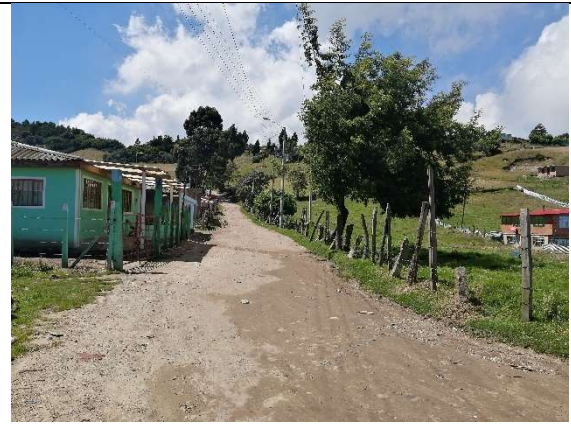
Figura 31. Vista de acceso al Nodo de Equipamiento de Quiba Alta. Se observa una estructura en afirmado.

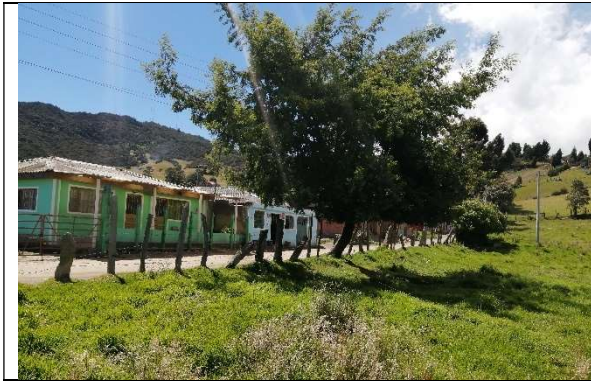
Figura 32. Vista de pastos limpios en el Nodo de Equipamiento de Quiba Alta

Esta cobertura comprende una extensión de 1.742.460 m² y comprende las tierras ocupadas por pastos limpios con un porcentaje de cubrimiento mayor al 70%; la realización de prácticas de manejo (limpieza, encalamiento y/o fertilización, etc.) y el nivel tecnológico utilizados impiden la presencia o el desarrollo de otras coberturas. (Figura 32)

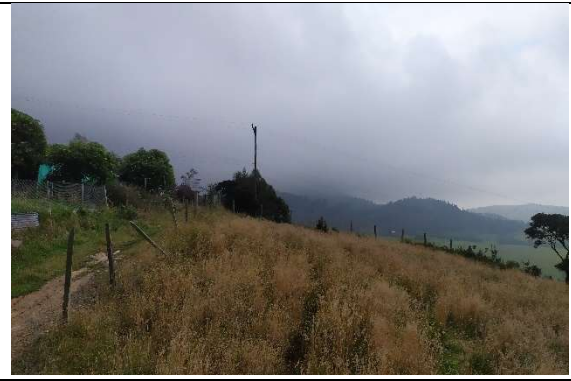
Figura 33. Vista de de pastos enmalezados en el Nodo de Equipamiento de Quiba Alta

Son las coberturas representadas por tierras con pastos y malezas conformando asociaciones de rastrojos, debido principalmente a la realización de escasas prácticas de manejo o la ocurrencia de procesos de abandono. En general, la altura del rastrojo es menor a 1,5 metros. Esta cobertura cubre una extensión de 38.550m² (Figura 33)

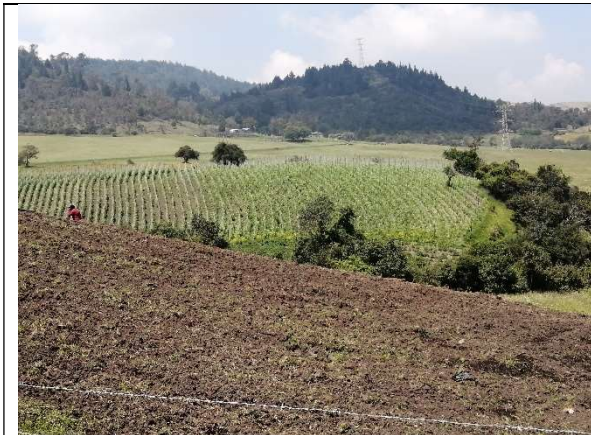
Figura 34. Vista de cultivos permanentes en el Nodo de Equipamiento de Quiba Alta

Esta cobertura cubre una extensión de 472.880 m² y comprende territorios dedicados a cultivo cuyo ciclo vegetativo es inferior a un año, se observan en el área de estudio cultivos de papa y arveja. (Figura 34 y Figura 35)

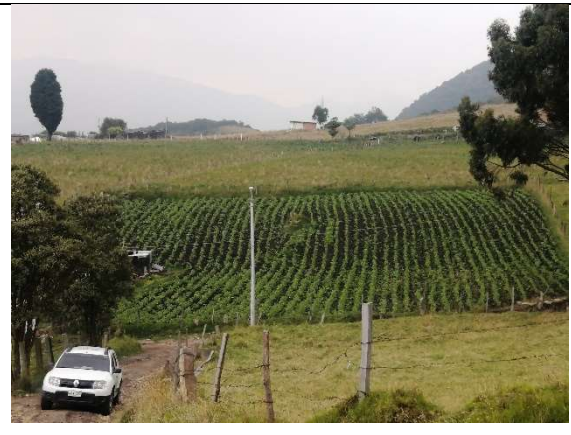
Figura 35. Vista de cultivos permanentes en el Nodo de Equipamiento de Quiba Alta

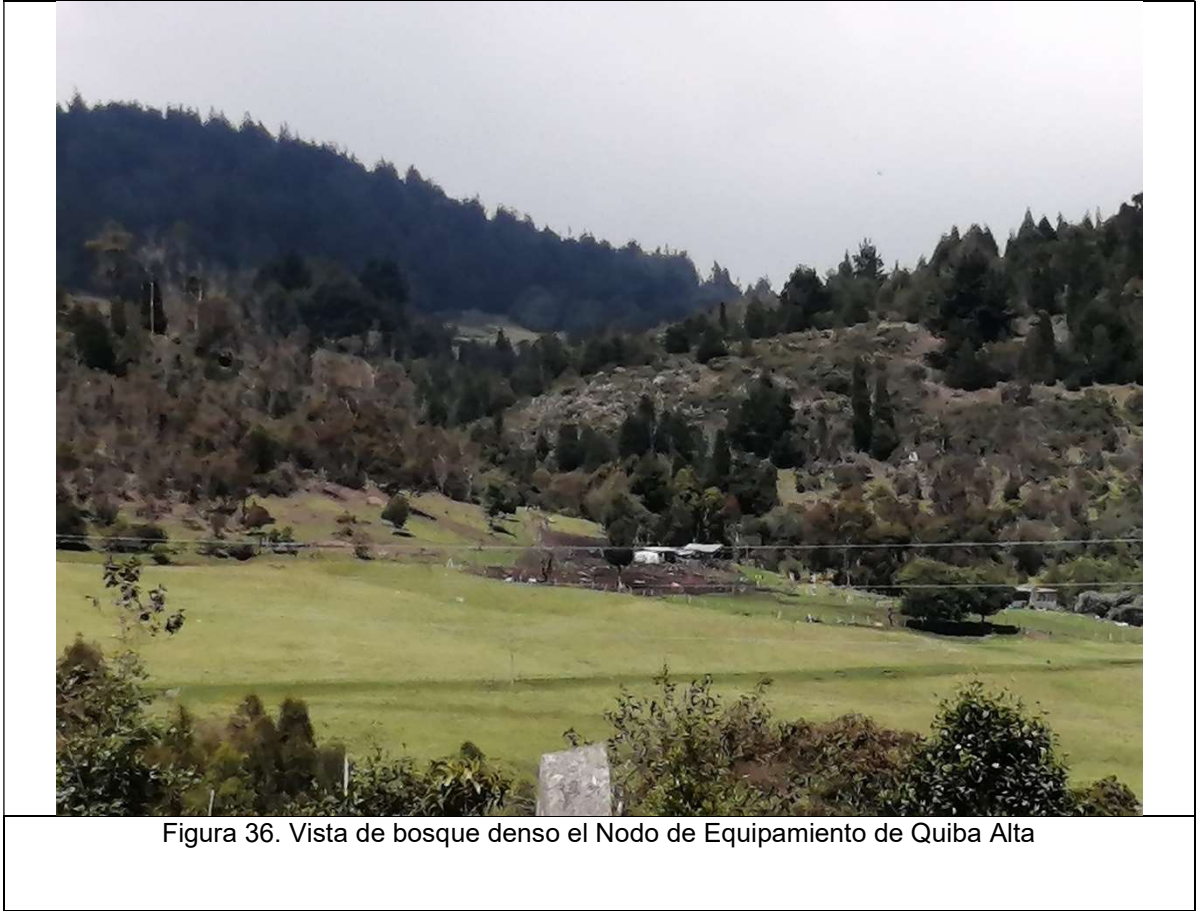
Esta cobertura cubre una extensión de 77.100 m² y está constituida por una comunidad vegetal dominada por elementos típicamente arbóreos, los cuales forman un estrato de copas más o menos continuo cuya área de cobertura arbórea representa más de 70% del área total de la unidad, y con altura del dosel superior a cinco metros. Estas formaciones vegetales no han sido intervenidas o su intervención ha sido selectiva y no ha alterado su estructura original y las características funcionales (IGAC, 1999). Se exceptúan de esta unidad los bosques fragmentados. (Figura 36)

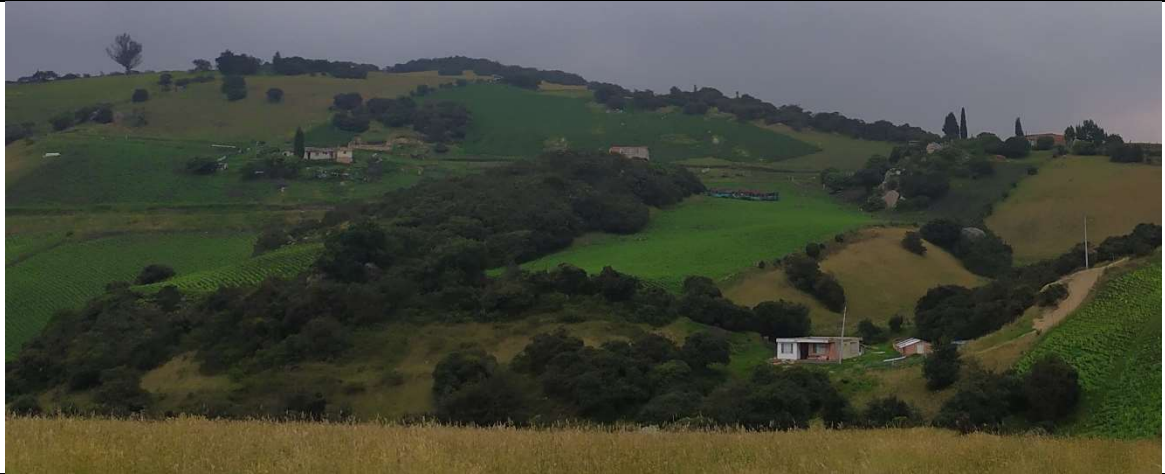
Figura 37. Vista de bosque abierto en el Nodo de Equipamiento de Quiba Alta.

Esta cobertura comprende una extensión de 25.700 m² y está constituida una comunidad vegetal dominada por elementos típicamente arbóreos regularmente distribuidos, los cuales forman un estrato de copas (dosel) discontinuo, con altura del dosel superior a cinco metros y cuya área de cobertura arbórea representa entre 30% y 70% del área total de la unidad. Estas formaciones vegetales no han sido intervenidas o su intervención ha sido selectiva y no ha alterado su estructura original y las características funcionales. (Figura 37)

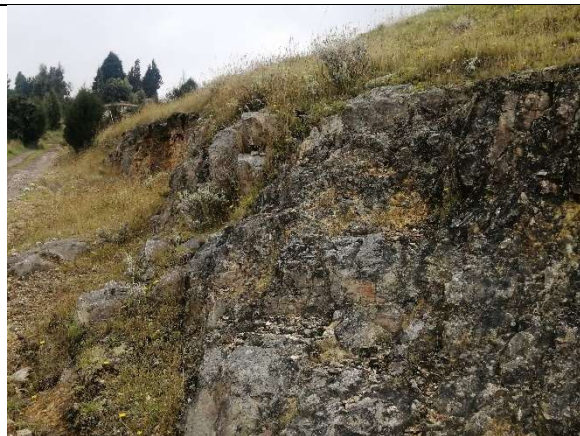
Figura 38. Vista de afloramientos rocosos en el Nodo de Equipamiento de Quiba Alta

Esta cobertura comprende una extensión de 28.270 m². En el área de estudio se presentan afloramientos rocosos que corresponden con rocas de la formación arenisca dura. (Figura 38 y Figura 39).

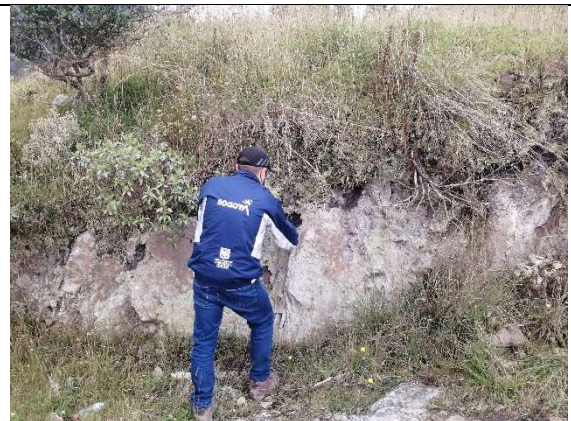
Figura 39. Vista de afloramientos rocosos en el Nodo de Equipamiento de Quiba Alta

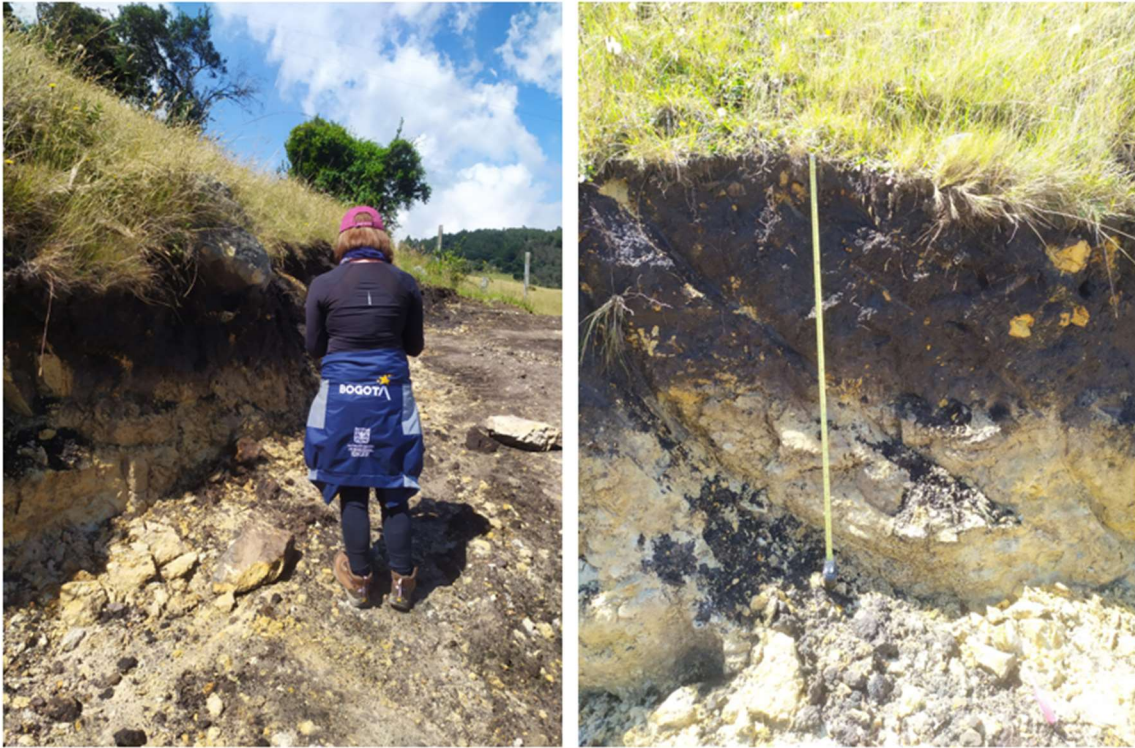
Figura 42. Material residual de poco espesor asociado a la formación arenisca dura.

Para la construcción del modelo, se identifican materiales de poco espesor asociados a suelos residuales. En la Figura 42 se presenta un ejemplo de los materiales poco profundos predominantes en el área de estudio.

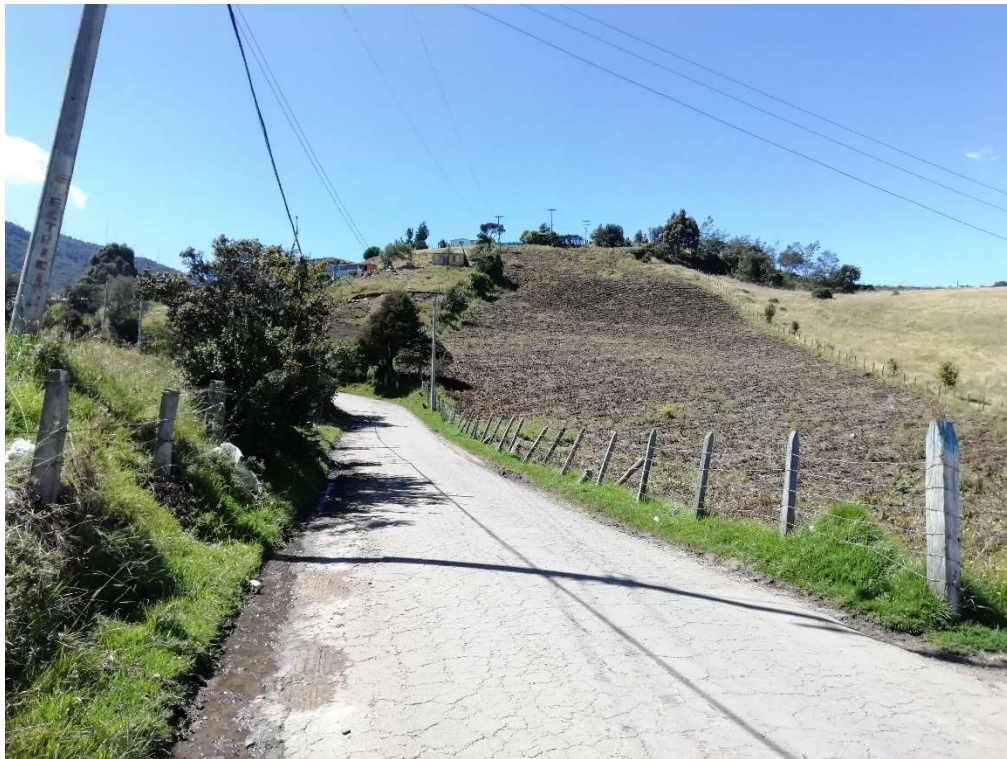
Figura 43. Ladera sector sur nodo equipamiento.

Por otro lado, en la zona de estudio no se presentan pendientes fuertes ni laderas largas. La ladera más pronunciada corresponde a la zona sur, que se puede observar en la Figura 43.
