**ELABORACIÓN DE ESTUDIOS Y DISEÑOS DE OBRAS DE EMERGENCIA EN  
SITIOS DE INTERVENCIÓN PRIORITARIA EN LA CIUDAD DE BOGOTÁ D.C.  
ESTUDIO PARQUE NACIONAL**

**CONTRATO DE CONSULTORIA No. 485 de 2017**

**Vol. 01. INFORME GEOTÉCNICO**

**MARZO DE 2018**

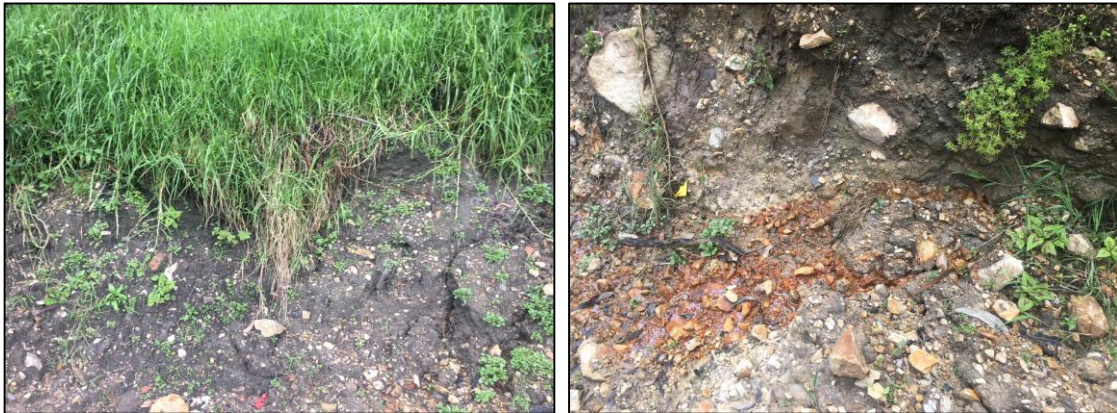
**Fotografía 16.** Afloramiento de agua sub-superficial en suelos remoldeados, a media ladera (izquierda) y en la pata de la ladera (derecha).  
 Fuente: Consorcio Himec – Consulcons, 2018

En las perforaciones realizadas actualmente se reportó nivel de agua bajo la superficie del terreno entre los 0,40 y 8,30 metros de profundidad, se pueden considerar como presencia de nivel freático, cuya descarga se manifiesta en superficie mediante afloramientos permanentes de agua a lo largo y ancho de la ladera, en algunos casos por goteo (**Figura 18**). La evidencia de oxidaciones de los materiales superficiales puede indicar que las manifestaciones de agua en la pata de la ladera son más antiguas que las que se presentan en el cuerpo del deslizamiento (**Fotografía 16**).

Estos niveles de agua sub-superficiales están alimentados por infiltración directa del agua lluvia desde la superficie del relleno heterogéneo, y son favorecidos por la cobertura vegetal de la ladera; aunado el aporte de agua de escorrentía por descoles de las vías perimetrales.

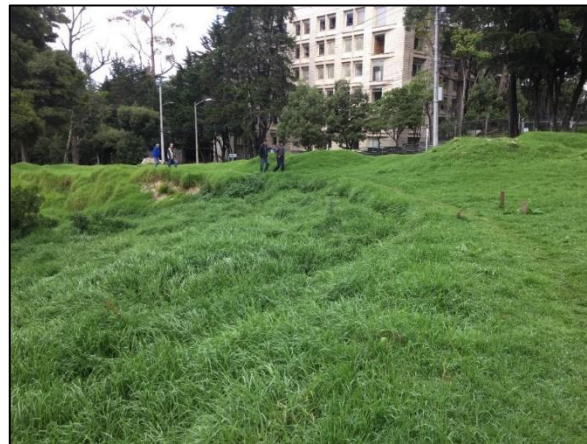
En la **Fotografía 18** se presenta la corona de falla del deslizamiento. Puede apreciarse distanciómetro instalado para controlar la tasa de desplazamiento.

**Fotografía 18.** Panorámica de la corona de falla del deslizamiento.

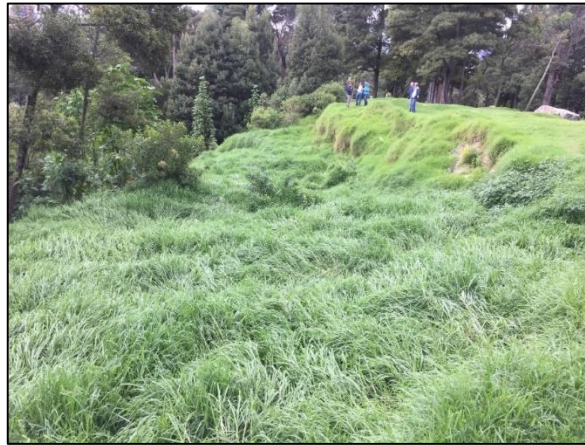
**Fotografía 19.** Detalle del escarpe de falla en la zona.
