**ELABORACIÓN DE ESTUDIOS BÁSICOS DE ZONIFICACIÓN DE AMENAZA
POR MOVIMIENTOS EN MASA, A ESCALA 1:5.000 ACORDE CON LOS
REQUISITOS DEL DECRETO 1077 DE 2015, PARA 8 NODOS DE
EQUIPAMIENTOS RURALES DE LA LOCALIDAD DE SUMAPAZ**

**ESTUDIO BÁSICO POR MOVIMIENTOS EN MASA DEL NODO DE
EQUIPAMIENTOS RAIZAL**

CONTRATO 278 DE 2022

ORIGINAL INFORME FINAL

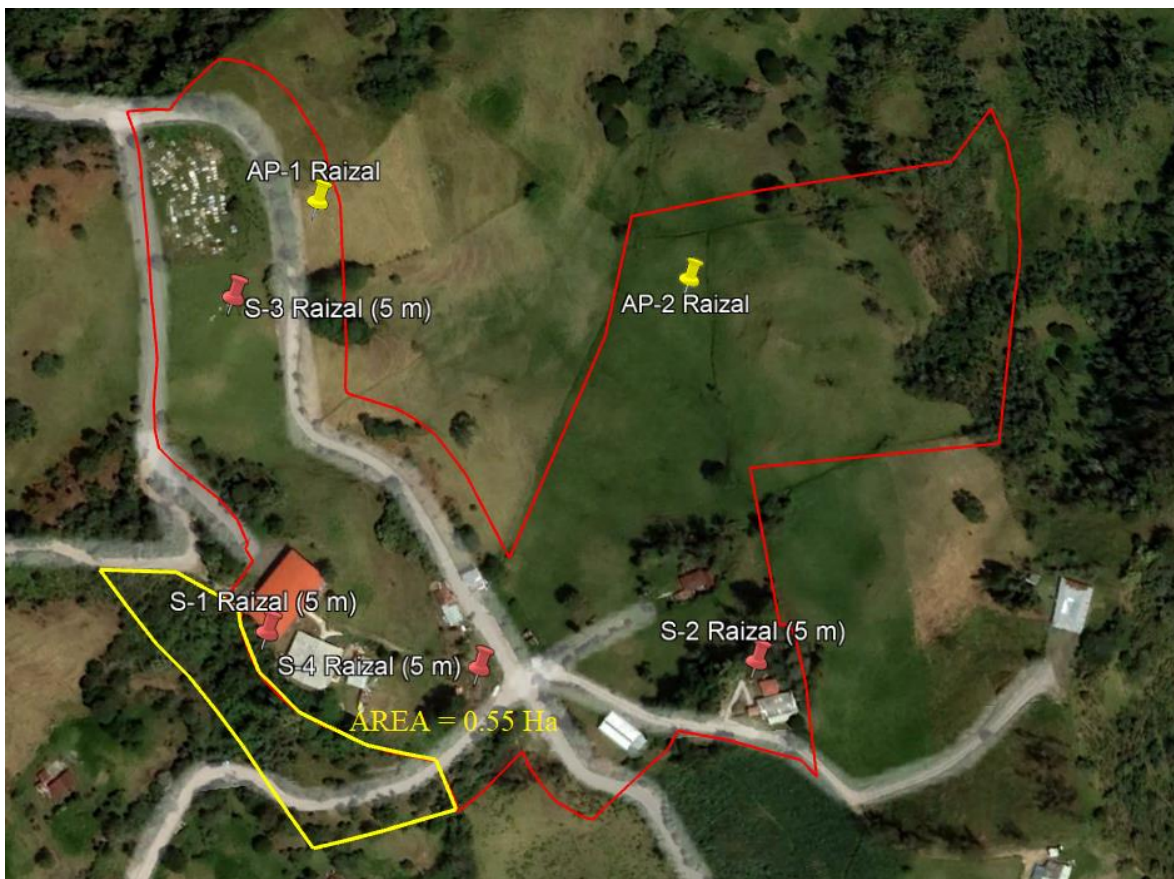
Figura 2 Verificación del polígono
Fuente: Adaptada Google earth

Para el polígono Raizal, se propone la adición de un área directa de 0.55 Ha, considerando la problemática observada en la visita de campo realizada el 24 de Enero, en el cual se evidencio que en el costado sur occidental del polígono se presenta un área donde se encuentra el muro de contención (Incluido dentro del polígono) el cual se encuentra con una polisombra verde, además, presenta un aparente cabeceo; se nota una posible afectación en la Institución Educativa la cual mostramos en las fotografías posteriores, además, la comunidad indica que se hace un vertimiento al talud de manera no controlada.

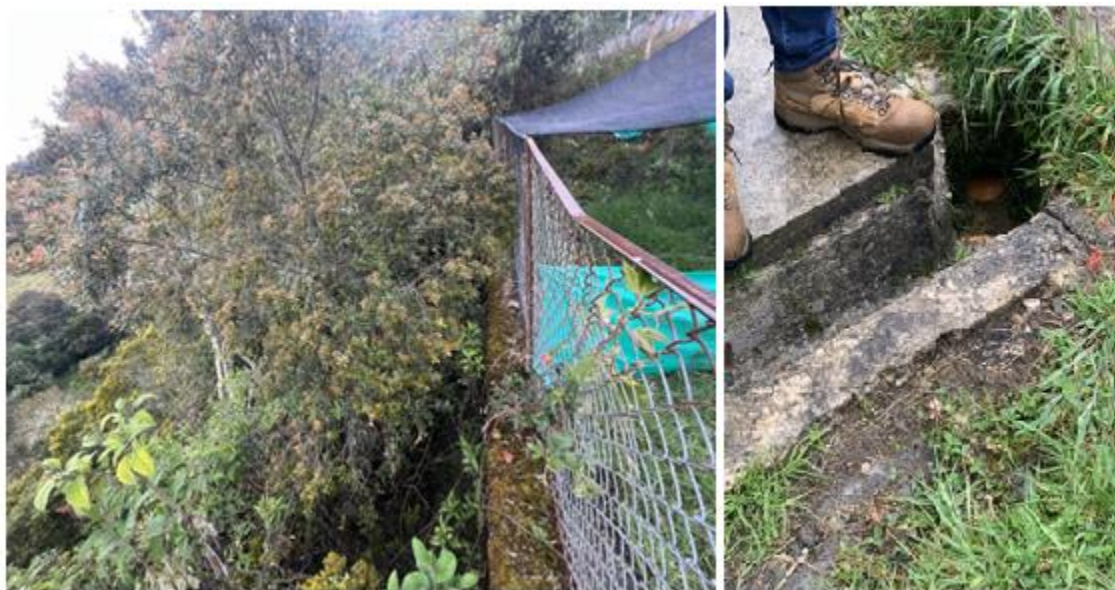
debido a los asentamientos que se están generando en esta área, igual que el problema de agrietamiento encontrada en la infraestructura de la institución

Fotografía 1. Problemática encontrada fuera del nodo de estudio.

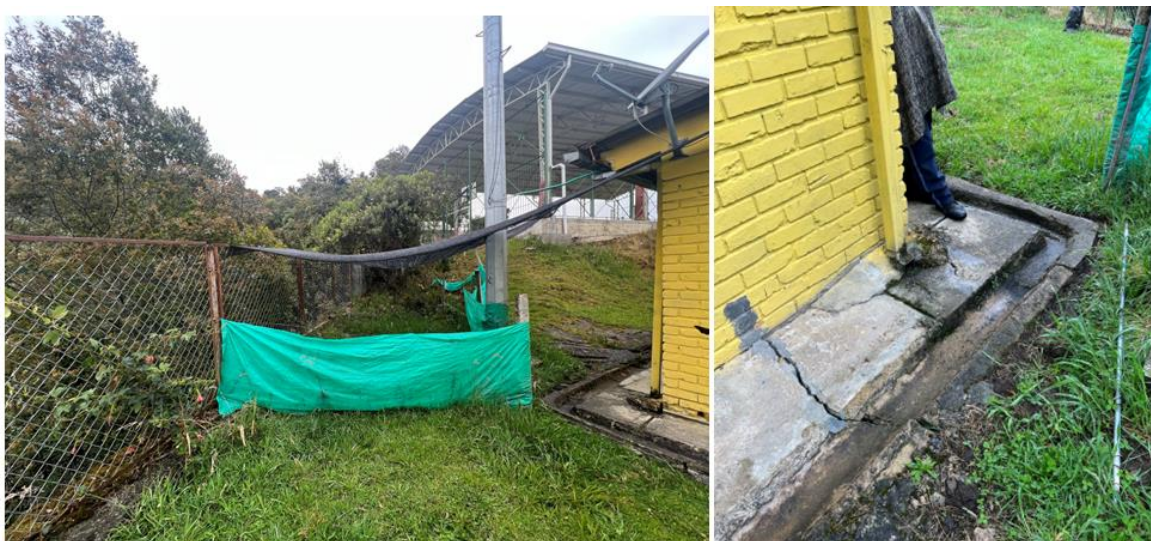
Fotografía 2. Problemática encontrada en el nodo de estudio.

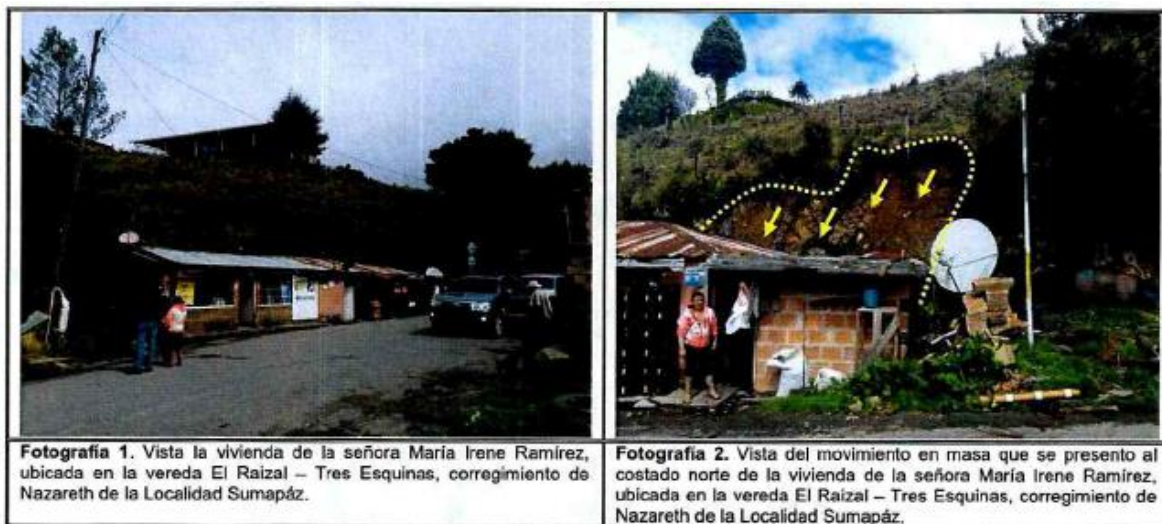
Figura 15. Localización de la vivienda de la señora María Irene Ramírez.

A continuación, se presentan fotografías tomadas en la visita donde se puede evidenciar el movimiento en más que se presenta al costado norte de la vivienda.

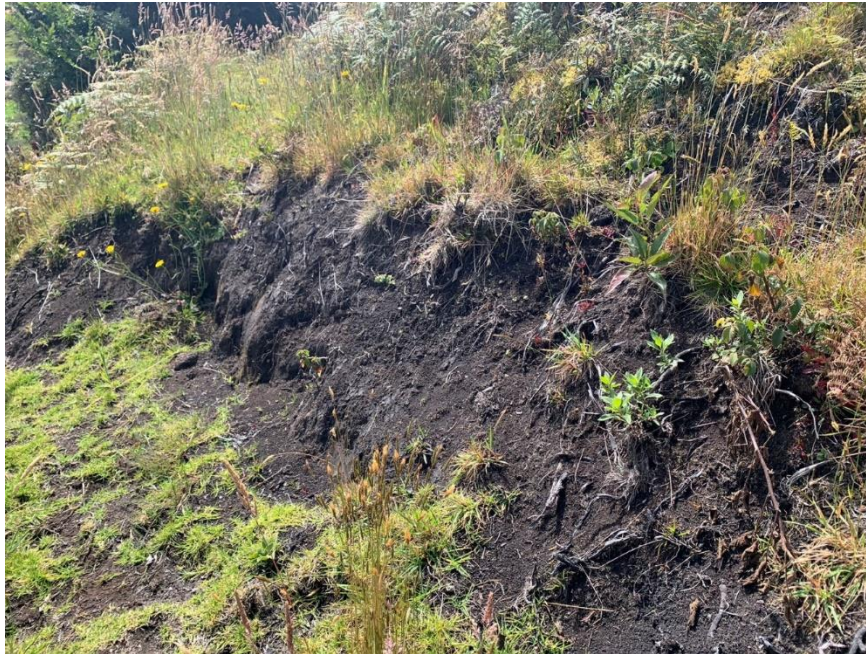
En el sitio del polígono se presenta un proceso de remoción en masa que corresponde a un deslizamiento rotacional que está afectando una ladera cercana a donde se emplaza el polideportivo que hace parte del colegio. Dicho proceso se presente sobre el corte realizado para la construcción de la vía que pasa a lo largo del polígono de estudio (ver siguiente figura), es un movimiento activo, por lo cual, el material transportado se depositaría directamente sobre la vía.

Figura 31. Parte alta del deslizamiento rotacional presente en la ladera inferior aledaña al polideportivo.

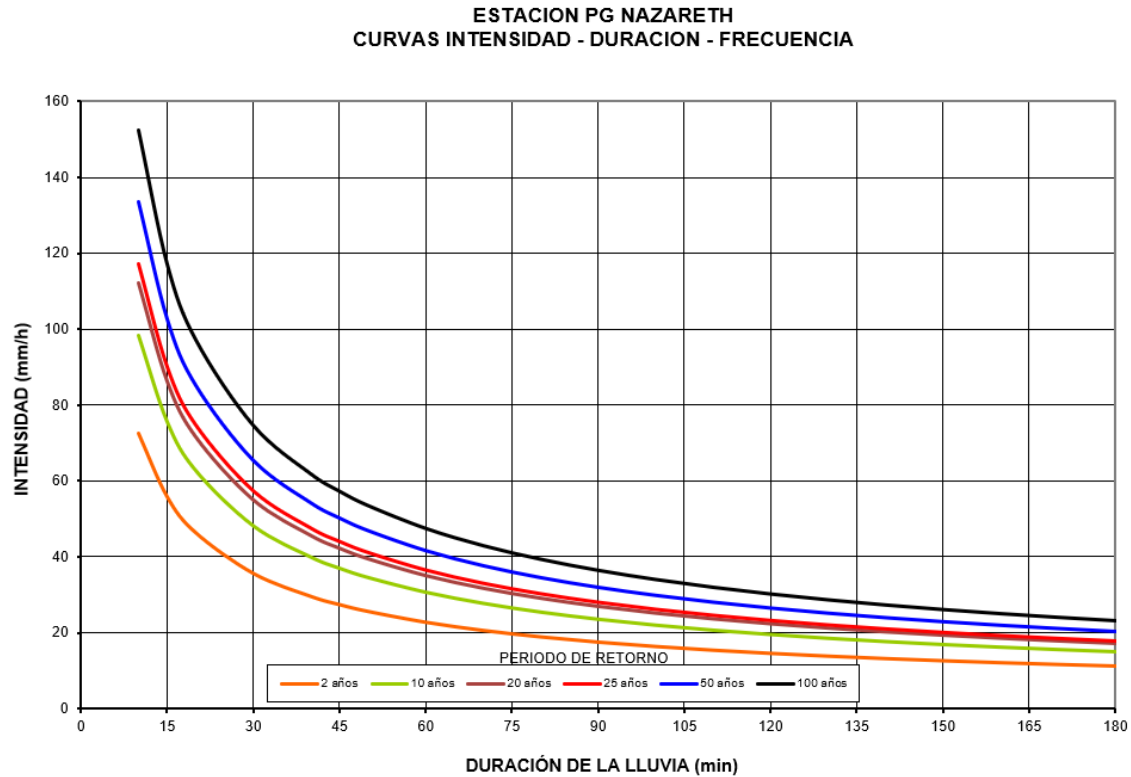
Figura 38. Curvas IDF Estación PG Nazareth.
Fuente: Elaboración Propia.

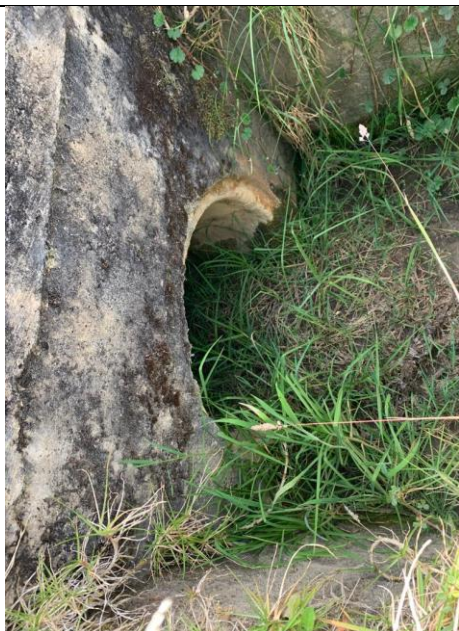
Fotografía 8. La alcantarilla está equipada con muro cabezal, Guarda ruedas y muro de solado

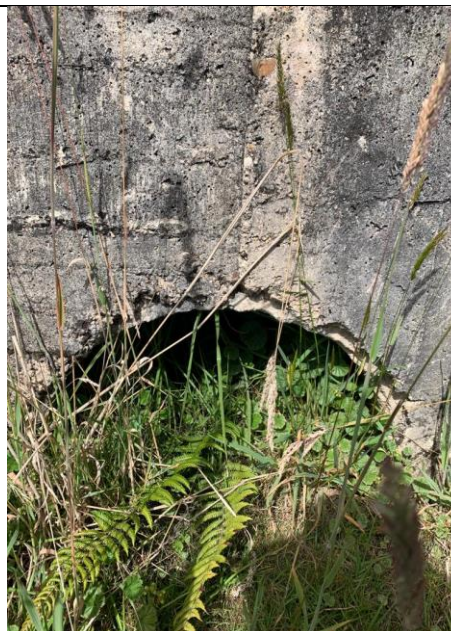
Fotografía 9. La tubería de la alcantarilla es de 24 ", se evidencia taponamiento por falta de mantenimiento, lo que genera empozamiento de agua

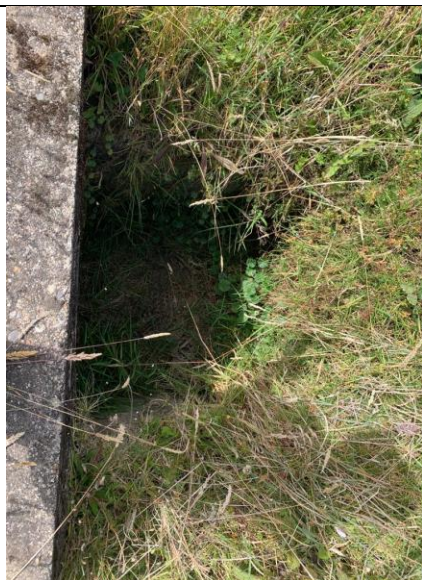
Fotografía 10. No se cuenta con un descole apropiado, por lo cual las aguas recogidas por esta alcantarilla se vierten al terreno natural,

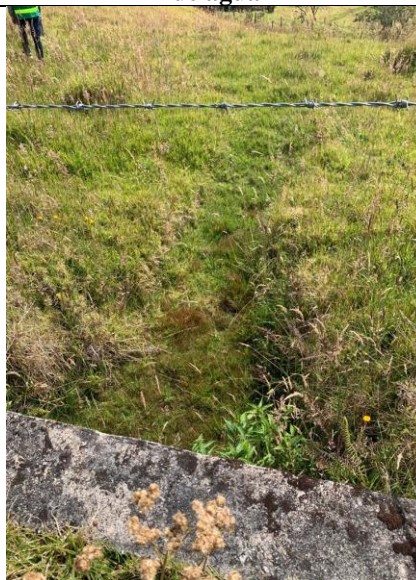
Fotografía 11. Encharcamiento por el vertimiento de las aguas.

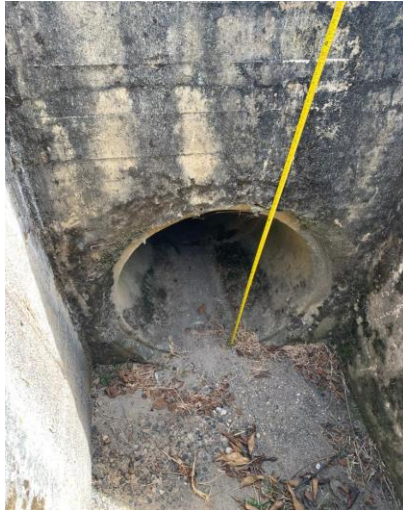
Fotografía 12. La alcantarilla está equipada con muro cabezal, muro de acompañamiento y solado

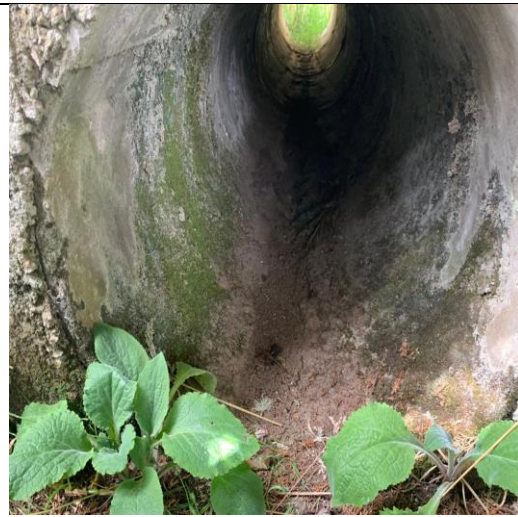
Fotografía 13. La tubería de la alcantarilla es de concreto y tiene un diámetro de 24"

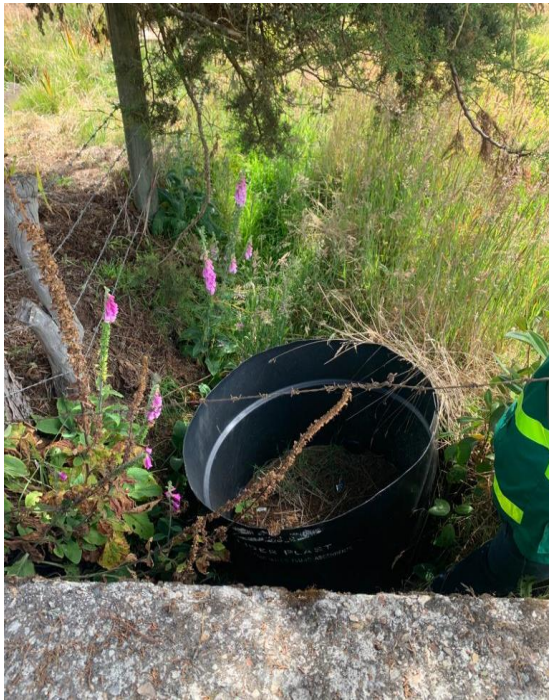
Fotografía 14. No se cuenta con un descole apropiado, por lo cual las aguas recogidas por esta alcantarilla se vierten al terreno natural

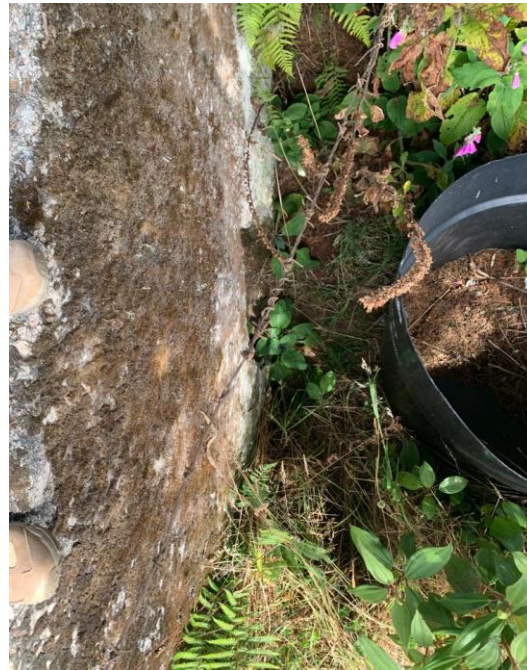
Fotografía 15. Falta de mantenimiento

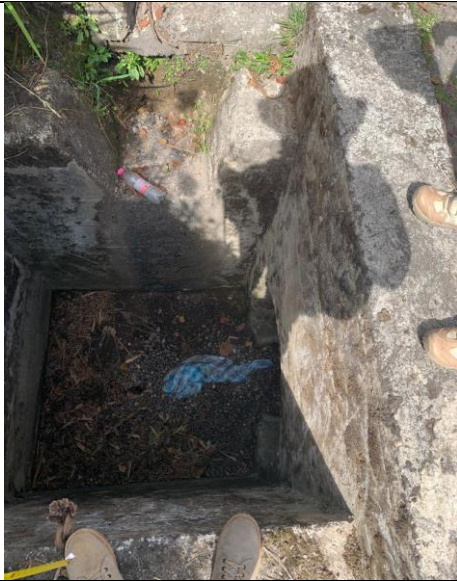
Fotografía 16. Se evidencia muro de acompañamiento y muro cabezal

Si bien se cuenta con un descole de 1.5 m, este no es el apropiado ya que las aguas recogidas por esta alcantarilla se vierten al terreno natural. A continuación, se presenta fotografías tomadas en la visita, en las cuales se puede evidenciar el estado actual de esta obra hidráulica.

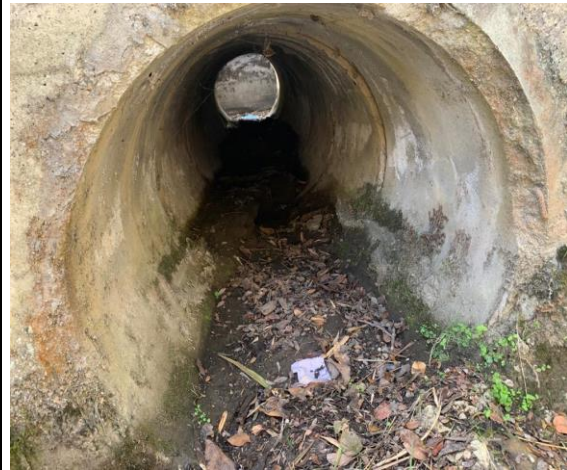
Fotografía 17. Se tiene una tubería en concreto con un diámetro de 30"

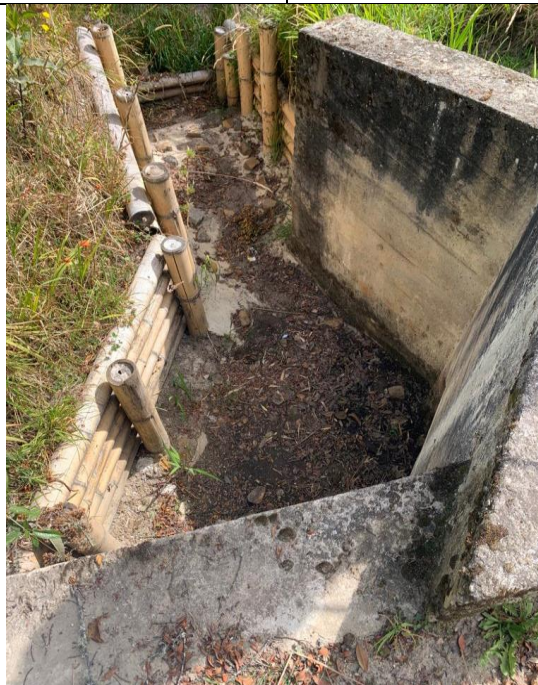
Fotografía 18. Se evidencia descole, pero se resalta que este no es eficiente ya que se vierten más adelante las aguas recogidas por esta alcantarilla al terreno natural

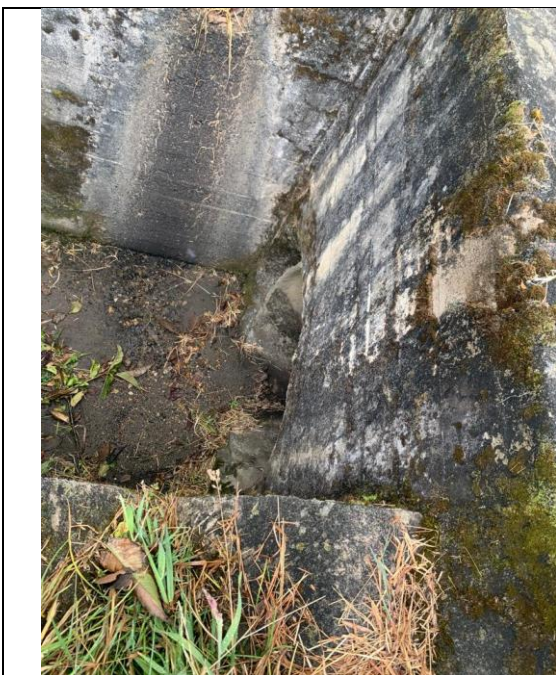
Fotografía 19. La tubería de la alcantarilla es de concreto, con diámetro de 40"

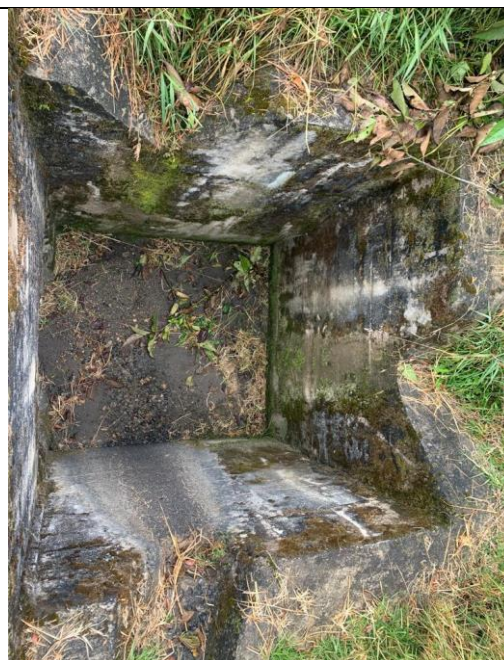
Fotografía 20. Se evidencia el muro cabezal y muros de acompañamiento

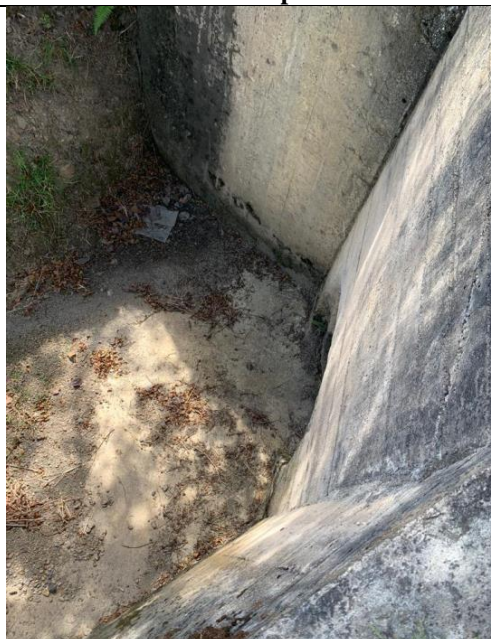
Fotografía 22. Se cuenta con solado, aletas y muro cabezal

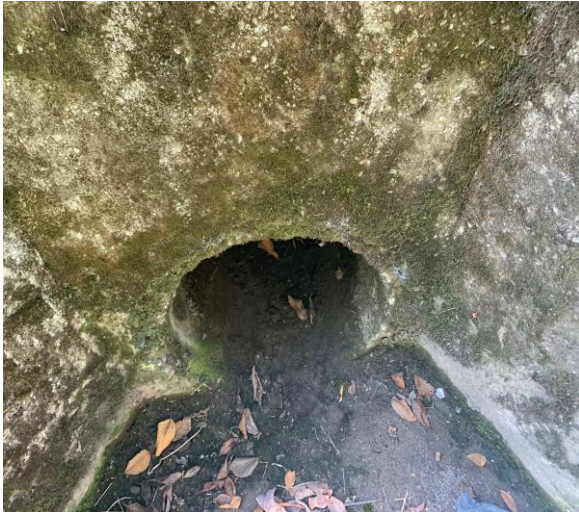
Fotografía 23. La tubería de la alcantarilla es de concreto, con diámetro de 24"

No se cuenta con un sistema de descole apropiado para la entrega de las aguas de escorrentía superficiales y subsuperficiales, por lo cual estas aguas se vierten al terreno natural. A continuación, se presenta fotografías tomadas en la visita, en las cuales se puede evidenciar el estado actual de esta obra hidráulica.

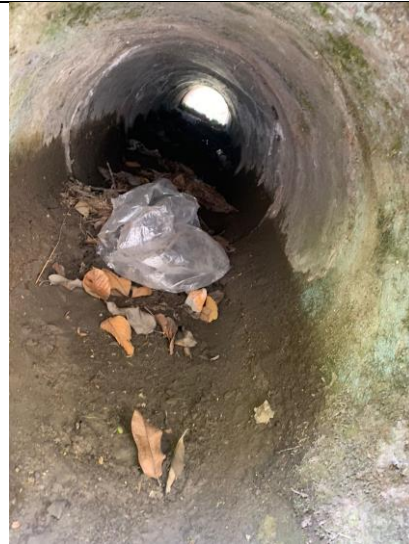
Fotografía 24. Se evidencia que esta esta colmatada por falta de mantenimiento

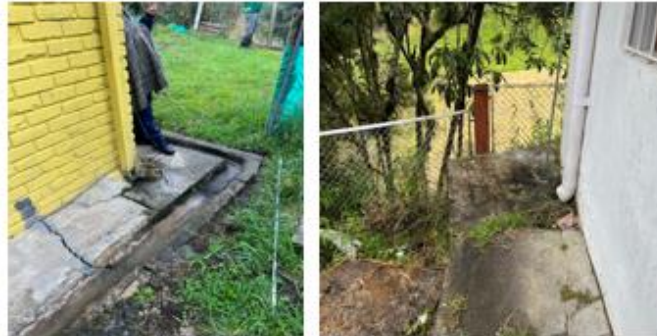
En el salón comunal ubicado en el colegio el Raizal, las obras hidráulicas existentes para la recolección de aguas lluvias se encuentran en mal estado, ya que no se cuenta con una caja de recolección de aguas lluvias, por lo cual las aguas lluvias recogidas se vierte directamente al terreno, ocasionando daños y agrietamientos. A continuación, se muestran imágenes del estado actual de estas obras.

Fotografía 27. Estado actual de obras hidráulicas para la recolección de aguas lluvia, nodo el Raizal

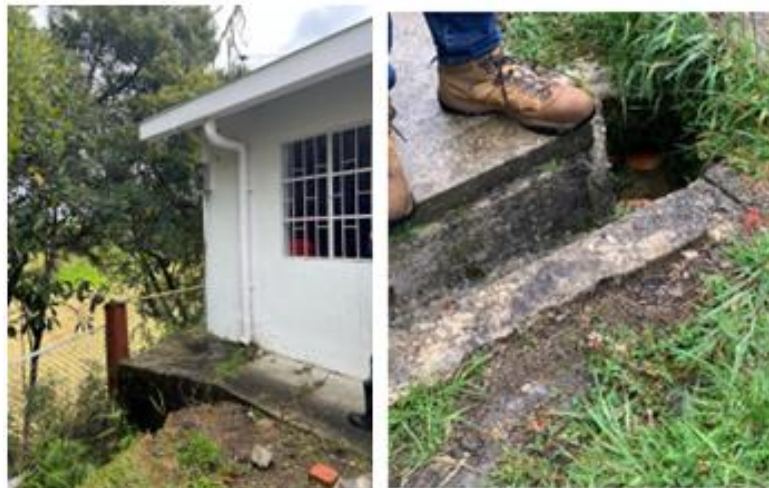
Las canales encargadas de recoger un gran porcentaje de las aguas lluvias del salón comunal y del colegio descargan a un tubo de 2" el cual no cuenta con una caja de recolección, este a su vez tampoco cuenta con un descole, haciendo que estas aguas sean vertidas a talud en el que se encuentra ubicado el muro de concreto el cual tiene como función brindar estabilidad a las estructuras del colegio, estos tubos no presentan características que permitan ser levantados, ya que según información de la comunidad las aguas se vierten directamente al terreno.

Fotografía 28. Tubería de 2" recolectora de aguas lluvias

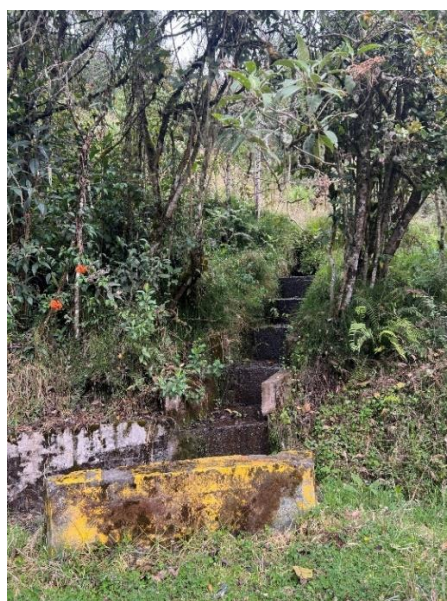
En la vía que comunica el sector el Raizal con el sector las Animas, metros abajo del muro de concreto existe un dissipador de energía escalonado, no se sabe con exactitud si este es el encargado de recoger las aguas lluvias del talud, dicho dissipador se encuentra fuera del polígono de estudio, por lo cual no se genera levantamiento para esta obra hidráulica. En la siguiente fotografía se puede tener una mejor visual de este.

**Fotografía 29. Dissipador de energía escalonado- vía el Raizal- las Animas.
Fuente Geodinámica**

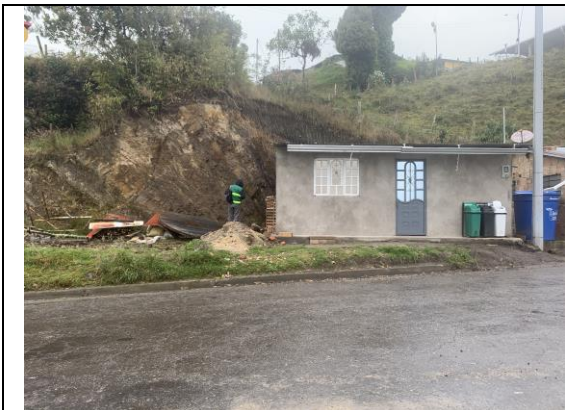
- En la parte inferior de la escuela El Raizal y a lo largo de la vía, se encuentran ubicadas algunas viviendas, donde se observan algunos cortes y perfilados del terreno para la construcción de las mismas. (Ver las Fotografías 30 y 31).

Fotografía 30 Cortes encontrados sobre la zona de estudio.

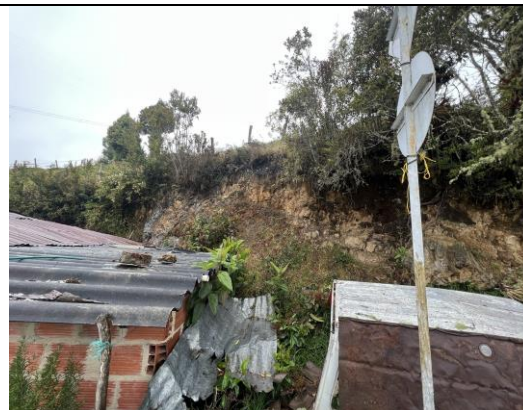
Fotografía 31 Construcciones encontradas sobre la zona de estudio, donde se realizaron cortes en el terreno.

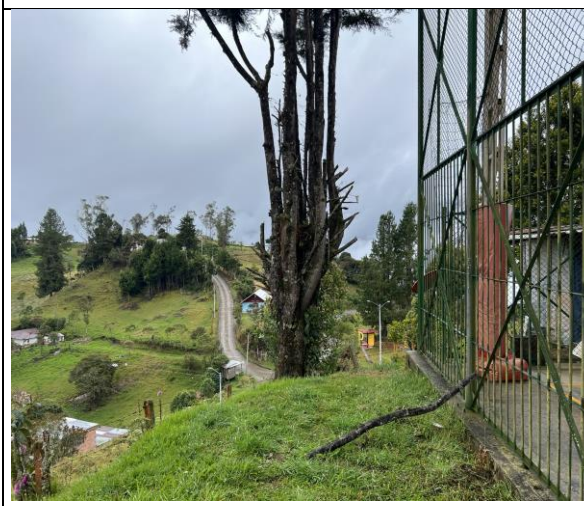
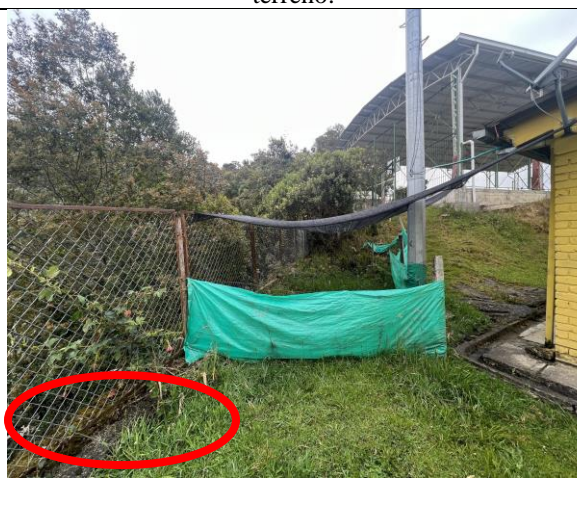
- A lo largo del polígono se encuentra altas pendientes sobre el terreno, donde el polideportivo y la escuela se encuentran ubicados en la parte alta. (Ver la Fotografía 32).

Fotografía 32 Ubicación de la escuela y polideportivo en zona alta.

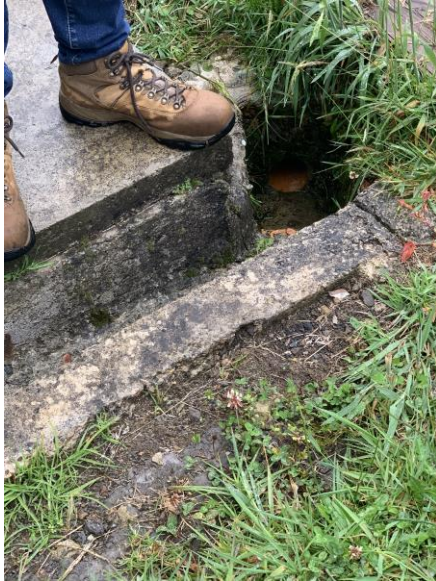
- Realizando las respectivas visitas a la escuela El Raizal, se observa que en la parte de atrás de la infraestructura de la escuela se construyó un muro desde hace aproximadamente 20 años y que tiene una profundidad aproximada de 12 m, cabe destacar que, sobre esta misma zona, se presenta un drenaje de aguas lluvias el cual se vierte sobre el talud. En la parte trasera de los salones de la escuela, se observan algunos problemas de agrietamiento (Ver las Fotografías 33, 34 y 35).

Fotografía 33 En la parte baja del polideportivo se encuentra construido un muro.

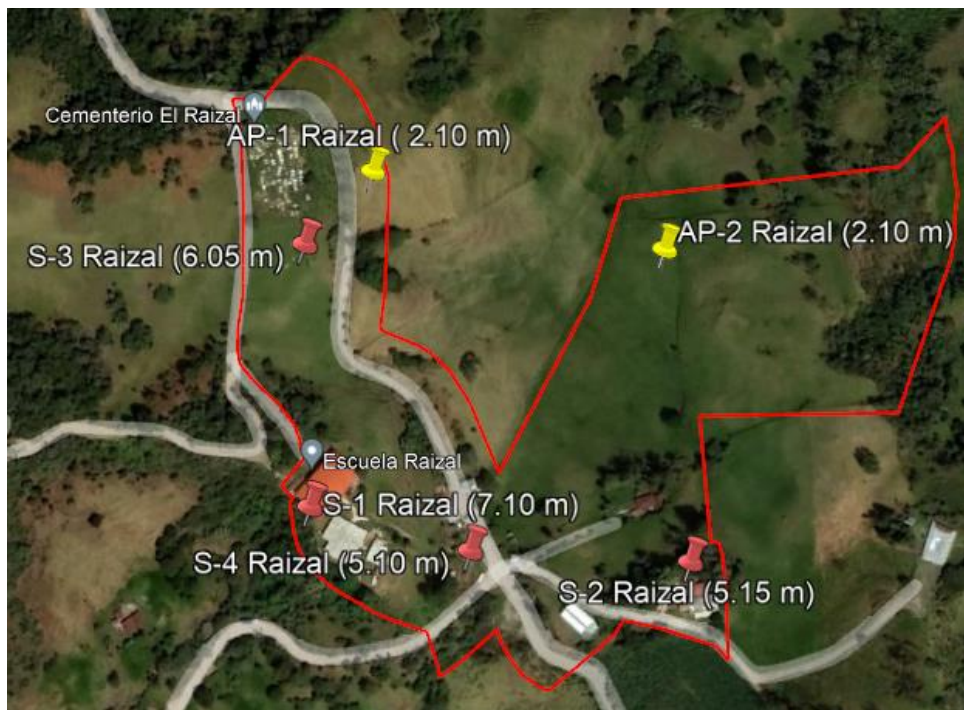
Figura 45- Localización de la perforación ejecutada

RAIZAL			
Sondeo/Apique	Norte (m)	Este (m)	Prof. (m)
S-1	955474.534	993136.076	7.10
S-2	955474.518	993330.700	5.15
S-3	955608.888	993139.084	6.05
S-4	955448.762	993217.676	5.10
AP-1	955644.824	993175.725	2.10
AP-2	955598.811	993324.159	2.10

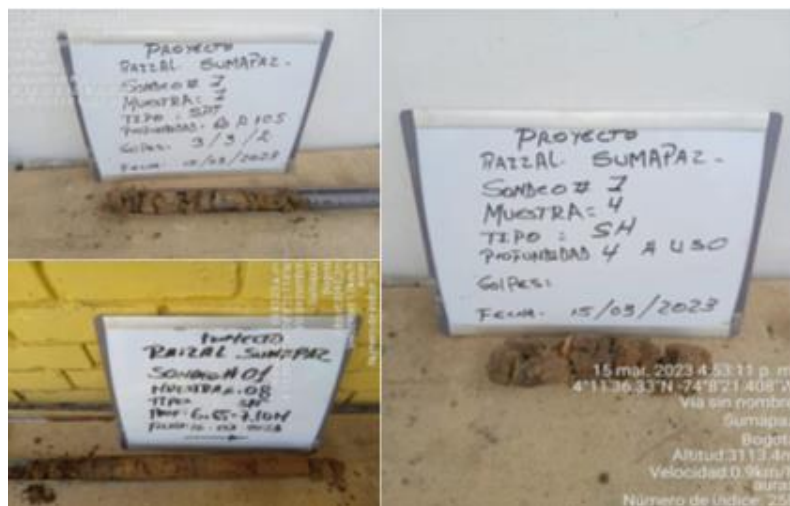
Figura 46. Muestras sondeo # 1

- **5.20 m – 6.60 m** → Limo arcillo arenoso de grano fino, gravas finas areniscas, sub redondeadas, humedad media, consistencia rígida, color de la muestra café. Muestra 7 tipo SPT (N=10 golpes)
- **6.60 m – 7.10 m** → Limo arcilloso de grano fino, con gravas finas de areniscas, humedad alta, consistencia muy rígida, color de la muestra café con manchas de color habano y amarillo oscuro. Muestra 8 tipo SPT (N=20 golpes)

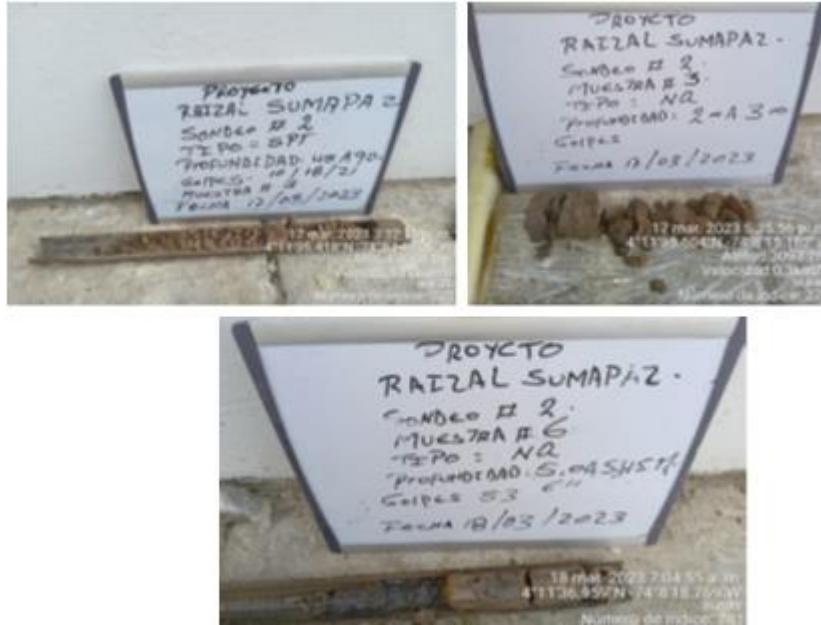
Figura 47. Muestras sondeo # 2

- **0.00 m – 0.30 m** → Relleno compuesto de limo arenoso, escombros de construcción, gravas finas, raíces finas, color del estrato café
- **0.30 m – 0.80 m** → Limo arcillo arenoso de grano, puntos de oxido, gravas finas y medias, consistencia dura, color de la muestra café. Muestra 1 tipo SPT (N=39 golpes)
- **0.80 m – 2.90 m** → Arcilla limo arenosa de grano fino, gravas finas y medias, humedad media, consistencia dura, color de la muestra café con manchas color gris. Muestra 3 tipo Shelby, muestra 3 cambio de broca NQ.
- **2.90 m – 4.00 m** → Arcilla limosa plástica fisurada, gravas medias y gruesas, humedad media consistencia dura, color de la muestra gris claro con manchas de color gris oscuro. Muestra 4 broca NQ

- 4.00 m – 5.15 m** → Lutita arcillosa fisurada, vetas de color amarillo oscuro, gravas medias, color de la muestra café oscuro con manchas color gris oscuro. Muestra 5 BROCA NQ, muestra 6 tipo SPT (N=53/5” golpes) rechazo.

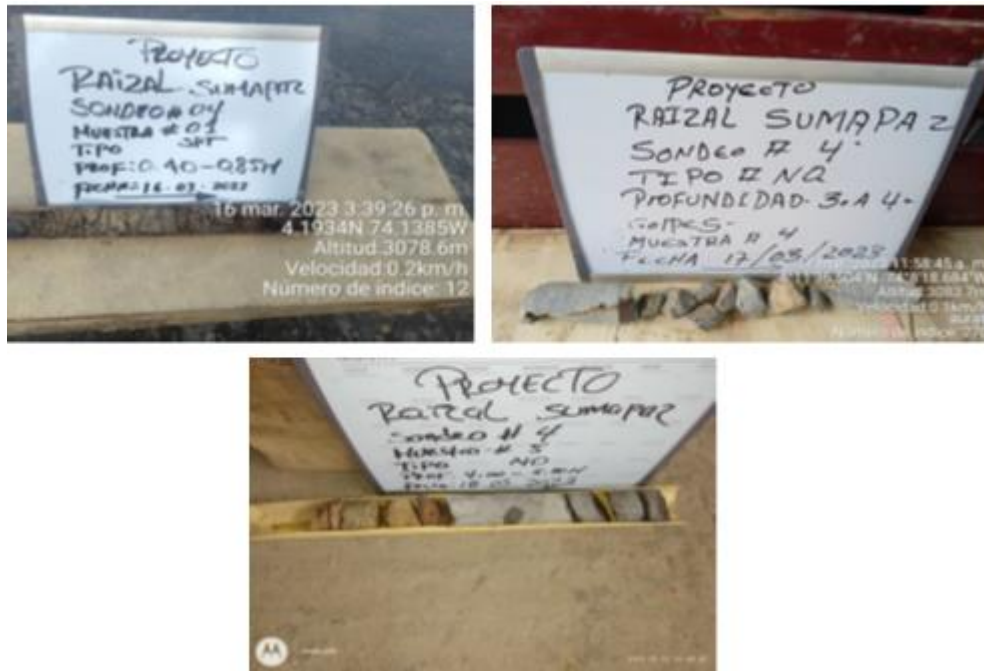
- **0.00 m – 0.80 m** → Relleno compuesto de limo arenoso de grano fino, gravas finas y medias, raíces, color de la muestra gris claro con manchas de color habano y café. Muestra 1 tipo SPT (N=4 golpes)
- **0.80 m – 1.70 m** → Lutita fracturada, con lentes de arcilla, gravas finas y medias de arenisca, color de la muestra habano con manchas de color gris claro. Muestra 2 tipo Shelby
- **1.70 m – 4.00 m** → Roca fracturada, arenisca de grano fino con vetas e intercalaciones de arcilla y lutita, color de la muestra habano con manchas de color gris y amarillo oscuro. Muestra 3 y 4 broca NQ.
- **4.00 m – 5.10 m** → Roca fracturada de grano fino, lentes de arcilla arenosa y lutita, color de la muestra gris oscuro con manchas de color habano, amarillo oscuro vetas blancas. Muestra 5 broca NQ.

Figura 49. Muestras del sondeo # 4

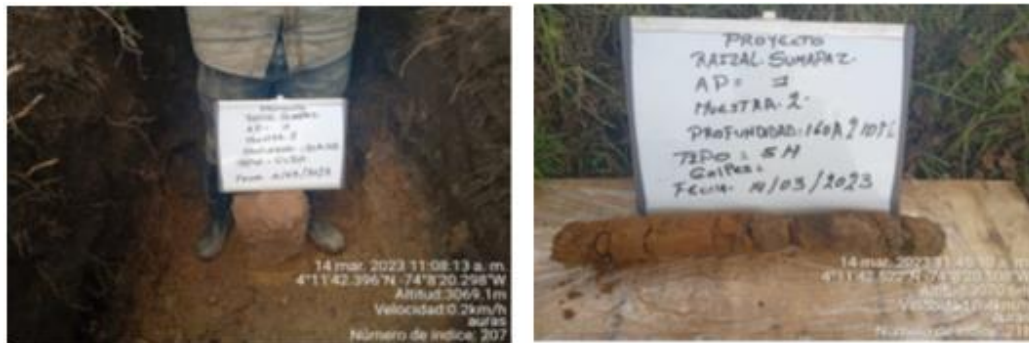
Figura 50. Muestras apique # 1

Este apique se encuentra ubicado en la parte noroccidente del polígono, se realizó muestra tipo cubo a una profundidad de 1.20 m hasta 1.45 y muestra tipo SPT. Estas muestras fueron llevadas al laboratorio para realizar los ensayos previamente programados. A continuación, se presentan imágenes de las muestras.

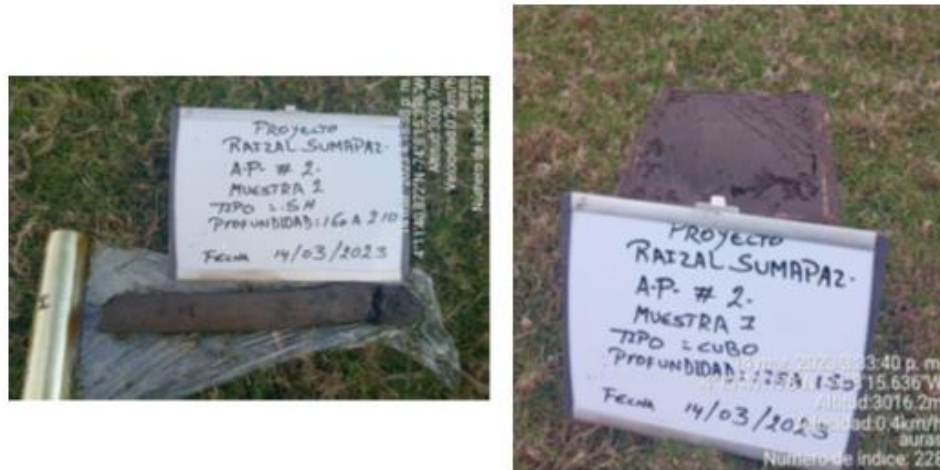
Figura 51. Muestras apique # 2

Este apique se encuentra ubicado en la parte nororiente del polígono, se realizó muestra tipo cubo a una profundidad de 1.25 m hasta 1.50 y muestra tipo SPT. Estas

muestras fueron llevadas al laboratorio para realizar los ensayos previamente programados. A continuación, se presentan imágenes de las muestras.

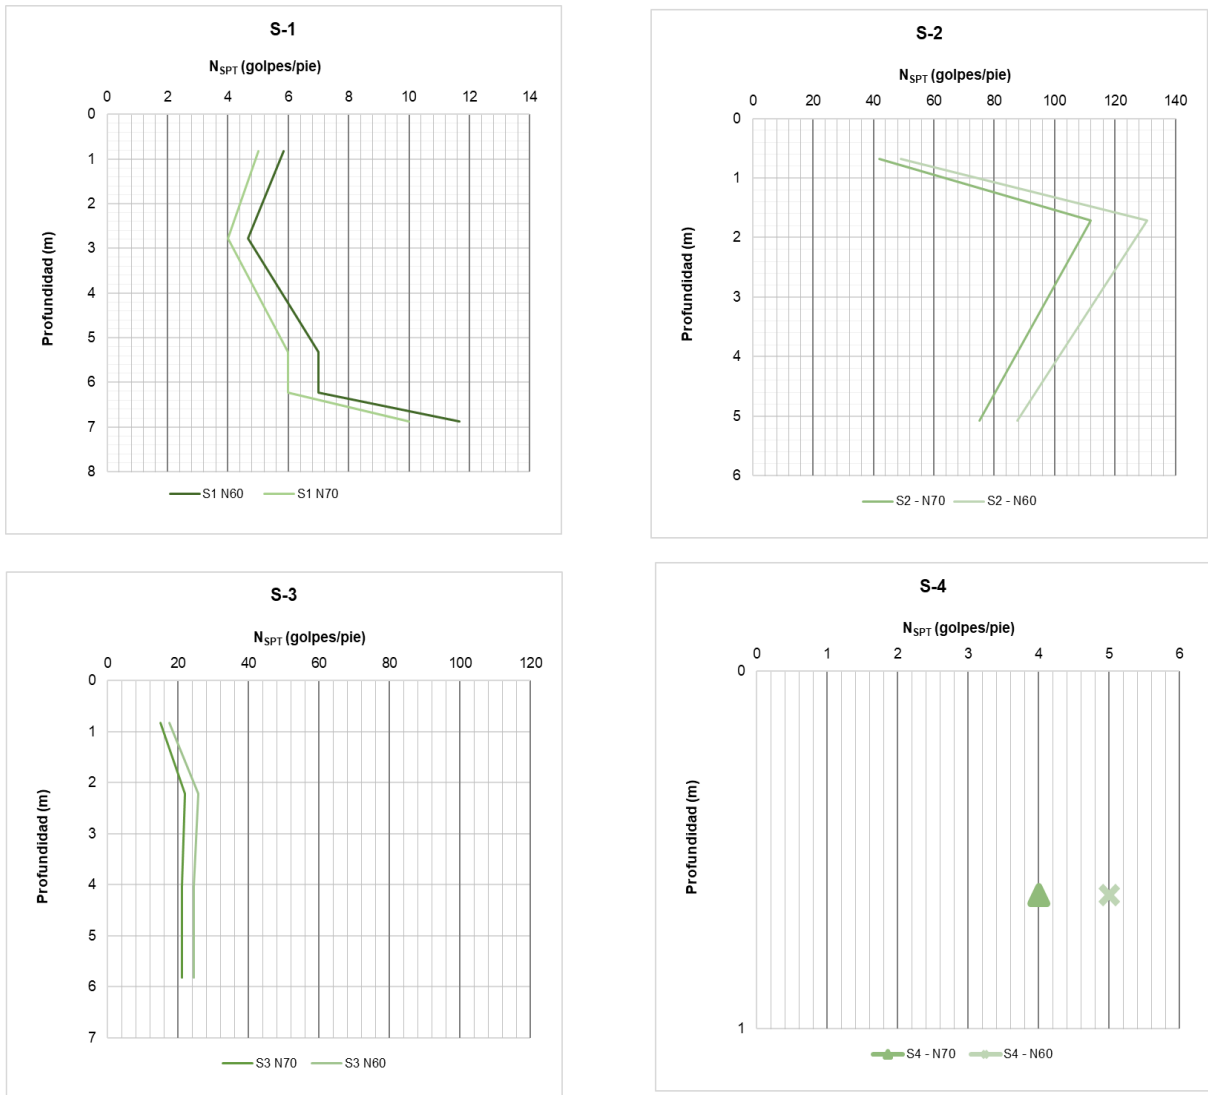
Figura 52. Variación de la resistencia a la penetración N en golpes/pie del ensayo de SPT
Fuente: Geodinámica Ingeniería (2023)

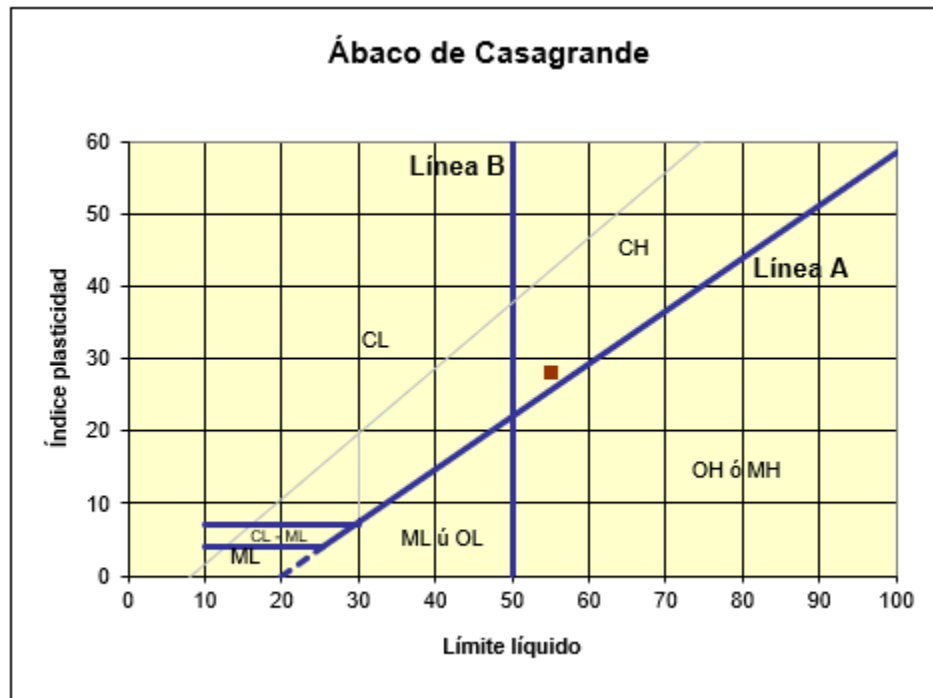
Figura 63. % Carta de plasticidad de Casagrande

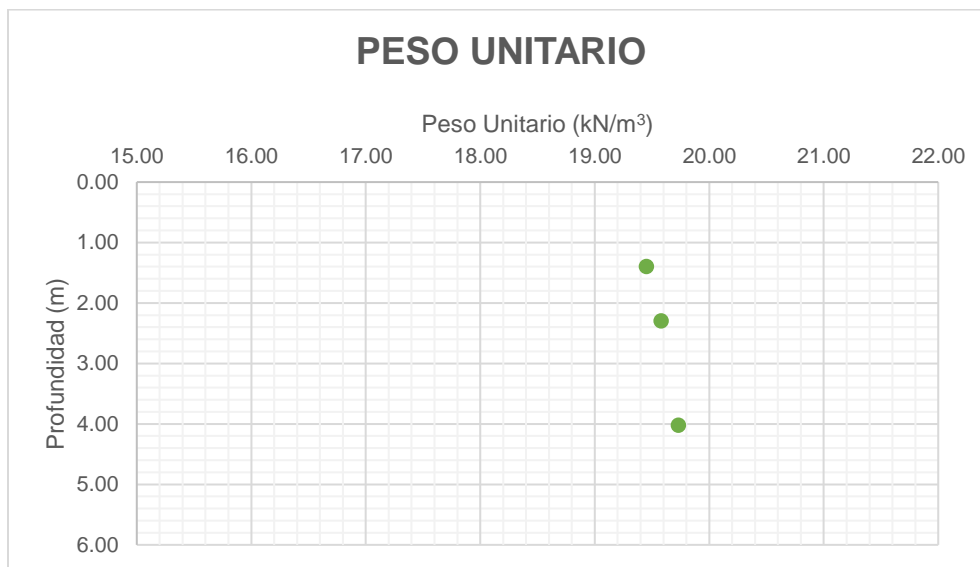
Figura 65. Peso unitario Vs. Profundidad

El peso unitario total presenta una variación entre 19.58 kN/m³ a 19.73 kN/m³, con un valor promedio de 19.60 kN/m³.
