ELABORACIÓN DE ESTUDIOS BÁSICOS DE ZONIFICACIÓN DE AMENAZA POR MOVIMIENTOS EN MASA, A ESCALA 1:5.000 ACORDE CON LOS REQUISITOS DEL DECRETO 1077 DE 2015, PARA 8 NODOS DE EQUIPAMIENTOS RURALES DE LA LOCALIDAD DE SUMAPAZ

ESTUDIO BÁSICO POR MOVIMIENTOS EN MASA DEL NODO DE EQUIPAMIENTOS VEGAS

CONTRATO 278 DE 2022

ORIGINAL INFORME FINAL

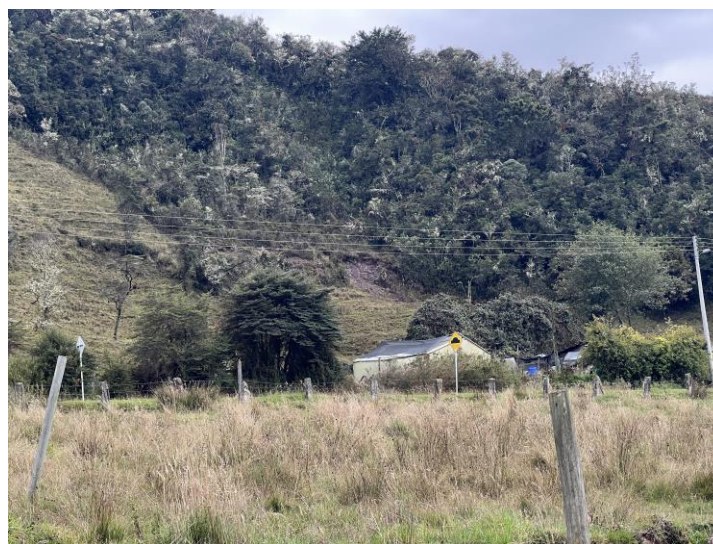
Fotografía 1. Remoción en Masa encontrada fuera del nodo de estudio.

Para el polígono Vegas, se propone la adición de un área directa de 6.1 Ha, considerando la problemática observada en la visita de campo realizada el 19 de enero, donde se evidencio que en la zona oriental del polígono se presenta un fenómeno de remoción en masa activo en un área colindante del polígono de estudio.

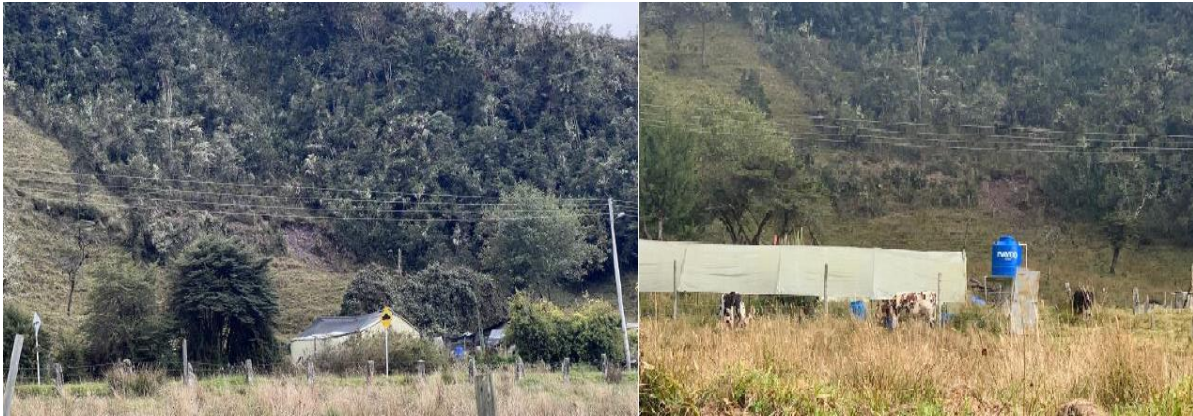
Figura 25. Proceso morfodinámico cerca al polígono Las Vegas.
Fuente: Geodinámica

Fuera del polígono en la colina encontrada aproximadamente a 40 m de la vía se presenta un proceso de remoción en masa, zona por donde pasa una tubería de agua, según información brindada por la comunidad.

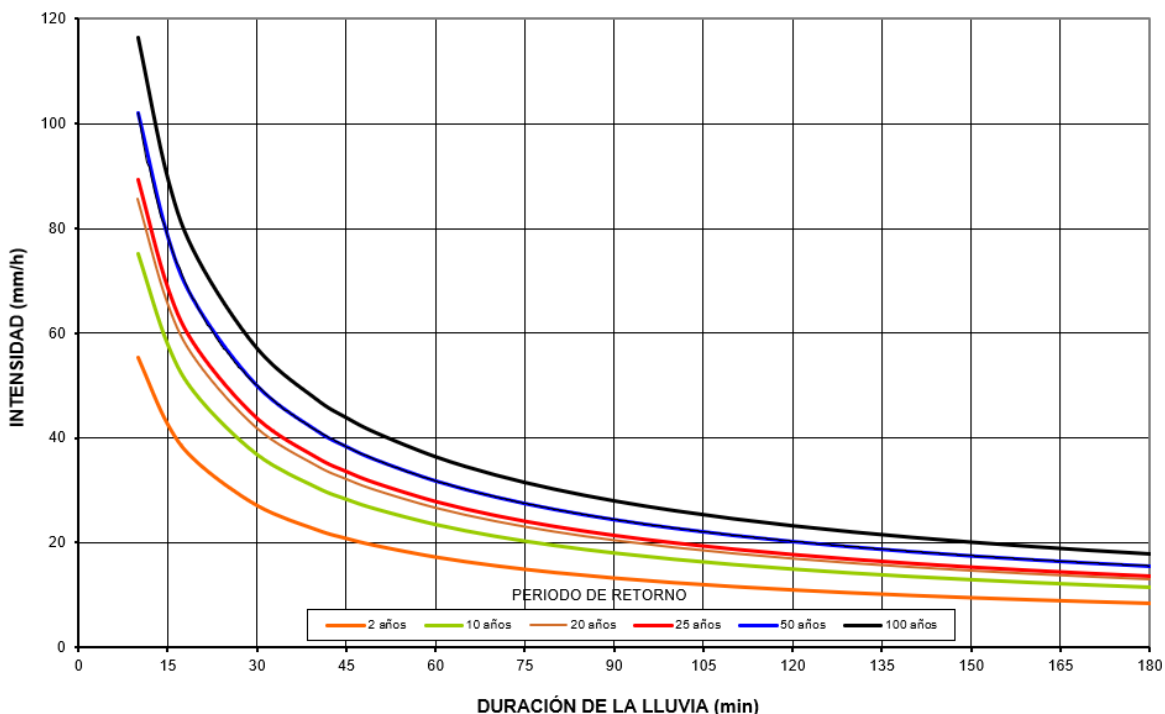
Figura 32. Curvas IDF Estación PM San Juan.
 Fuente: Elaboración Propia.

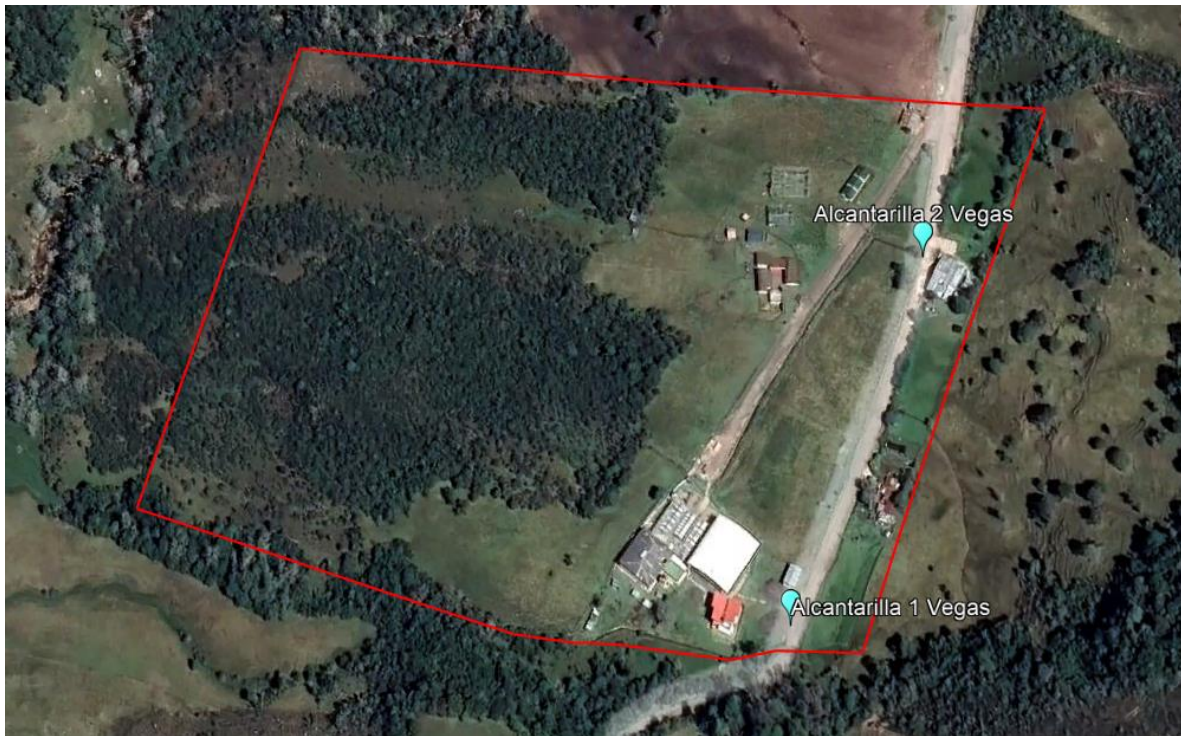
Figura 35. Alcantarillas existentes en el nodo las Vegas
Fuente: Geodinámica

Las cuales tienen como finalidad recolectar las aguas superficiales y subsuperficiales del sector. Se resalta que, si bien estas obras se encuentran en funcionamiento, no se presentan intervenciones de mantenimiento, haciendo que estas presenten colmatación y empozamiento de agua.

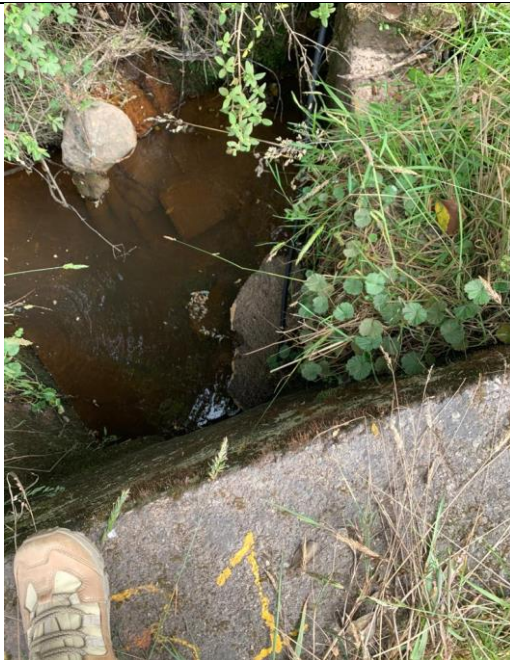
Fotografía 10. Se observa que la alcantarilla se encuentra en mal estado y se presenta empozamiento de agua.

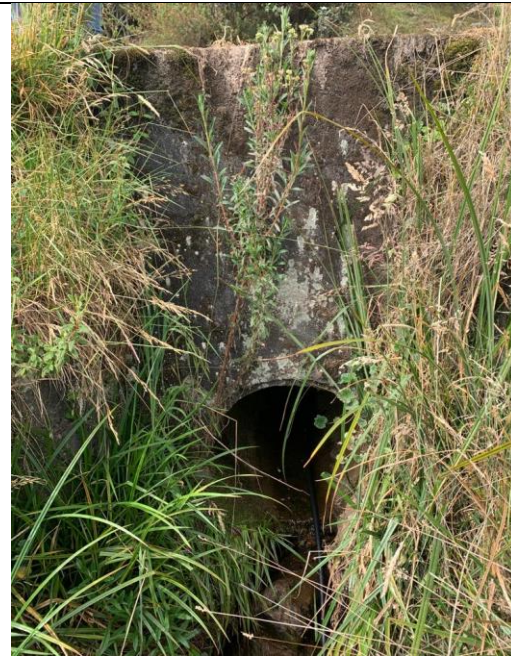
Fotografía 11. No se presenta descole, las aguas recogidas por esta alcantarilla se vierten al terreno, re resalta el mal estado de esta alcantarilla

No se cuenta con un sistema de descole apropiado para la entrega de las aguas de escorrentía superficiales y subsuperficiales, por lo cual estas aguas se vierten al terreno natural. A continuación, se presenta fotografías tomadas en la visita, en las cuales se puede evidenciar el estado actual de esta obra hidráulica.

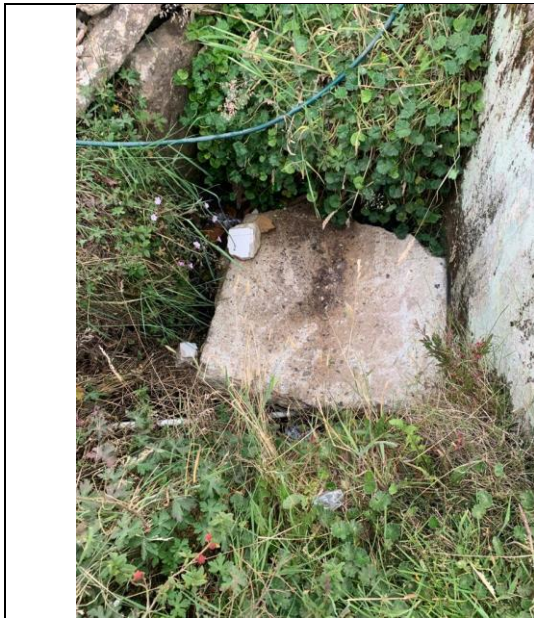
Fotografía 12. Se observa que la alcantarilla se encuentra taponada por una placa en concreto, de

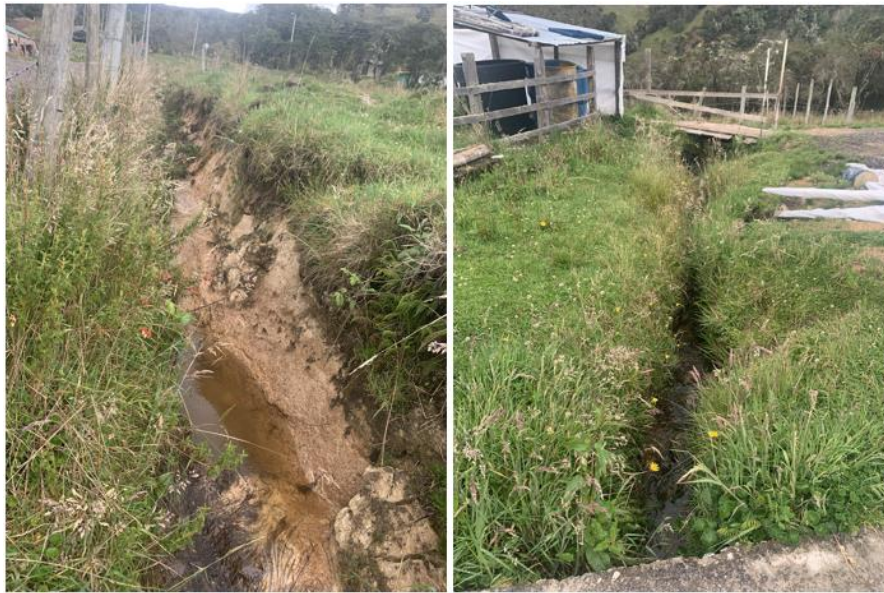
Fotografía 15. Cañada artificial, nodo las vegas
Fuente. Geodinámica

Adicionalmente se encuentra presente una cañada artificial, elaborada por la comunidad en la cual se puede evidenciar mediante la siguiente fotografía que, este presenta un flujo lento, el cual se debe aumentar, con el fin de evitar empozamiento de agua y está localizado a un costado de la vía.

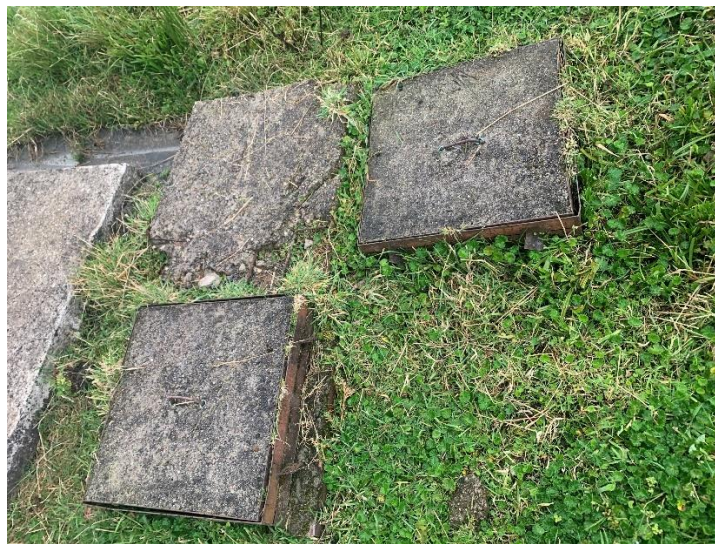
Fotografía 16. Caja de recolección de agua
Fuente. Geodinámica

En la parte trasera de las habitaciones de los docentes del colegio Erasmo Valencia, se encuentran tres cajas de recolección de aguas, en la siguiente fotografía se pueden observar con mejor detalle.

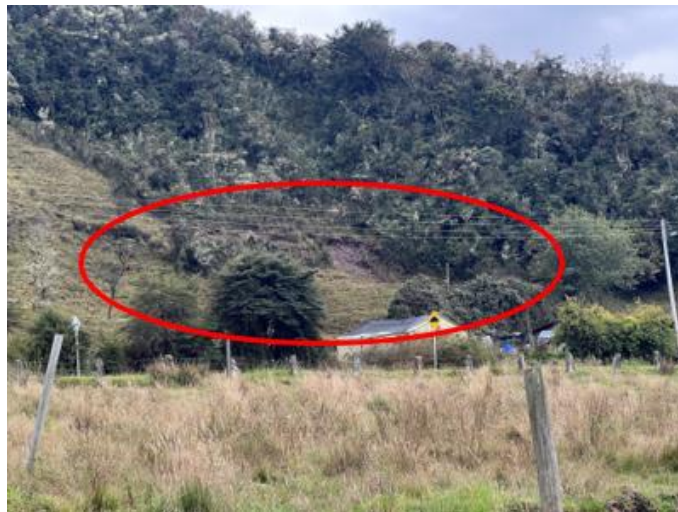
Fotografía 20. Deslizamiento de tierra, Nodo las Vegas
Fuente: Geodinámica

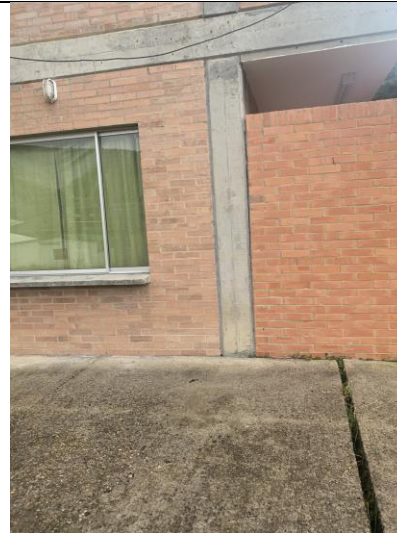
Fotografía 24 Edificio de profesores, que presenta problemas de agrietamiento.

- Realizando la respectiva revisión de las instalaciones del colegio Erasmo Valencia, se encuentra que el edificio de los apartamentos de los profesores, presenta una serie de grietas, donde sobre el suelo se observa la separación de la losa del andén y algunas grietas sobre el mismo (Ver la Fotografía 24, 25, 26 y 27).

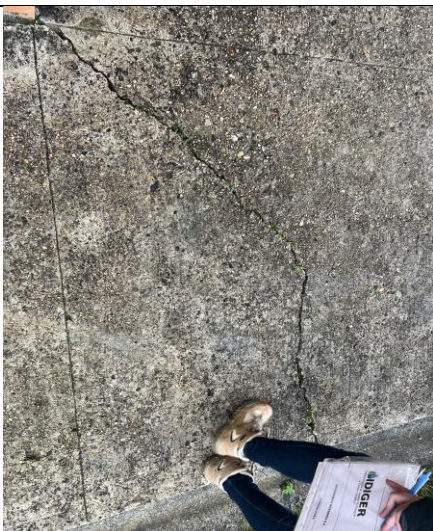
Fotografía 25 Grietas presentadas en el costado derecho del edificio de profesores.

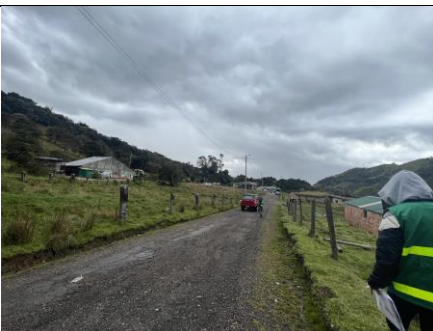
Fotografía 29 Zonas de infiltración presentadas a lo largo de la vía de acceso al colegio.

- En los alrededores del polígono de estudio, se encuentra deslizamientos y árboles que presentan una inclinación. (Ver la Fotografía 28).
- A lo largo de la vía que da acceso al colegio Erasmo Valencia, se encuentran zonas de infiltración (Sequias que se hacen para que el agua baje), pero muchas de estas aguas se infiltran sobre el terreno, ya que no tienen un buen manejo a lo largo del polígono. (Ver la Fotografía 29 y 30).

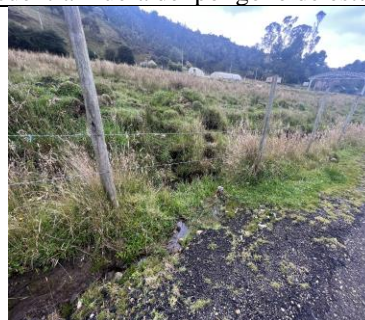
Fotografía 30 Zonas de infiltración.

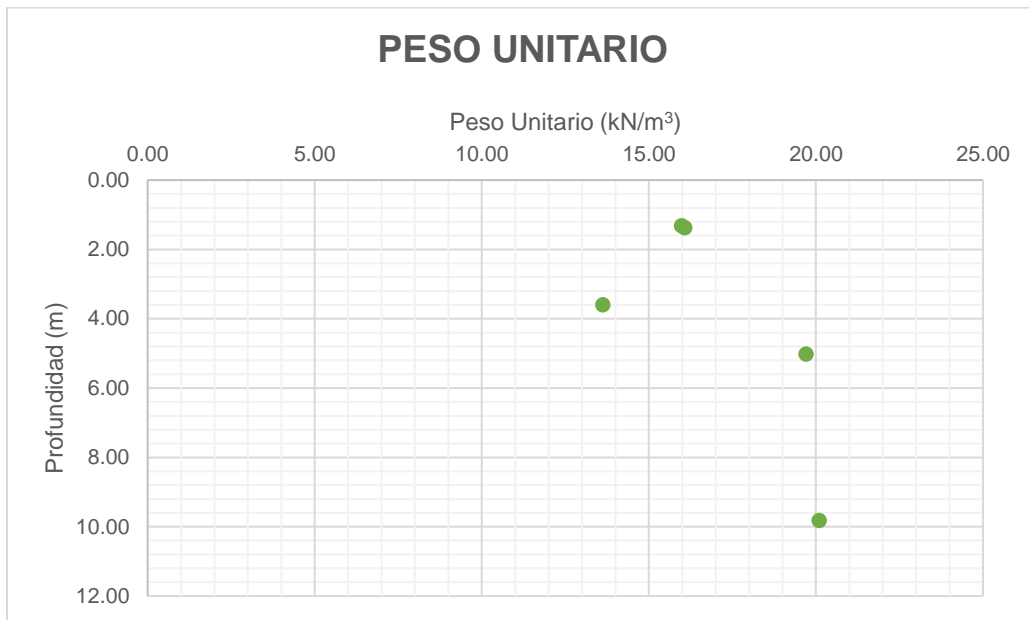
Figura 54. Peso unitario Vs. Profundidad

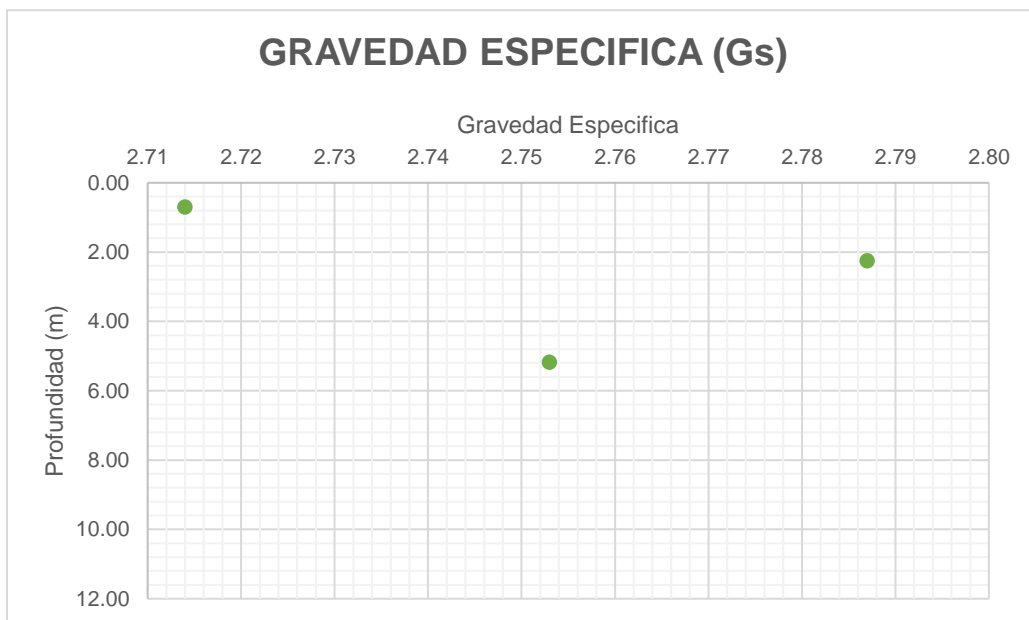
Figura 55. % Gravedad específica Vs Profundidad

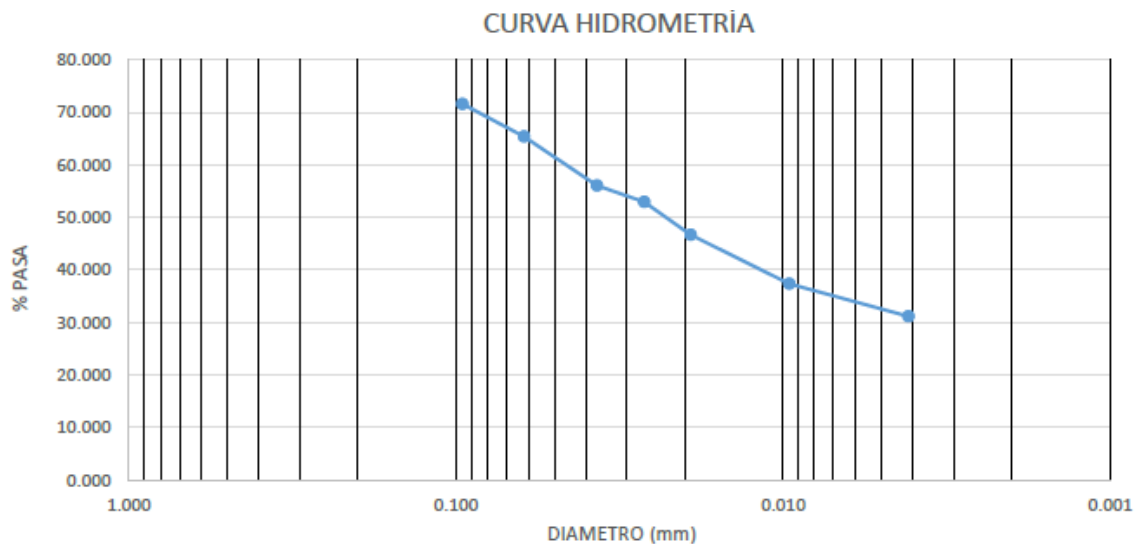
Figura 56. % Curva Hidrometría S2(M2)
Fuente: Bateman Ingeniería S.A.S. (2023)
