ELABORACIÓN DE ESTUDIOS BÁSICOS DE ZONIFICACIÓN DE AMENAZA POR MOVIMIENTOS EN MASA, A ESCALA 1:5.000 ACORDE CON LOS REQUISITOS DEL DECRETO 1077 DE 2015, PARA 8 NODOS DE EQUIPAMIENTOS RURALES DE LA LOCALIDAD DE SUMAPAZ

ESTUDIO BÁSICO POR MOVIMIENTOS EN MASA DEL NODO DE EQUIPAMIENTOS ÁNIMAS

GEODINÁMICA INGENIERÍA S.A

ORIGINAL INFORME FINAL

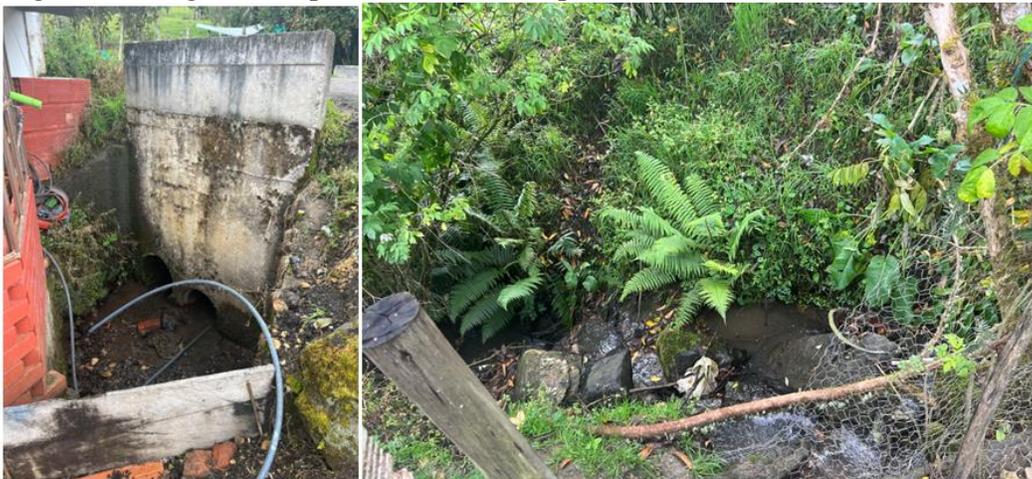
Fotografía 1. Problemática encontrada.

En la siguiente fotografía, es posible observar la problemática.

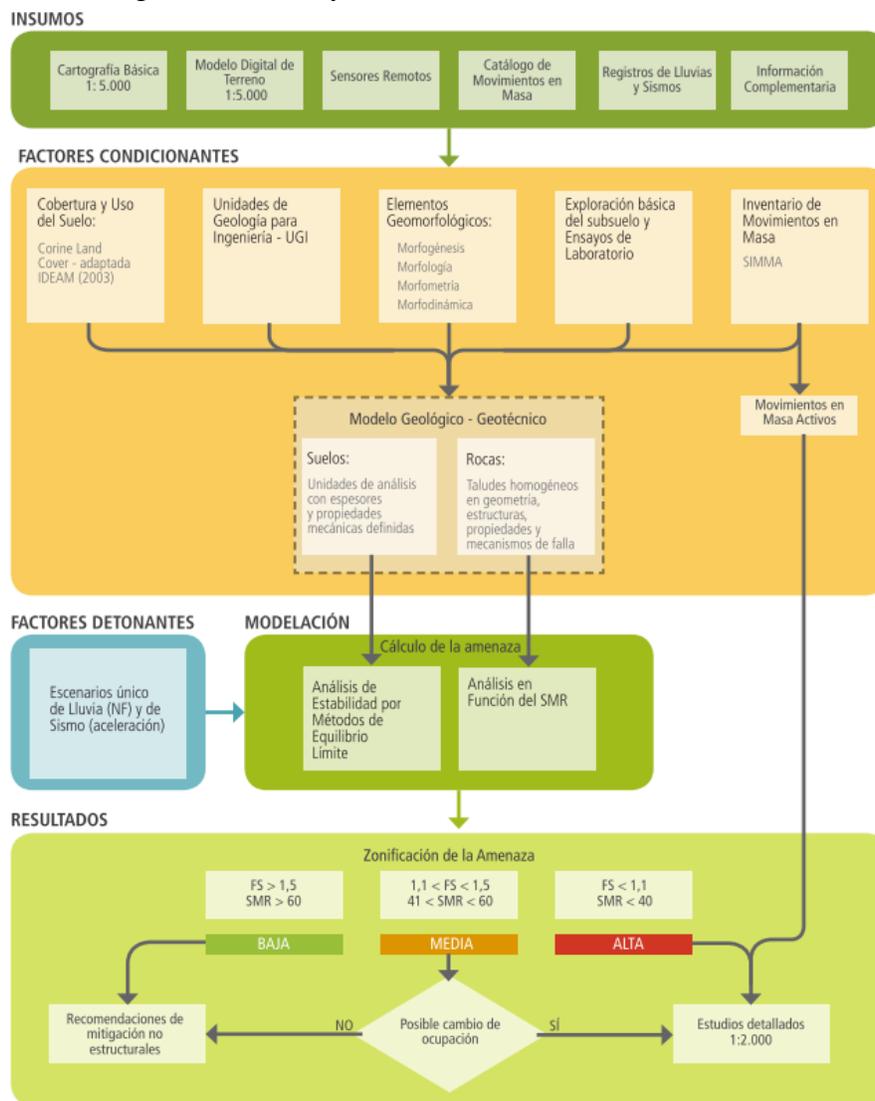
Figura 3. Zonificación básica de amenaza por movimiento en masa a escala 1:5000

Para la elaboración de zonificación de amenaza por movimientos en masa, se toma como base la Guía Metodológica del Servicio Geológico Colombiano, a partir del cual se establece que los estudios realizados para escalas 1:5000 serán desarrollados por medio de análisis determinísticos; para esto se utiliza información secundaria existente (cartografía) con el fin de generar, en primera instancia, mapas temáticos para la zona de estudio relacionados a geología, geomorfología, coberturas y uso del suelo.

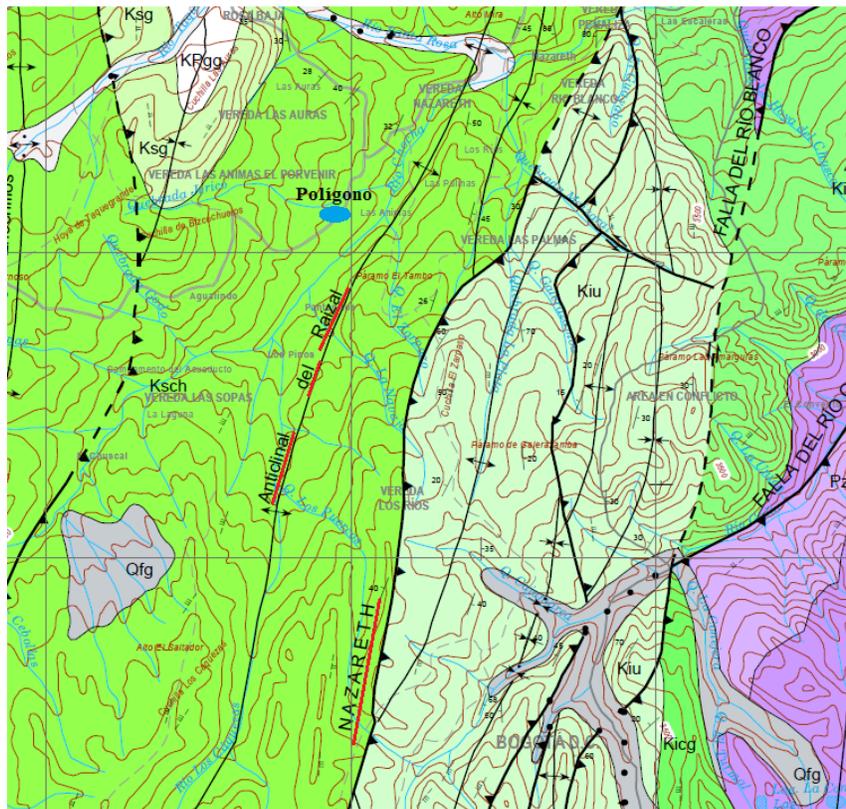
Figura 23. Geología estructural Animas, modificado de la plancha 265 Ingeominas,1999.

Zona Ubicada en la vereda Las Animas, al occidente de la Falla de Nazareth y en el flanco occidental del Anticlinal del Raizal. Está conformado principalmente por rocas de edad Cretácico con rumbo N20° E y buzan 25° hacia el NW.

A continuación, es posible observar la ubicación del área de estudio con respecto a la falla Nazareth y el anticlinal del Raizal, en la figura se referencia el mapa de geología a escala 1:100.000 correspondiente a de la plancha 265 de Ingeominas.

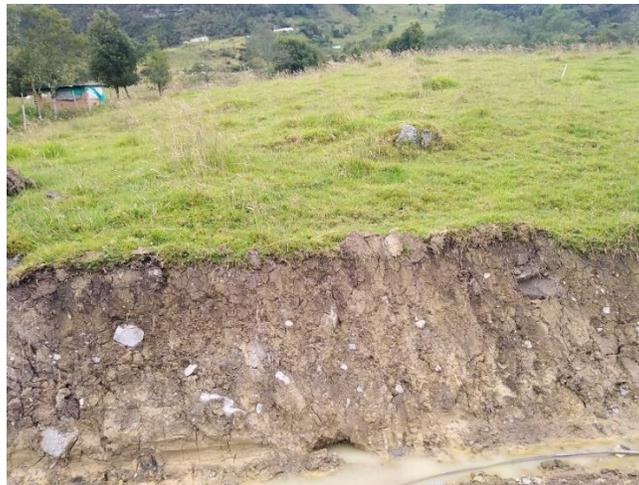
Figura 24. Fragmentos y bloques de arenisca dentro del suelo transportado glaciar.

El depósito fluvioglaciar ocupa toda el área del polígono, recubre en forma discordante a roca blanda derivada de la Formación Chipaque; al realizar las perforaciones no se logró determinar el espesor, sin embargo, se estima un espesor entre 12 y 15 m.

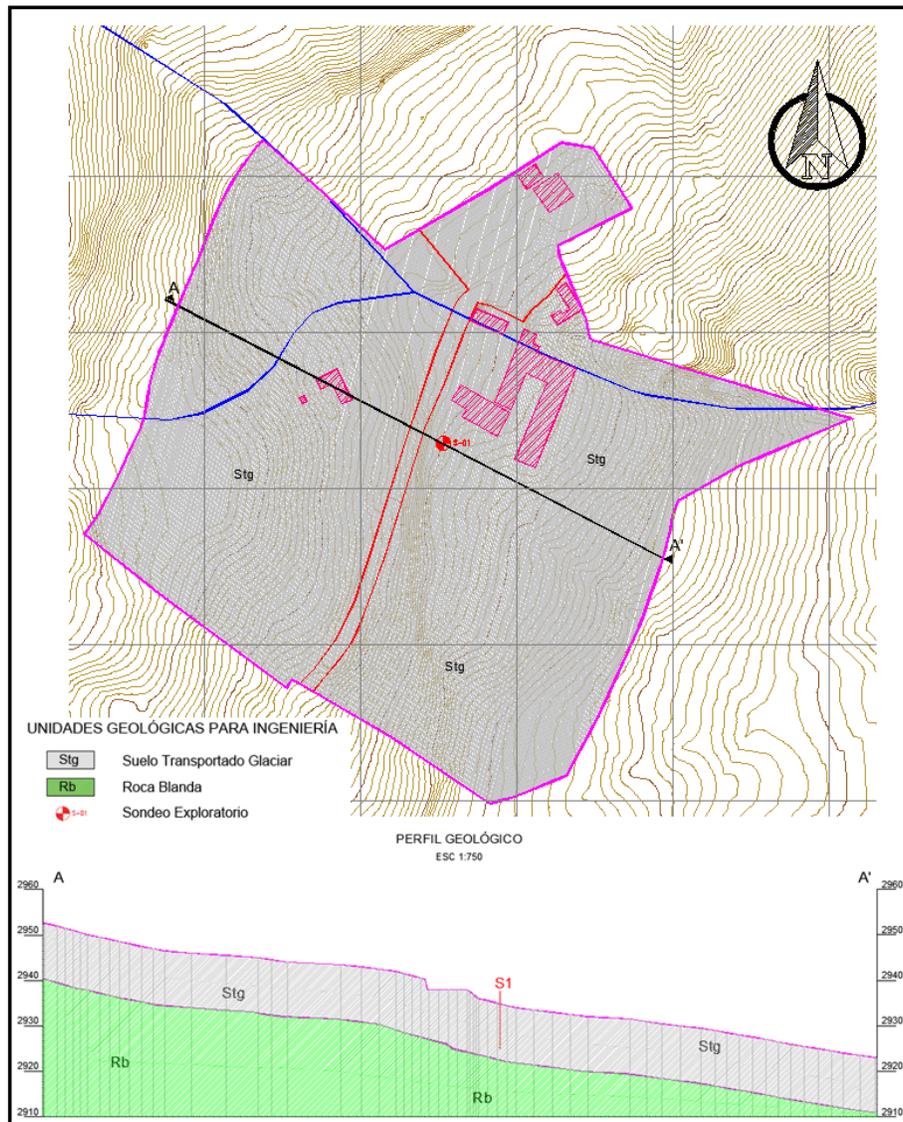
Figura 25. Unidades de geología Para Ingeniería del polígono Animas. Escala 1:5000

Conformada por una secuencia de lodolitas carbonosas de color gris oscuro a negro estratificadas en capas de espesor medio a grueso con intercalaciones de areniscas de grano fino estratificadas en capas de espesor medio. En el polígono estudiado no aflora, pero sobre los cortes realizados para la construcción de la vía de acceso a unos 2 km, presenta un rumbo regional de N20 E y buza 25 NW. Son rocas de resistencia blanda y moderadamente fracturadas.

La UGI conocida como roca blanda (Rb), se denomina así, ya que dentro de la exploración geotécnica no fue posible caracterizar a que roca se asocia.

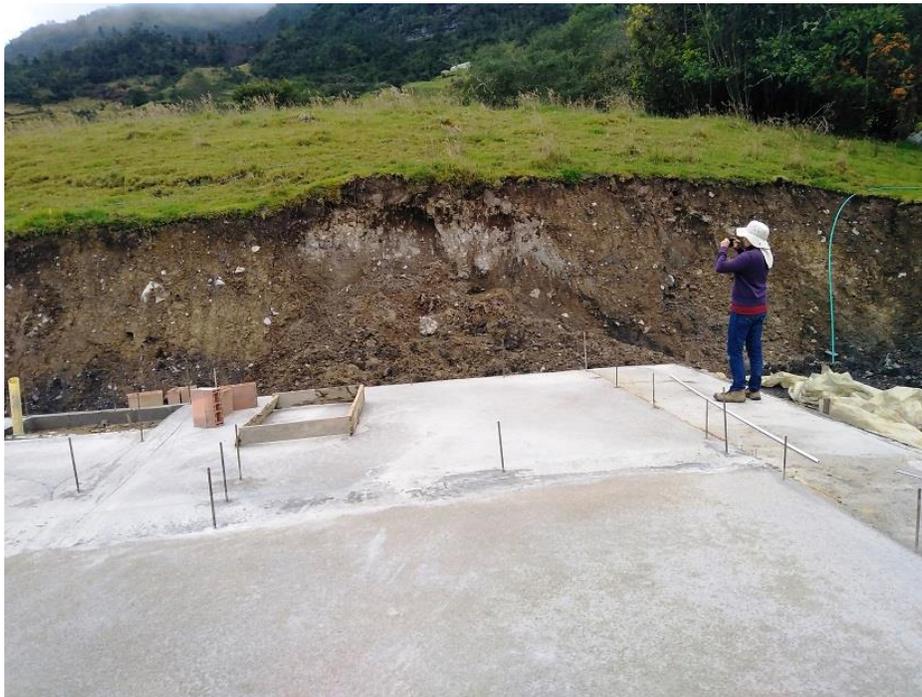
Figura 28. Erosión en surcos en un talud de corte realizado en ladera.

Dentro del nodo se presenta erosión leve manifestada como erosión laminar en un sector desprovisto de vegetación, la poca área que presentan estos procesos hace que no sea cartografiable en la escala de estudio, por lo que se cartografía como un puno en el plano. A lo largo de las visitas de campo se evidencio dentro del polígono el cruce de las quebradas afluentes al río Chochal, donde no se observan problemas de socavación y procesos morfodinámicos. No se localizan trazas de fallas activas e inactivas.

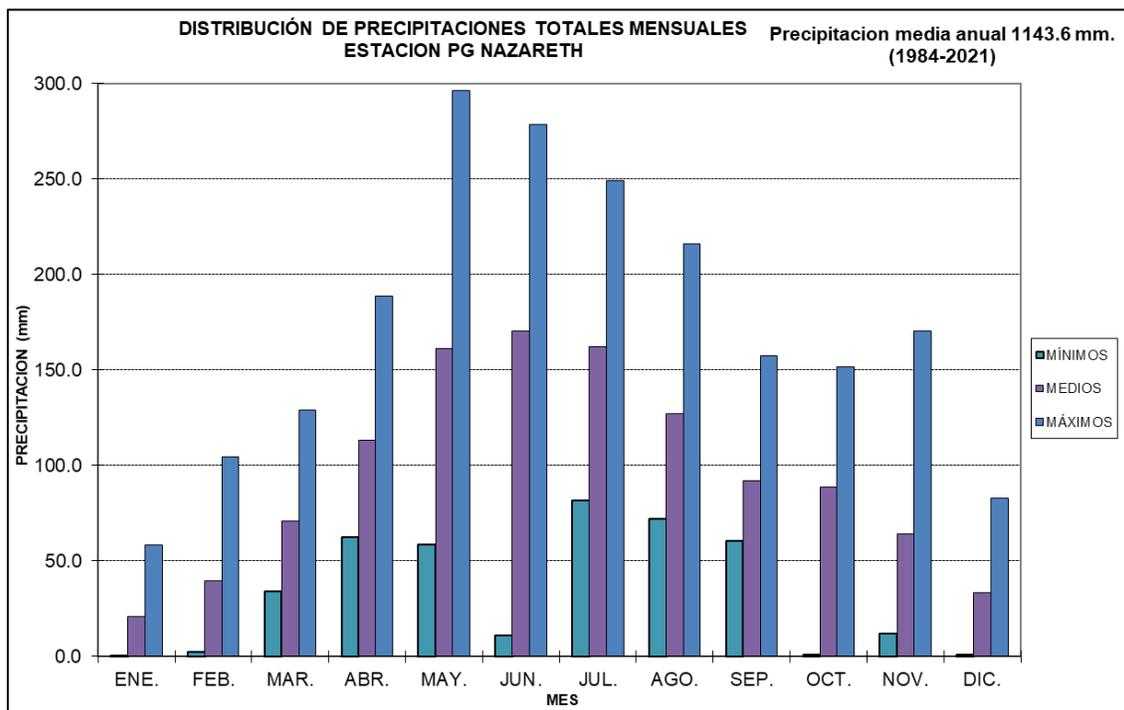
Figura 33. Distribución Mensual de Precipitación Estación PG Nazareth
Fuente: Elaboración Propia.

El ciclo anual de precipitación de la Estación PG Nazareth presenta un promedio anual del orden de 1143.64mm. El régimen de lluvias es monomodal, ya que, aunque se encuentra en la región andina, este influenciado por el comportamiento de las lluvias en el piedemonte llanero. Se tiene un periodo de lluvias entre los meses de abril – octubre, se presenta un periodo seco o de menores precipitaciones entre los meses de noviembre – marzo, siendo junio el mes más lluvioso y enero el mes con menores lluvias (Véase la siguiente figura).

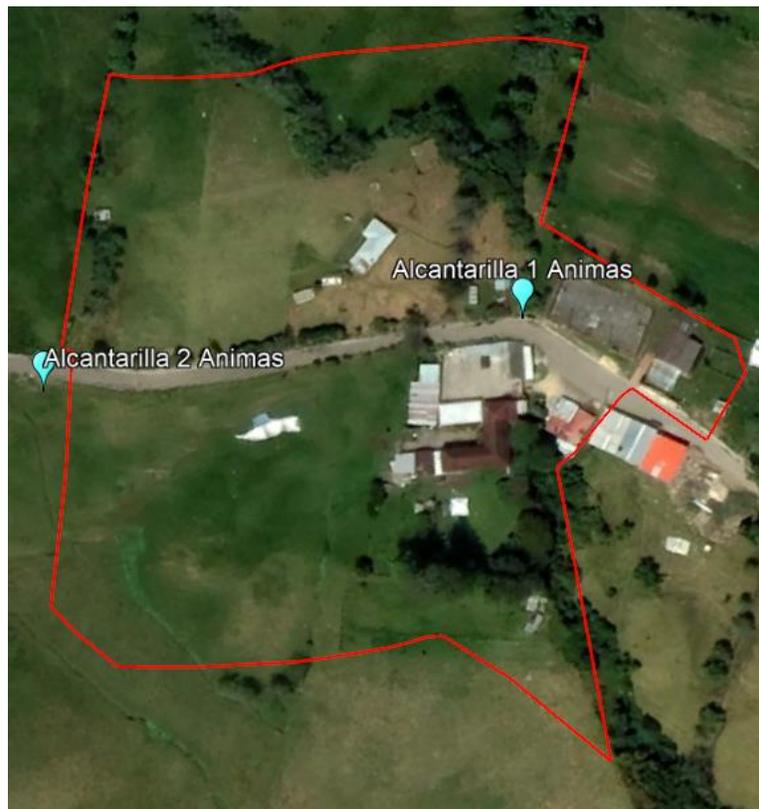
Figura 38. Alcantarillas existentes en el nodo las Animas

Las cuales tienen como finalidad recolectar las aguas superficiales y subsuperficiales del sector. Se resalta que, si bien estas obras se encuentran en funcionamiento, no se presentan intervenciones de mantenimiento.

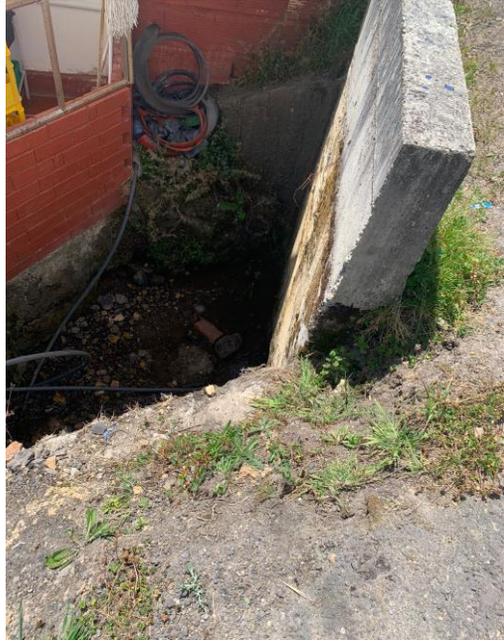
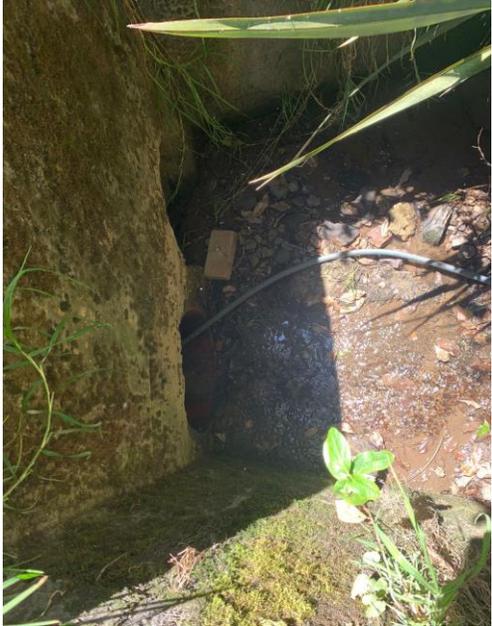
<p>Fotografía 6. Se evidencia muro de acompañamiento, muro cabezal y guardarruedas</p>	<p>Fotografía 7. Se tienen dos tuberías en concreto con un diámetro de 24"</p>

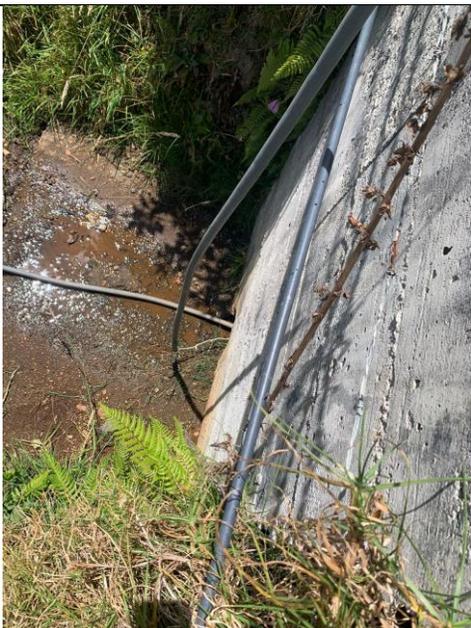
Fotografía 10. No se presenta descole, ni aletas, ni solado

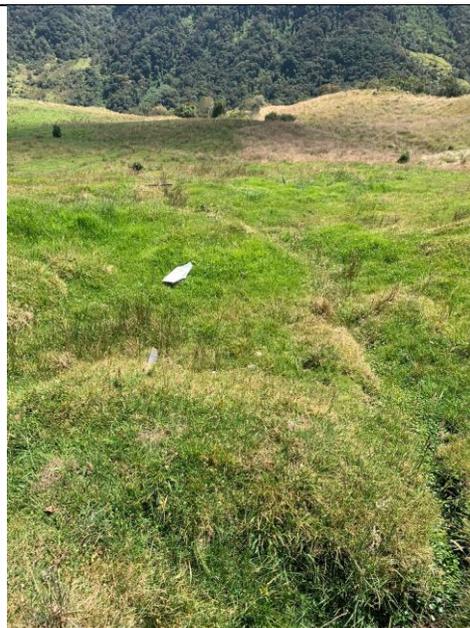
Fotografía 11. No se cuenta con un descole apropiado, por lo cual las aguas recogidas por esta alcantarilla se vierten al terreno natural

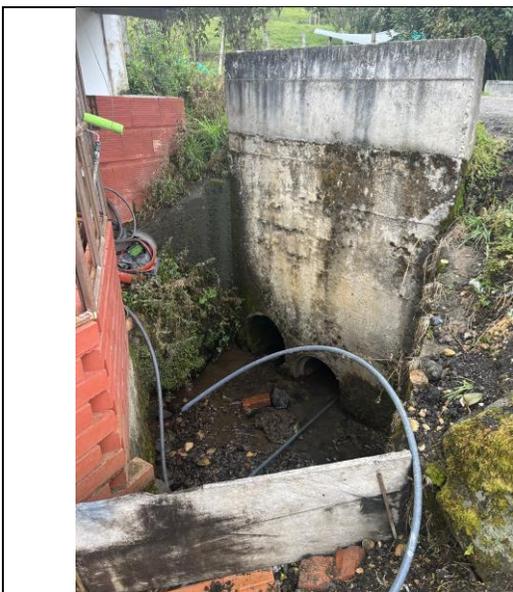
Fotografía 13. Modificación del cauce de la quebrada

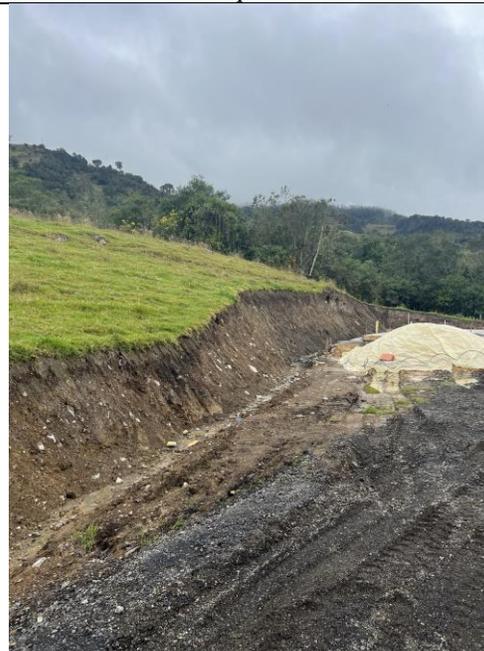
Fotografía 16. Corte en el terreno, el cual no cuenta con protección ni estructura de contención

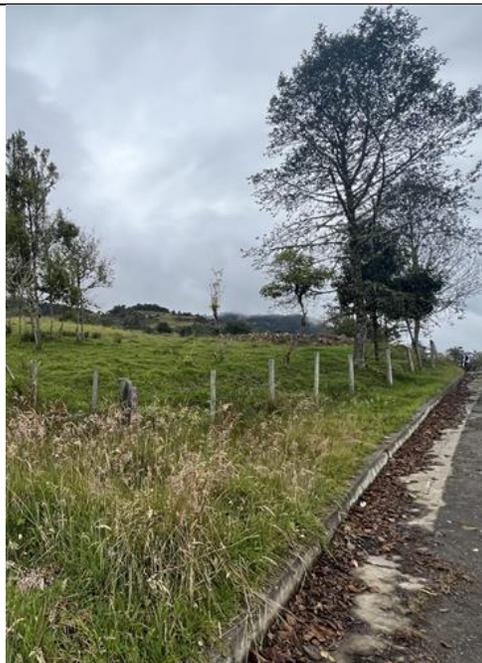
Fotografía 19. Falta de mantenimiento en las obras hidráulicas, generando encharcamiento en la vía

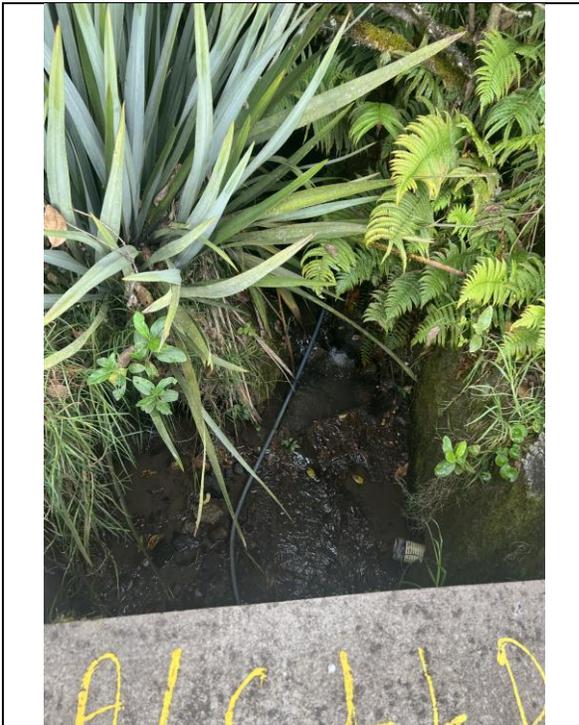
Fotografía 21. Inexistencia de descole lo que provoca vertimiento de aguas al terreno

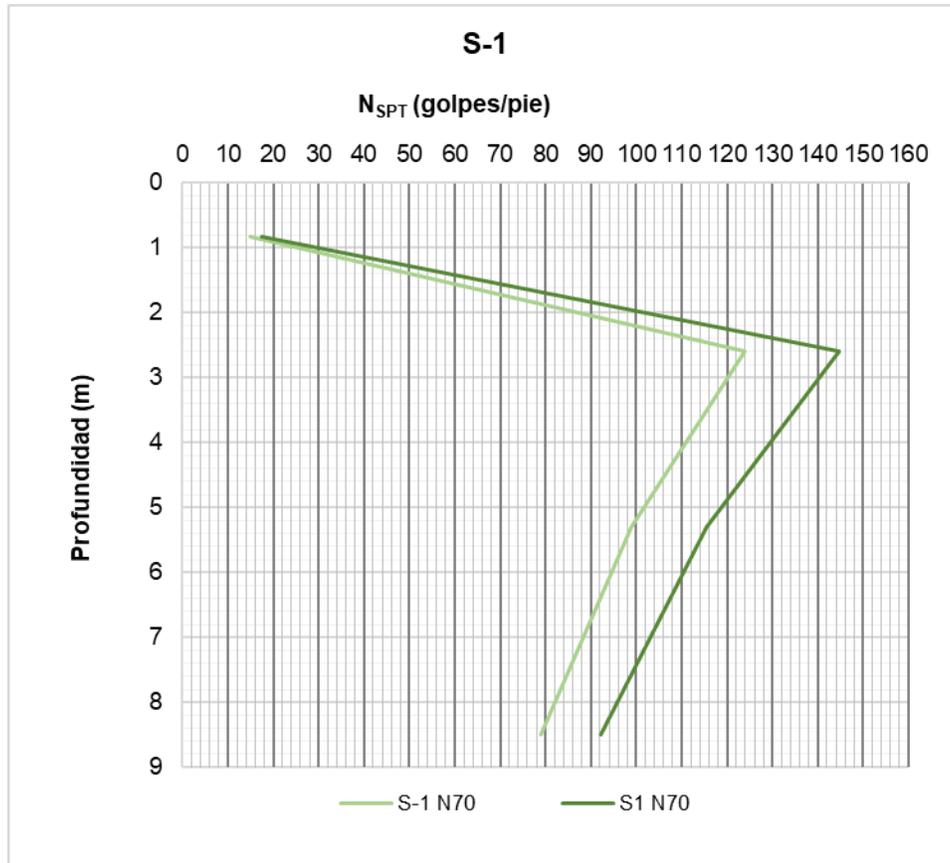
Figura 47. Variación de la resistencia a la penetración N en golpes/pie del ensayo de SPT
Fuente: Geodinámica Ingeniería (2023)

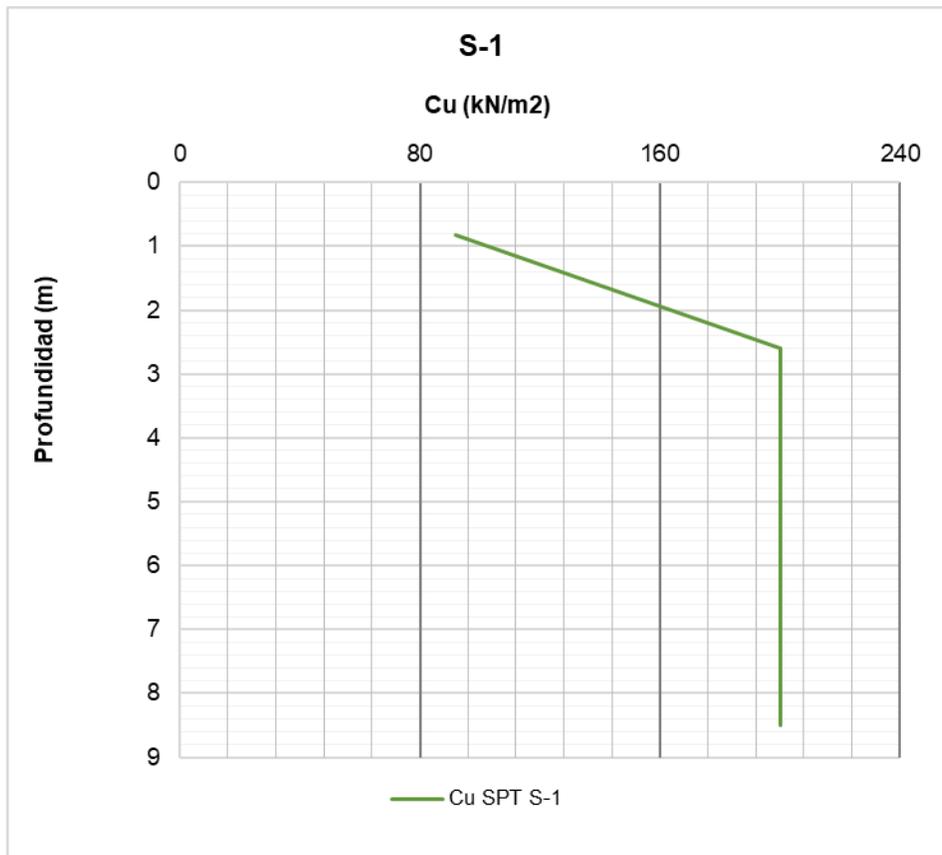
Figura 48. Variación de resistencia al corte no drenado correlacionada a partir de valores de N del ensayo de SPT

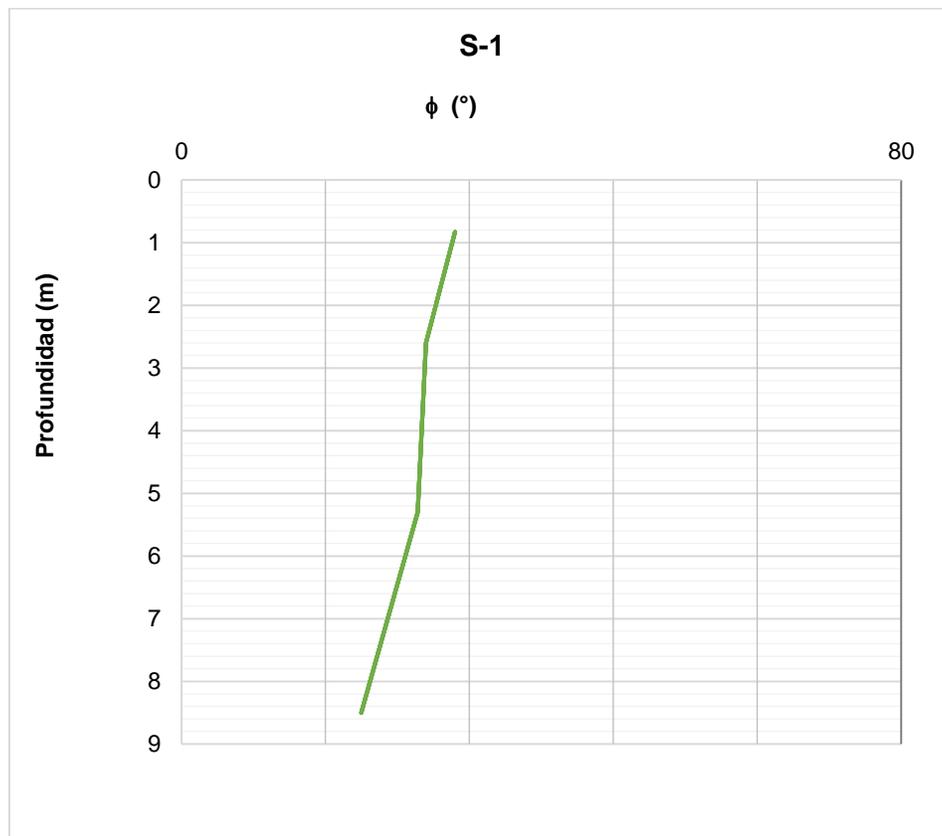
Figura 49. Resultados Angulo de Fricción Vs profundidad S-1

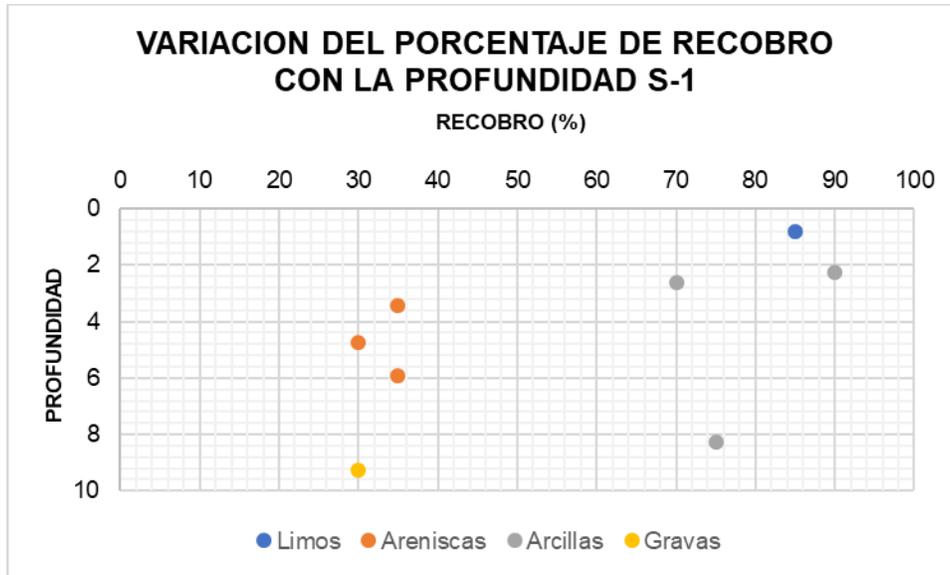
Figura 50. Variación del porcentaje de recobro con la profundidad S-1
 Fuente: Geodinámica Ingeniería (2023)

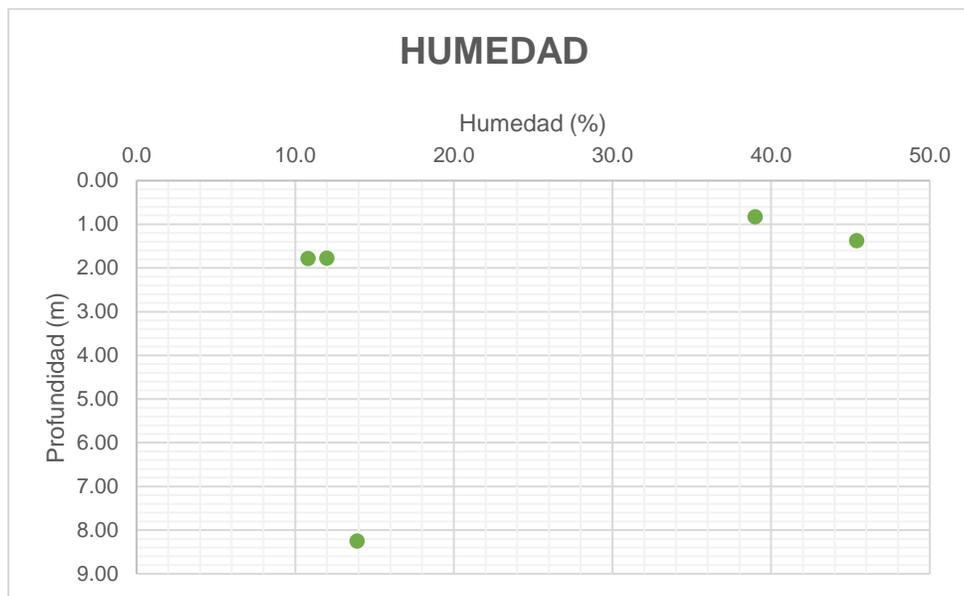
Figura 51. % Humedad Vs Profundidad

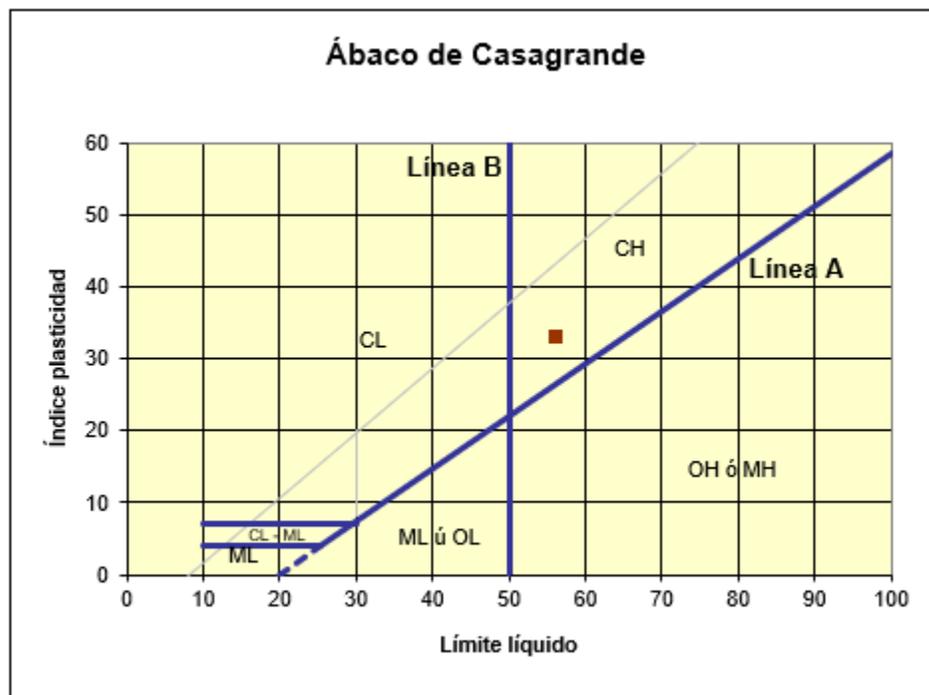
Figura 52. % Carta de plasticidad de Casagrande

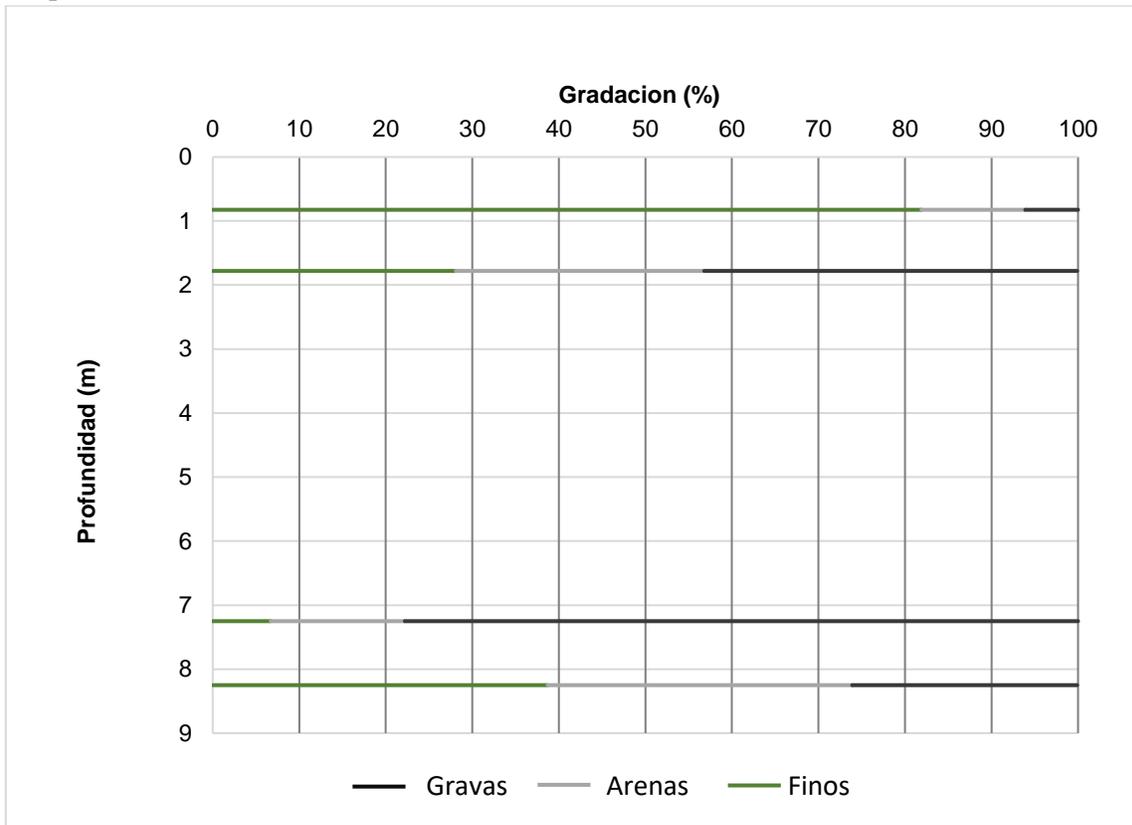
Figura 53. Distribución granulométrica Vs profundidad

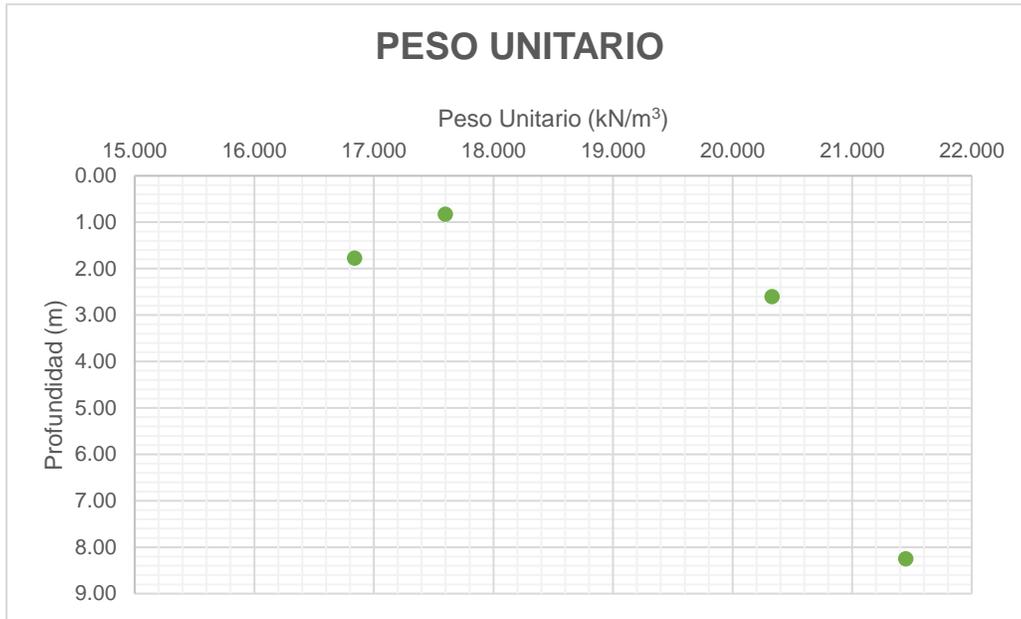
Figura 54. Peso unitario Vs. Profundidad

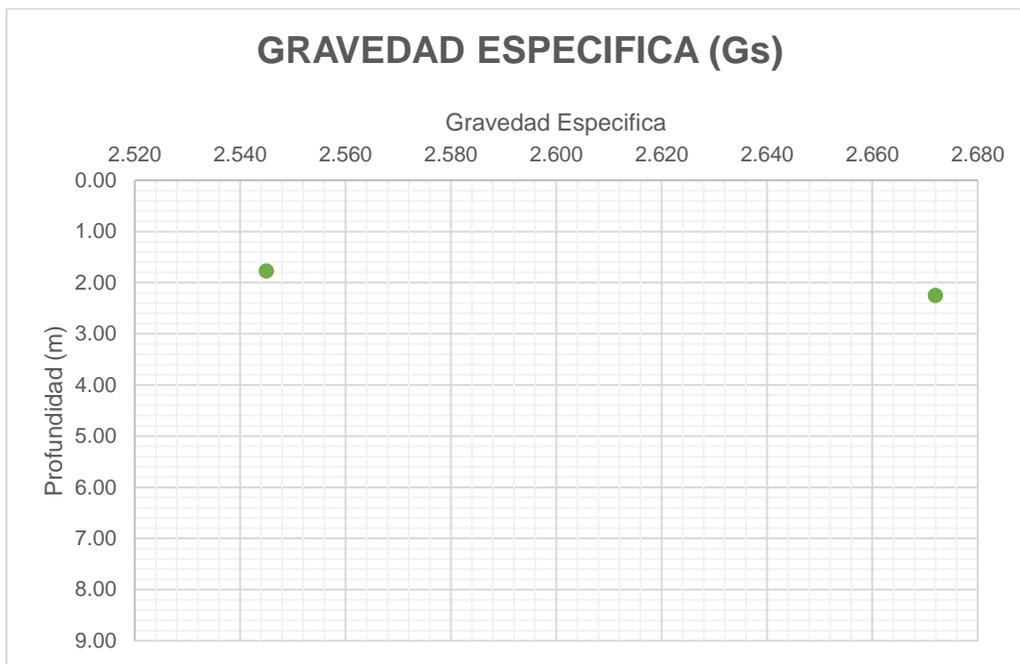
Figura 55. % Gravedad específica Vs Profundidad

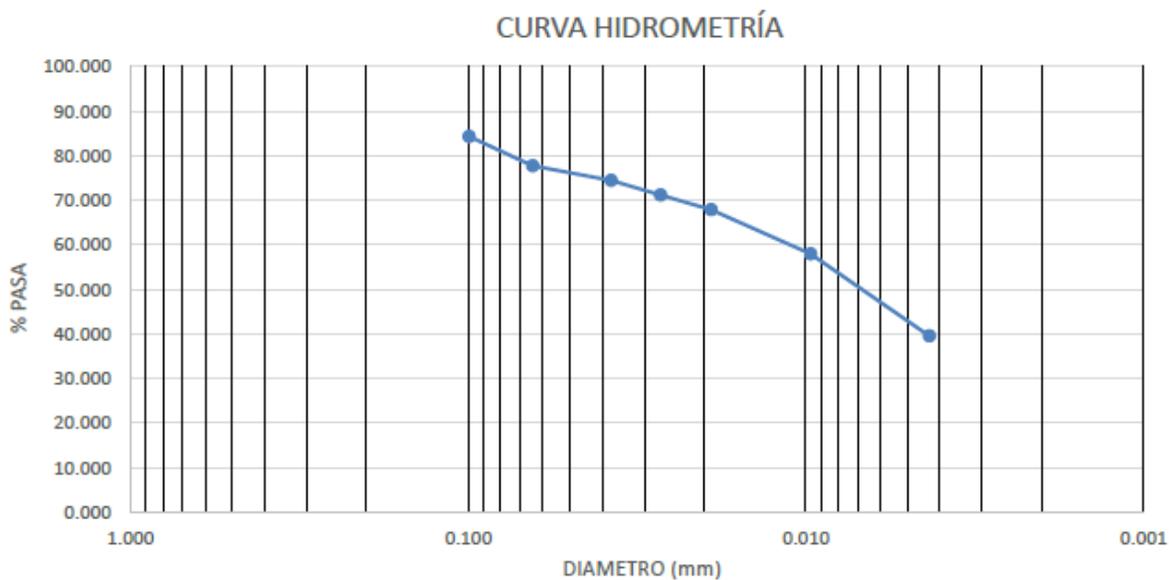
Figura 56. % Curva Hidrometría AP-2(M2)

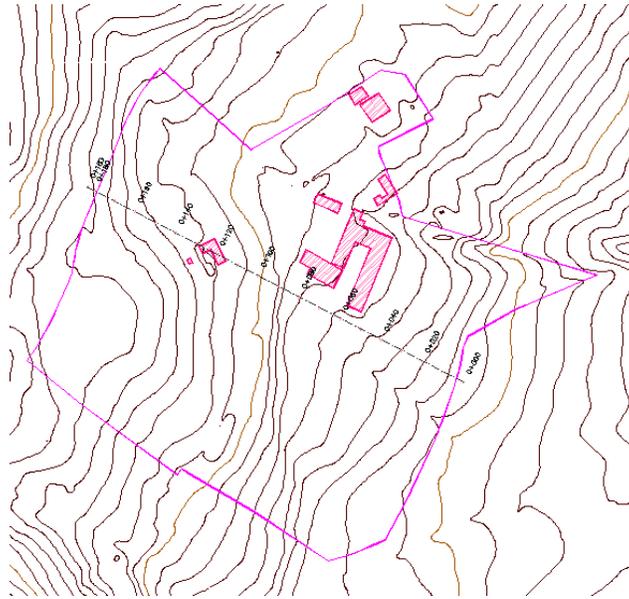
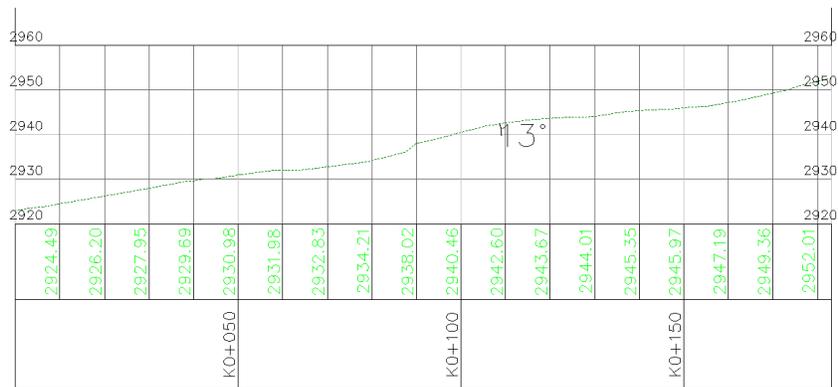
Figura 62. Planta y perfil Angulo β
