# ELABORACIÓN DE ESTUDIOS BÁSICOS DE ZONIFICACIÓN DE AMENAZA POR MOVIMIENTOS EN MASA, A ESCALA 1:5.000 ACORDE CON LOS REQUISITOS DEL DECRETO 1077 DE 2015, PARA 8 NODOS DE EQUIPAMIENTOS RURALES DE LA LOCALIDAD DE SUMAPAZ

## ESTUDIO BÁSICO POR MOVIMIENTOS EN MASA DEL NODO DE EQUIPAMENTOS SANTA ANA

**GEODINÁMICA INGENIERÍA S.A**

**ORIGINAL INFORME FINAL**

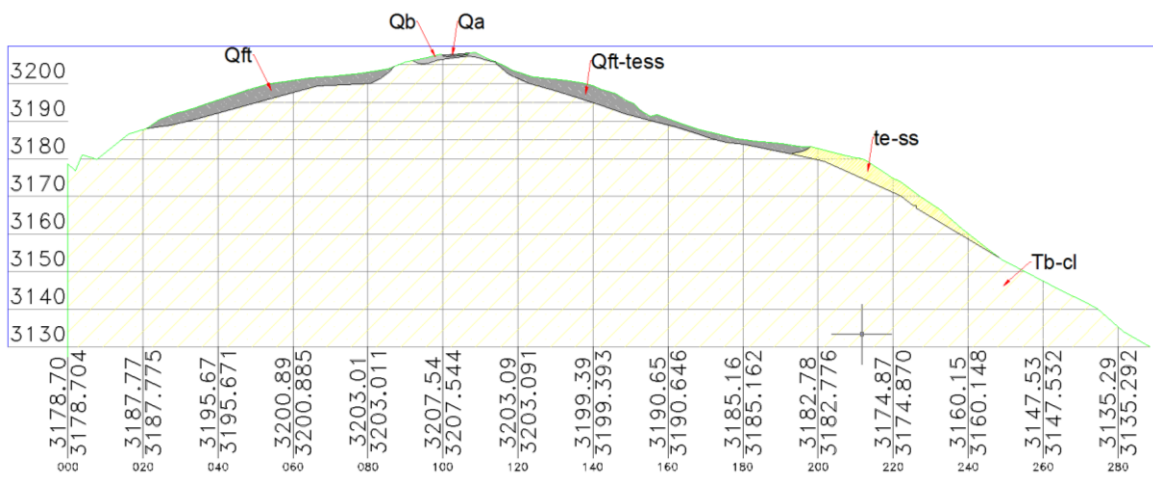
**Figura 15. Perfil Geológico para la zona Santa Ana**  
Fuente: GeocIng S.A.S

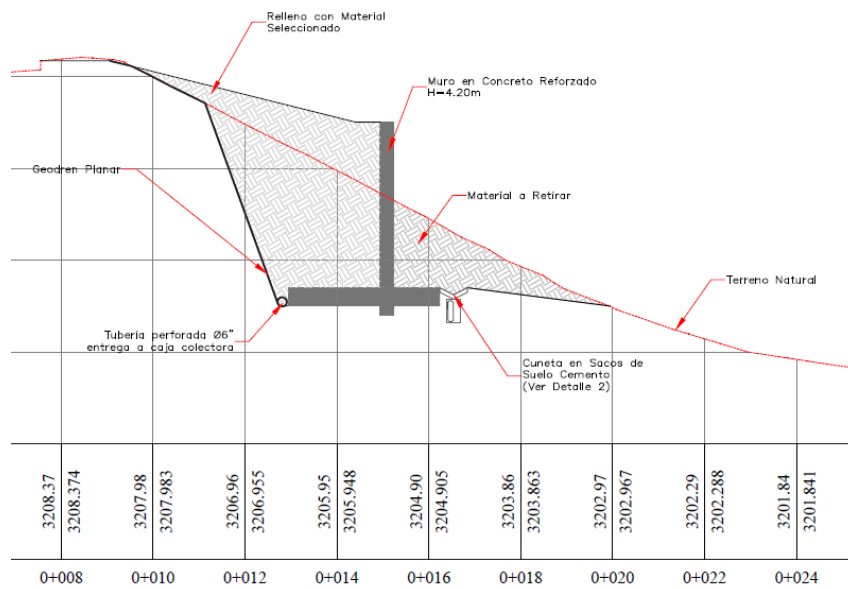
La primera fue realizar un muro en voladizo en la parte suroriental del asentamiento de 4.2 metros de altura, el cual estará comentado 2.5 metros debajo del terreno actual y una longitud aproximada de 50 m.

**Figura 20. Alternativa 1 muro de concreto reforzado**  
**Fuente: GeocIng S.A.S**

Se plantearon dos alternativas para los diseños de muros en concreto, esto con el fin de salvaguardar las viviendas de un posible fallo debido a que la zona donde se encuentran construidas es de materiales de relleno suelto que pueden generar daños sobre pisos y estructuras.

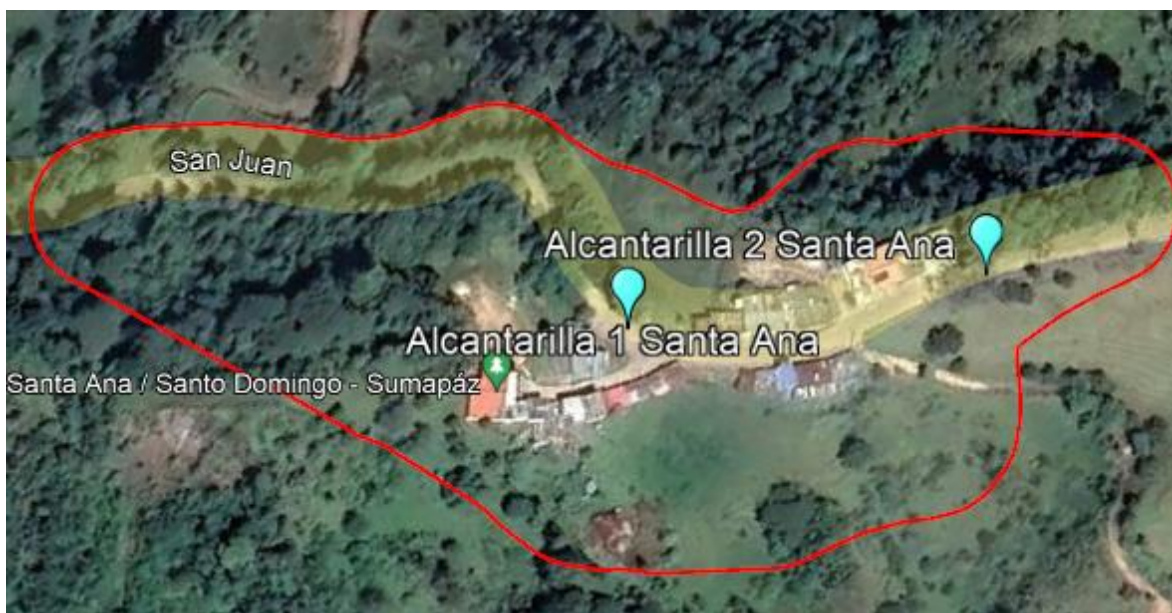
**Figura 44. Alcantarillas existentes en el nodo Sana Ana**  
Fuente: Geodinámica

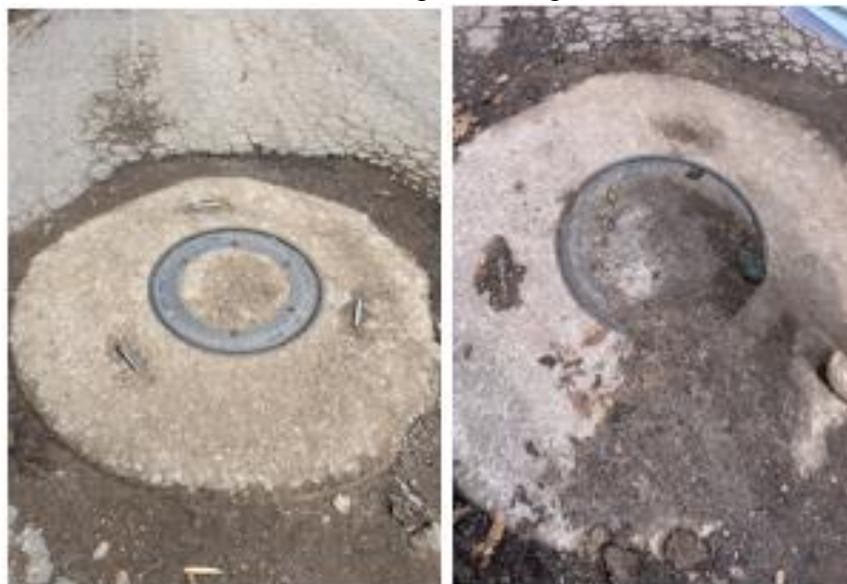
A lo largo de la vía presente en el polígono de estudio Santa Ana, se evidencia red de alcantarillado. A continuación, se muestra registro fotográfico.

**Fotografía 14.** red de Alcantarillado, nodo Santa Ana  
Fuente Geodinámica

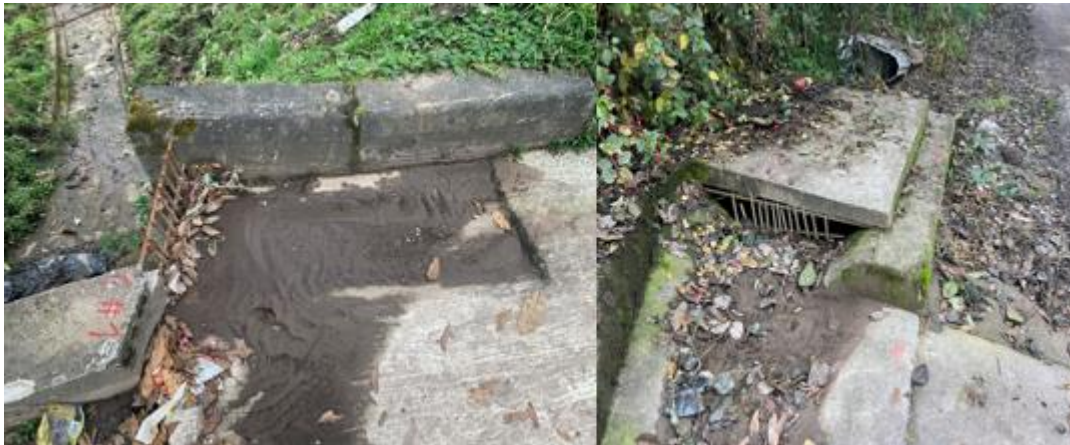
**Fotografía 16. Obstrucción de alcantarilla por basura y sedimentos**  
Fuente. Geodinámica

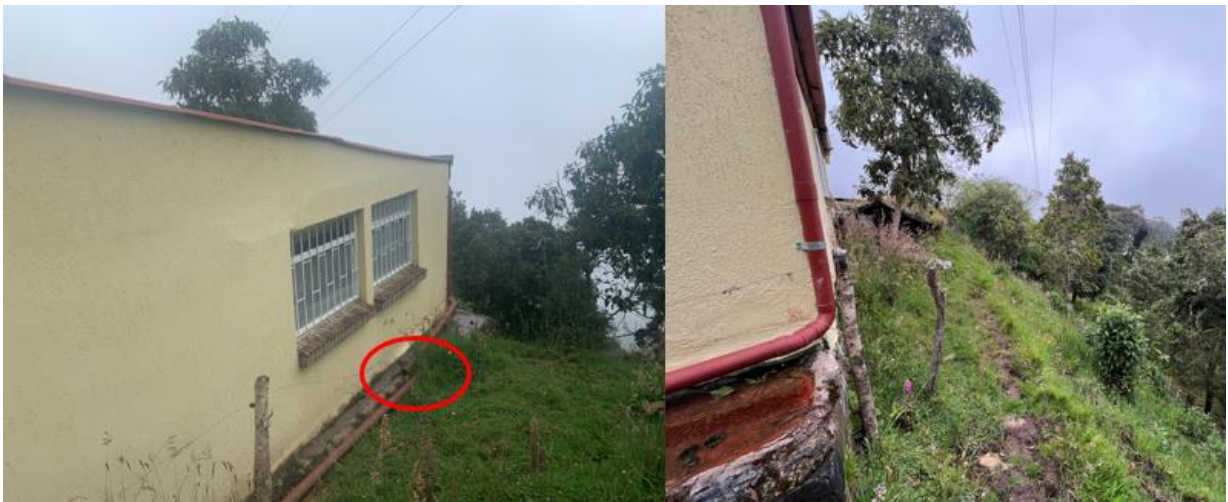
**Fotografía 17. Recolección de aguas lluvias salón comunal, Santa Ana**  
**Fuente: Geodinámica**

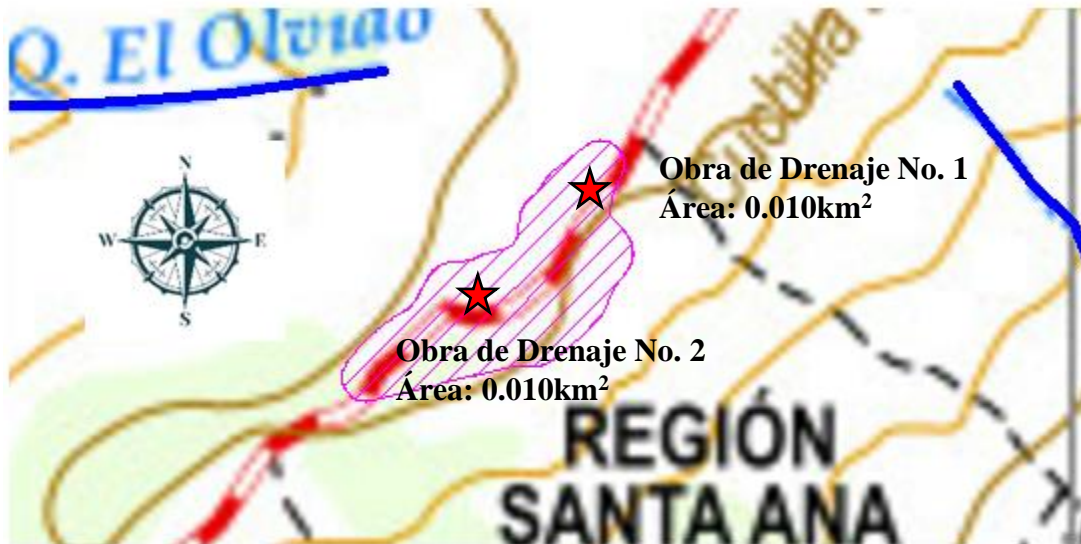
**Figura 45. Áreas de Drenaje Obras Existentes**  
Fuente: Elaboración Propia.

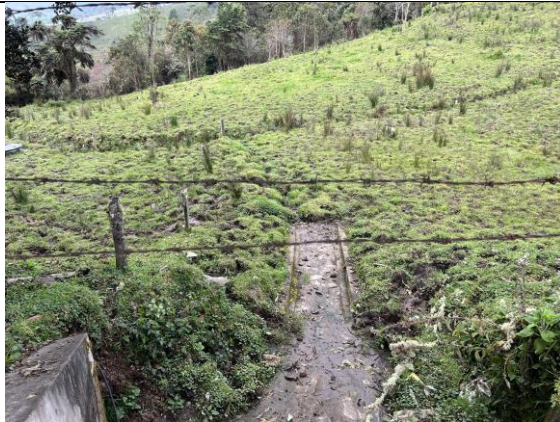
**Fotografía 20** Deficiencia en el descole de las alcantarillas encontradas a lo largo del nodo.

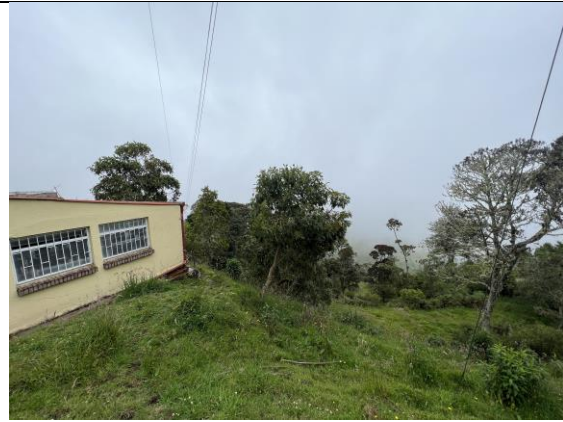
**Fotografía 21** Escarpe encontrado en la parte trasera del salón comunal.

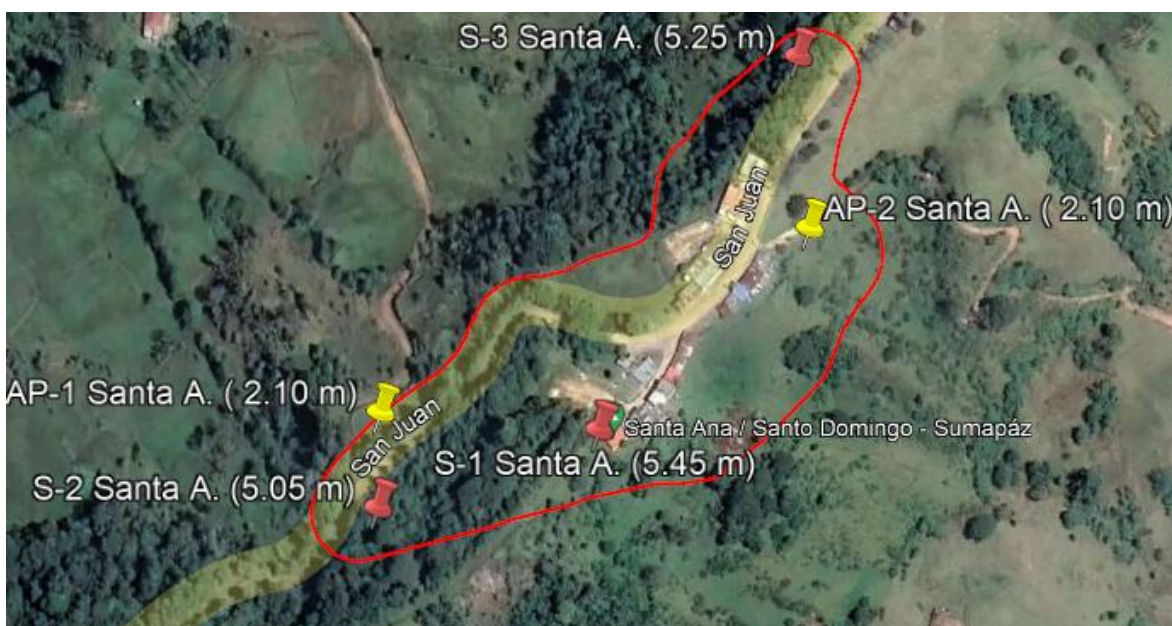
**Figura 49- Localización de perforación ejecutada.**

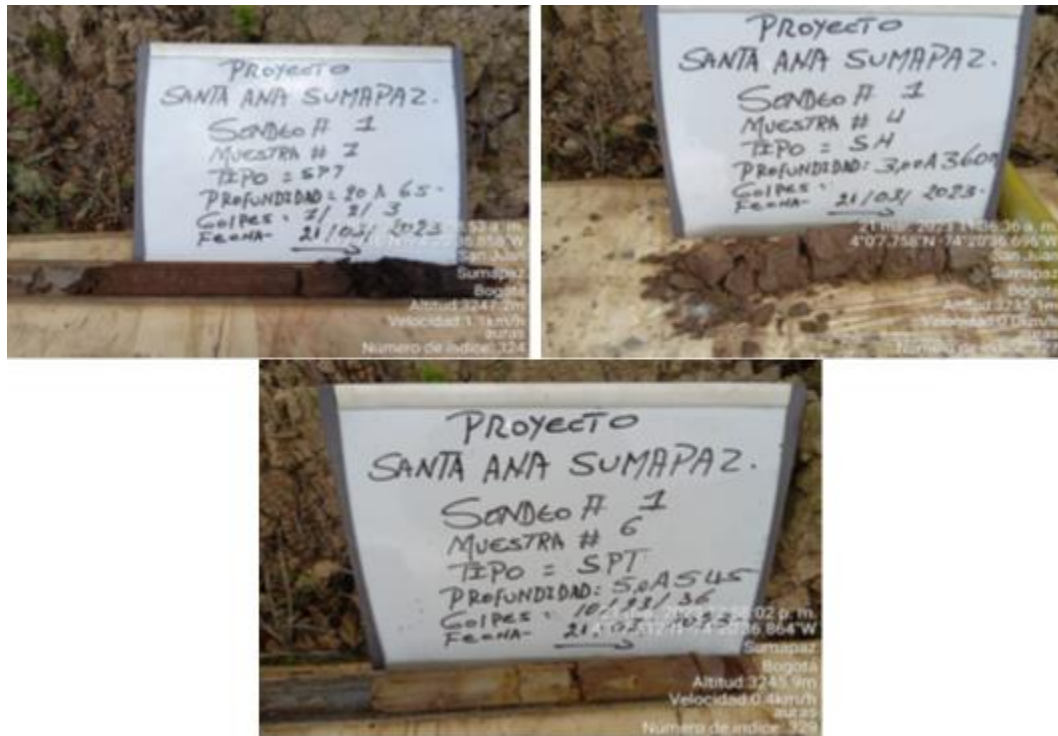
**Figura 50. Muestras sondeo #1**

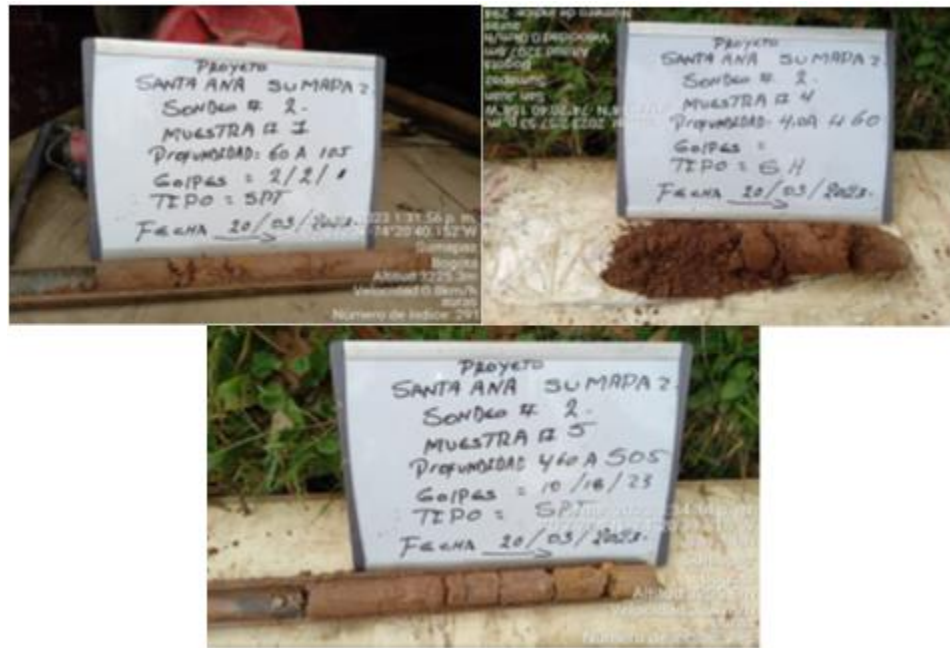
**Figura 51. Muestras sondeo # 2**

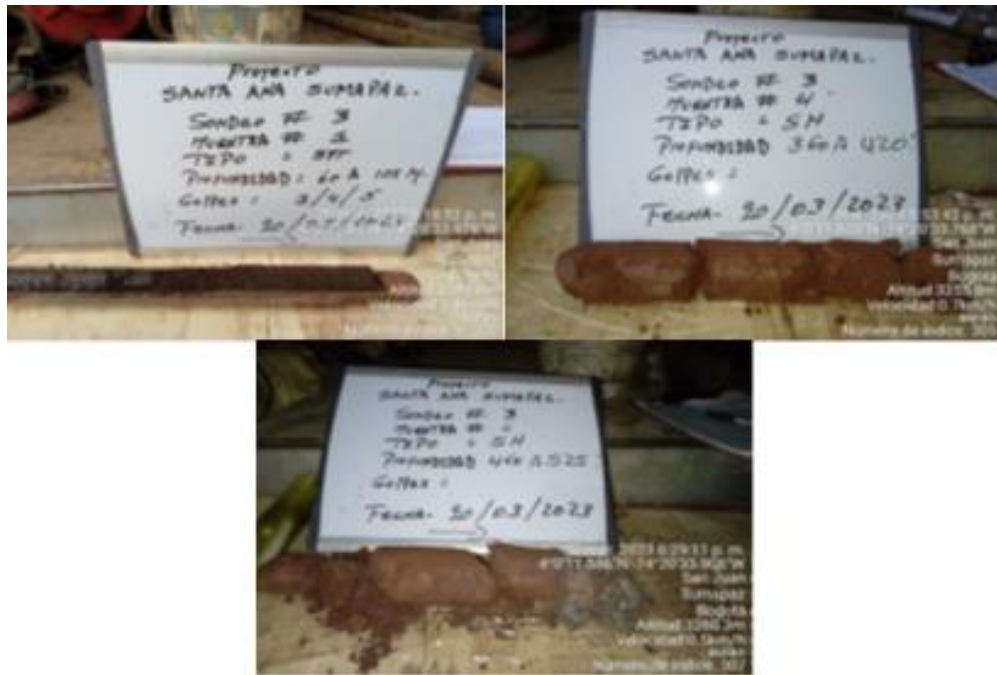
**Figura 52. Muestra sondeo # 3**

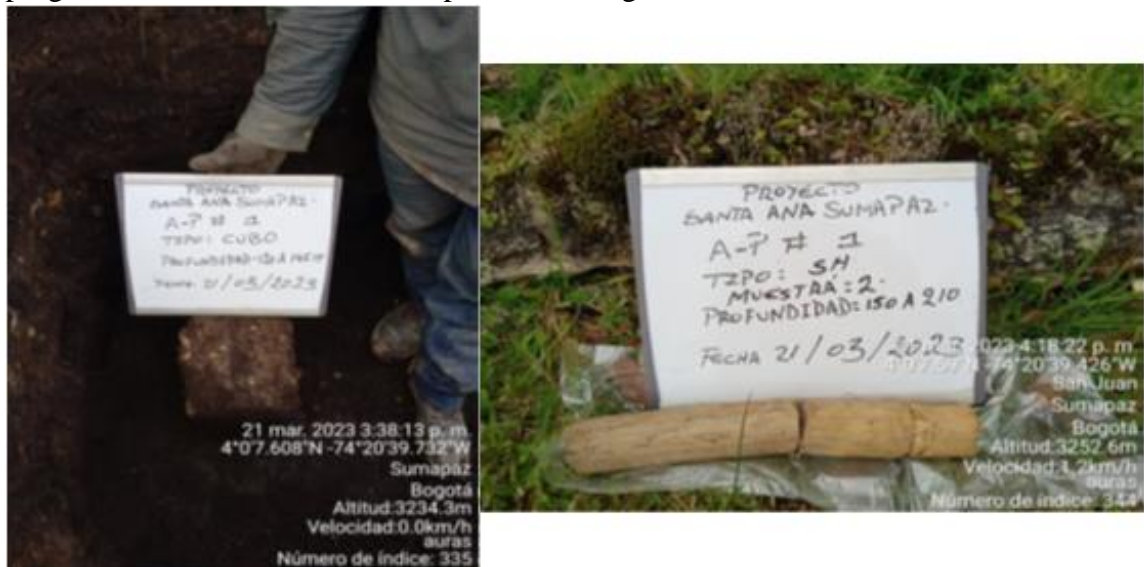
**Figura 53. Muestras apique #1**

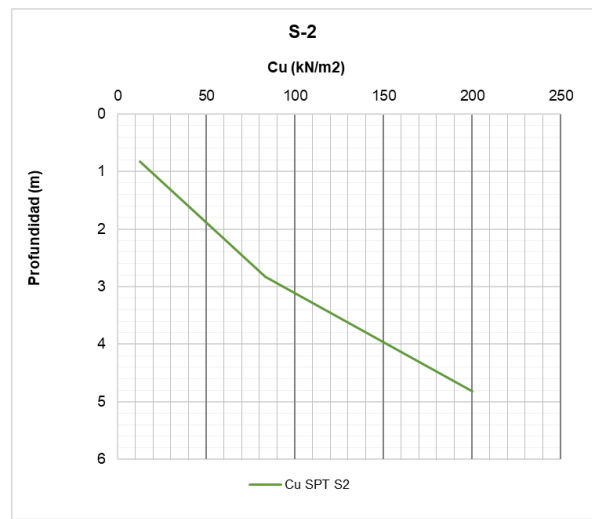
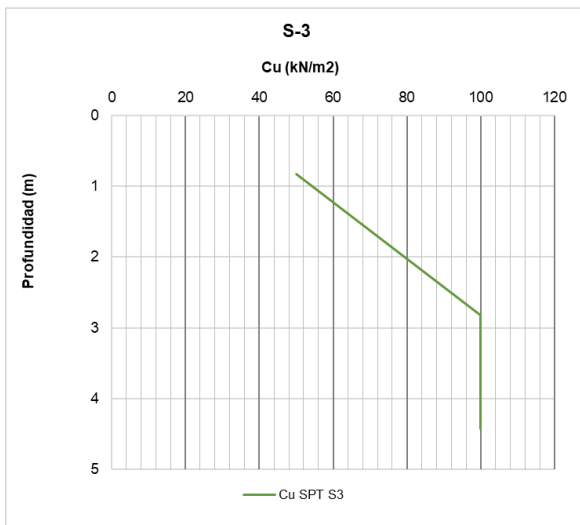
**Figura 56. Variación de resistencia al corte no drenado correlacionada a partir de valores de N del ensayo de SPT**  
**Fuente: Geodinámica Ingeniería (2023)**

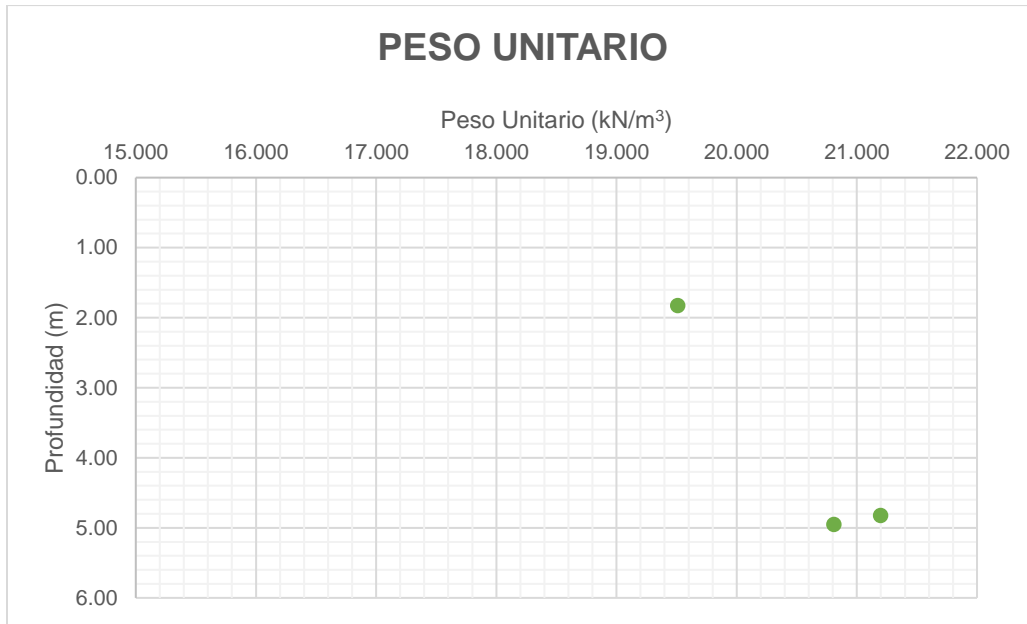
**Figura 66. Peso unitario Vs profundidad**
