ELABORACIÓN DE ESTUDIOS BÁSICOS DE  
ZONIFICACIÓN DE AMENAZA POR MOVIMIENTOS EN  
MASA, A ESCALA 1:5.000 ACORDE CON LOS  
REQUISITOS DEL DECRETO 1077 DE 2015, PARA 8  
NODOS DE EQUIPAMIENTOS RURALES DE LA  
LOCALIDAD DE SUMAPAZ  
**CONTRATO No 278 DE 2022**

## ESTUDIO BÁSICO POR MOVIMIENTOS EN MASA DEL NODO DE EQUIPAMIENTOS SUMAPAZ

**GEODINÁMICA INGENIERÍA S.A**

**MAYO DE 2023**

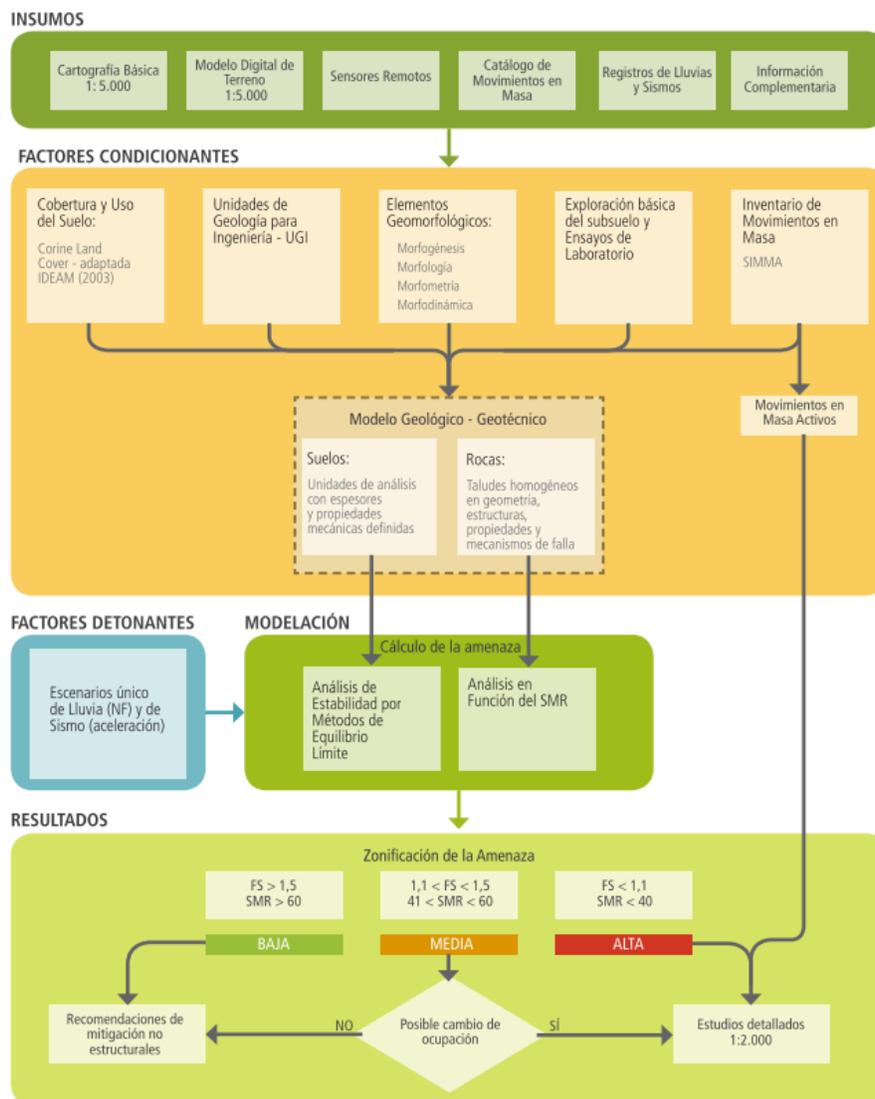
**Figura 2. Zonificación básica de amenaza por movimiento en masa a escala 1:5000**

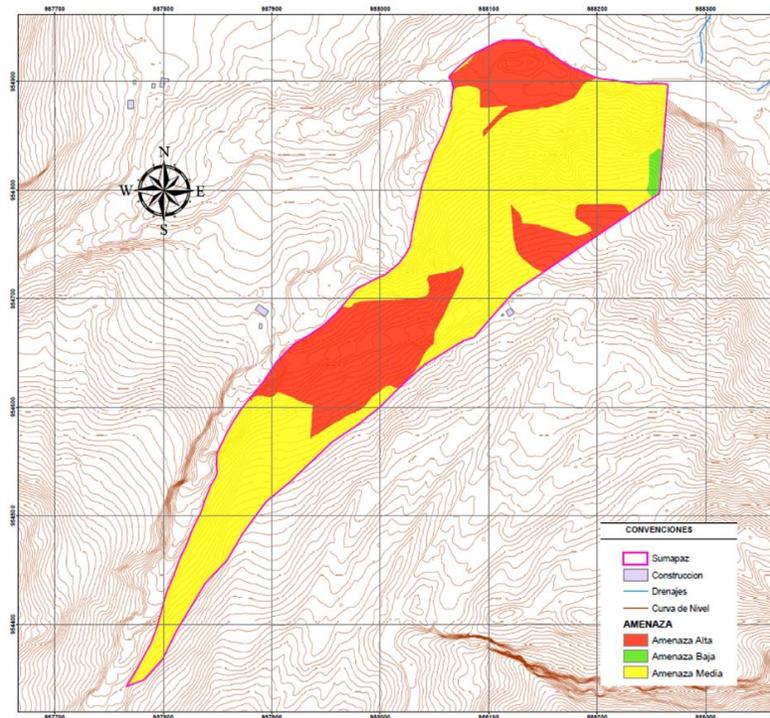
**Figura 7. Amenaza del polígono Sumapaz. Escala Base cartográfica 1:5.000, escala de presentación de plano 1:1.000**

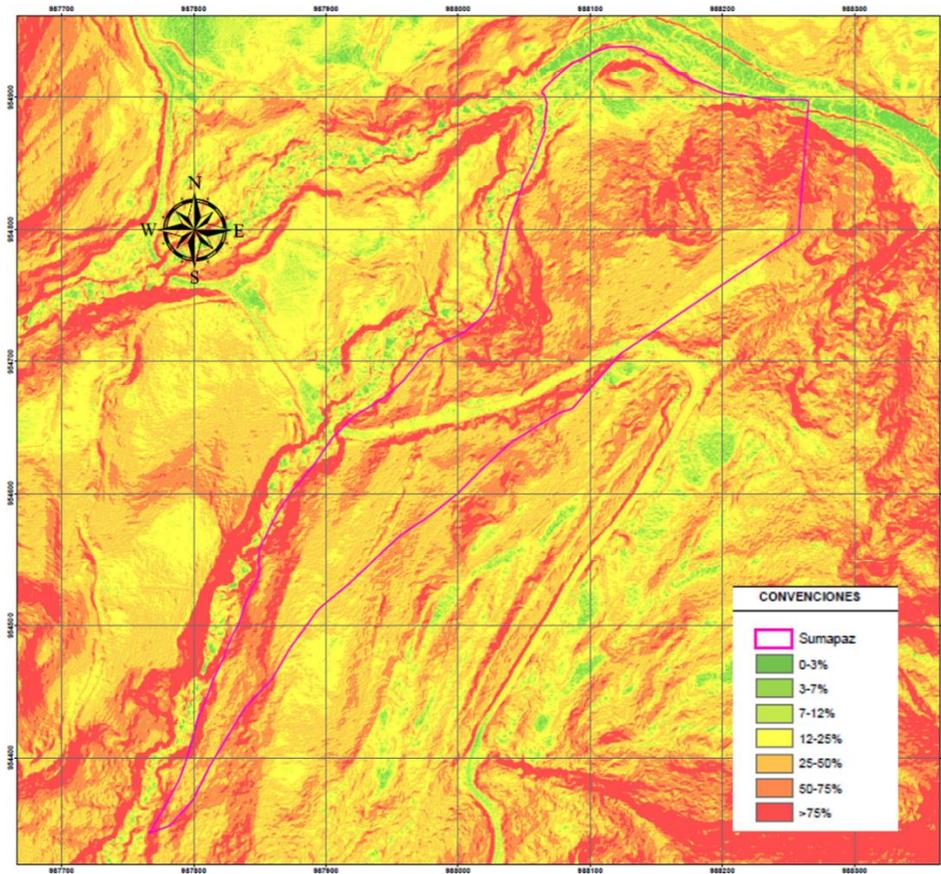
**Figura 9. Pendientes del polígono, Sumapaz. Escala Base cartográfica 1:5.000, escala de presentación de plano 1:1.000**

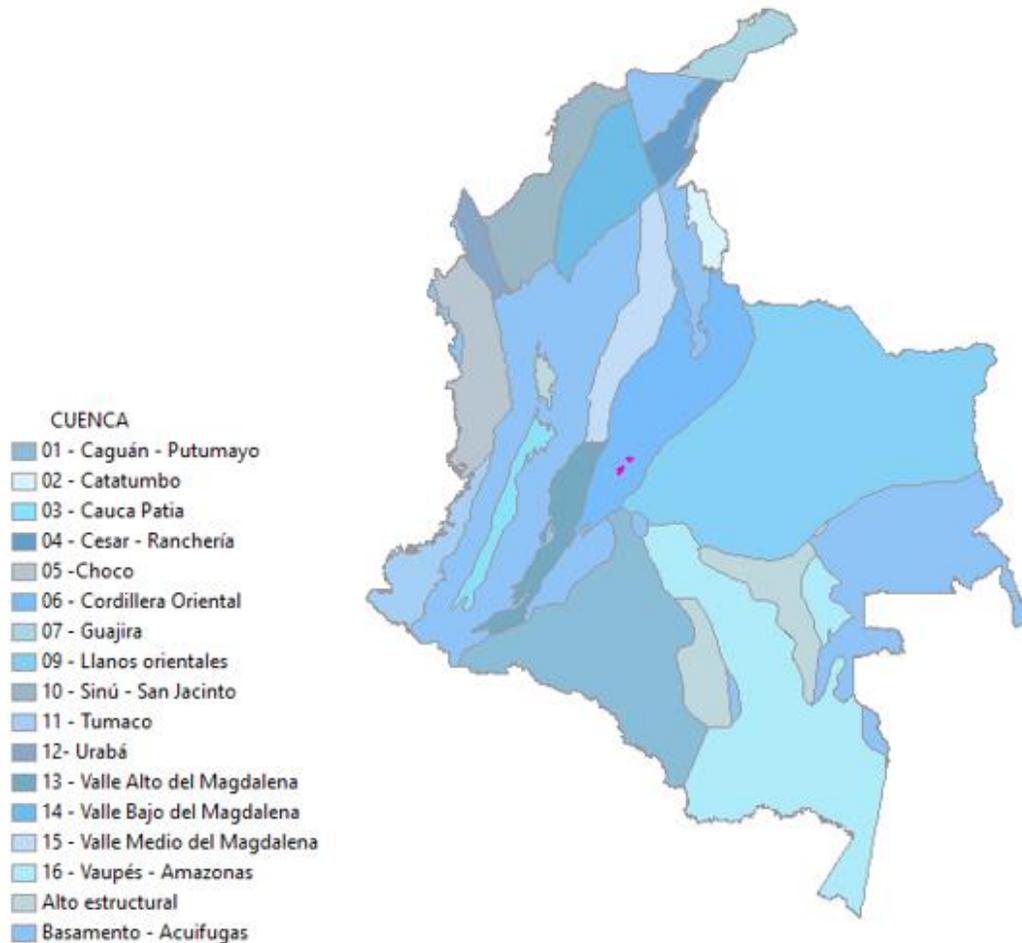
**Figura 11. Zonificación Hidrogeológica-Nodo Sumapaz**  
**Fuente: IDEAM**

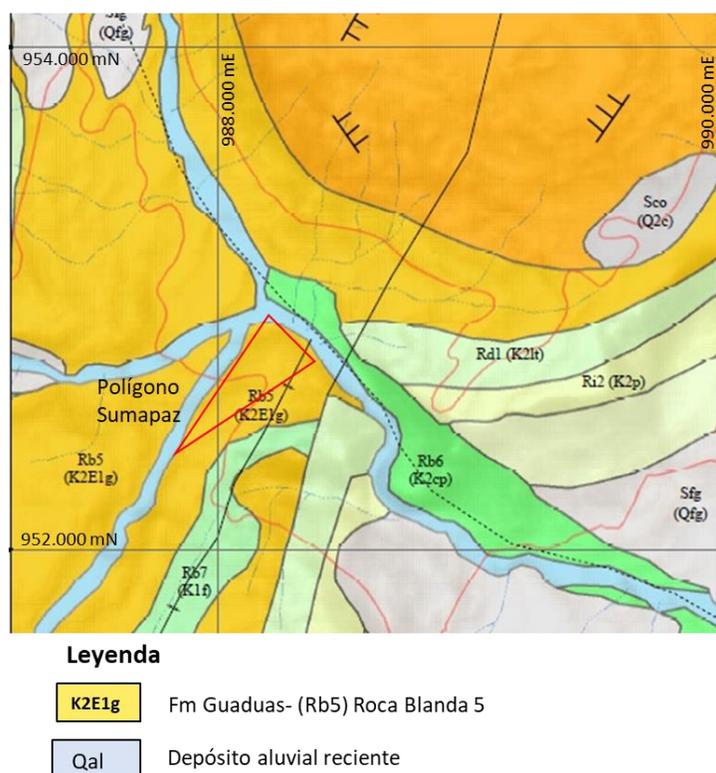
La unidad de roca, de acuerdo con sus características litológicas y geotécnicas, se clasificó en la unidad Roca de resistencia blanda (Rb 5). La unidad de suelo corresponde a un depósito aluvial reciente (Qal). En la siguiente figura se muestra el mapa de unidades geológicas superficiales, modificado de FOPAE-UNAL (2013).

**Figura 21. Mapa Unidades Geológicas para ingeniería, modificado FOPAE-UNAL 2013.**

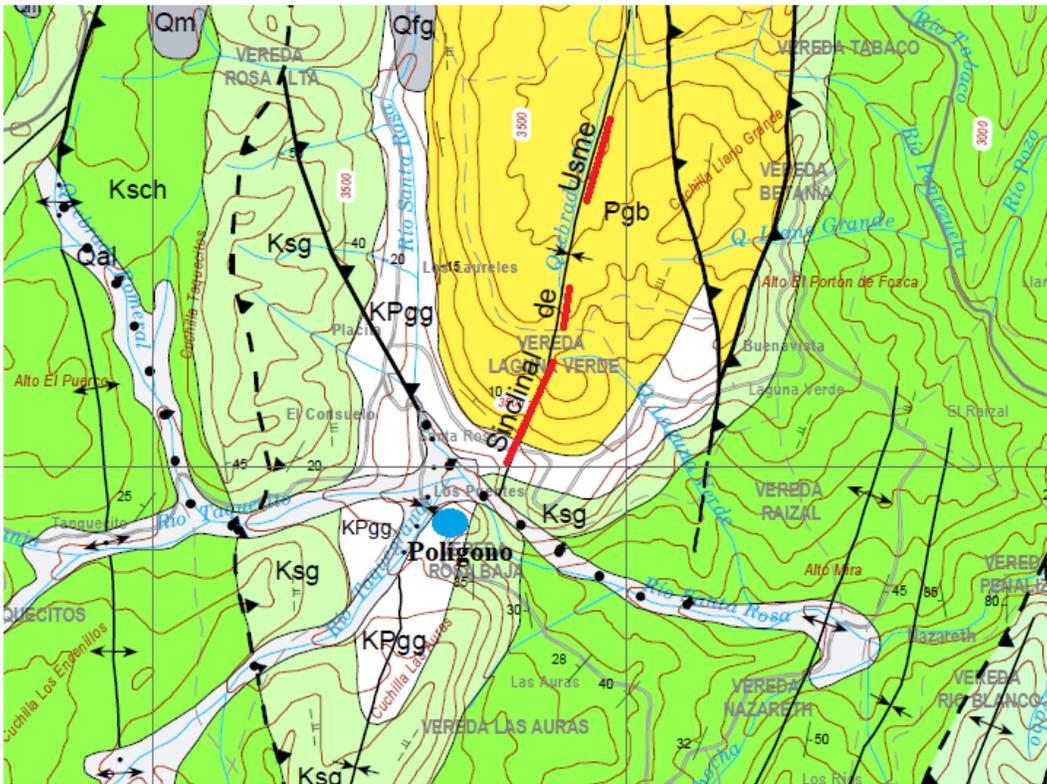
A continuación, es posible observar la ubicación del área de estudio con respecto al sinclinal Usme, en la figura se referencia el mapa de geología a escala 1:100.000 correspondiente a de la plancha 265 de Ingeominas.

Figura 22. Geología estructural Sumapaz, modificado de la plancha 265 Ingeominas, 1999.

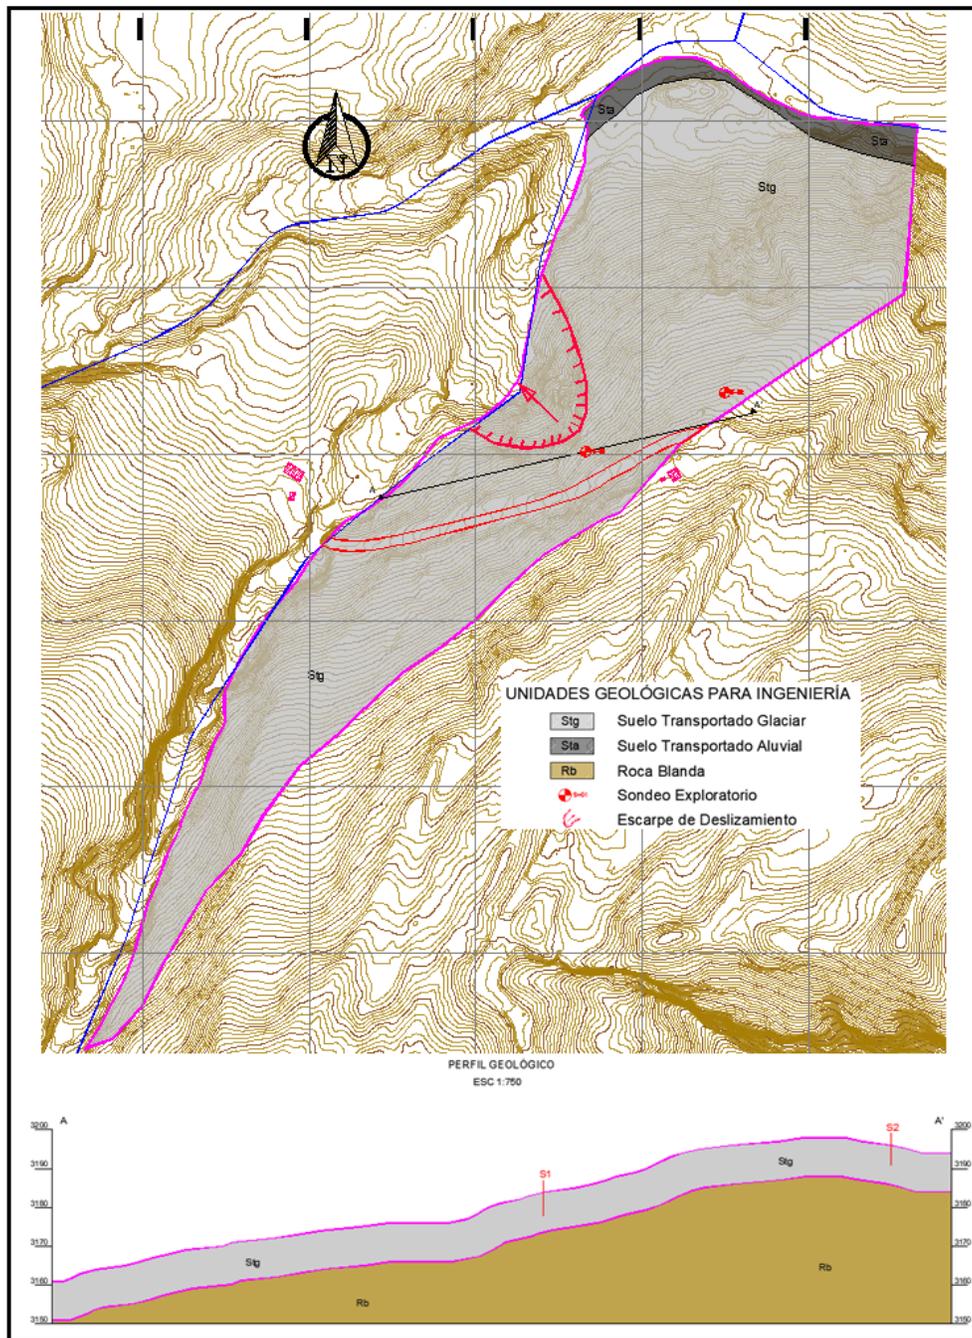
En superficie algunos sectores del polígono se observan bloques redondeados de arenisca, que en algunos casos están agrupados, condición característica de los depósitos glaciares. El depósito fluvioglaciar ocupa toda el área del polígono, recubre en forma discordante a roca blanda, de acuerdo con los resultados obtenidos de la exploración, no es posible definir el espesor de esta unidad, por lo cual se estima como posible espesor entre 10 y 15 m.

**Figura 23. Unidades de Geología para Ingeniería polígono Sumapaz. Escala 1:5000**  
 En la figura anterior, es posible observar un gráfico de la geología local encontrada, el plano es posible encontrarlo en la carpeta de planos del presente nodo.

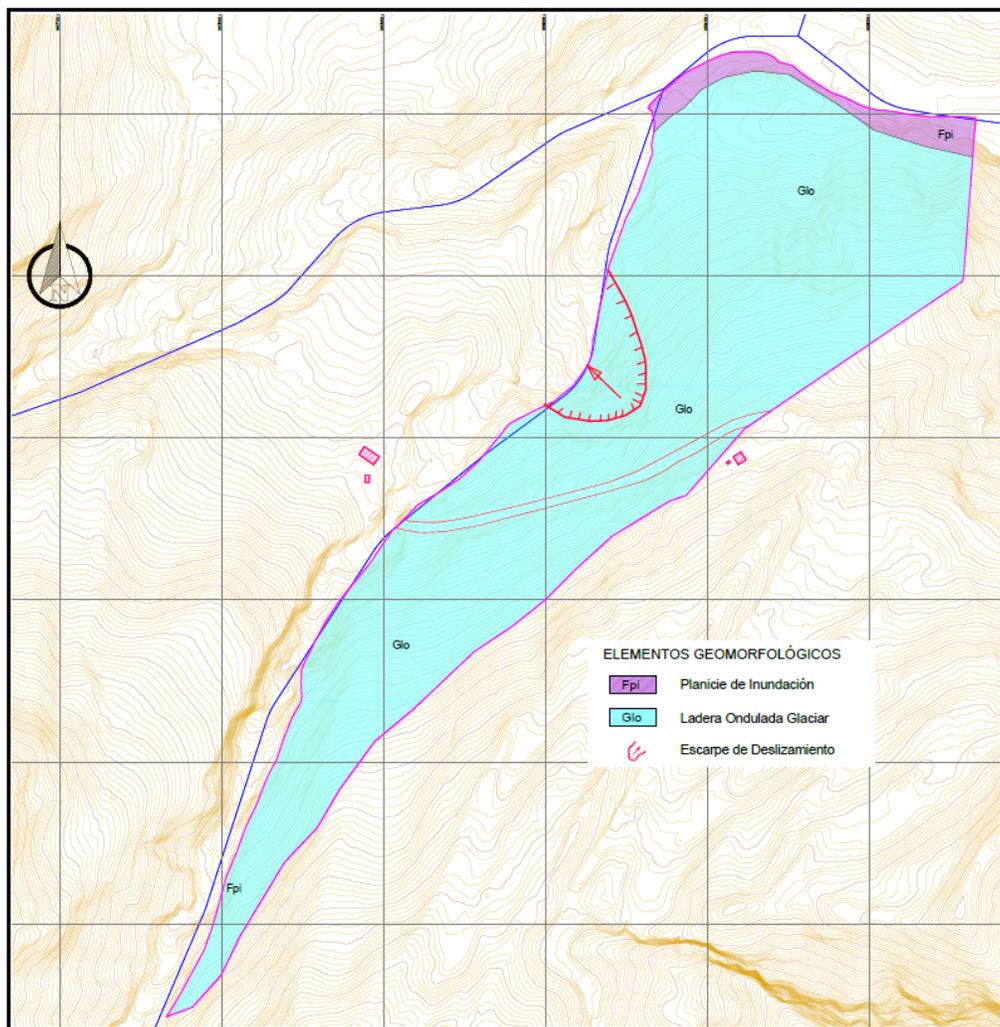
En la siguiente figura se muestra el mapa de los elementos geomorfológicos reconocidos para el polígono Sumapaz.

**Figura 25. Elementos Geomorfológicos polígono Sumapaz. Escala 1:5.000**

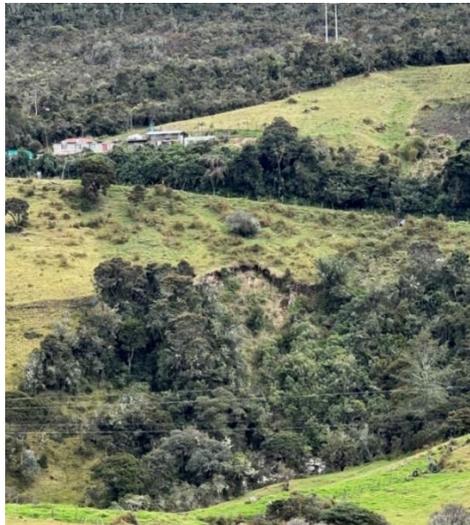
Adicionalmente, En el sitio del polígono se presenta erosión leve manifestada como erosión laminar en algunos sectores desprovistos de vegetación, la poca área que presentan estos procesos hace que no sean cartografiables en una escala 1:5.000. Dentro del polígono se encuentra una escorrentía superficial identificada como un nacimiento de agua, lo cual por ser focalizados no cumplen criterios de escala 1:5.000 para ser cartografiado dentro de los planos generados. No se presenta localización de trazas de fallas activas e inactivas en la zona.

**Figura 26. Ladera donde se observa un proceso de remoción en masa.**

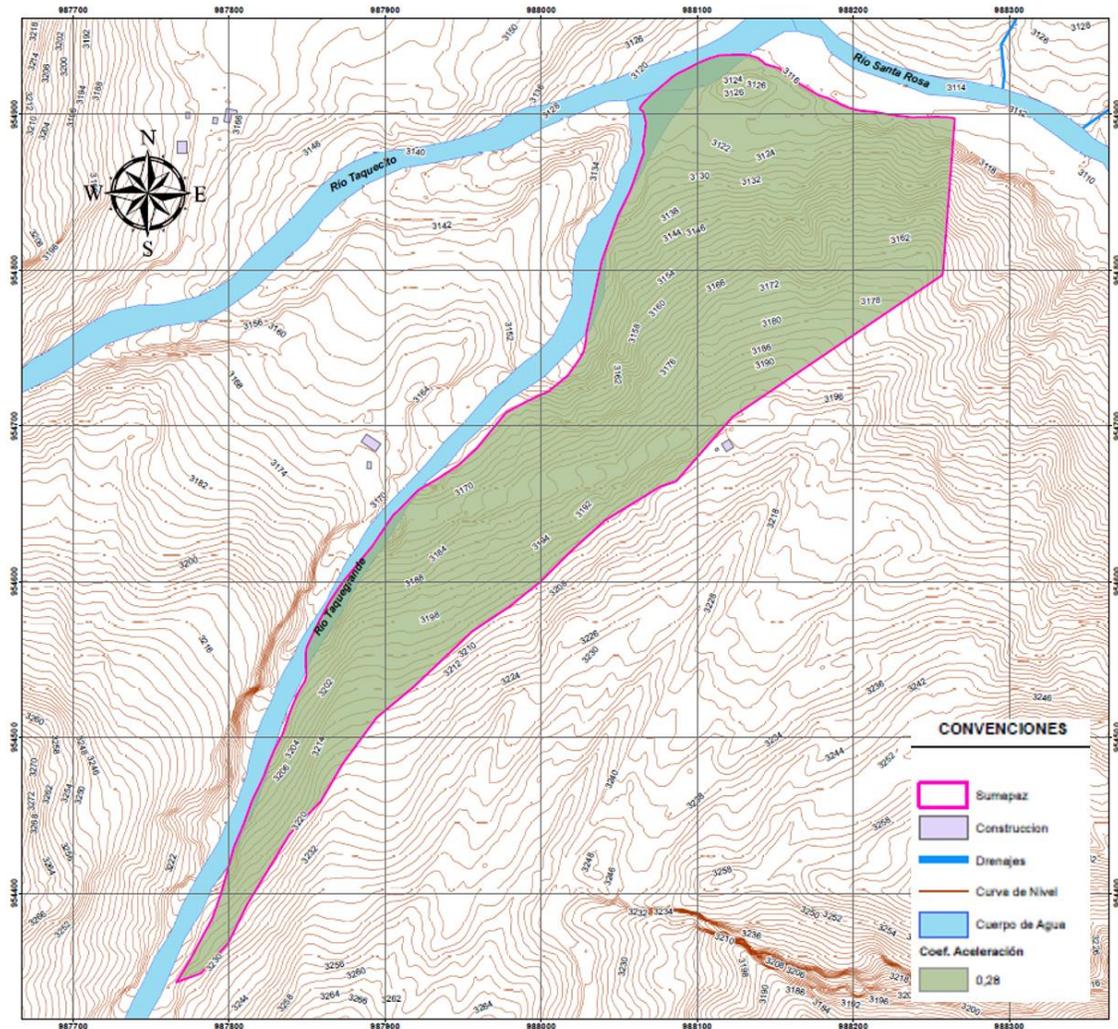
**Figura 27. Geomorfología del polígono Sumapaz. Escala Base cartográfica 1:5.000, escala de presentación de plano 1:1.000**

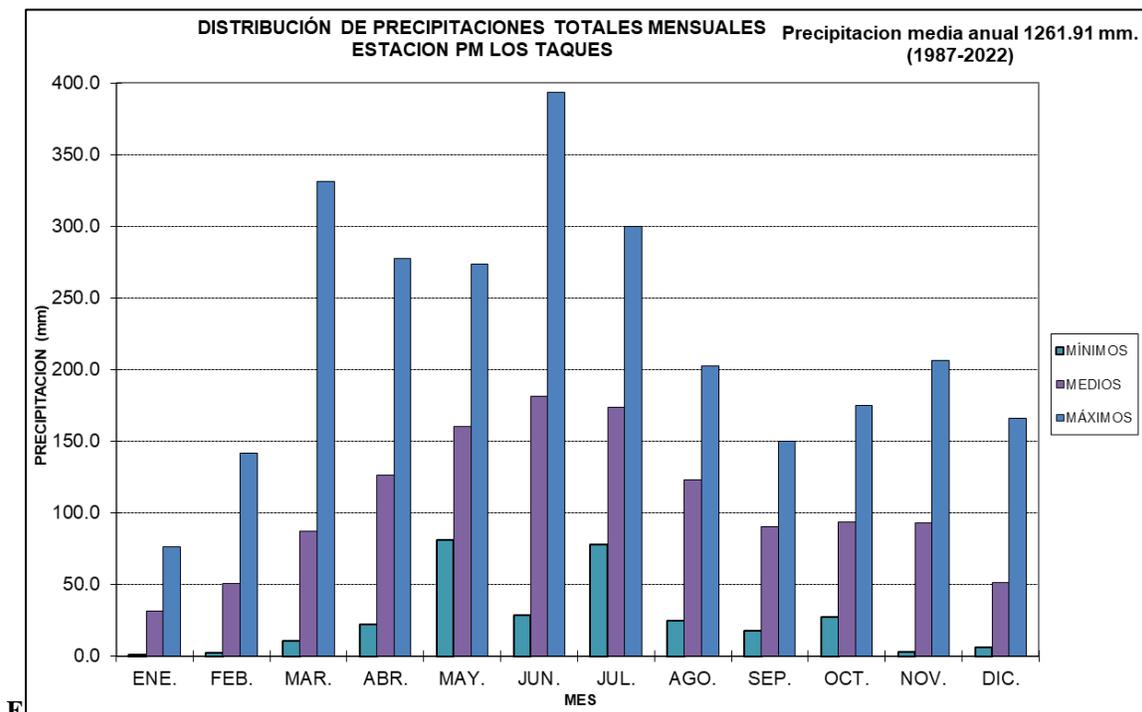
El ciclo anual de precipitación de la Estación PM Los Taques presenta un promedio anual del orden de 1261.91mm. El régimen de lluvias es monomodal, ya que, aunque se encuentra en la región andina, este influenciado por el comportamiento de las lluvias en el piedemonte llanero. Se tiene un periodo de lluvias entre los meses de abril – agosto, se presenta un periodo seco o de menores precipitaciones entre los meses de septiembre – marzo, siendo junio el mes más lluvioso y enero el mes con menores lluvias (Véase la siguiente figura).

**Figura 31. Distribución Mensual de Precipitación Estación PM Los Taques**

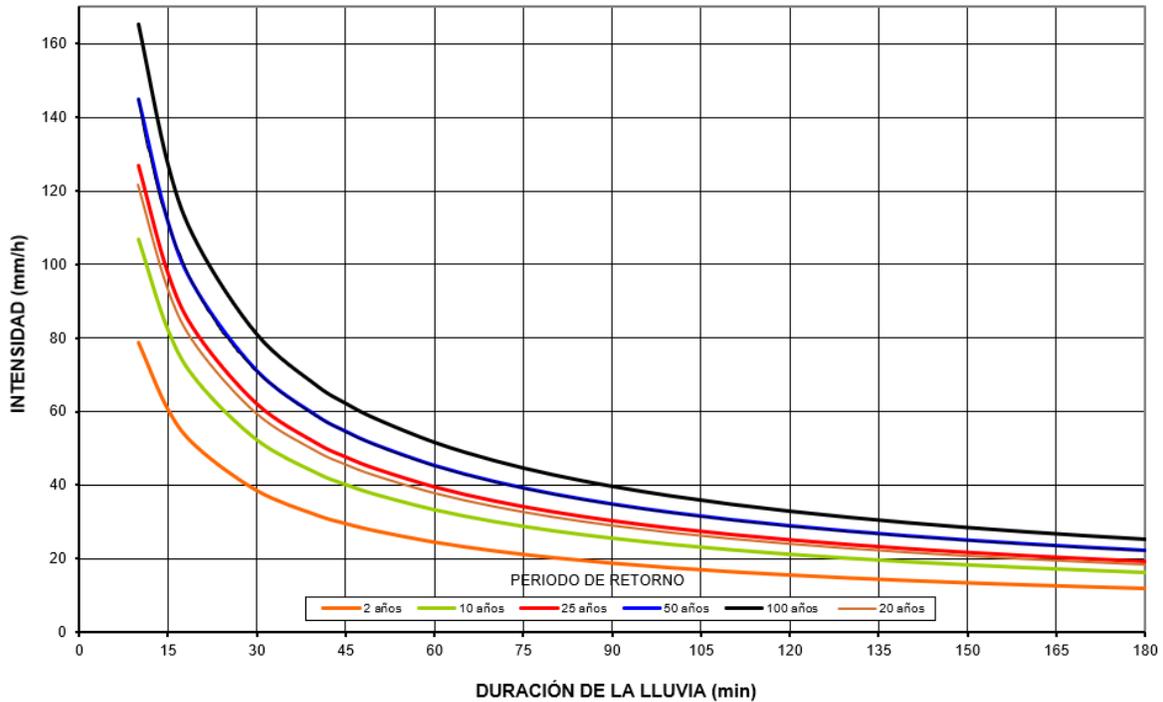
**Figura 33. Curvas IDF Estación PM Los Taques.**  
**Fuente: Elaboración Propia.**

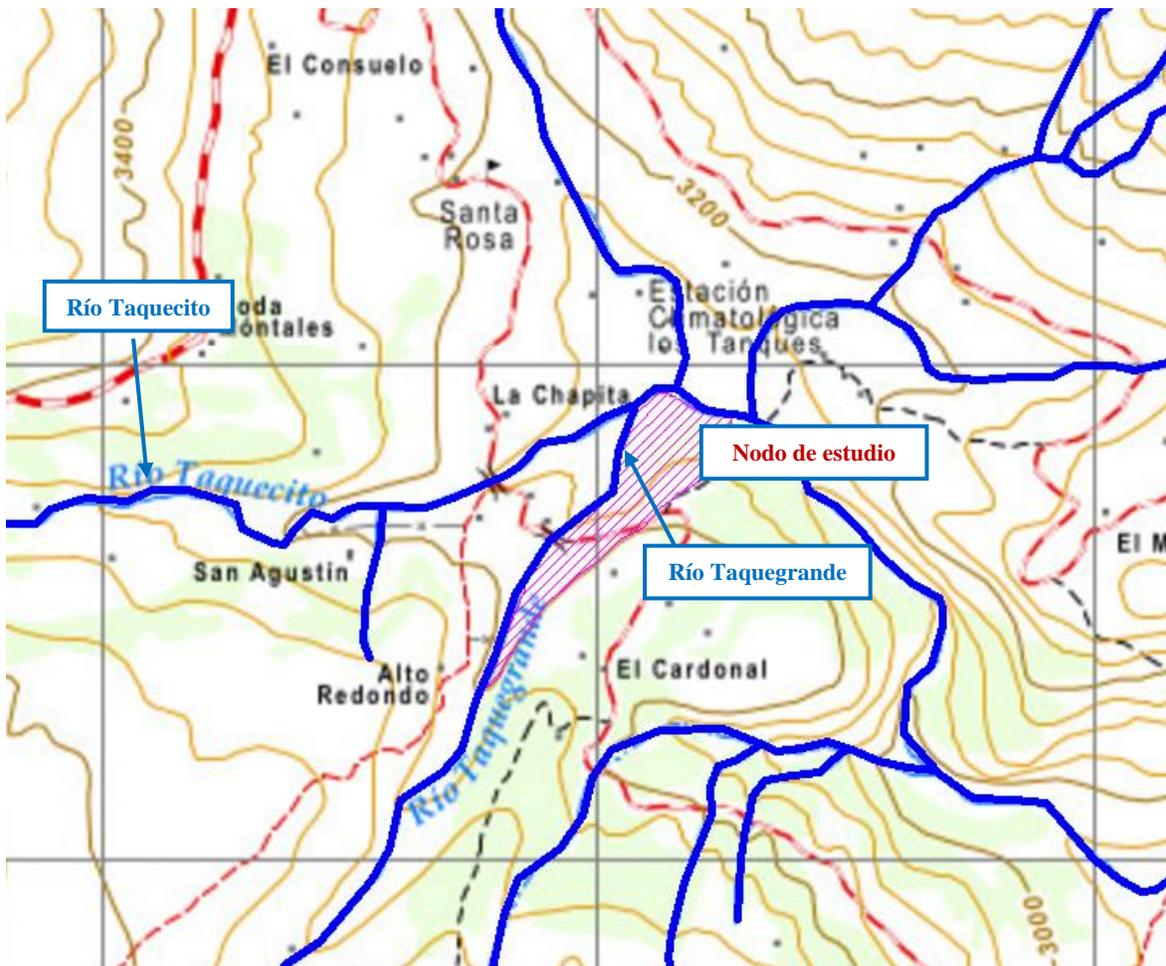
**Figura 34. Descripción Red de Drenaje Nodo 8 - Sumapaz**  
Fuente: Elaboración Propia.

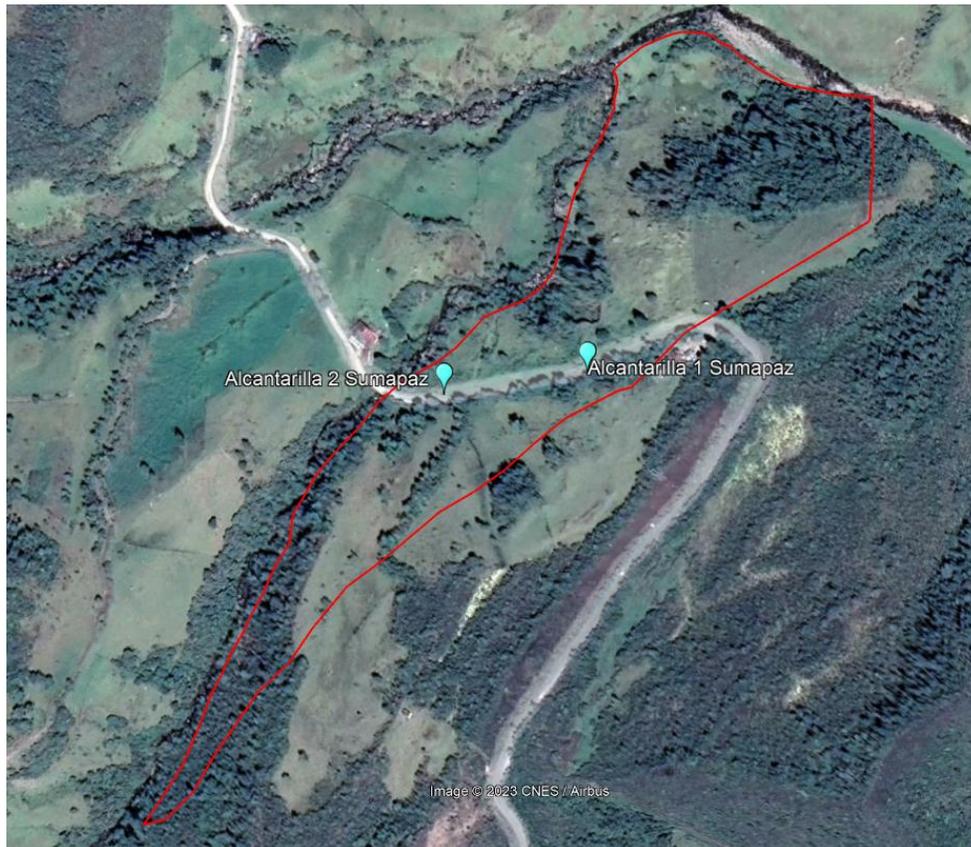
**Figura 35. Alcantarillas existentes en el nodo Sumapaz**  
**Fuente: Geodinámica**

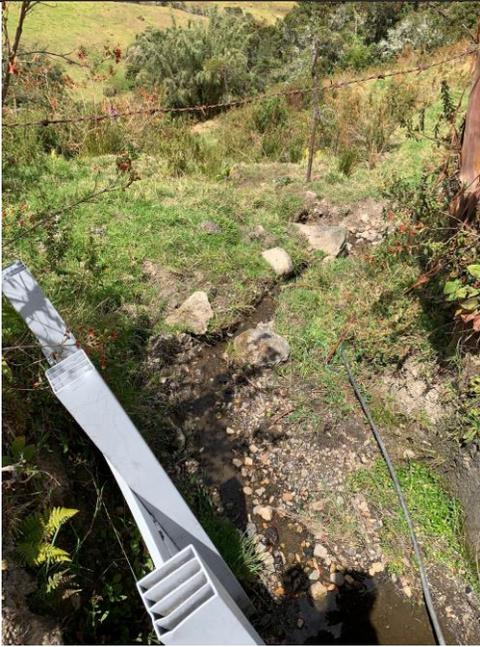
**Fotografía 6.** No se cuenta con un descole apropiado, por lo cual las aguas recogidas por esta alcantarilla se vierten al terreno natural

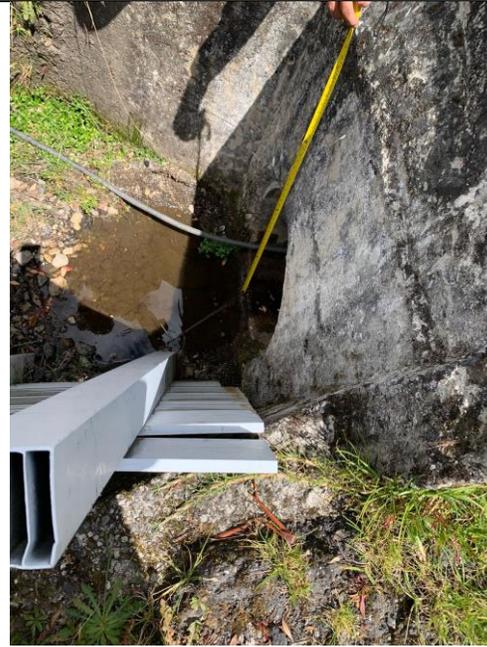
**Fotografía 7.** Descole insuficiente para la entrega de aguas recogidas por esta obra

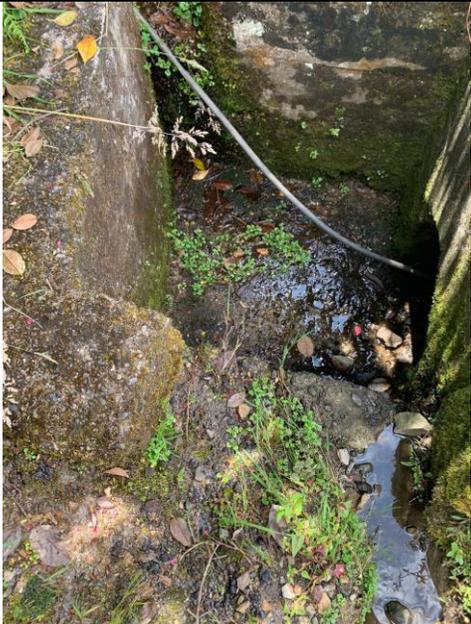
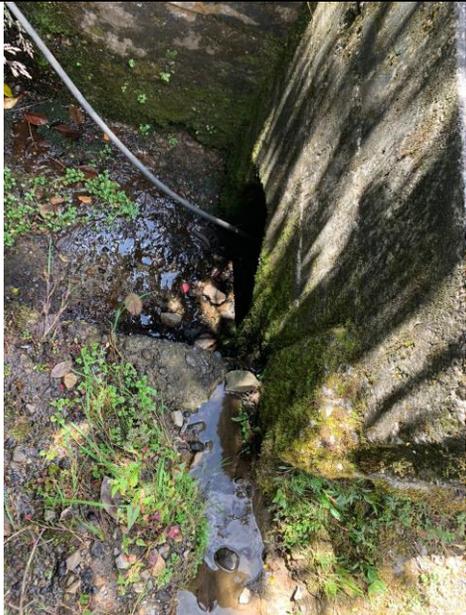
<p><b>Fotografía 8.</b> Se evidencia muro de acompañamiento, muro cabezal, guarda ruedas y solado</p>	<p><b>Fotografía 9.</b> Se tienen dos tuberías en concreto con un diámetro de 24"</p>

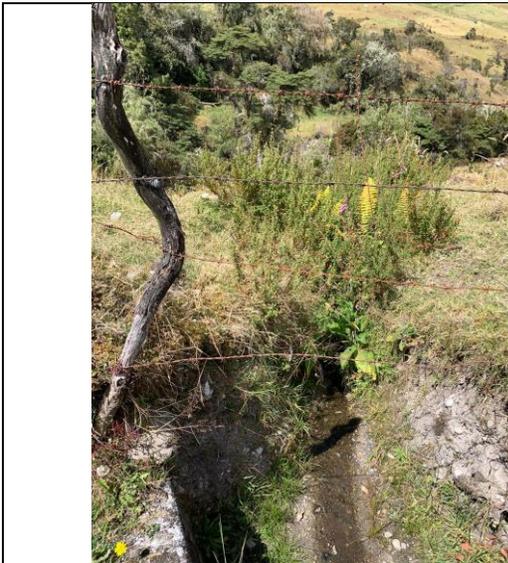
**Fotografía 10.** No se cuenta con un descole apropiado, por lo cual las aguas recogidas por esta alcantarilla se vierten al terreno natural

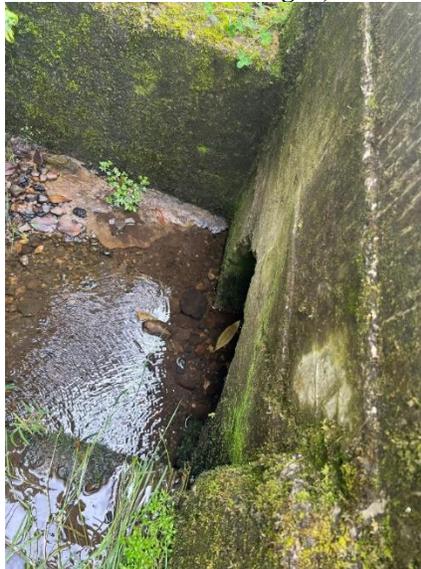
**Fotografía 13. Alcantarilla #3 diámetro 24", nodo Sumapaz**

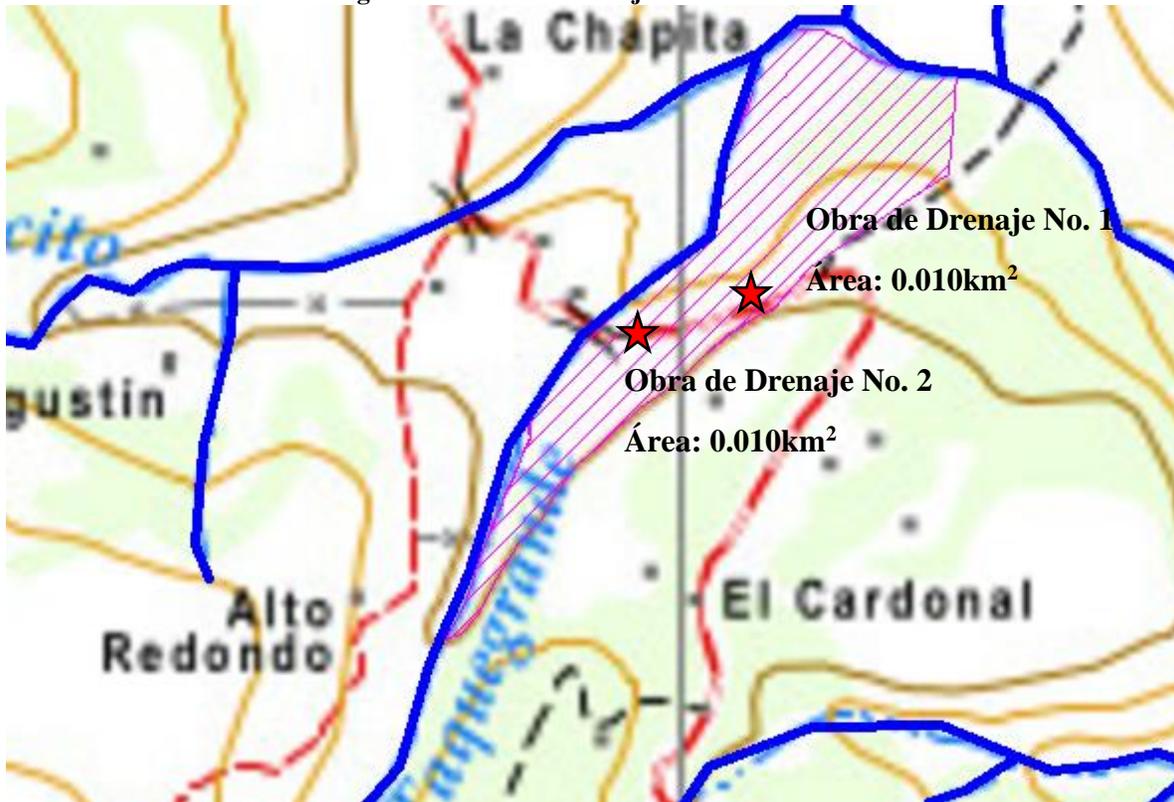
**Figura 36. Áreas de Drenaje Obras Existentes**

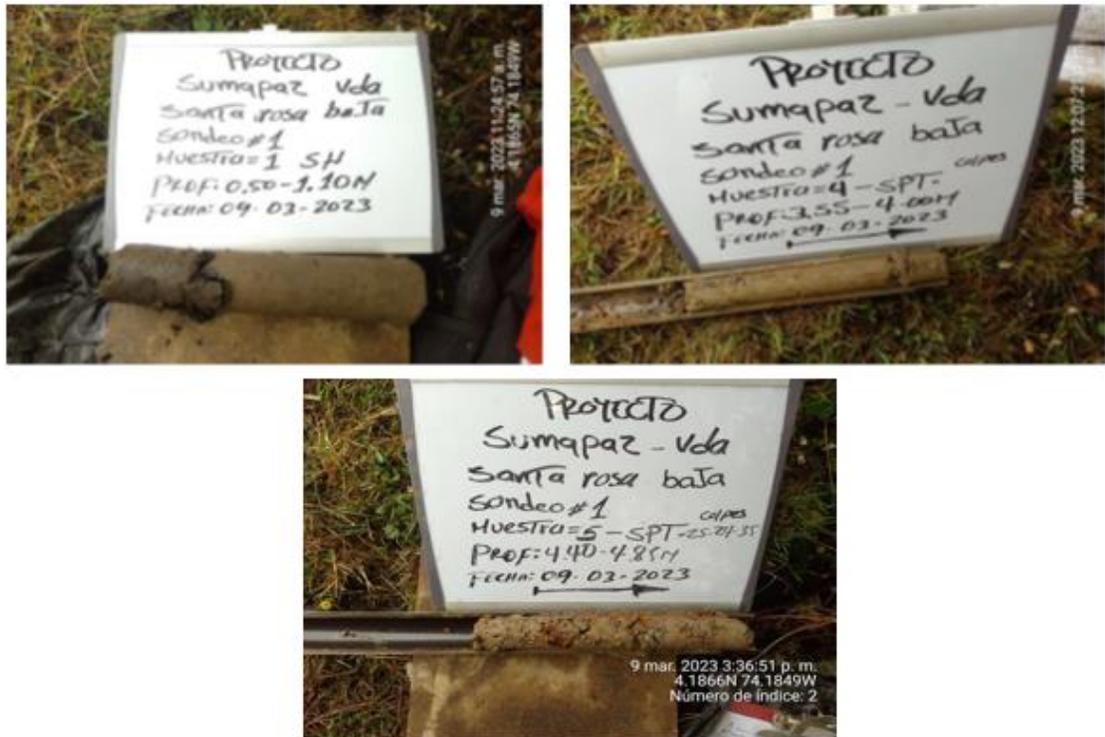
**Figura 41. Muestras sondeo # 1**

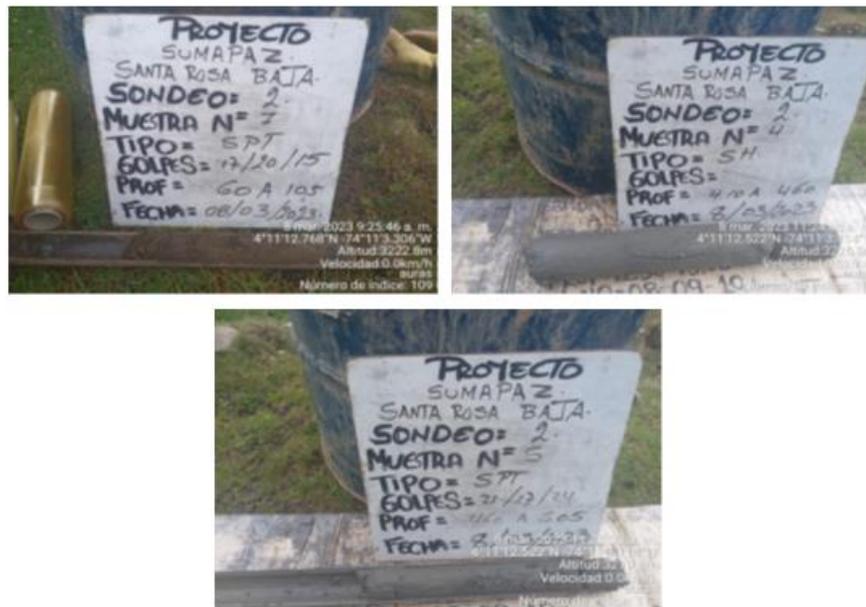
Figura 42. Muestras sondeo # 2

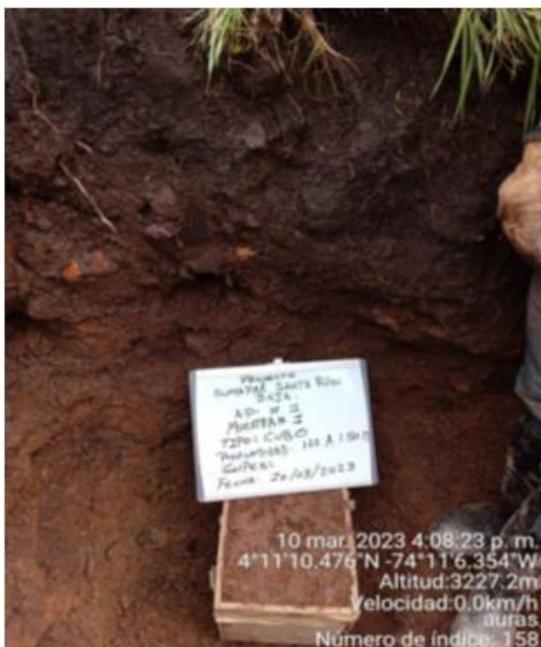
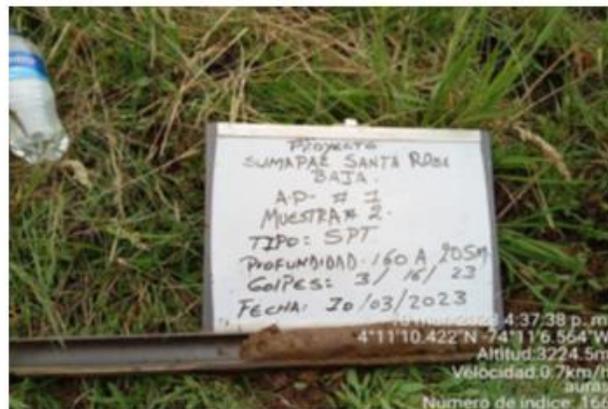
**Figura 43. Muestras apique # 1**

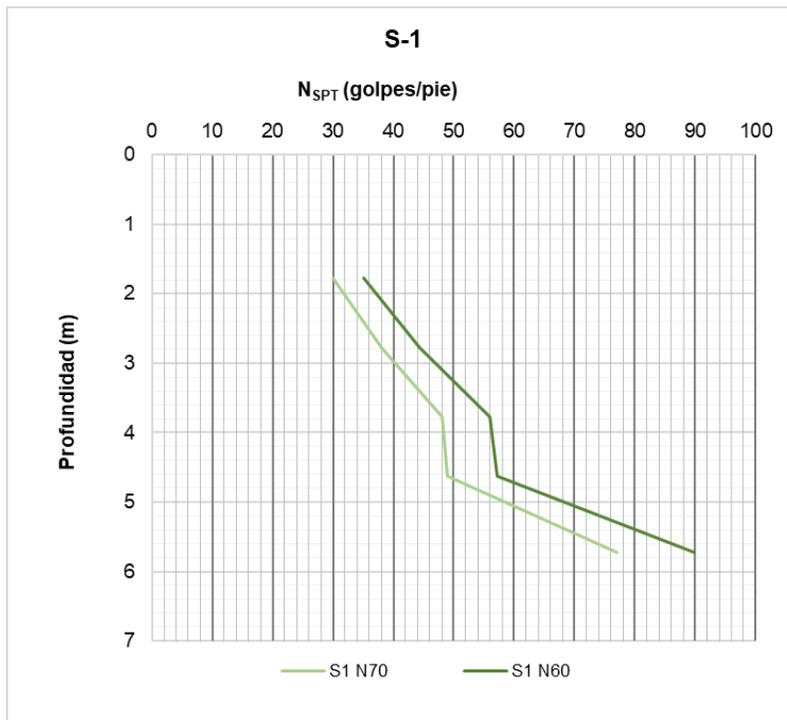
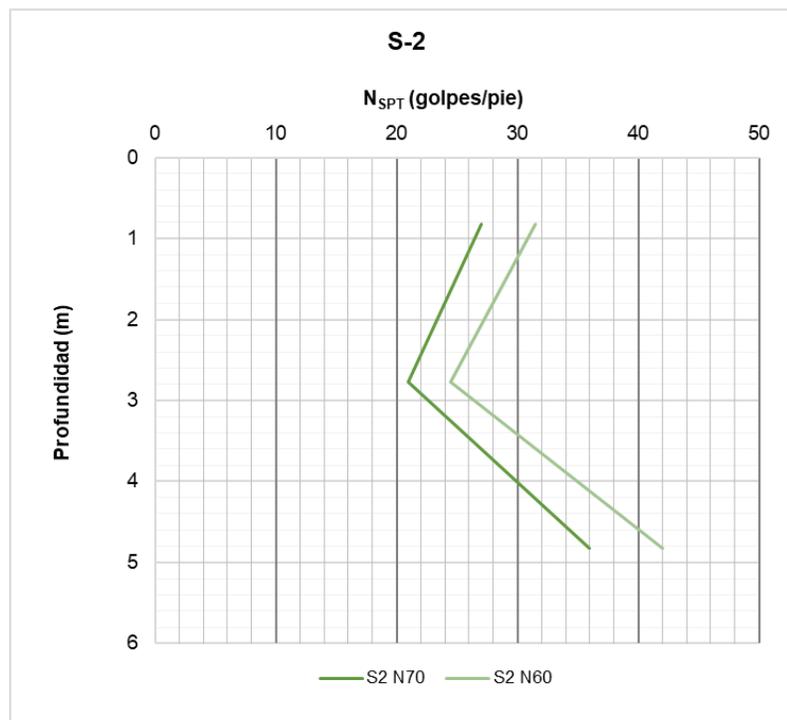
**Figura 45. Variación de la resistencia a la penetración N en golpes/pie del ensayo de SPT**

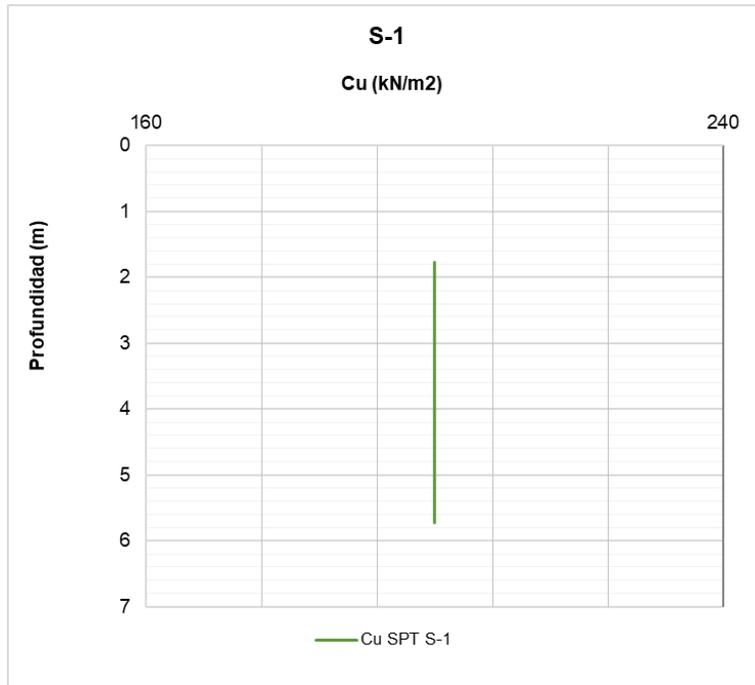
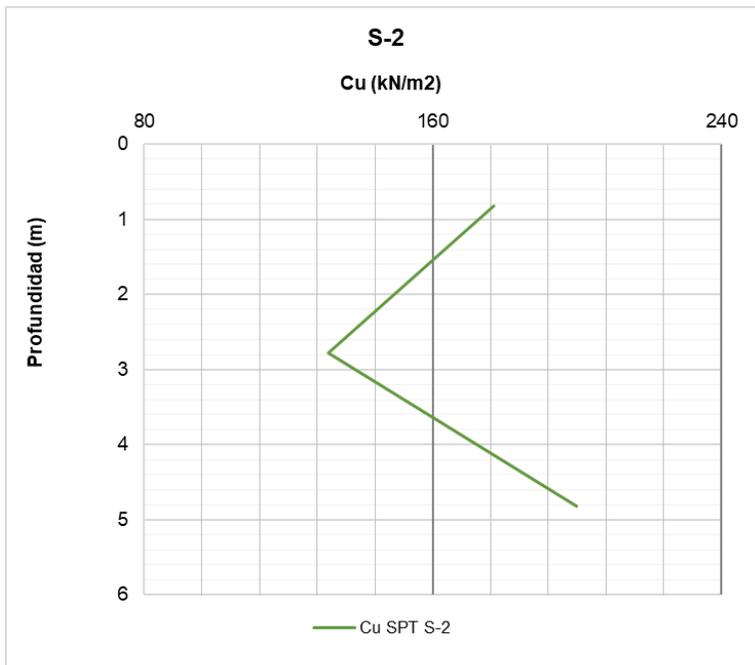
**Figura 46. Variación de resistencia al corte no drenado correlacionada a partir de valores de N del ensayo de SPT**

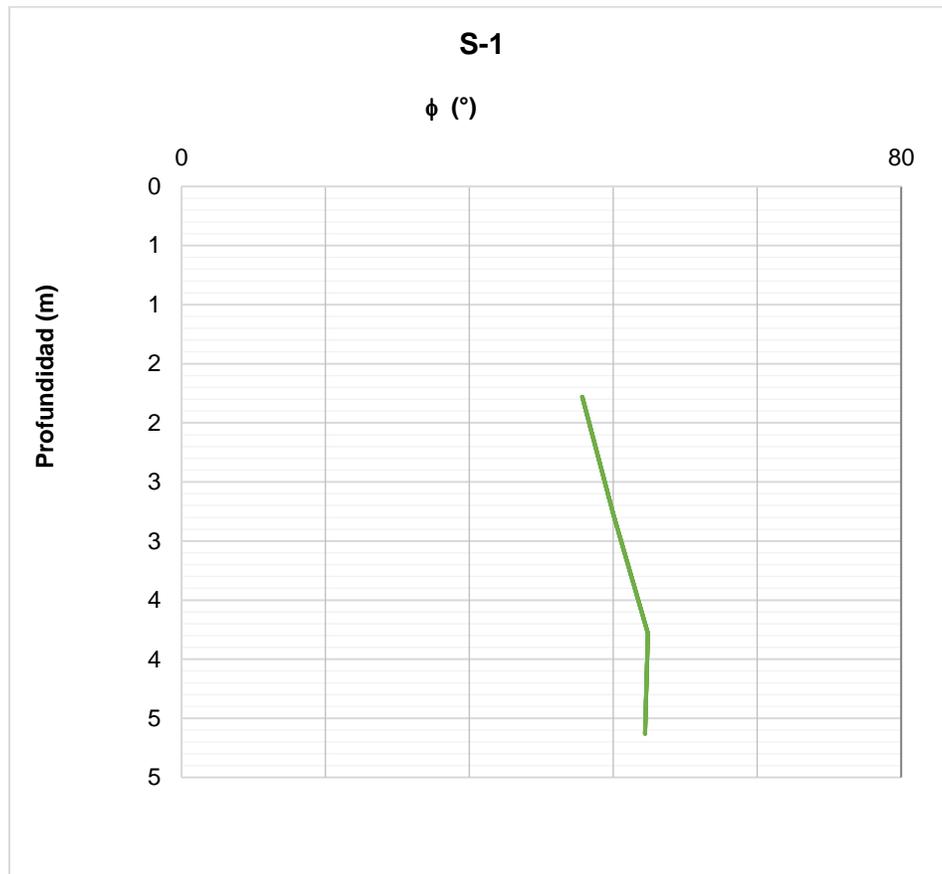
**Figura 47. Resultados Angulo de Fricción Vs profundidad S-1**

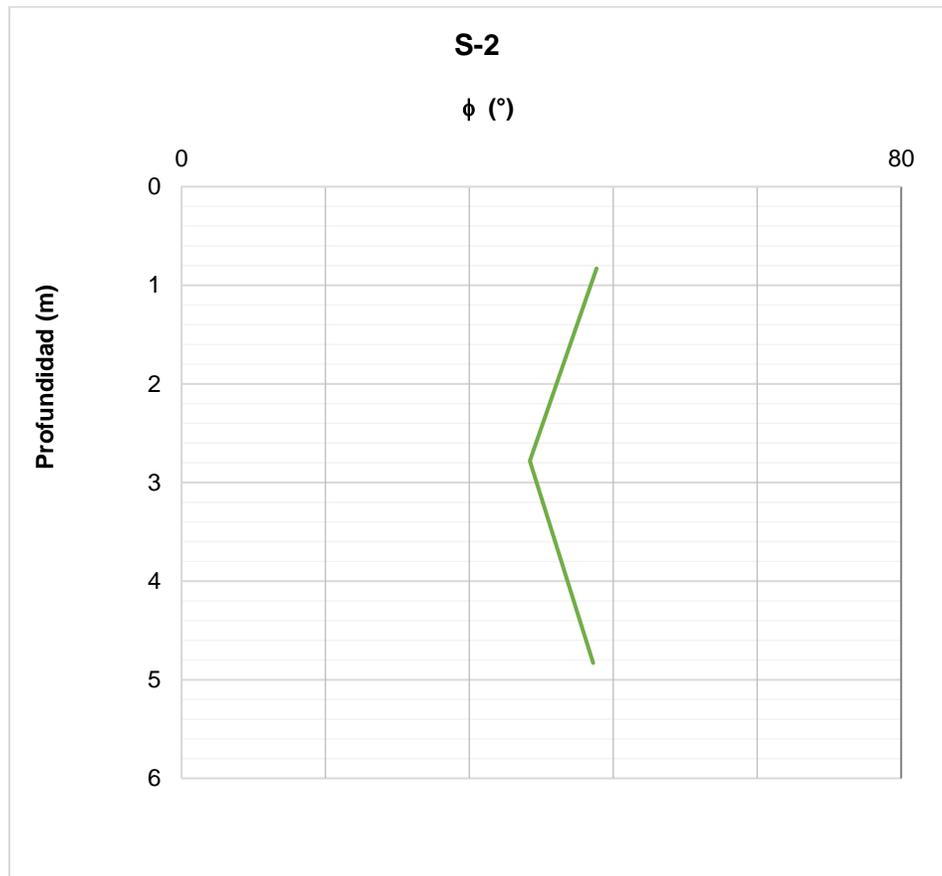
**Figura 48. Resultados Angulo de Fricción Vs profundidad S-2**

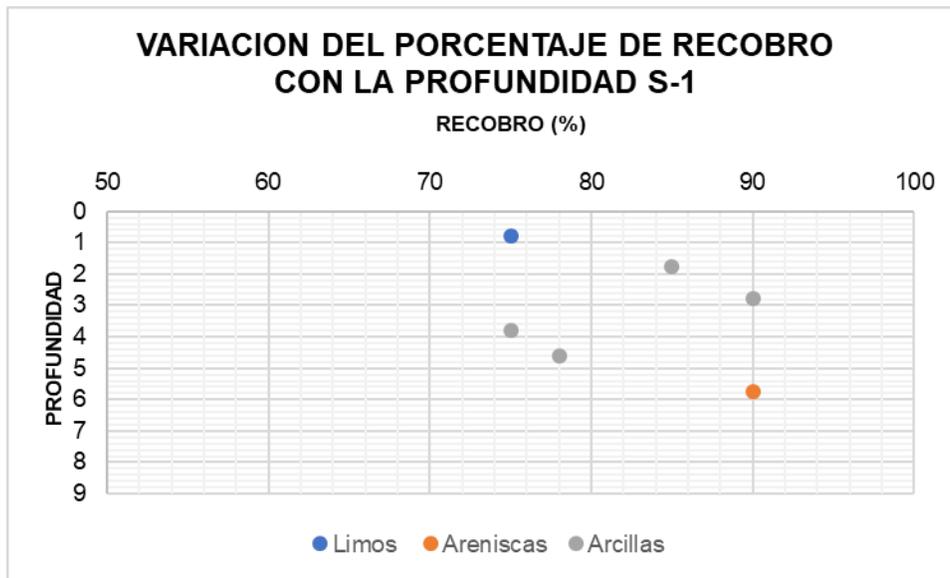
**Figura 49. Variación del porcentaje de recobro con la profundidad S-1**  
 Fuente: Geodinámica Ingeniería (2023)

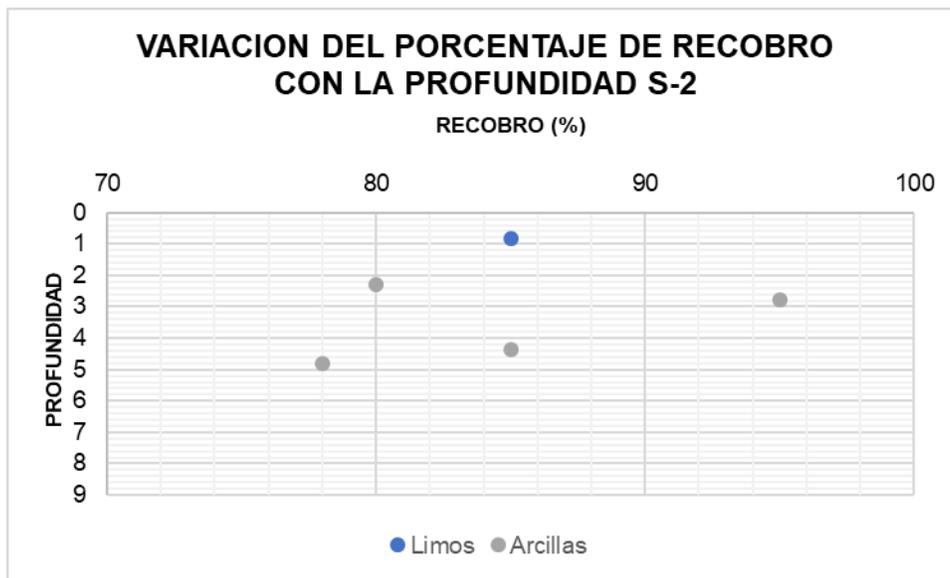
**Figura 50. Variación del porcentaje de recobro con la profundidad S-2**
