ELABORACIÓN DE ESTUDIOS BÁSICOS DE  
ZONIFICACIÓN DE AMENAZA POR MOVIMIENTOS EN  
MASA, A ESCALA 1:5.000 ACORDE CON LOS  
REQUISITOS DEL DECRETO 1077 DE 2015, PARA 8  
NODOS DE EQUIPAMIENTOS RURALES DE LA  
LOCALIDAD DE SUMAPAZ  
**CONTRATO No 278 DE 2022**

## ESTUDIO BÁSICO POR MOVIMIENTOS EN MASA DEL NODO DE EQUIPAMIENTOS SUMAPAZ

**GEODINÁMICA INGENIERÍA S.A**

**MAYO DE 2023**

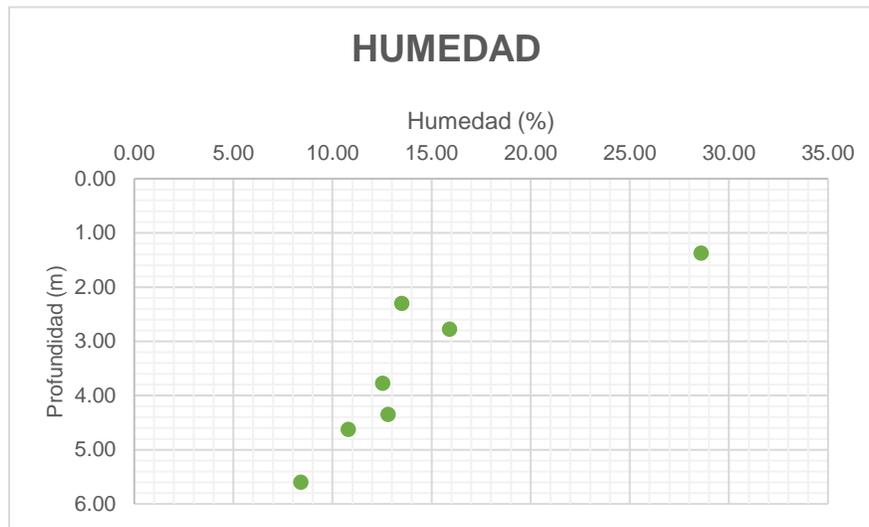
**Figura 51. % Humedad Vs Profundidad**

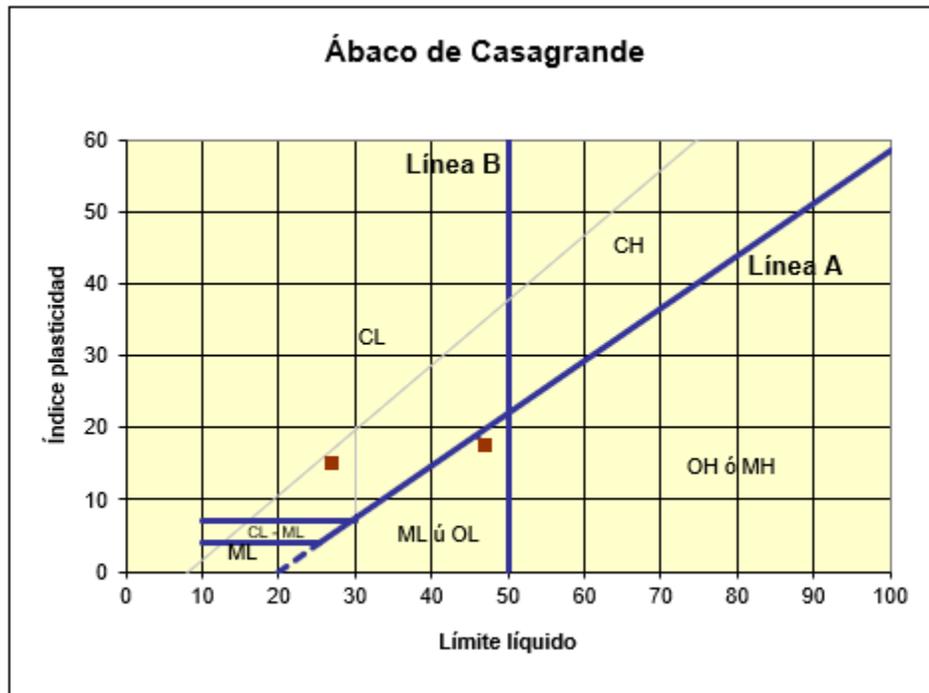
Figura 52. % Carta de plasticidad de Casagrande

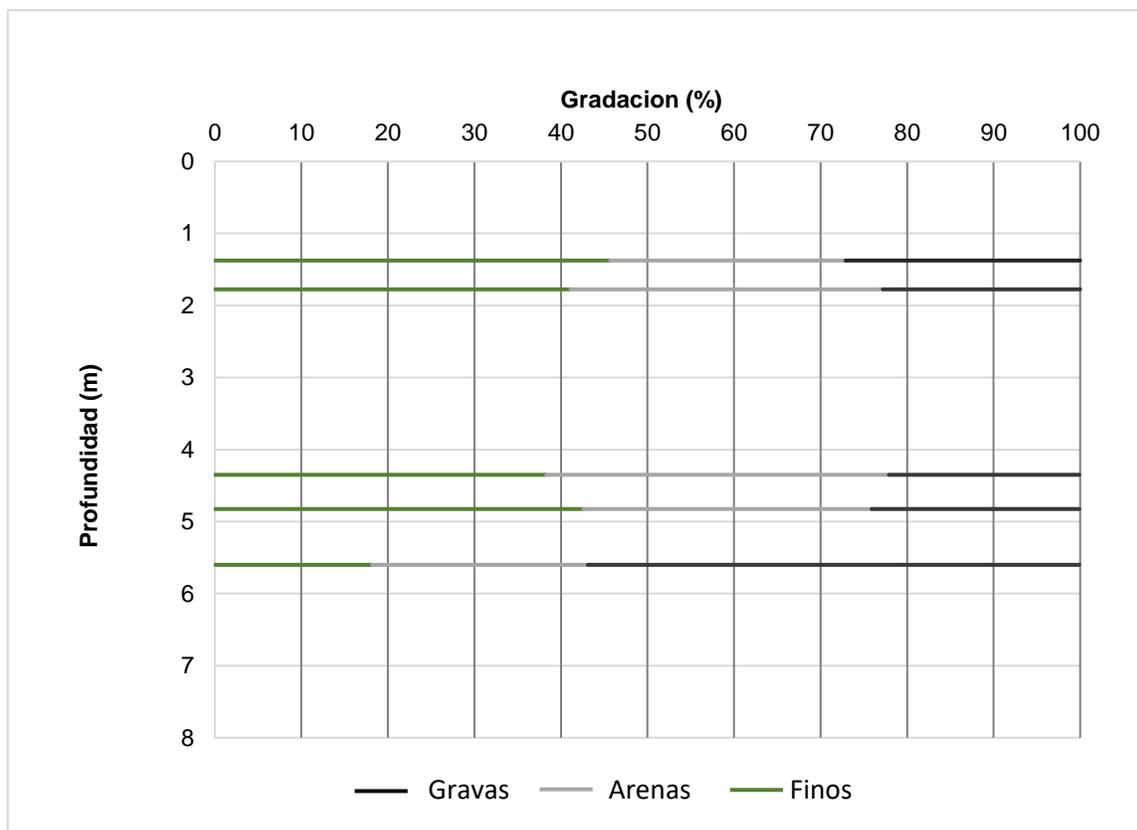
**Figura 53. Distribución granulométrica Vs profundidad**  
 Fuente: Geodinámica Ingeniería (2023)

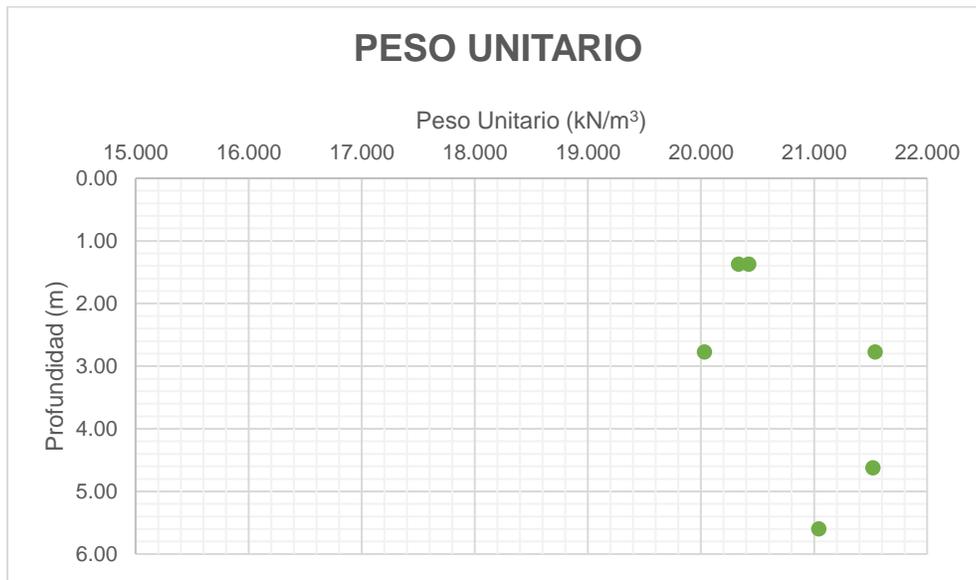
**Figura 54. Peso unitario Vs. Profundidad**

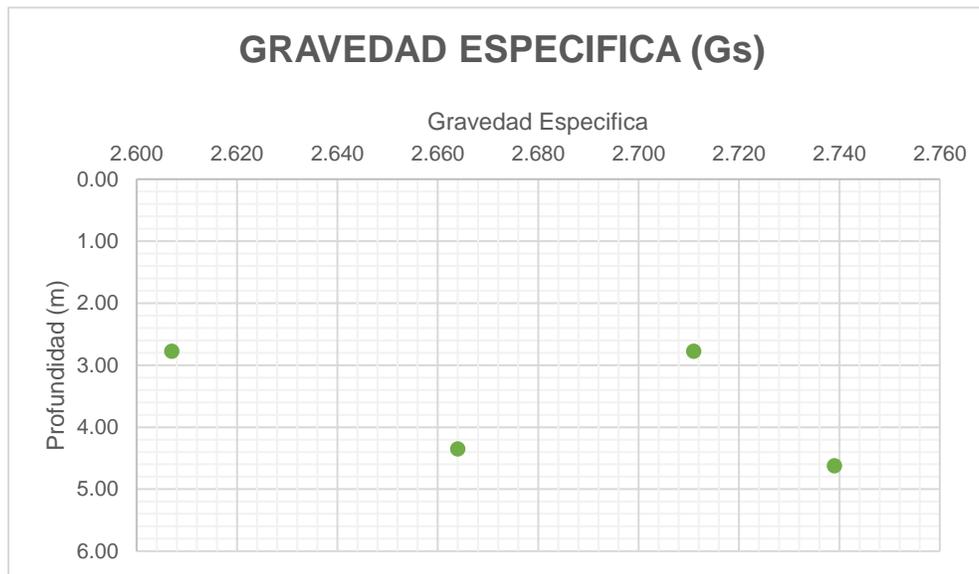
**Figura 55. % Gravedad específica Vs Profundidad**

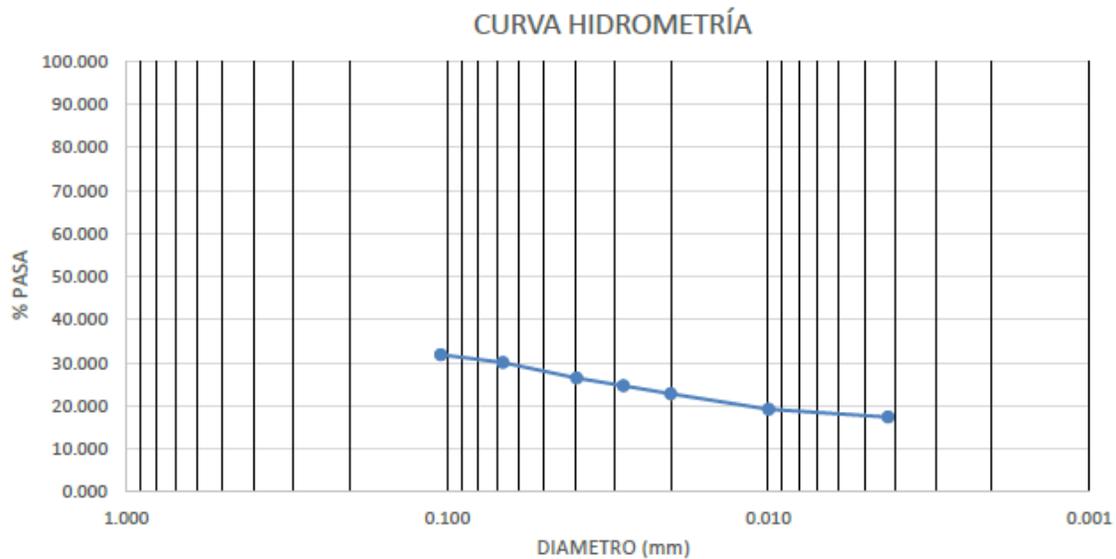
**Figura 56. % Curva Hidrometría S1(M3)**  
**Fuente: Bateman Ingeniería S.A.S. (2023)**

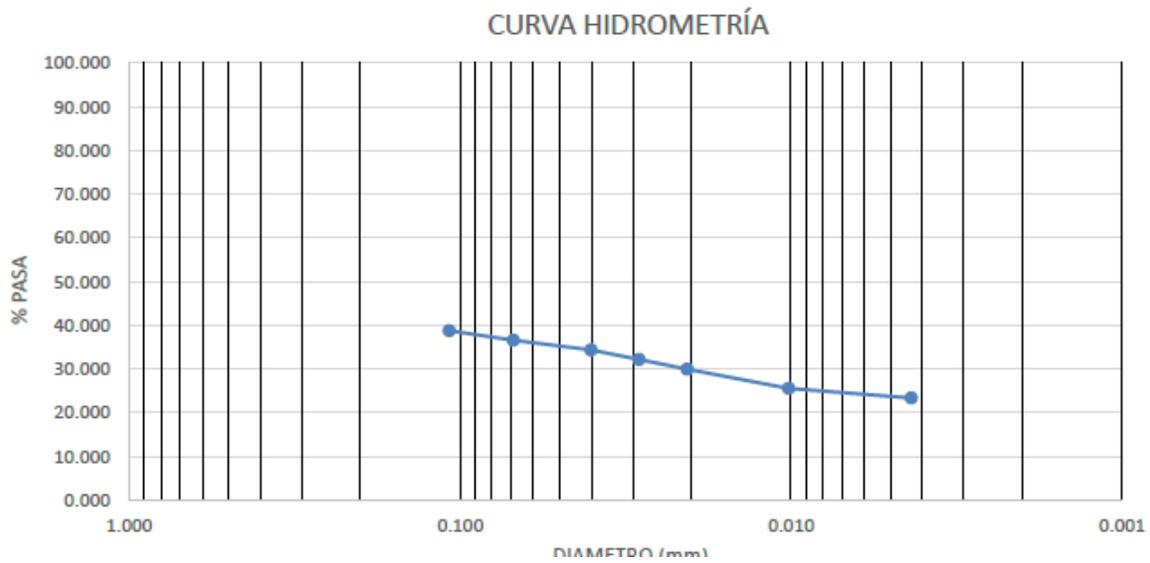
**Figura 57. % Curva Hidrometría S2(M3)**  
**Fuente: Bateman Ingeniería S.A.S. (2023)**

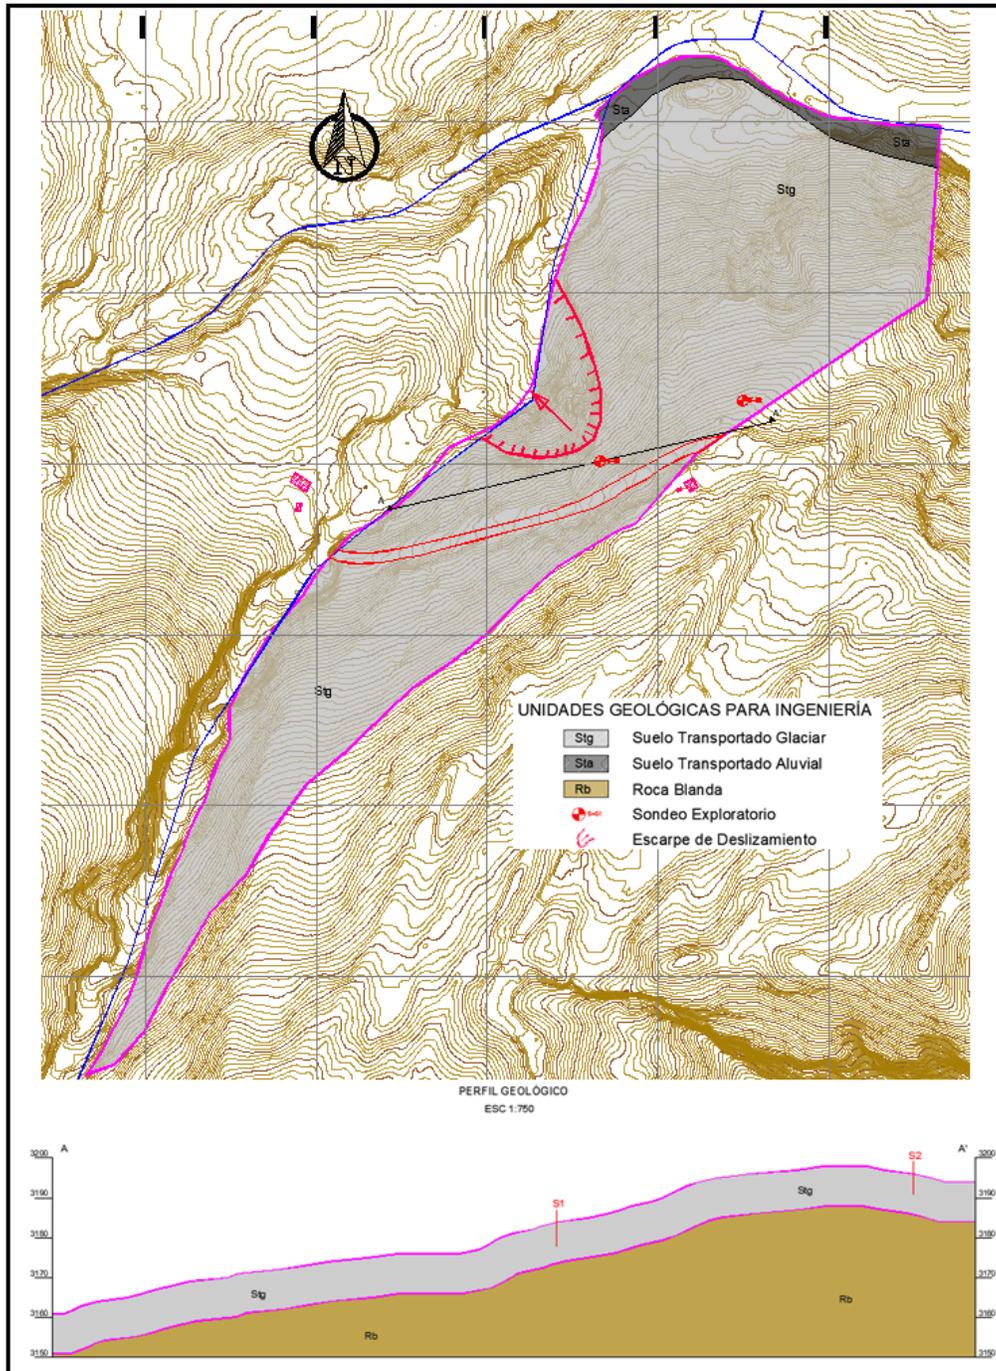
**Figura 59. Unidades de Geología para Ingeniería polígono Sumapaz. Escala 1:5000**

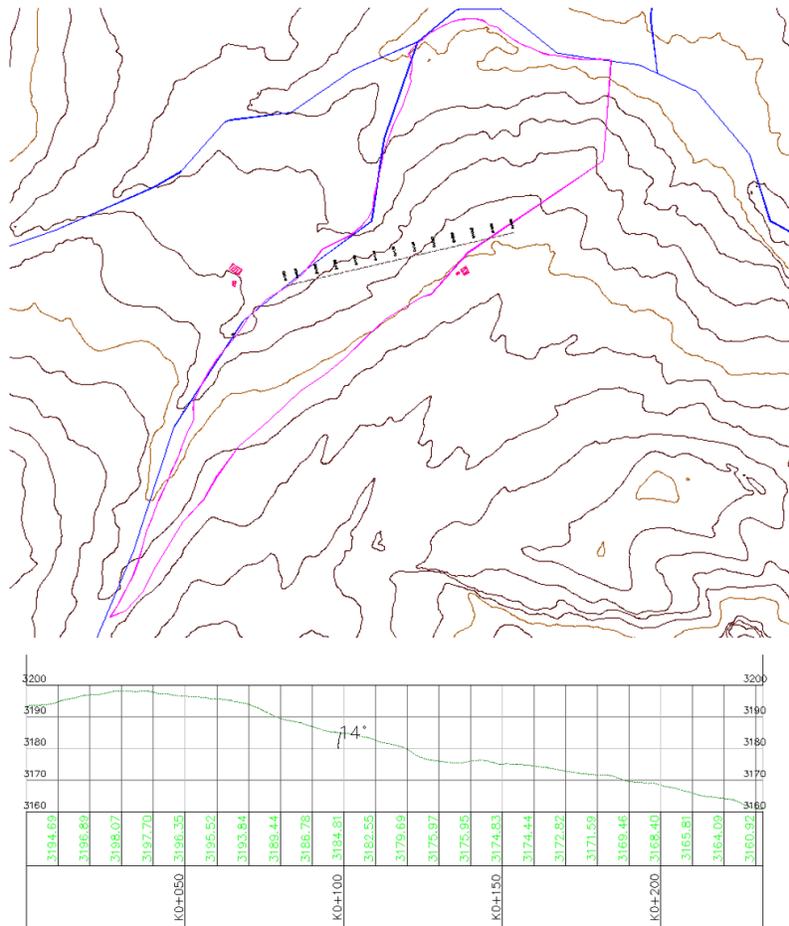
**Figura 62. Planta y perfil Angulo  $\beta$**
