INFORME EJECUTIVO

COLEGIO LOS PINOS SEDE A DE LA LOCALIDAD 3 IDENTIFICADO CON EL CPF 307

CONTRATO N° 416 DE 2018 CUYO OBJETO ES "ELABORACIÓN DEL ESTUDIO DE VULNERABILIDAD SÍSMICA Y REFORZAMIENTO ESTRUCTURAL PARA EL COLEGIO LOS PINOS SEDE A DE LA LOCALIDAD 3 IDENTIFICADO CON EL CPF 307"

**NOVIEMBRE DE 2019
VERSIÓN 01**

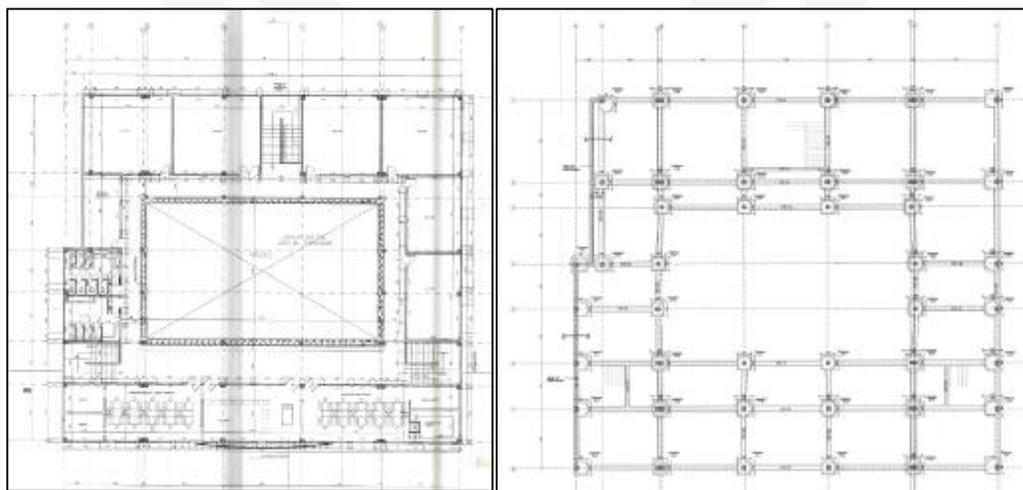
Imagen 1. Planos estructurales. Año 1998

Este estudio también contiene información sobre el diseño de obras de mitigación y complementarias, tales como la continuación de un muro de contención existente junto al colegio, el cual esta cimentado sobre caisson unidos por una viga de amarre. A continuación, se muestran algunos planos arquitectónicos y estructurales del diseño original del colegio Los Pinos:

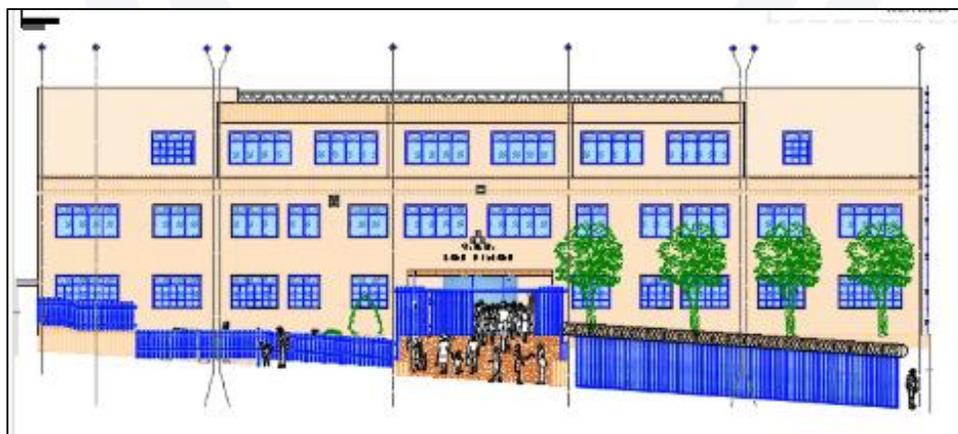
Imagen 3. Fachada principal – I.E.D. LOS PINOS

Esta edificación corresponde a una estructura de baja complejidad, la edificación posee tres (3) niveles, desarrollándose alrededor de un patio ubicado en el centro y a su alrededor los espacios de aulas, oficinas, laboratorios y demás espacios necesarios en este tipo de edificaciones.

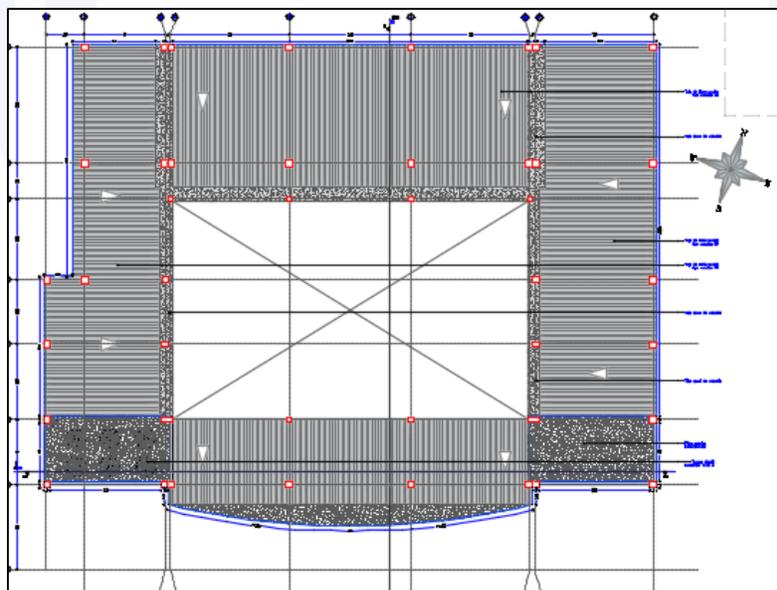
Imagen 5. Planta arquitectónica – Cubierta

Las cubiertas de todas las torres son de tipo canaleta 90, con pendiente a un agua. Sobre las escaleras de las torres 2 y 4 y en una porción de la fachada principal se encuentran cubiertas en concreto, sobre la cubierta en losa de concreto de la torre 2 se encuentran ubicados tanques plásticos para almacenamiento de agua.

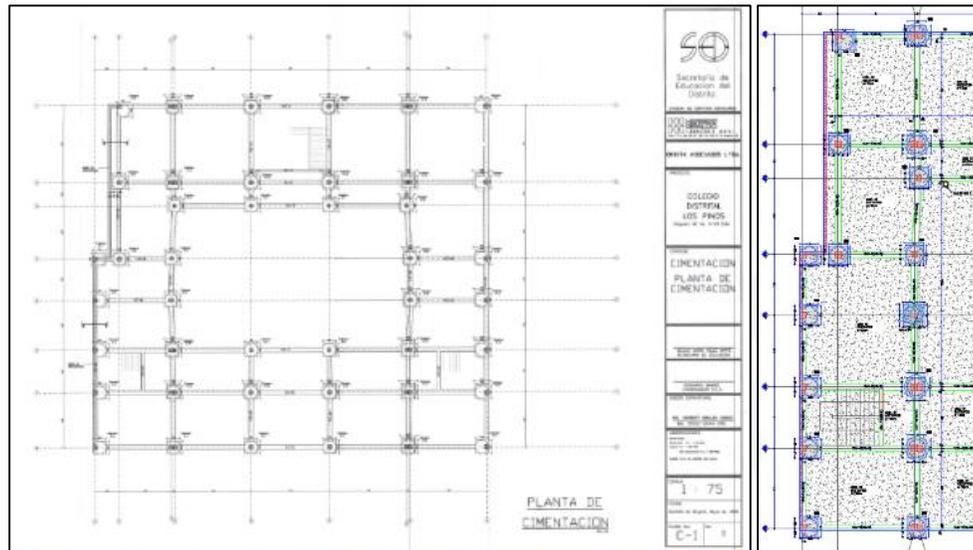
Imagen 6. Verificación de la cimentación existente Vs Planos históricos.

El Colegio los Pinos cuenta con un sistema de cimentación profunda tipo CAISSON, los planos de diseño estructural concuerdan con lo encontrado in situ de manera aproximada. En la torre 2 además se encuentra un muro de contención, acorde a la topografía del terreno. Por otra parte, la cimentación actual fue construida en el año de 1998 y no se evidencian fisuras, hormigqueo, vacíos ni agrietamientos, en los elementos de cimentación. En la estructura se evidencian lesiones generadas por posibles asentamientos de la Torre 4.

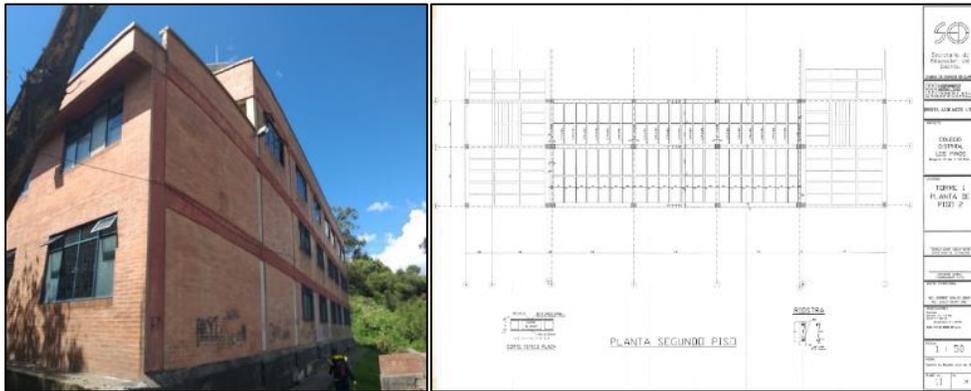
Imagen 7. Sistema estructural. I.E.D. Los Pinos Sede A.

Con la exploración directa en campo, la consulta en planos históricos y la auscultación de los elementos de concreto se pudo determinar que la edificación posee un sistema estructural de pórticos de concreto resistente a momentos.

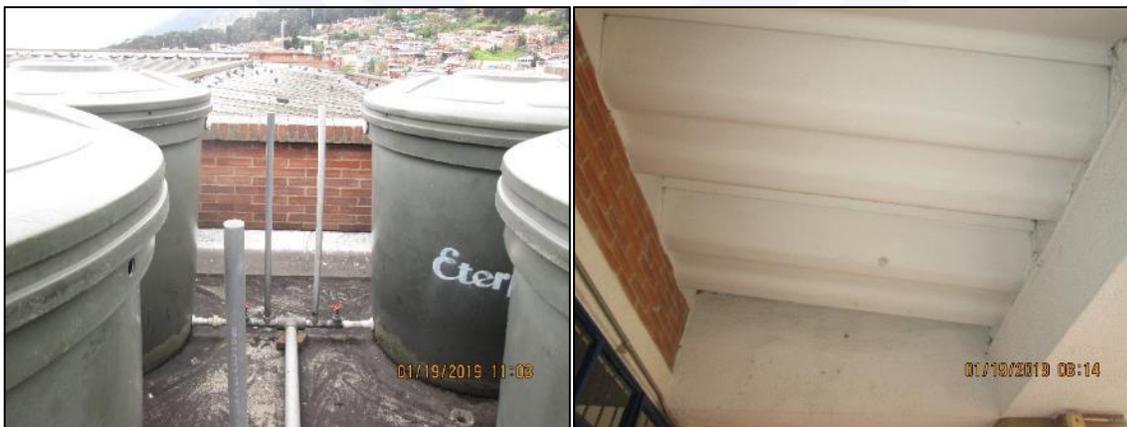
Imagen 9. Cubiertas. I.E.D. Los Pinos Sede A.

Las vigas de nivel cubierta se encuentran de 35cm de altura, la cubierta está conformada por teja tipo canaleta 90 que vierten a las diferentes vigas canal ubicadas en el patio interior y una sobre la fachada principal.

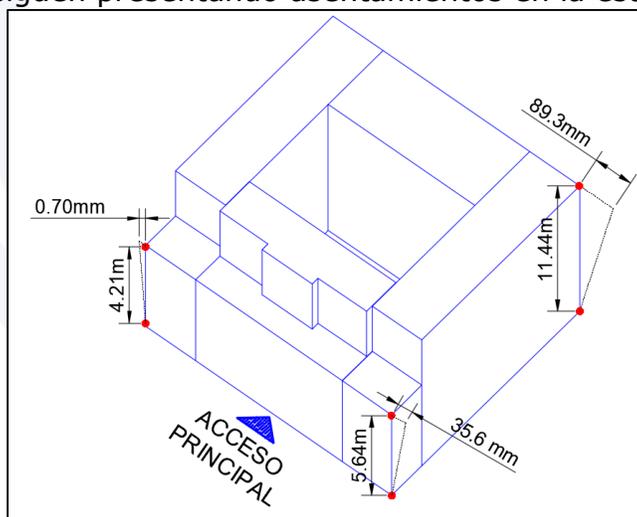
Imagen 10. Analisis de verticalidad – Colegio Los Pinos

La verificación topográfica de verticalidad en las aristas de la fachada de la edificación demostró que, en el Eje I, Fachada exterior de la torre 4, existe un desplazamiento entre los vértices superior e inferior de hasta 8cm, lo que evidencia un asentamiento diferencial que afecto solo a esta torre. El control de esta verticalidad luego de 50 días no mostro diferencias, al igual que lo encontrado en el control de fisurómetros, por lo que se determina que en la actualidad no se siguen presentando asentamientos en la estructura.

En el estudio topográfico se midió la verticalidad de las aristas de la edificación, dejando en evidencia el asentamiento sobre el Eje I de la torre 4, según los análisis geotécnicos y las lesiones encontradas esto es consistente con un asentamiento diferencial y se debe corregir según las recomendaciones del análisis geotécnico.

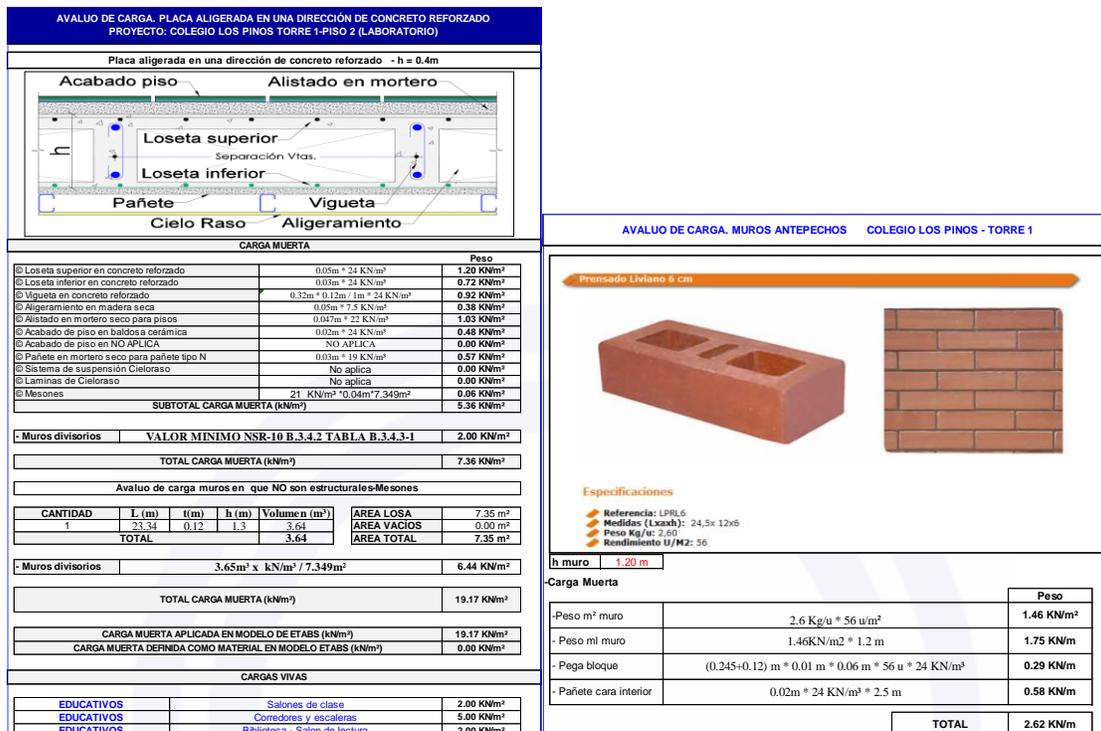
Imagen 11. Avalúos de carga. Colegio los pinos.

A continuación, se observan algunos de los avalúos de carga desarrollados para los modelos de las estructuras bajo análisis.

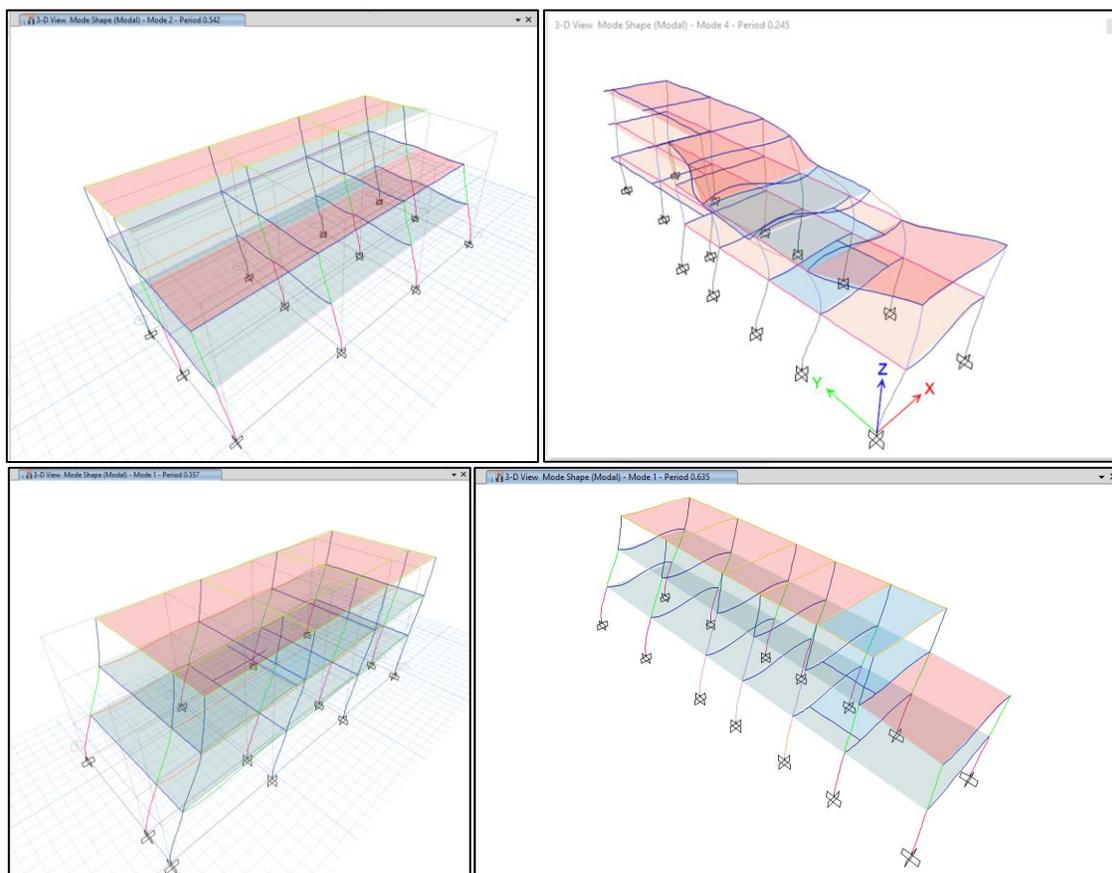
Imagen 12. Imágenes de los modelos estructurales

Para el estudio de Vulnerabilidad de esta estructura se consideró la utilización de un modelo tridimensional de análisis dinámico elástico espectral, el cual, tiene en cuenta la distribución de las masas y la rigidez de la estructura. De dicho análisis se determinan las solicitaciones sobre la estructura a partir de la aplicación de las acciones externas combinadas de acuerdo a las combinaciones de carga definidas en el Titulo B de la NSR-10.

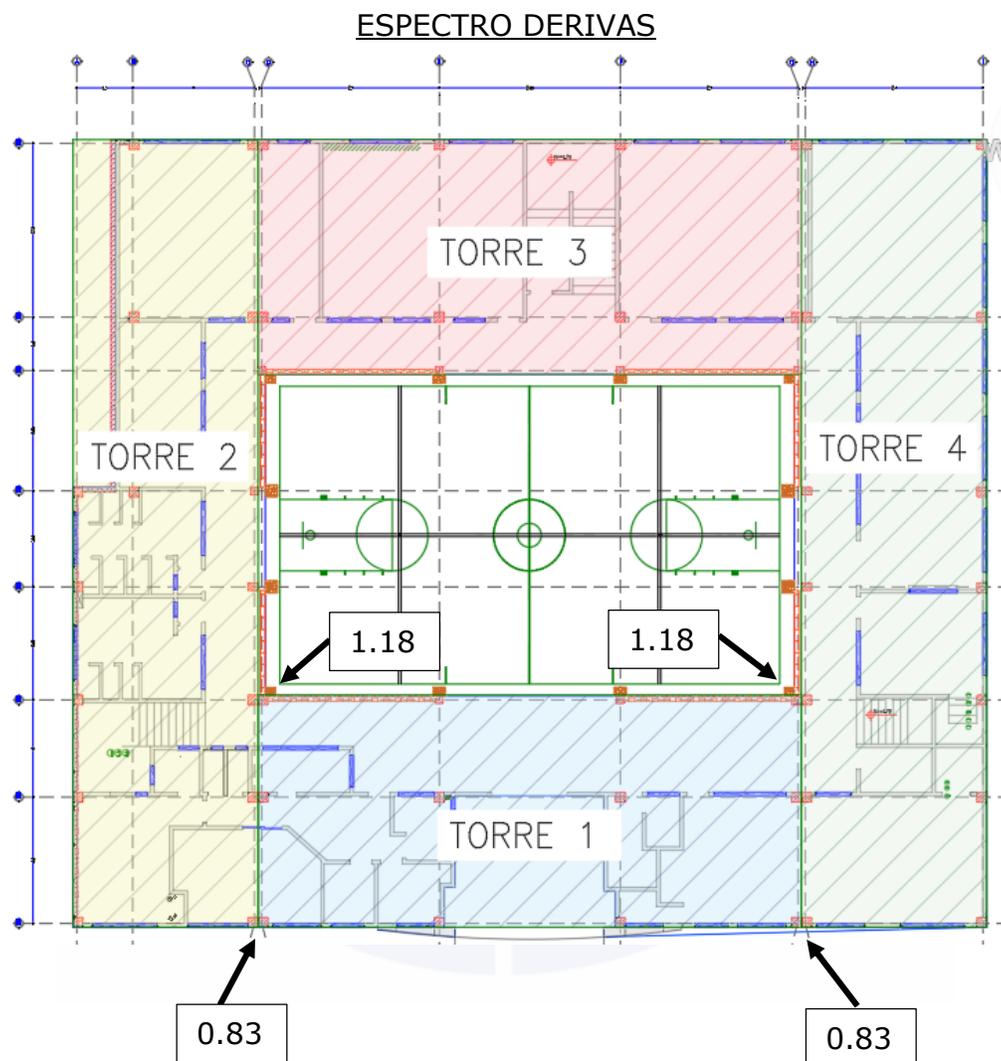
Los índices de flexibilidad para el espectro derivas son mayores a la unidad, por lo tanto, es necesario aumentar la rigidez de la estructura.

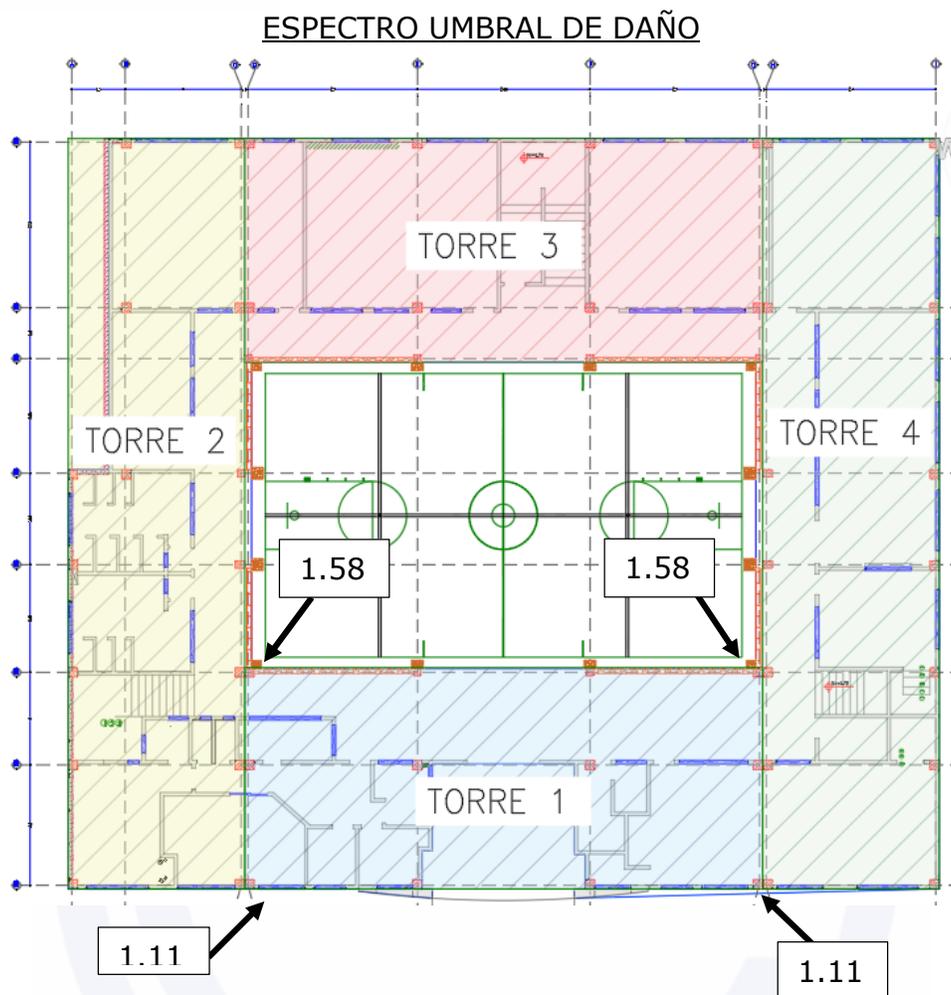
Los índices de flexibilidad para el espectro umbral de daño son mayores a la unidad, por lo tanto, es necesario aumentar la rigidez de la estructura.

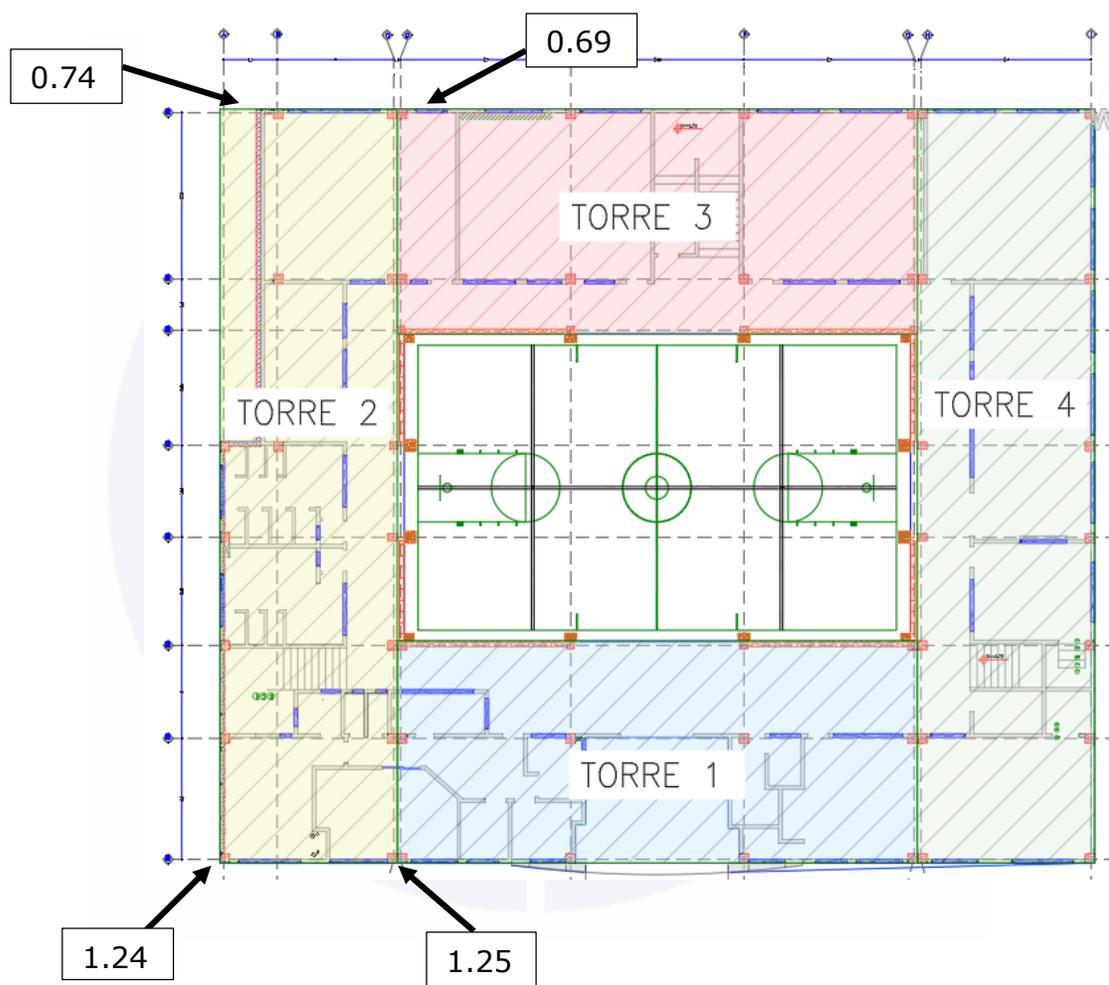
ESPECTRO DERIVAS

Los índices de flexibilidad para el espectro derivas son mayores a la unidad, por lo tanto, es necesario aumentar la rigidez de la estructura.

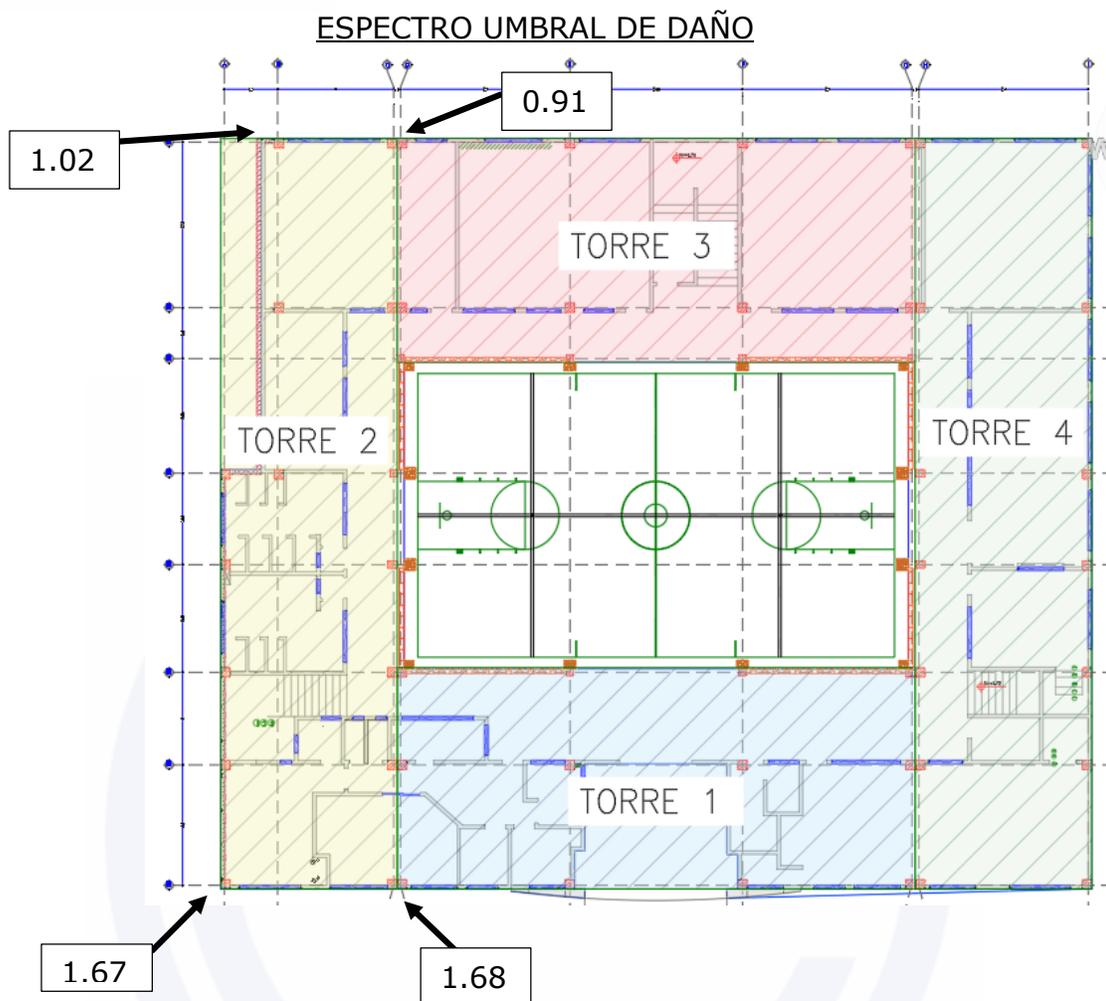
Los índices de flexibilidad para el espectro umbral de daño son mayores a la unidad, por lo tanto, es necesario aumentar la rigidez de la estructura.

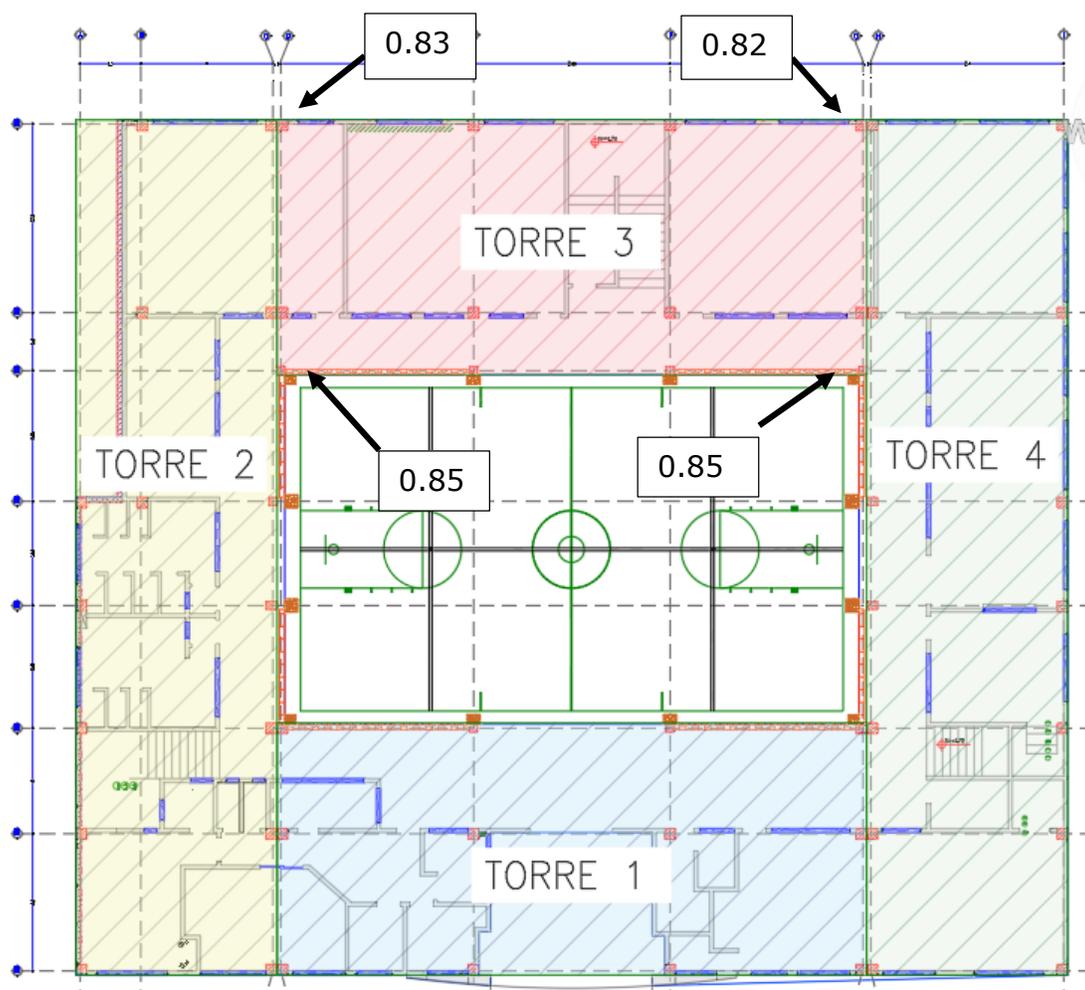
ESPECTRO DERIVAS

Los índices de flexibilidad para el espectro derivas son mayores a la unidad, por lo tanto, es necesario aumentar la rigidez de la estructura.

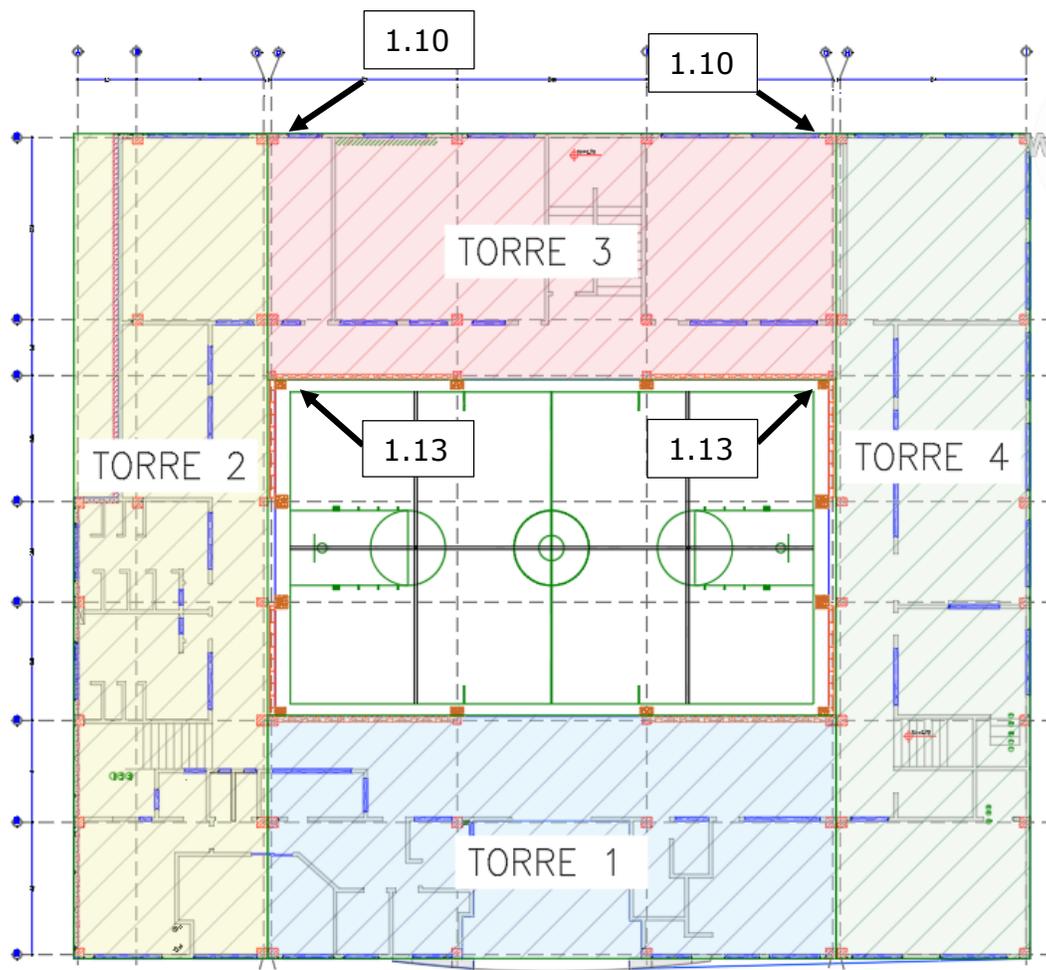
ESPECTRO UMBRAL DE DAÑO

Los índices de flexibilidad para el espectro umbral de daño son mayores a la unidad, por lo tanto, es necesario aumentar la rigidez de la estructura.

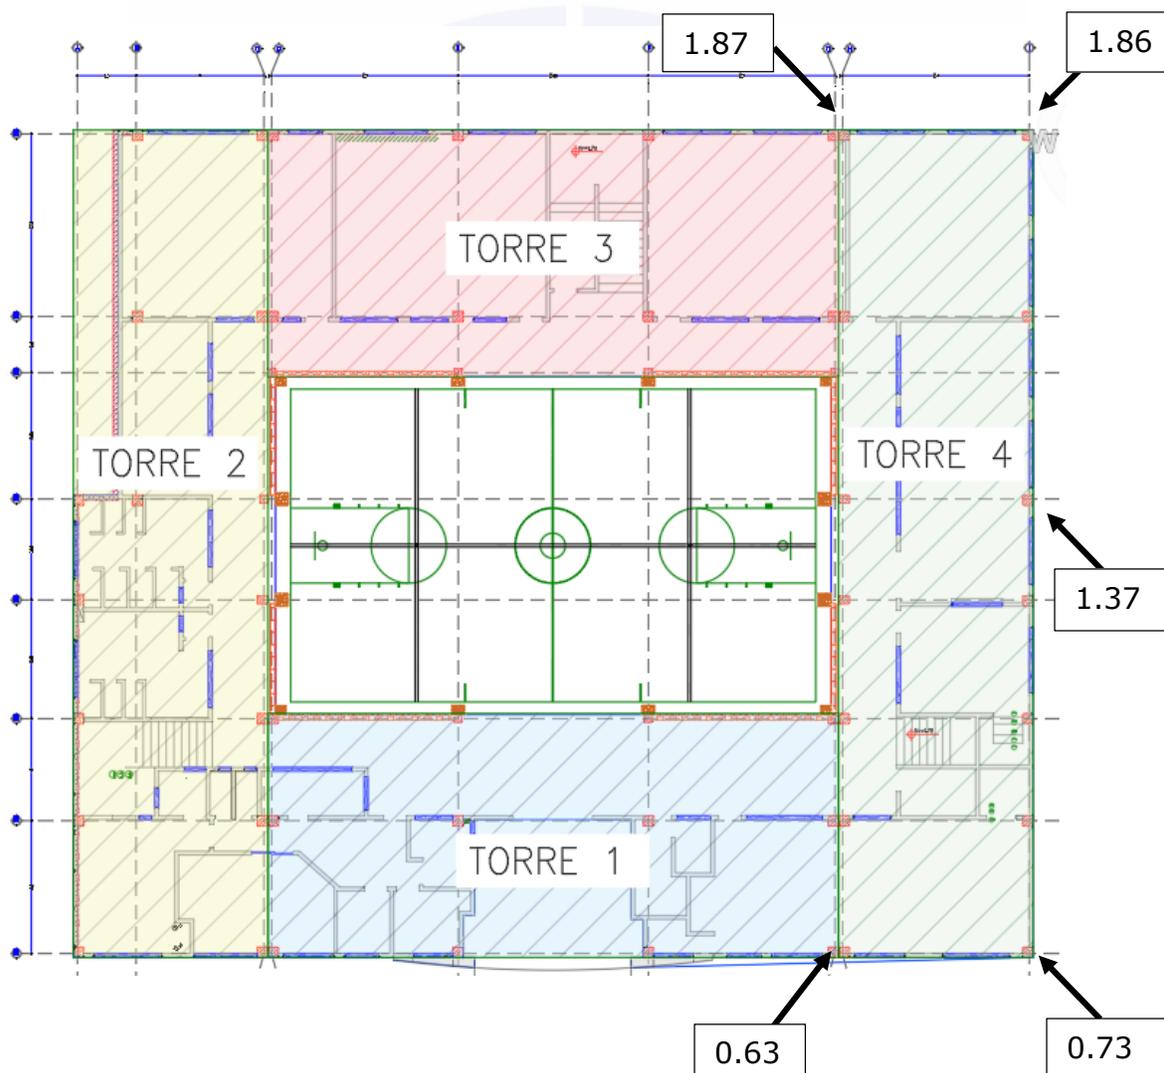
ESPECTRO DERIVAS

Los índices de flexibilidad para el espectro derivas son mayores a la unidad, por lo tanto, es necesario aumentar la rigidez de la estructura.

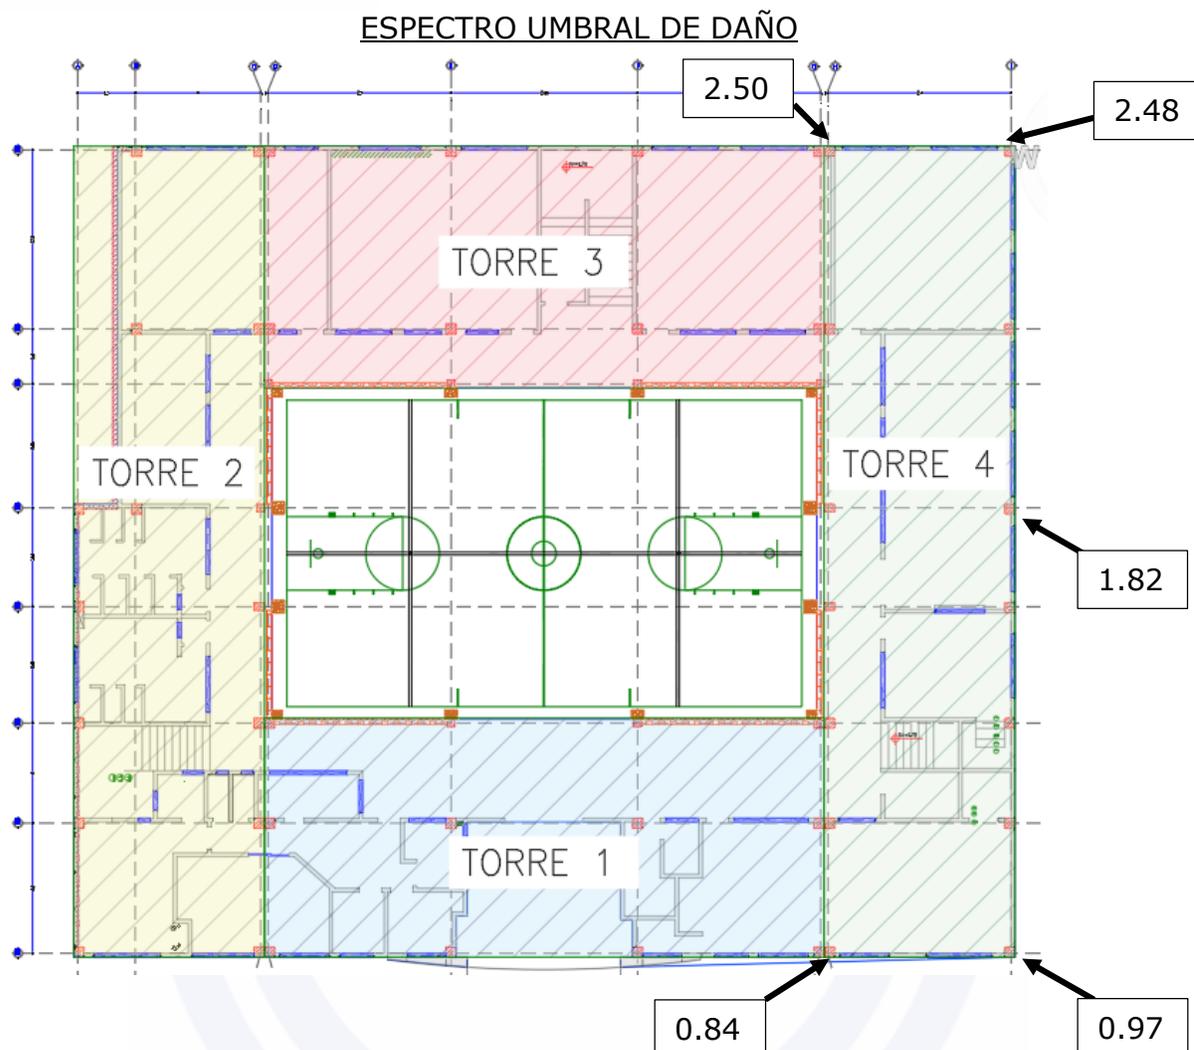
Los índices de flexibilidad para el espectro umbral de daño son mayores a la unidad, por lo tanto, es necesario aumentar la rigidez de la estructura.

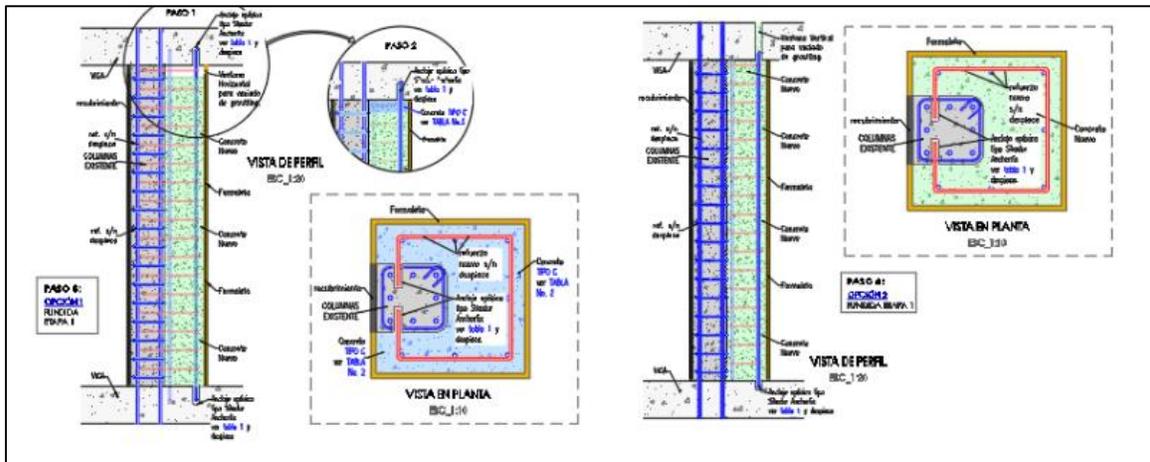
Imagen 13. Recalce de columnas en concreto

Recalce de columnas en concreto, recalce de vigas en concreto, posible creación de muros de concreto.

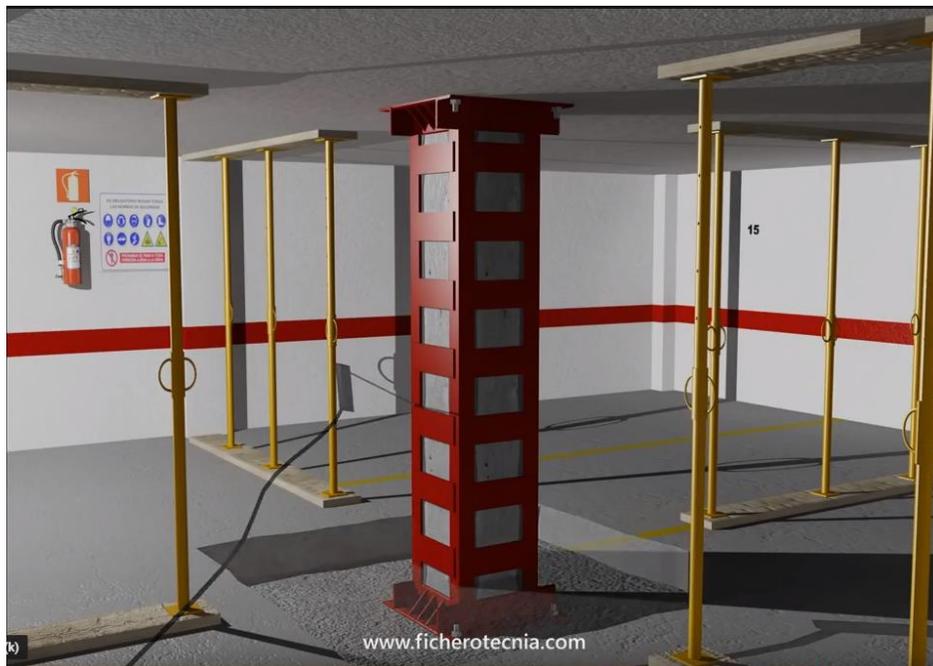
Imagen 15. *Recalce de columnas por medio de platinas*

Reforzamiento de columnas y vigas por medio de platinas, creación de pórticos arriostrados con diagonales concéntricas en acero.

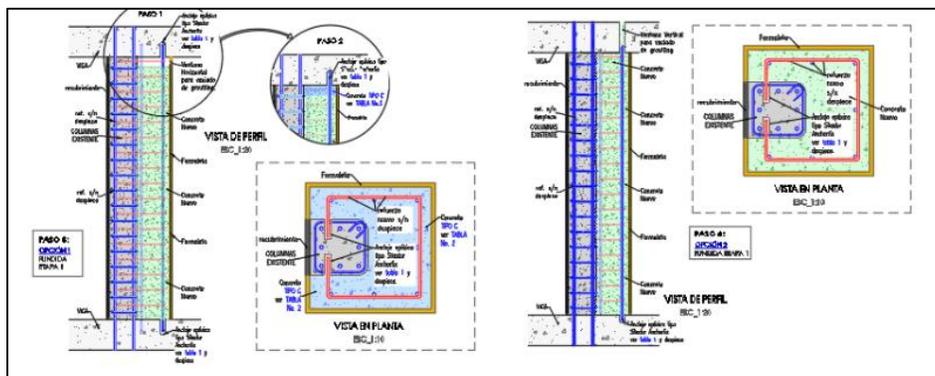
Imagen 17. Recalce de columnas en concreto

Recalce de columnas en concreto, recalce de vigas en concreto, creación de pórticos arriostrados concéntricamente con diagonales en acero.

Se refuerza la edificación mediante el recalce de las columnas existentes, las cuales tienen refuerzo insuficiente para las cargas gravitacionales y sísmicas que soportan; los elementos verticales del sistema no cumplen con la relación columna fuerte/viga débil que garantiza el mecanismo de falla adecuado, se requiere que sean intervenidos para aumentar su resistencia y garantizar un buen comportamiento ante un evento sísmico y ante la acción de las cargas gravitacionales.

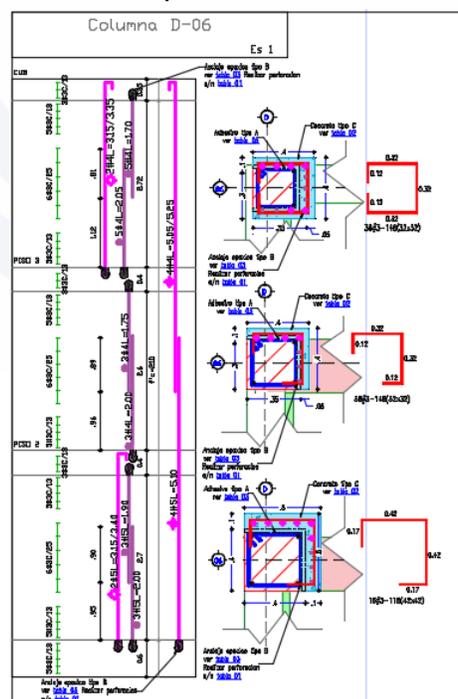
Imagen 20. Detalles de reforzo de elementos existentes

Se realizaron planos de reforzamiento estructural, detalles, despieces y los procesos constructivos necesarios para la intervención de la estructura.

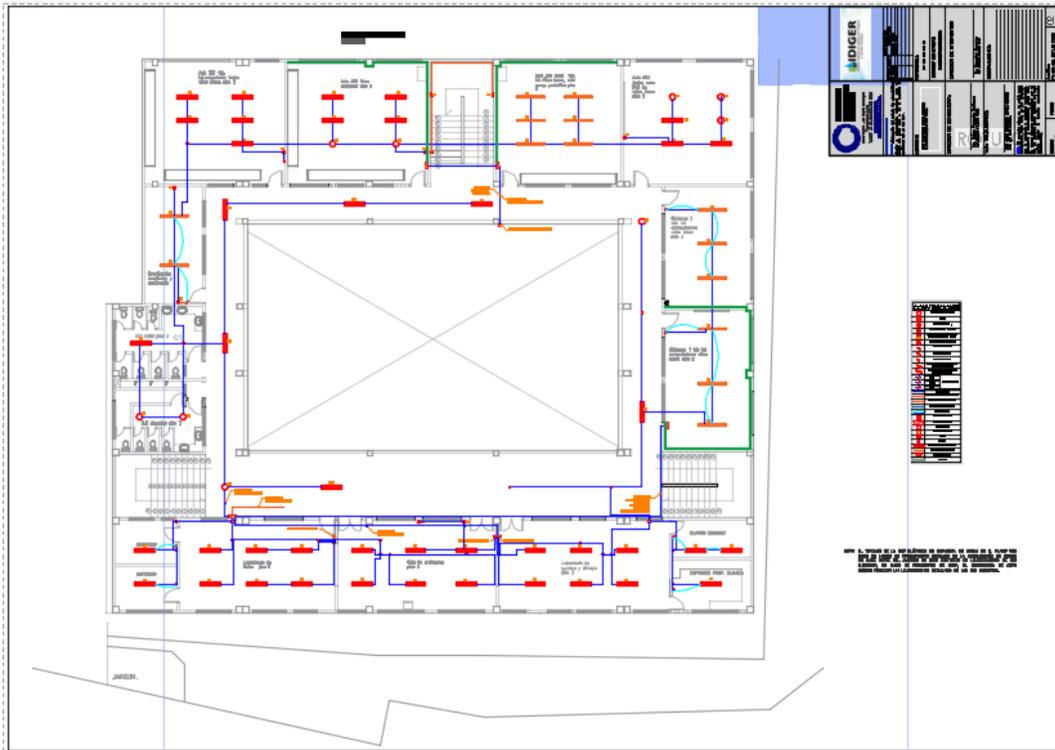
Imagen 22. Levantamiento eléctrico

En desarrollo de las actividades relacionadas con la determinación de las cantidades en el análisis de presupuestos para el reforzamiento escogido, se ejecutaron levantamientos hidráulicos y eléctricos de la edificación.
