**ELABORACIÓN DE ESTUDIOS Y DISEÑOS DE OBRAS DE EMERGENCIA EN  
SITIOS DE INTERVENCIÓN PRIORITARIA EN LA CIUDAD DE BOGOTÁ D.C.  
ESTUDIO PARQUE EL PORVENIR**

**CONTRATO DE CONSULTORIA No. 485 de 2017**

**Vol. 01. INFORME GEOTÉCNICO**

**MARZO DE 2018**

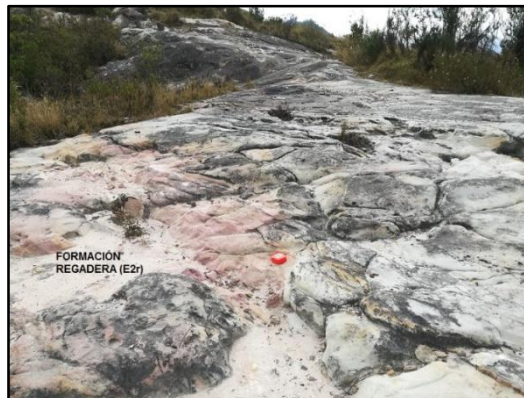
**Fotografía 5.** Afloramiento de la Formación Regadera localizado hacia el costado sureste del parque recreativo del Barrio El Porvenir  
 Fuente: Consorcio Himec – Consulcons 2017

Litológicamente está compuesta por capas de arenisca cuarzosa masiva de grano grueso color gris claro y blanco en estado fresco, meteorizada se observan coloraciones rojizas y gris oscuro, intensamente fracturada, discontinuidades rellenas con materiales arcillosos, en campo se lograron medir espesores hasta de 5 m sobre la cara del talud, intercaladas con capas de arenisca friable tamaño de grano medio a fino deleznable con estratificación cruzada, color beige, rojizo meteorizada, intensamente fracturada de baja resistencia, presenta fisuras rellenas con materiales arcillosos, ferrosos y diaclasamiento abierto perpendicular a la cara del talud dirección N 32°E – 84°NW, tal como se evidencia en la **Fotografía 6**. En la corona del talud la formación está cubierta parcialmente por una capa de suelos negros de composición orgánica de color gris oscuro con presencia de fragmentos rocosos de forma angular a sub-angular con diámetros hasta de 20 cm y raíces profundas, el espesor de los suelos negros oscila entre los 0.40 y 0.50 m.

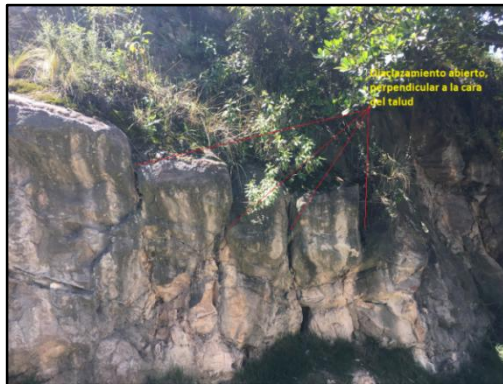
**Fotografía 6.** Talud de roca arenisca intensamente fracturado correspondiente a la Formación Regadera, costado sur del Parque Barrio El Porvenir.  
 Fuente: consorcio Himec – Consulcons, 2018

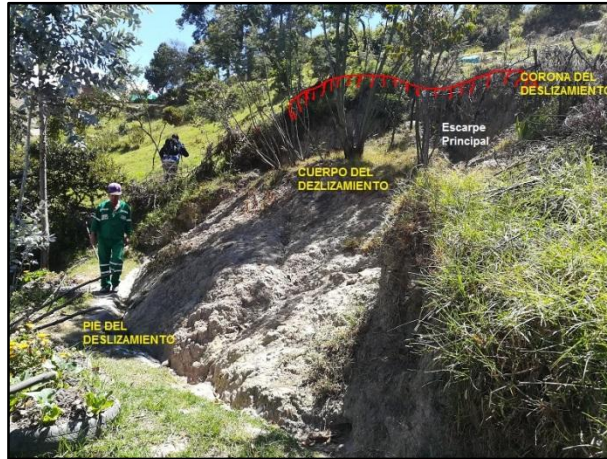
**Fotografía 16.** Deslizamiento rotacional costado este de la zona de estudio, involucrando materiales de relleno  
 Fuente: consorcio Himec – Consulcons, 2018

Durante la visita de reconocimiento, se identificó un deslizamiento rotacional localizado hacia el costado oriental del polígono objeto del presente estudio, involucrando un relleno antrópico, litológicamente constituido por gravas angulares en matriz limo arcillosa, el proceso de remoción en masa se considera incipiente, presenta una única superficie de ruptura con un escarpe principal y no se evidencian grietas. De acuerdo con las mediciones de campo, el ancho promedio de la masa deslizada es de 9.40 m y una longitud de 10 m aproximadamente. Las fichas de campo para los procesos morfodinámicos se presentan en el **Anexo 3**. La **Fotografía 16** muestra una panorámica del deslizamiento identificado. Como agentes detonantes del movimiento se reconocen los factores climáticos, ausencia de estructuras hidráulicas para el manejo de aguas de escorrentía, la naturaleza de los materiales presentes en el área, altas pendientes y la acción antrópica determinada por la disposición inadecuada de materiales en el sitio.

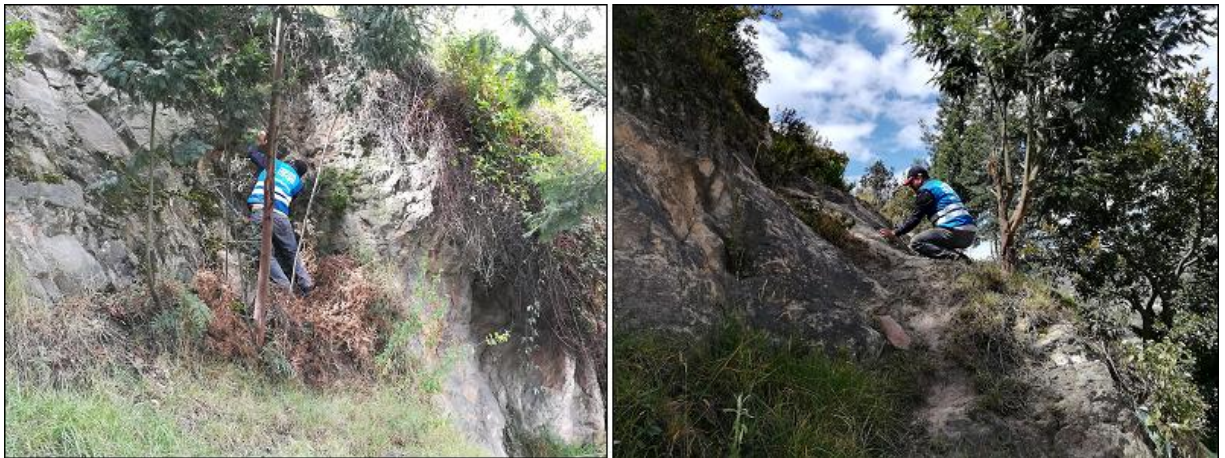
**Fotografía 17.** Levantamiento de discontinuidades en la Zona I (Izquierda) y Zona II (Derecha) del talud rocoso en estudio.  
 Fuente: consorcio Himec – Consulcons, 2018

En los formatos de campo empleados para el levantamiento de discontinuidades se valoraron los parámetros de: Tipo de discontinuidad, espaciamiento, rugosidad, rumbo y buzamiento de los estratos, apertura, continuidad, resistencia, tipo de relleno entre diaclasas, presencia de agua y dirección. En la **Tabla 20** se relaciona la información de discontinuidades levantada durante la visita de reconocimiento. Para efectos del análisis de ingeniería se dividió el área de interés en dos zonas, la Zona I que cubre en el costado oriental y la corona o parte alta del talud, delimitada por el parque infantil y la Zona II que cubre el costado occidental del talud y limita con las viviendas y la estructura en gaviones. En el **Anexo 4** se presentan los formatos de campo para cada una de las zonas dentro de los cuales se consignan los aspectos relevantes de las discontinuidades que conforman el macizo rocoso.

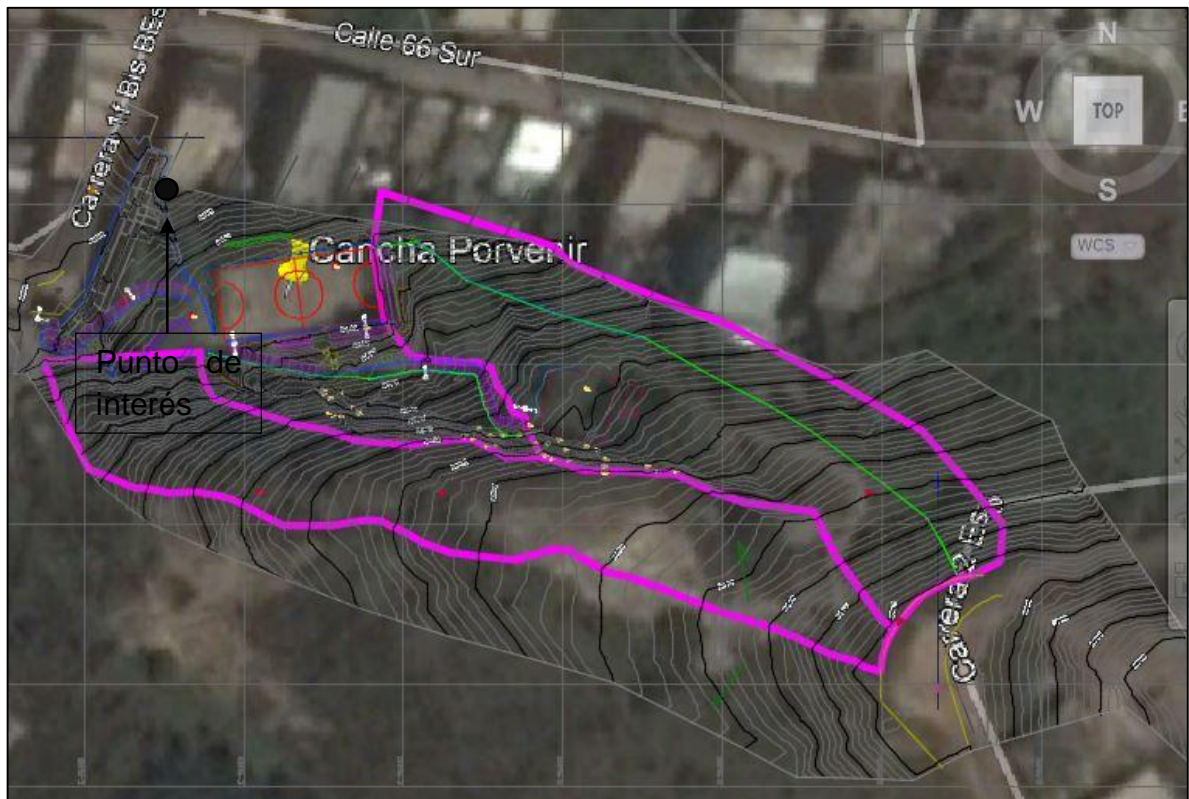
Figura 23. Áreas de drenaje.

La delimitación de las áreas de drenaje para la proyección de las obras se realizó a partir del levantamiento topográfico. De acuerdo con los patrones de flujo, se definieron dos áreas a drenar correspondientes a 1363.46 m<sup>2</sup> y 1602.71 m<sup>2</sup>.

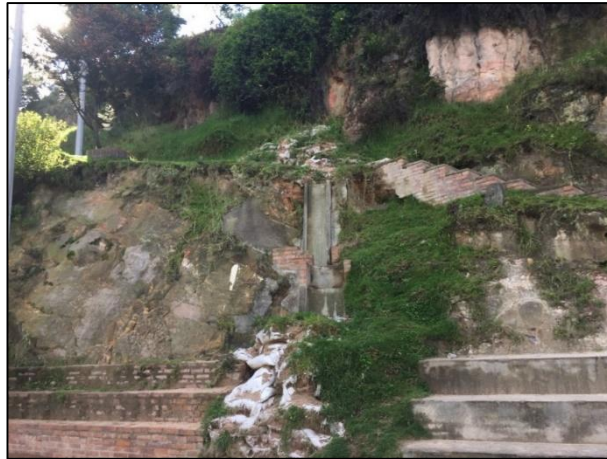
**Fotografía 18.** Caída de detritos, colapso de estructuras y erosión laminar, sobre la cara del talud en estudio.

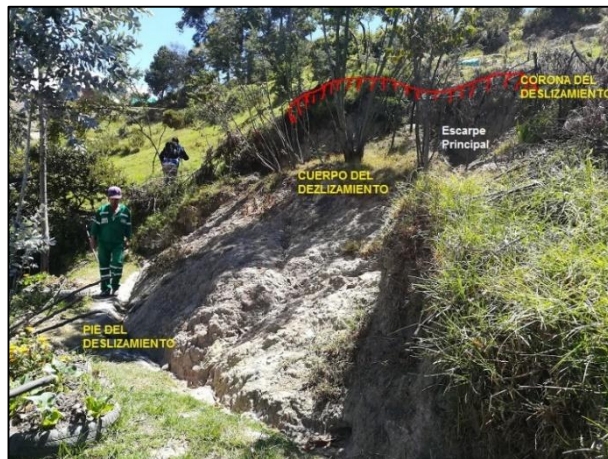
**Fotografía 20.** Deslizamiento rotacional costado este de la zona de estudio, involucrando materiales de relleno.

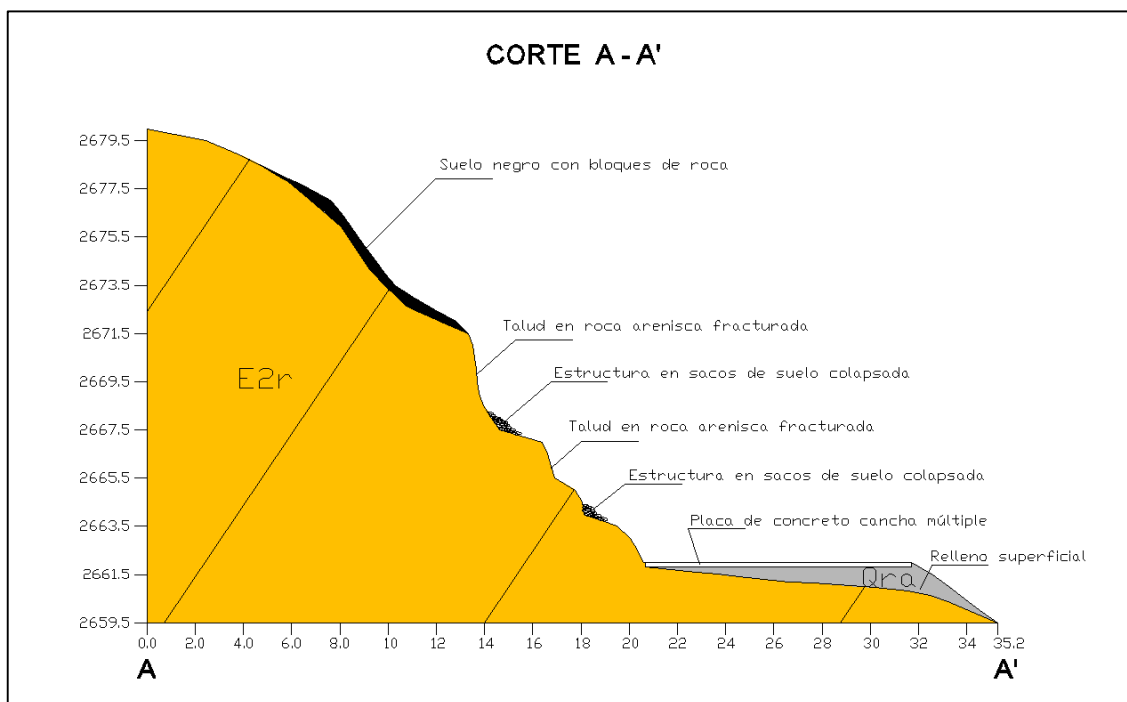
Figura 43. Perfil (A – A') Zona 1.

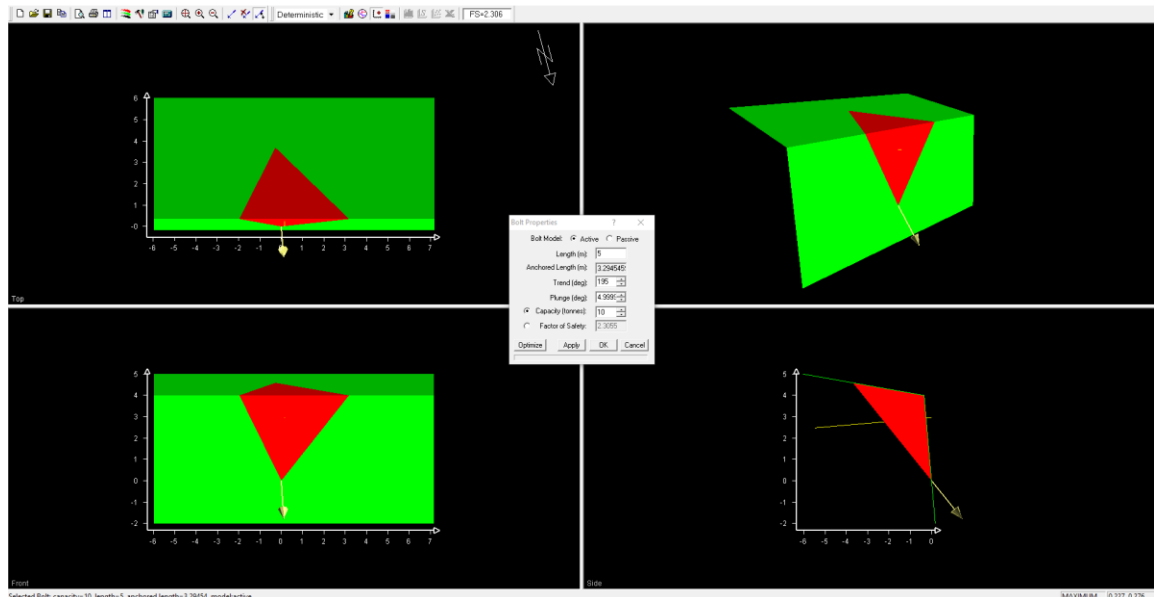
**Figura 54.** Anclaje - condición pseudoestática DM2 – DM3 (H = 2671.5 m – 2667.5) - (ah=0.12 g).

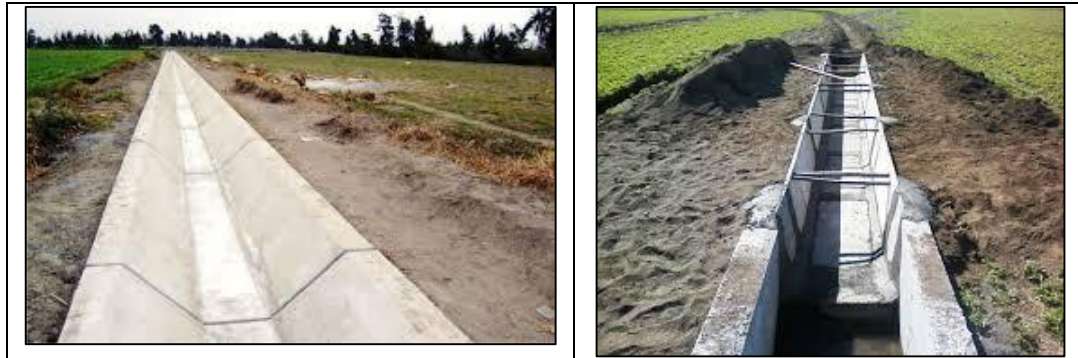
**Figura 3.** Canales y/o Zanjas de coronación  
 Fuente: (Cooperación técnica Alemana, 2006)

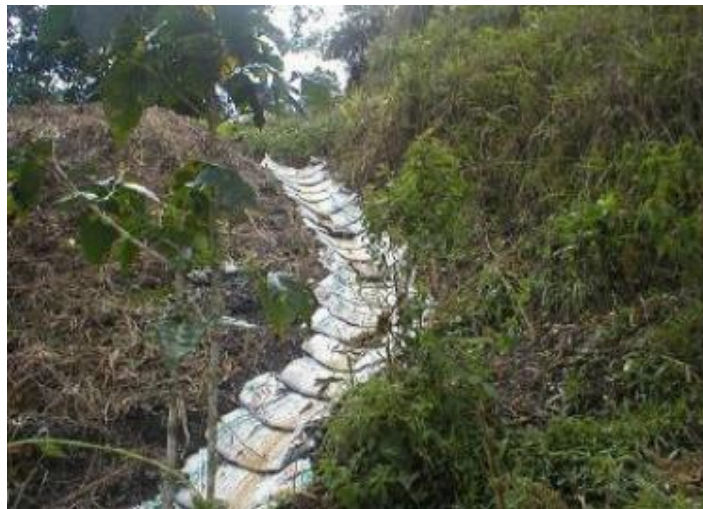
**Figura 4.** Canales de sacos de suelo  
 Fuente: (Corporación autónoma regional del centro de Antioquía- CORANTIOQUÍA, 2011)
