**ELABORACIÓN DE ESTUDIOS Y DISEÑOS DE OBRAS DE EMERGENCIA EN
SITIOS DE INTERVENCIÓN PRIORITARIA EN LA CIUDAD DE BOGOTÁ D.C.
ESTUDIO LA FISCALA II SECTOR LA FORTUNA**

Vol. 01 INFORME GEOTECNICO

OCTUBRE DE 2019

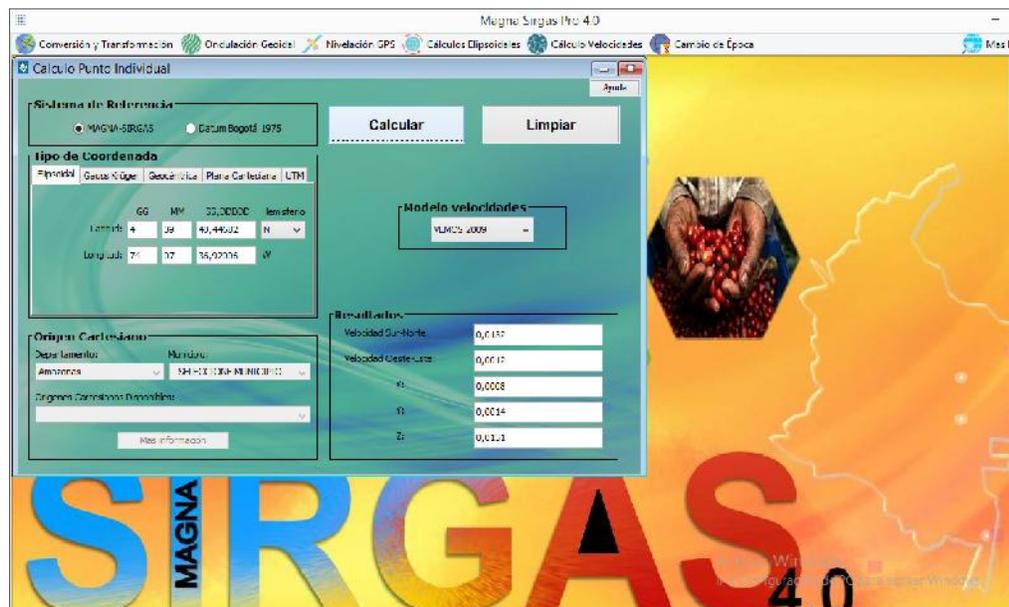
Figura 5 Calculo de velocidades.

Una vez se realizó el post-proceso, se procedió a calcular las velocidades de cada vértice, para lo cual se usó el software Magna Sirgas pro 4, obteniendo los siguientes resultados:

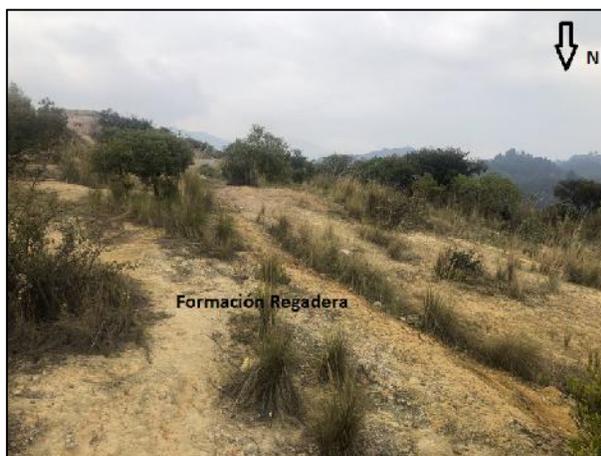
Fotografía 4 Afloramiento de la Formación Regadera localizado hacia el costado sur del área de interés, Barrio la Fiscala.

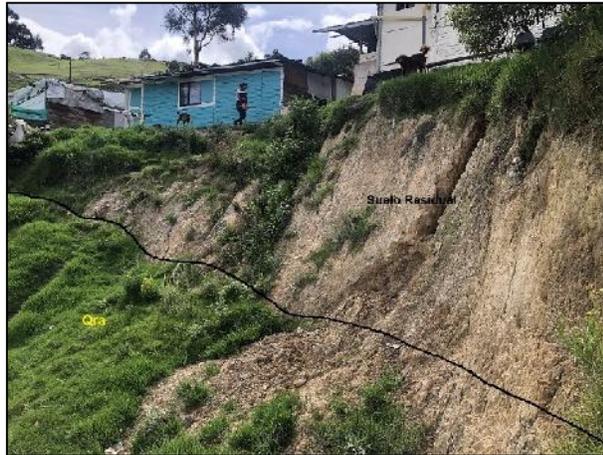
Fotografía 5 Suelos residuales de composición arcillosa, en contacto con el relleno antrópico, localizados en la parte central del área de interés.

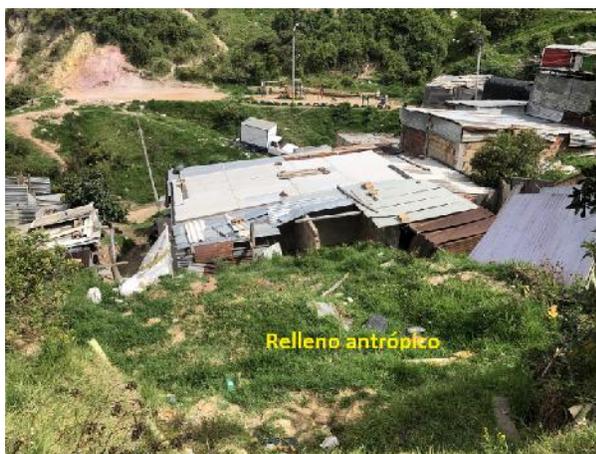
Fotografía 6 Relleno antrópico producto de la actividad humana desarrollada en el sitio, conformado por materiales provenientes de antiguas excavaciones.

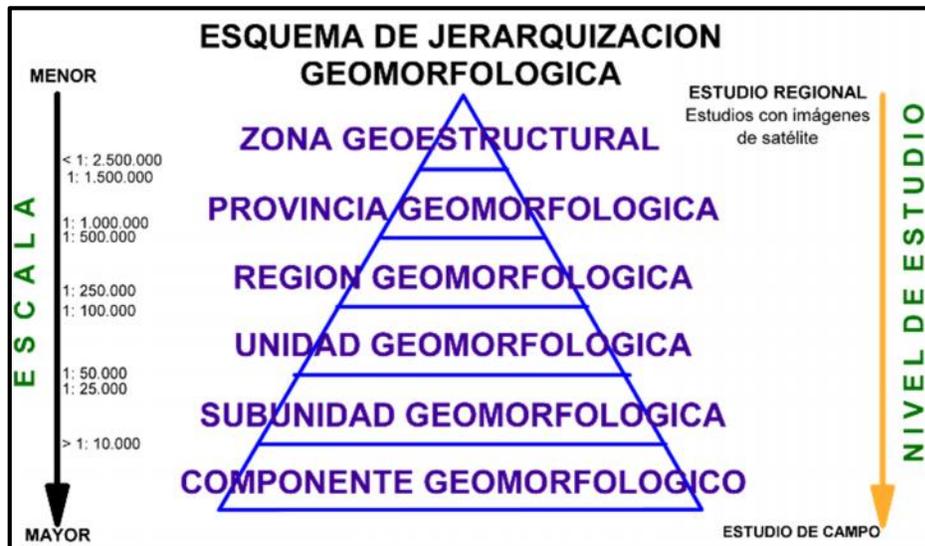
Figura 8 Esquema de Jerarquización Geomorfológica propuesto por el Servicio Geológico Colombiano. Fuente: Tomado y modificado de Velásquez (1999) e INGEOMINAS (1999), Carvajal (2002 – 2008)

Teniendo en cuenta la escala de trabajo (1:200), el análisis geomorfológico llevado a cabo sobre el área de estudio corresponde a nivel de componente geomorfológico, ver **Figura 8**, la cual está determinada fundamentalmente por los contrastes morfológicos y morfométricos, que relacionan el tipo de material o la disposición estructural de los mismos, con la correspondiente topografía del terreno. Igualmente está definida por el contraste dado por las formaciones superficiales asociadas a procesos morfodinámicos actuales de meteorización, erosión, transporte y acumulación bien definidos o determinados. En el área de estudio se observaron geoformas de origen denudacional y antropogénico respectivamente.

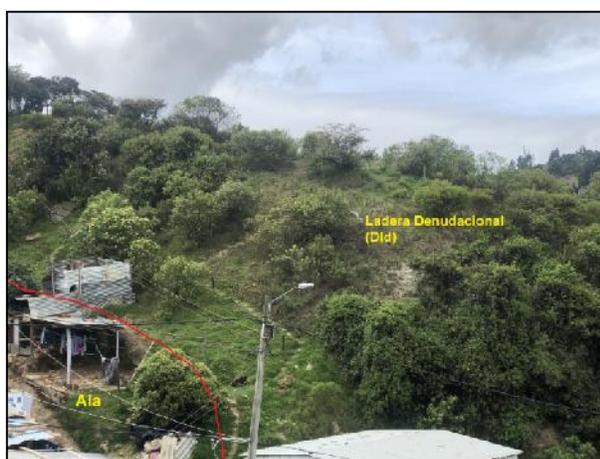
Morfometría: Esta unidad conforma laderas rectas a convexas, de pendiente inclinada a muy escarpada con valores entre 25° y 45°, ancho aproximado entre 30 y 45 m, longitud corta aproximadamente entre 50 y 74 m, de acuerdo con la topografía de detalle.

Morfodinámica: Se evidencia la acción de procesos morfodinámicos asociados a la erosión laminar.

Fotografía 7 Panorámica hacia una ladera Denudacional localizada en el costado sur oeste del área de interés en el barrio la Fiscala.

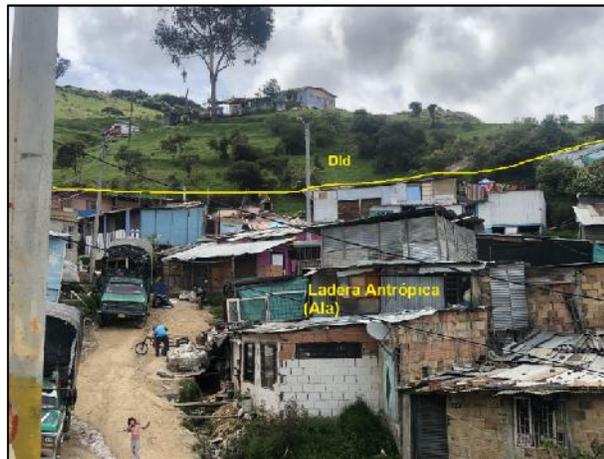
Morfometría: Conforman laderas rectilíneas a convexas, de morfología muy inclinada a muy abrupta con pendientes entre 12 y 26°, ancho promedio de 52 m y una longitud de 64 m de acuerdo con la topografía de detalle.

Morfodinámica: Se evidencia la acción de procesos morfodinámicos asociados a la erosión laminar y procesos de remoción en masa insipientes sobre rellenos antrópicos.

Fotografía 8 Ladera antrópica producto de la intervención de la zona para la construcción de viviendas y vías internas.

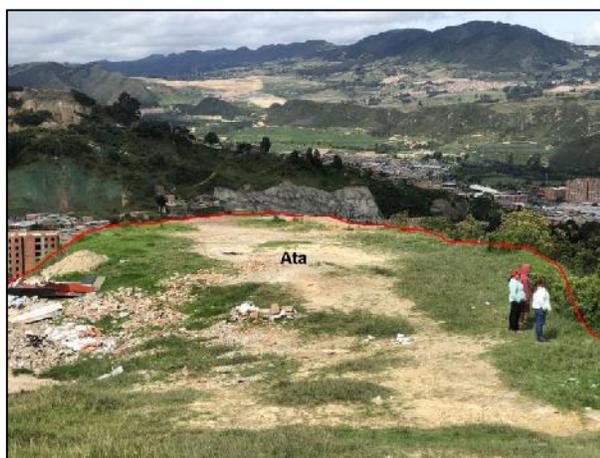
Morfometría: Corresponde a una zona plana a suavemente inclinada de forma regular con pendientes entre que oscila entre el 2 y 7%, ancho promedio de 15 m y longitud aproximada de 40 m.

Morfodinámica: Se evidencia la acción de procesos morfodinámicos asociados a la erosión laminar principalmente.

Fotografía 9 Terraza antrópica localizada en la parte alta de la zona de estudio, sobre la que se lleva a cabo la deposición de escombros.

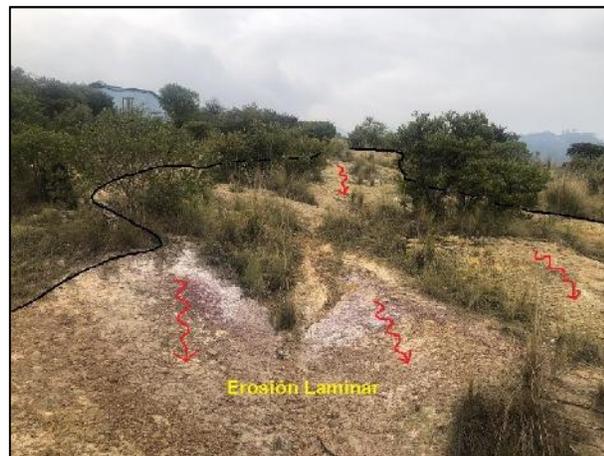
Fotografía 10 Procesos erosivos laminares actuantes sobre la ladera denudacional, originados por acción del agua de escorrentía.

En el área de estudio, se evidenció la presencia de erosión laminar sobre el suelo residual y sobre los afloramientos rocosos desprovistos de vegetación. La erosión laminar causa el desgaste de la capa orgánica hasta que se produce arrastre de materiales hacia la parte baja de las laderas, esta condición puede avanzar progresivamente hasta convertirse en erosión concentrada en surcos tal como se muestra en la **Fotografía 10**.

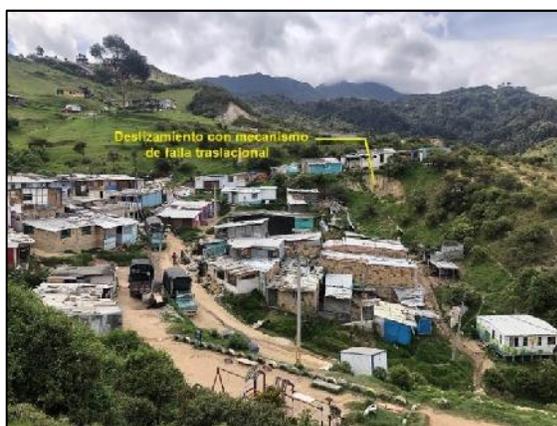
Fotografía 11 Panorámica hacia el deslizamiento con mecanismo de falla planar localizado en la parte central del área de interés

Hacia la parte central del área de interés se reconoció un deslizamiento con mecanismo de falla traslacional en el que se identificó un escarpe principal de 4 m de altura. Involucra un relleno heterogéneo constituido litológicamente por escombros de construcción, residuos y material orgánico, en una matriz limo arcillosa y un suelo residual de composición predominantemente arcillosa, infrayacente al relleno. El proceso de remoción en masa se encuentra en estado colapsado y su actividad se considera potencial, de acuerdo con la topografía de detalle y con las mediciones de campo el ancho promedio de la masa deslizada es de 18 m, la longitud de 22 m aproximadamente y un espesor de 1.5 m. La cobertura vegetal en el sitio está distribuida en un 60% de pastos y 40% de construcciones. Como agentes detonantes del movimiento se reconocen los factores climáticos, ausencia de estructuras hidráulicas para el manejo de aguas de escorrentía, la naturaleza de los materiales presentes en el área, la topografía abrupta de la ladera y la acción antrópica determinada por la disposición inadecuada de materiales en el sitio. En la **Fotografía 11** se muestra el deslizamiento antes descrito.

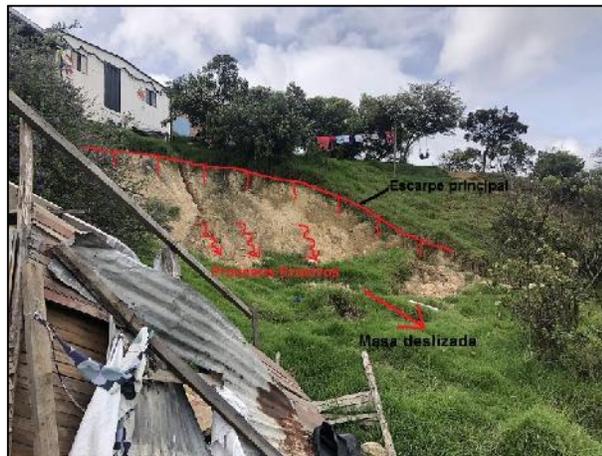
Fotografía 12 Escarpe principal del proceso de remoción en masa sobre el que se evidencia la acción de la erosión hídrica

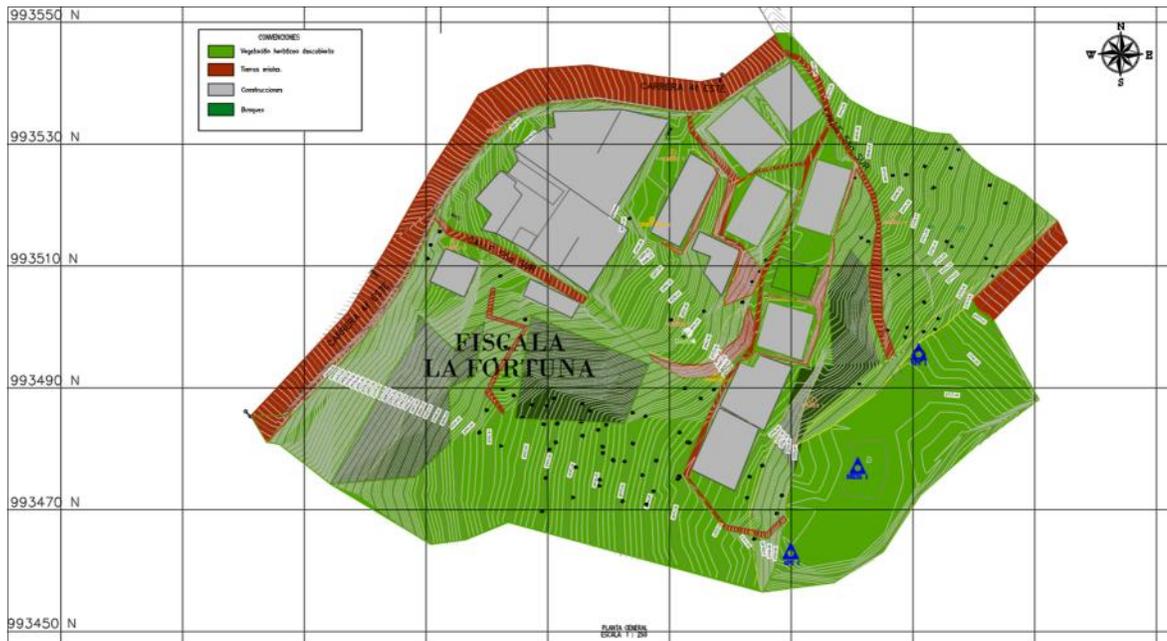
Figura 10 Usos del suelo área de influencia del estudio. La Fiscalía II, sector la Fortuna.

En el área de influencia se identificaron cuatro tipos de cobertura vegetal o uso del suelo, dentro del nivel exploratorio; las cuales corresponden a construcciones, vegetación herbácea descubierta, bosques y/o montes y tierras eriales. A nivel de semidetalle estos usos son; Construcción rural nucleado, pastizales naturales, bosques naturales y suelos desnudos como erosión natural.

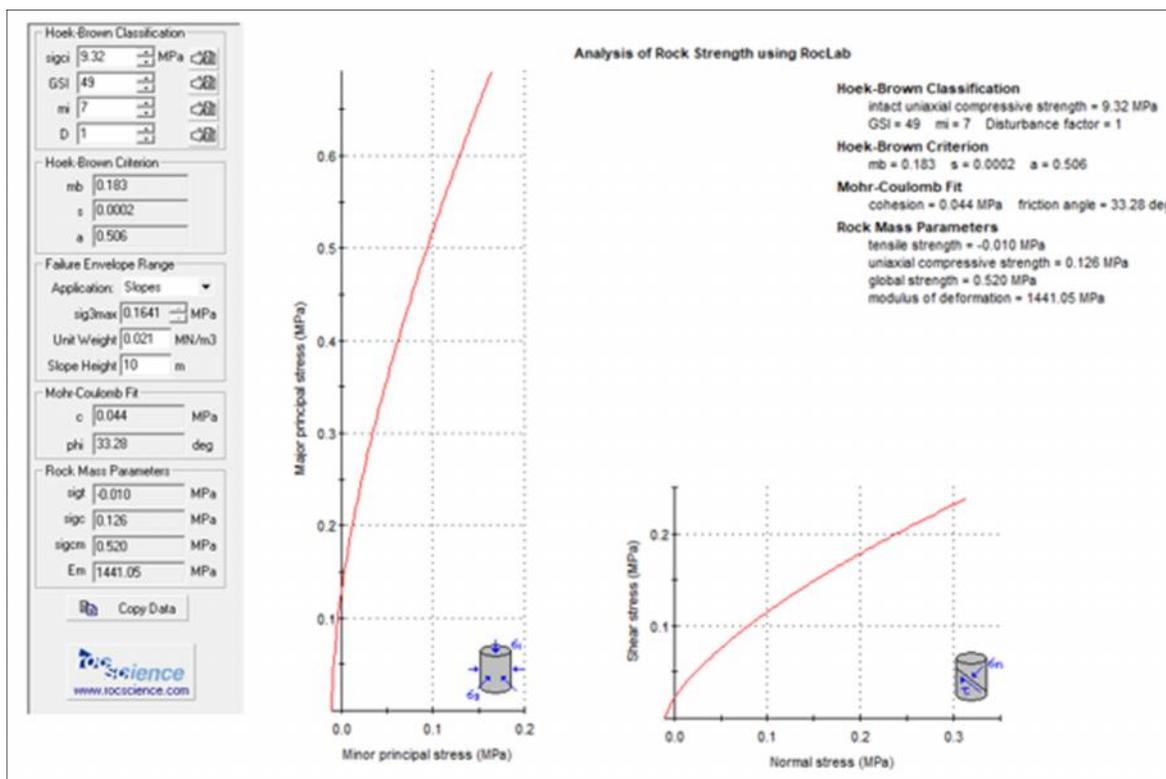
Figura 19 Determinación de parámetros $c-\phi'$ para la arenisca.

Teniendo en cuenta el resultado de compresión simple sobre la muestra S6-M12 entre 10 y 11.5 m de profundidad, se obtuvo un valor de σ_c de 9.3 MPa, con este valor se procedió a determinar valores de $c-\phi'$ del macizo rocoso por medio del programa Roclab, tal como se muestra en la **Figura 19**.

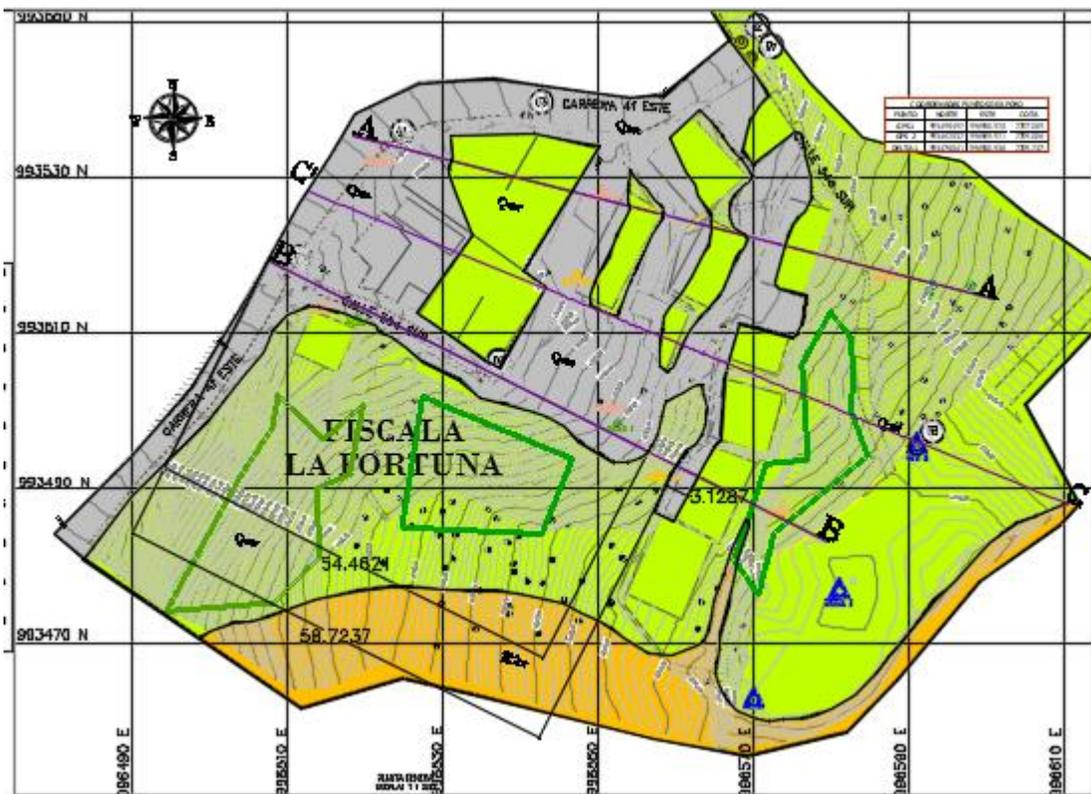
Figura 22 Plano geológico y localización de secciones de análisis

Se presenta la **Figura 22** con el plano geológico y las secciones de análisis consideradas, mientras que los cortes A-A', B-B' y C-C' con el modelo geológico se ilustran en la **Figura 23** a la **Figura 24**, respectivamente.

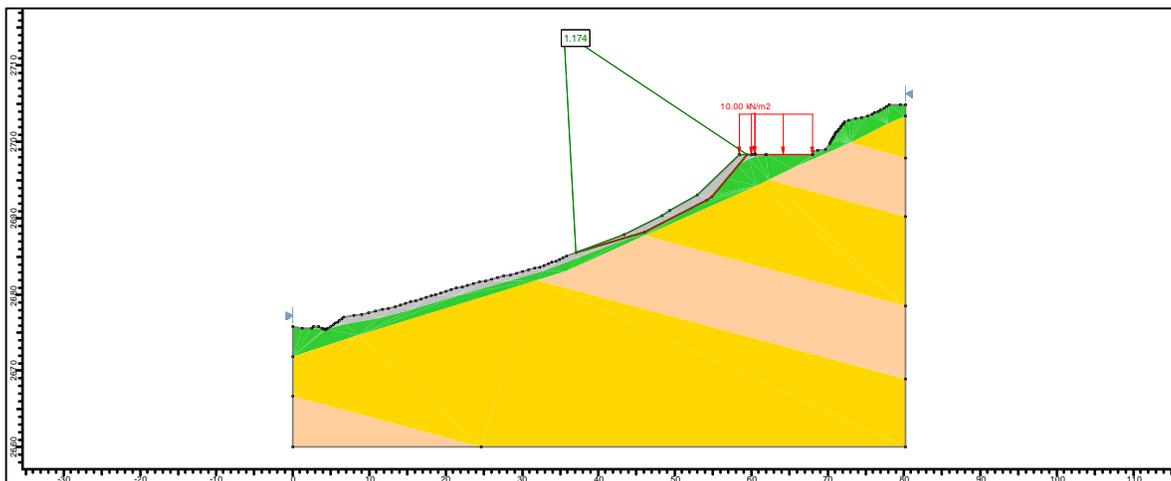
Figura 26 Análisis retrospectivo sección B-B' y sin agua $ru=0.0$

El análisis retrospectivo se ejecutó sobre la sección B-B', considerando el talud de relleno antrópico antes de la falla con una inclinación de 43° y una sobrecarga de la vivienda que existía al momento del evento de remoción en masa (enero/2018), los resultados de factor de seguridad se incluyen en la **Tabla 24**, en la cual se observa que la condición de falla $FS < 1.0$ se presenta para el caso de $ru = 0.2$.

El valor de $ru = 0.2$ obtenido para la condición de falla del talud difiere del propuesto en el capítulo de Hidrogeología, en parte porque se realizó el análisis de estabilidad de taludes por retro-análisis, como también a que la principal causa del deslizamiento corresponde al aporte incontrolado de aguas provenientes de las viviendas por falta de alcantarillado.

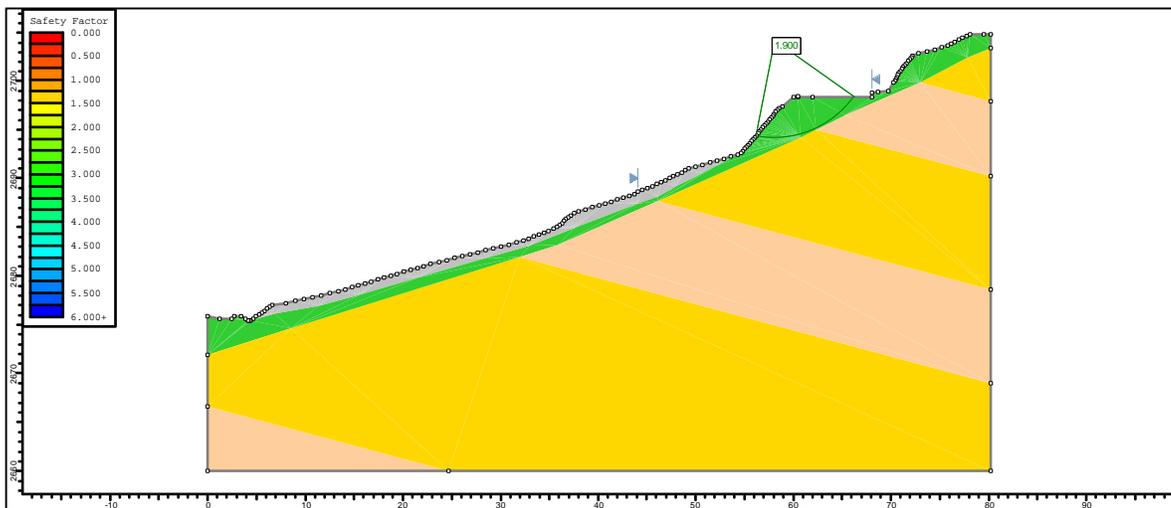
Figura 42 Sección de análisis B-B' estática y con agua $ru=0.2$. (mecanismo de falla rotacional)

Para la Sección B-B' se efectuó un chequeo de estabilidad para el talud del escarpe del deslizamiento existente, considerando un mecanismo de falla rotacional, el cual permite verificar la posibilidad de una falla de este tipo asociada al desconfinamiento lateral del estrato de suelo residual. Los factores de seguridad obtenidos de $FS=1.90$ para el caso estático y de $FS=1.43$ para la condición seduoestática muestran que el talud de escarpe en suelo residual es estable.

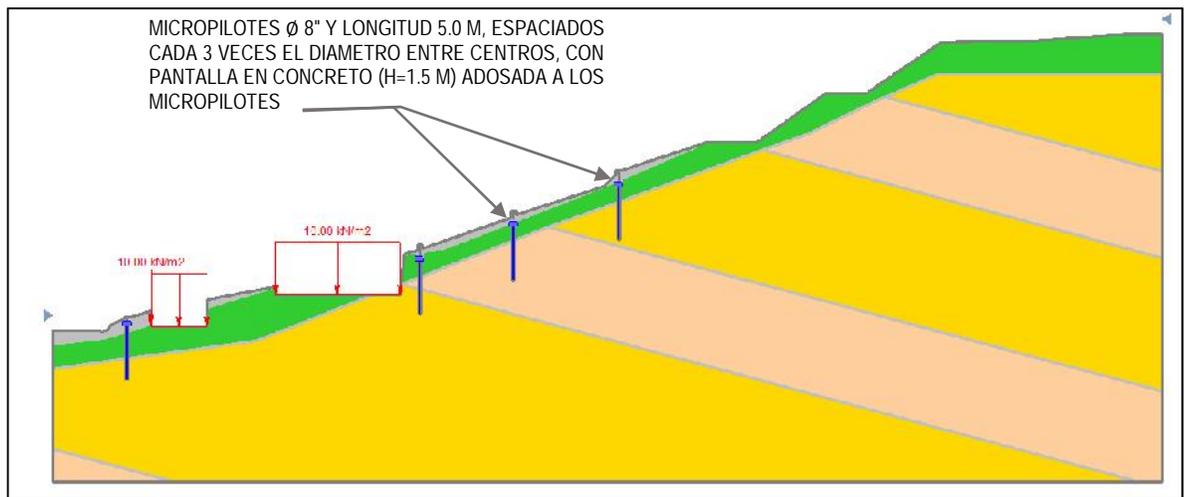
Figura 44 Alternativa 1 de estabilización.

Consiste en la construcción de tres (3) pantallas de pilotes de diámetro 8" y longitud 5 m arriostradas con viga cabezal y sobre esta un muro de contención de altura $h=1.5$ m para la conformación de terrazas. Perfilado de los taludes en suelo residual existentes a una pendiente de 1.0V:1.5H. Adicionalmente, en la parte baja del talud se recomienda la construcción de una pantalla de concreto soportada por pilotes metálicos de diámetro 8" y longitud 5 m. (Ver la **Figura 44**).

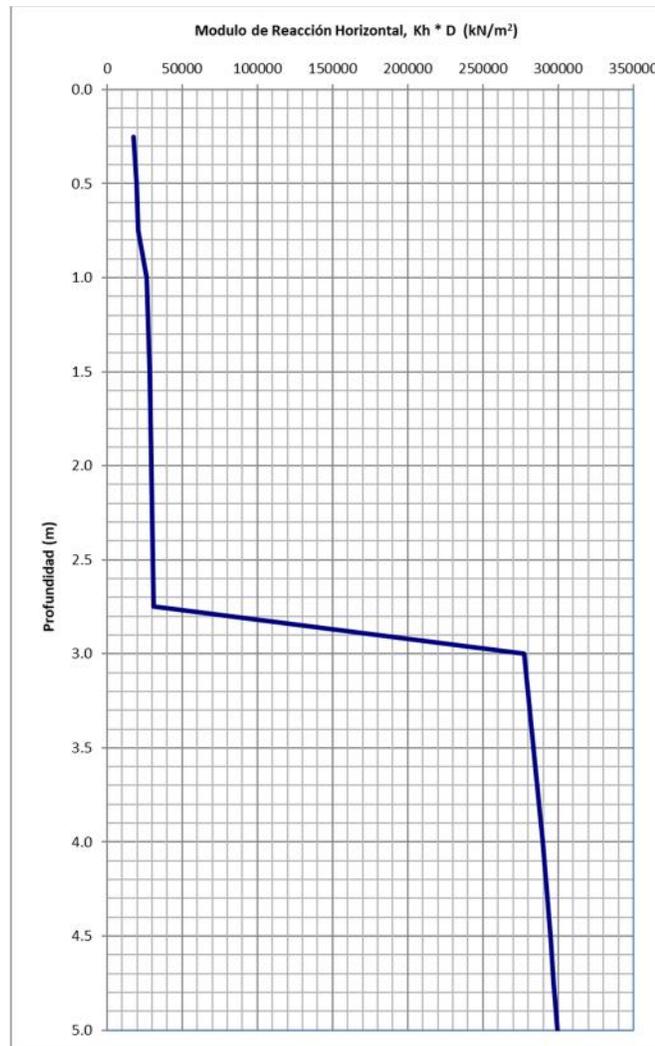
Figura 59 Módulo de reacción horizontal Kh

De esta manera se obtiene para un pilote de diámetro $d=0.22$ m un valor promedio del módulo de reacción horizontal de 209 MPa, el cual es mayor al obtenido para el caso del módulo de reacción horizontal determinado para arcillolita que es de 66 MPa, de esta manera se toma como criterio conservador para el diseño estructural el valor de K_h definido para arcillolita en el informe.

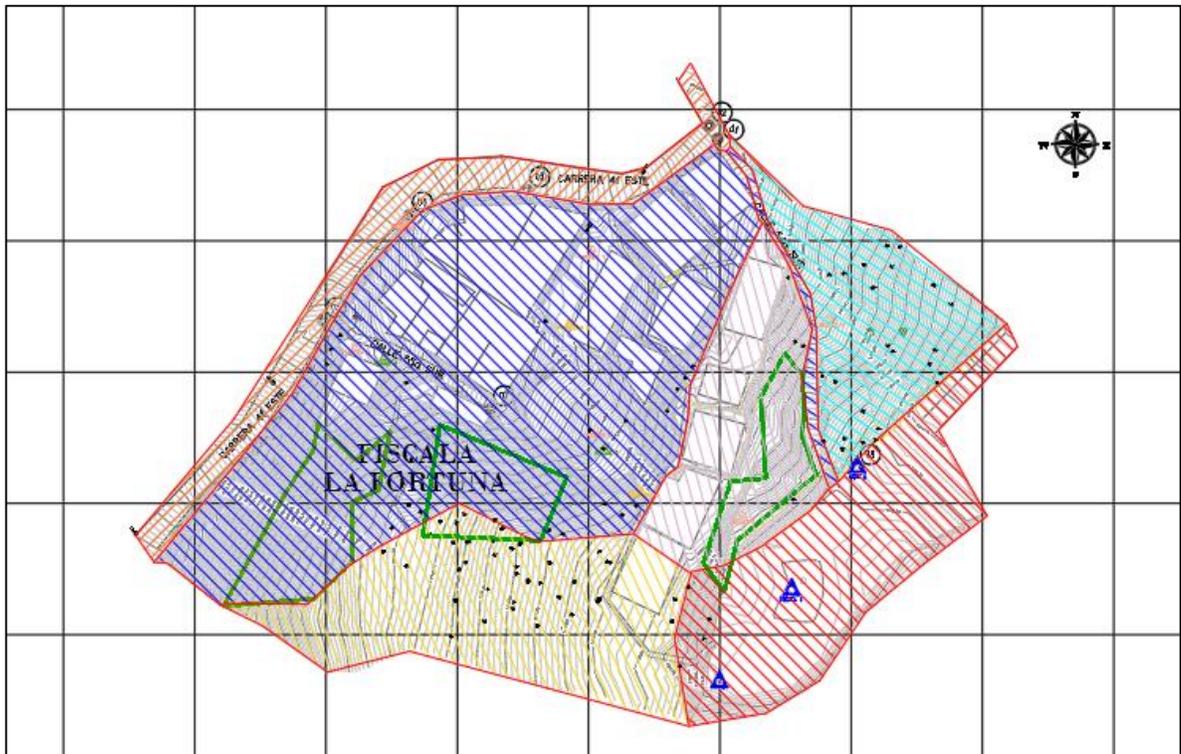
Figura 64 Áreas de drenaje La Fiscala II.

La delimitación de las áreas de drenaje para la proyección de las obras se realizó a partir del levantamiento topográfico, la infraestructura a rehabilitar y las obras para la estabilización del terreno. De acuerdo con los patrones de flujo, se definieron las siguientes áreas.

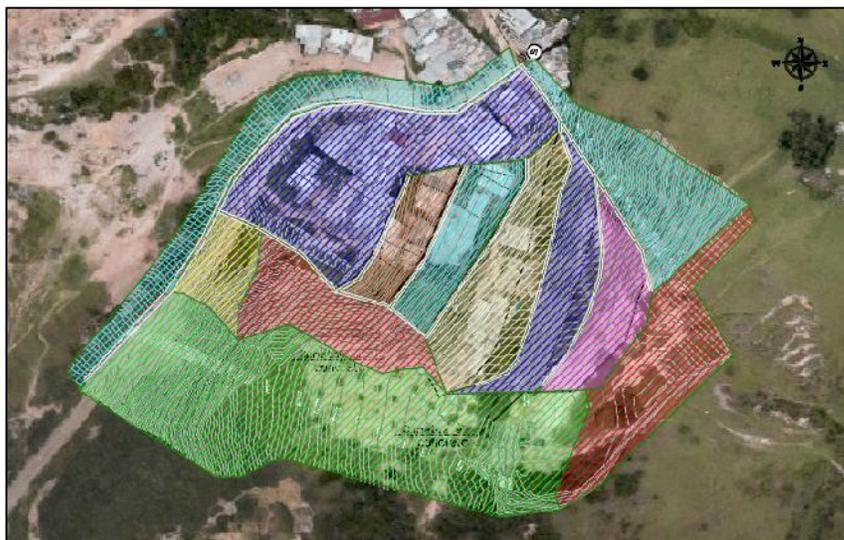
Figura 73 Áreas de drenaje para los canales

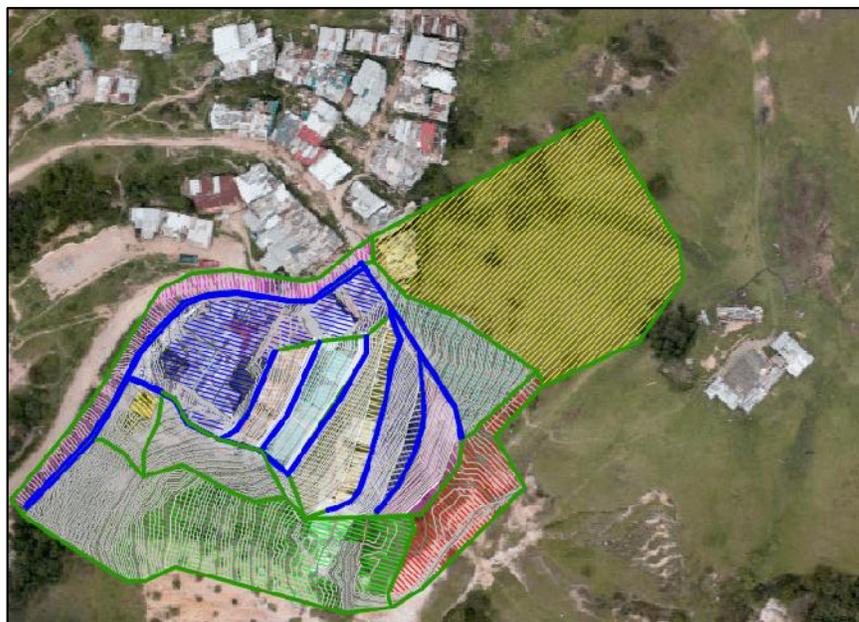
Dadas las condiciones del terreno, se contempló un área adicional a las áreas definidas, por concepto de baldíos en una cota superior al área de interés, como se muestra en la siguiente figura.

Figura 74 Áreas de drenaje adicionales

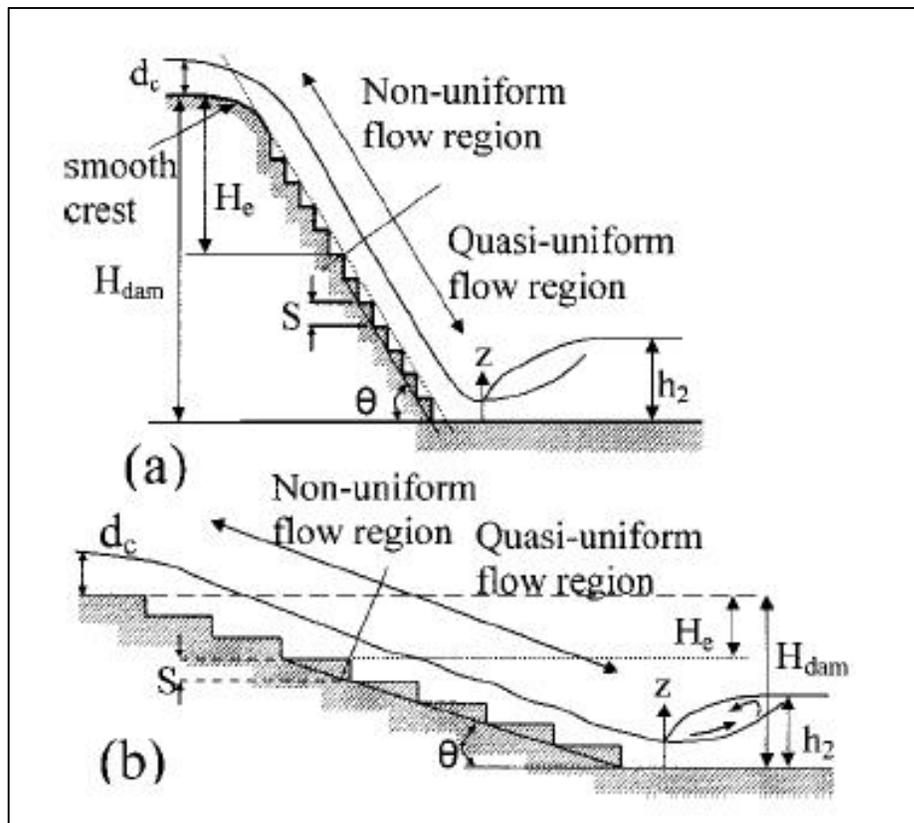
Figura 75 Esquema de definiciones: (a) escalones para $q=19, 23, 30$ y 55° , (b) escalones tomados para $q=5.7, 8.5$ y 11.3° (Fuente, Ohtsu et al. 2004. Fig. 2)

Dados un ancho de canal, B , una caída total, H_{dam} , un ángulo del canal, θ y un caudal de diseño Q_w la profundidad crítica se calcula como $d_c = [(Q_w/B)^2/g]^{1/3}$, valor con el que la altura total relativa de caída es H_{dam}/d_c .

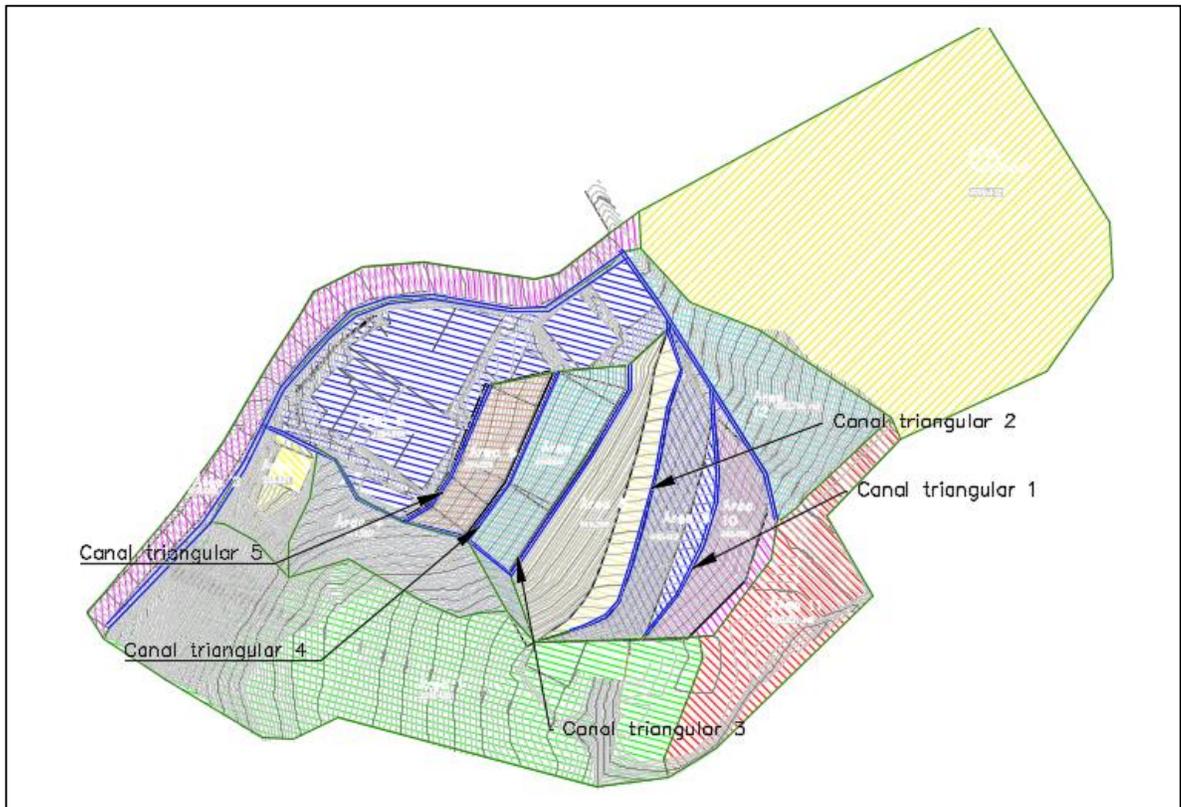
Figura 76 Canales triangulares

De acuerdo a los sectores identificados, y para una mejor descripción del diseño de cada uno de los canales, se realizó una identificación de los mismos, tal y como se muestra en la siguiente figura:

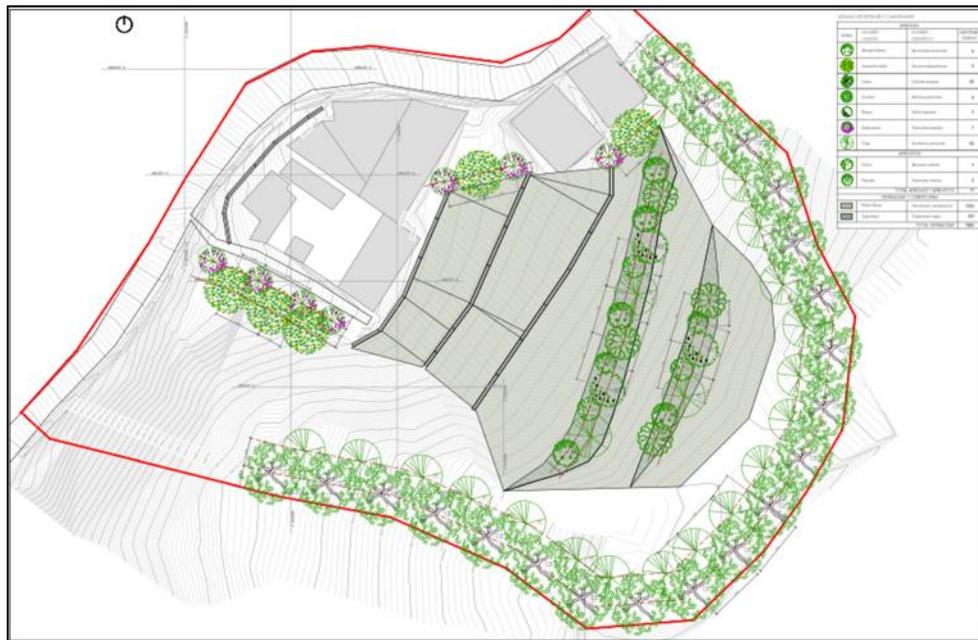
Figura 86 plano paisajismo. (ver anexo 6.1)

Para la cobertura de la cara de los taludes se plantea la empradización con pasto Kikuyo y Capuchina.

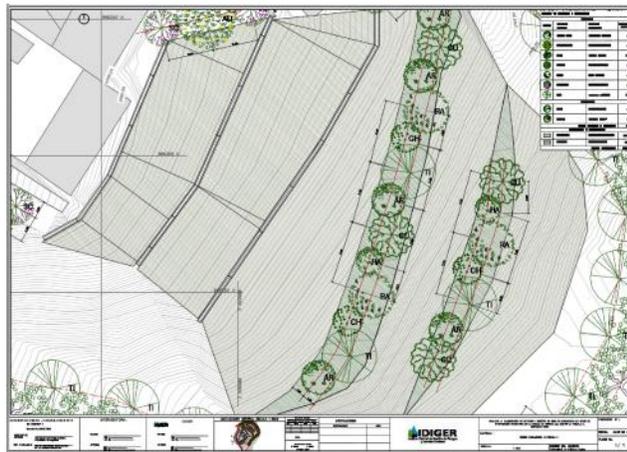
- En relación a coberturas se plantea la Capuchina (*Tropaeolum majus*) que pese a que es una especie introducida es originaria de los Andes (Perú), de floración interesante color naranja, buen cubrimiento y desempeño en la ciudad. Se usa como tapizante para las bermas bajo la doble alineación de árboles y arbustos, para un área de 321 m².
- Se sembrará con una densidad de 8 plantas por metro cuadrado, para un total de 2568 individuos.

Figura 89 Planta Ámbito Pendientes Suaves (2)
Fuente: Elaboración Propia, 2019

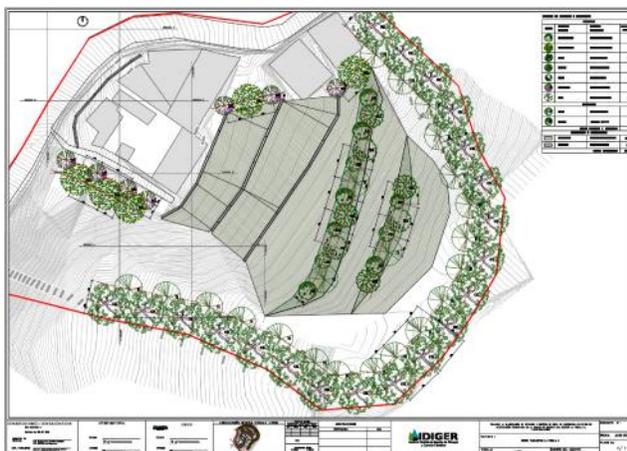
distanciamiento de 8 metros entre individuos de la misma especie y 4 metros entre alineaciones. Los Cedros se encuentran a 3 metros del límite del predio.

Figura 90 Planta Ámbito Consolidación Márgenes Predio (3)
Fuente: Elaboración Propia, 2019

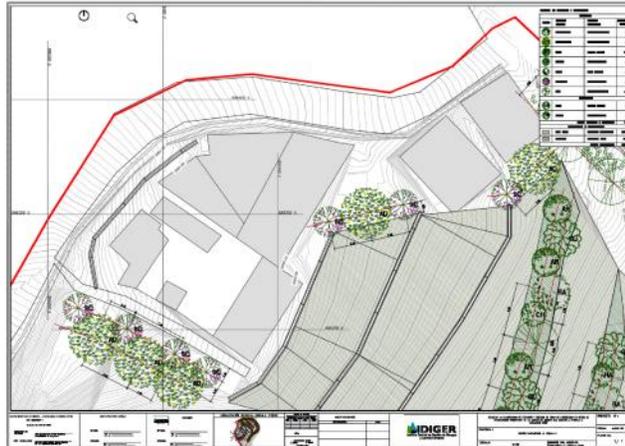
- Se eligieron por su floración atractiva las especies Sietecueros (*Tibouchina lepidota*) y Alcaparro doble (*Senna multiglandulosa*).

Figura 91 Planta Ámbito Focos de Color (4)
 Fuente: Elaboración Propia, 2019

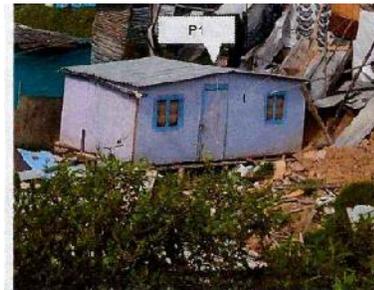
Fotografía 2. Vista de la vivienda ubicada en el predio identificado como P1.

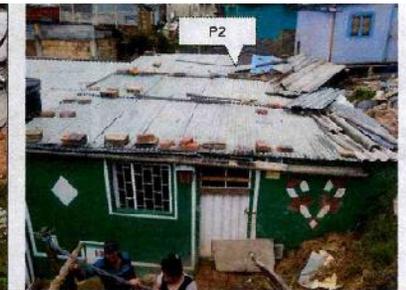
Fotografía 3. Vista de la vivienda ubicada en el predio identificado como P2.

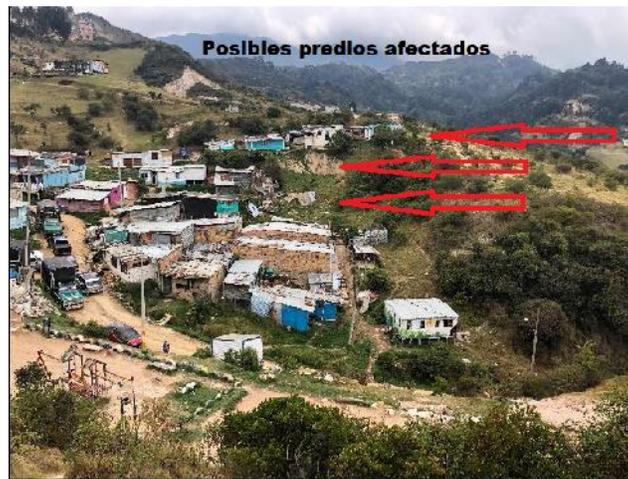
Figura 7 Posibles predios afectados por procesos de inestabilidad. Fuente: Himec-Consulcons 2019

Entre los posibles predios afectados, encontramos los siguientes en la Fiscala II Sector Fortuna

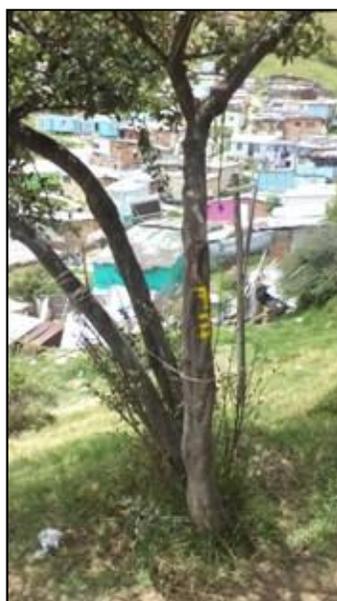
En el sitio de estudio se numeraron 281 especímenes forestales que cumplen con los criterios para ser incluidos y evaluados en el inventario forestal del área de influencia del proyecto; de acuerdo a lo establecido en el Decreto 531 de 2010, la Resolución 5983 de 2011, Decreto 383 de 2018 y la Secretaría Distrital de Ambiente - SDA, con el propósito de solicitar los permisos para el manejo silvicultural de las especies vegetales que puedan ser afectadas y no afectadas durante el proceso constructivo de las obras. La marcación se realizó con pintura amarilla y de forma consecutiva de acuerdo a los lineamientos de la SDA.

Fotografía 1. Marcación consecutiva del arbolado inventariado.

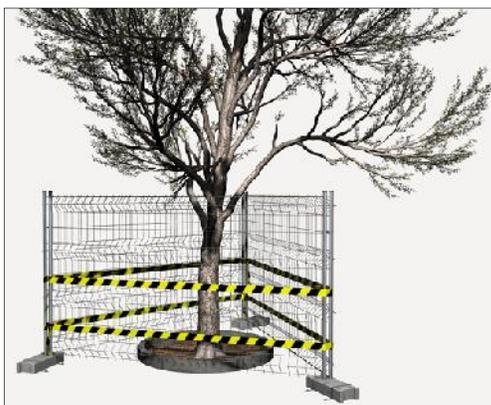
Todos los árboles existentes en el área de influencia directa del proyecto deberán ser conservados y protegidos de todo posible daño durante el proceso constructivo de las obras de conservación de suelos. Por lo tanto se instalarán barreras de construcción alrededor de los árboles, estas barreras se deben colocar tan lejos como sea posible del tronco del árbol, como recomendación se tiene que por cada 2,5 cm de diámetro del árbol se deberá alejar 30 cm de tronco del árbol. Con estas barreras no solo se protege la copa y tronco del árbol sino también el sistema radical.

Figura 6. Barrera de protección.

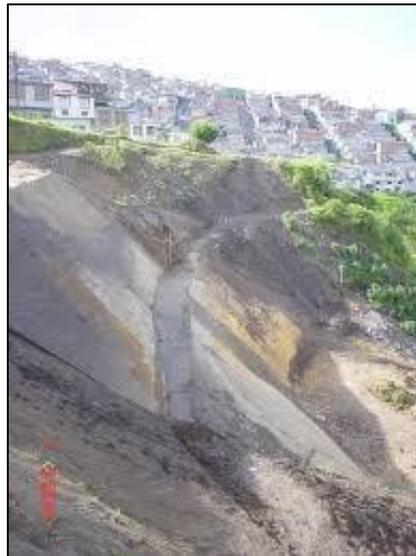
Perfilado del talud: Su finalidad es configurar un talud de corte o de un terraplén para adaptarlo a las pendientes y alturas que los hacen estables, esta actividad permite borrar los surcos o las irregularidades que se presentan en un talud. Con el perfilado de un talud se disminuye el grado de la pendiente, se mejora su estabilidad y se adecua para el establecimiento de la vegetación. Estas prácticas son convenientes para realizar el ordenamiento de los taludes y adaptarlos al paisaje (**Figura 3**) (ESCOBAR & DUQUE ESCOBAR, 2017).

Figura 3 Perfilado

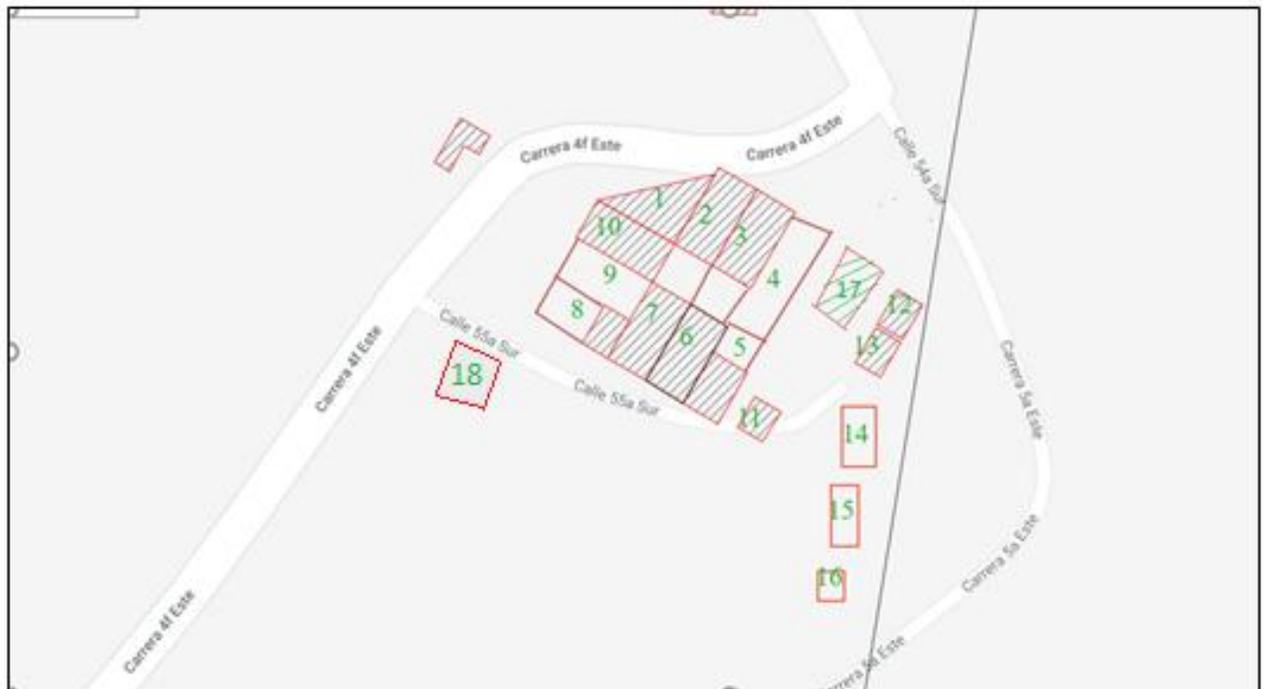
Figura 7 Asignación numerica predios estudio
Fuente SINUPOT

*Corresponde a la asignación numérica asignada en la figura 7
