CARACTERIZACIÓN GEOLÓGICA GEOTÉCNICA EN SECTORES PRIORITARIOS DE
LAS LOCALIDADES CHAPINERO Y USME PARA LA EVALUACIÓN DE AMENAZA Y
RIESGO POR MOVIMIENTOS EN MASA”

INFORME FINAL CAJITA DE LOS SOCHES.

GEODINÁMICA INGENIERÍA S.A

CONTRATO 507 DE 2020

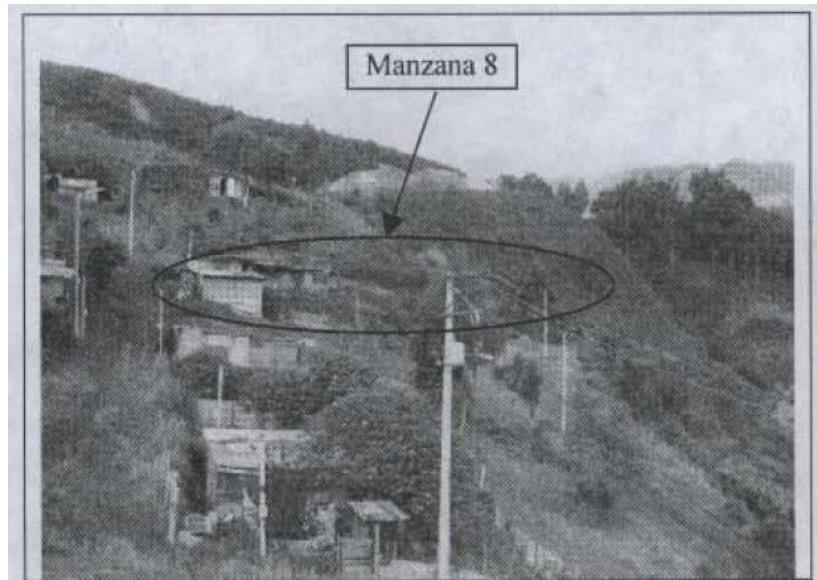
Figura 4. Escarpe pronunciado con dirección E-W que cubre la manzana 8 del barrio Tocaimita Oriental. DI-4330. Agosto de 2006. DPAE (2006).

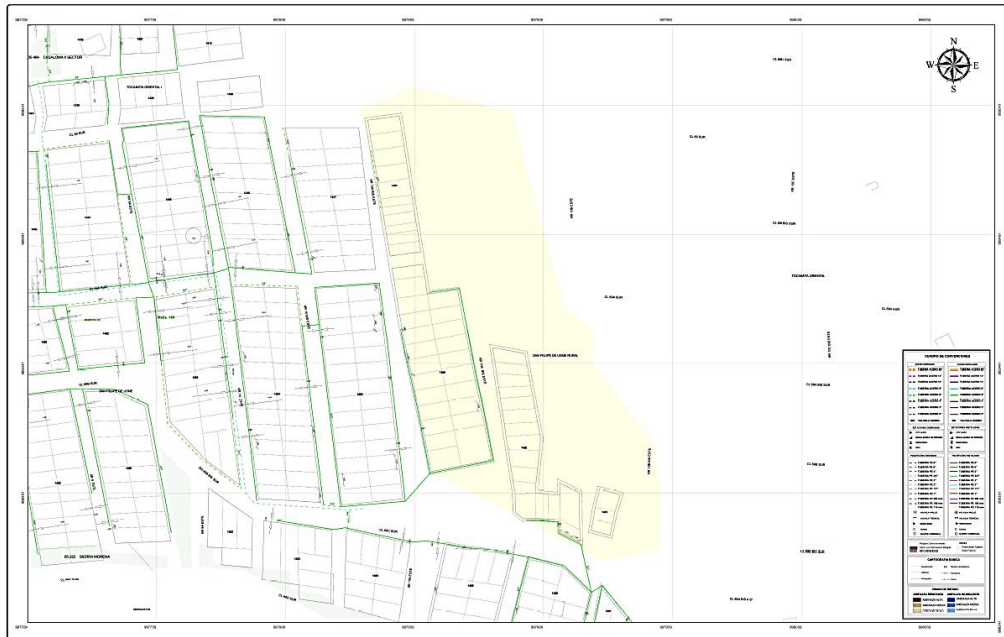
Existe una red construida y diseñada de ¾" en polietileno, tal como se especifica en los planos (Anexo 2); dicha información fue utilizada como orientación del plan de exploración y luego confirmada en campo, esto con el fin de evitar daños a la red existente.

Figura 14. Plano Red de Gas-Barrio Cajita de Sochez.
Fuente: Documento de Respuesta-VANTI.

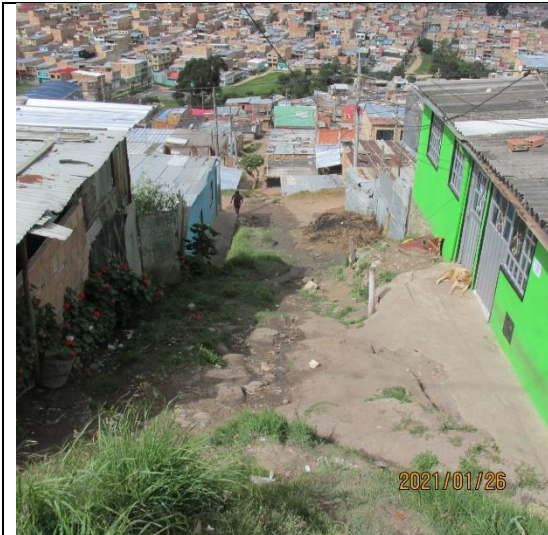
Fotografía 5 – Afloramiento de agua sobre la Calle, en la parte media de la ladera.

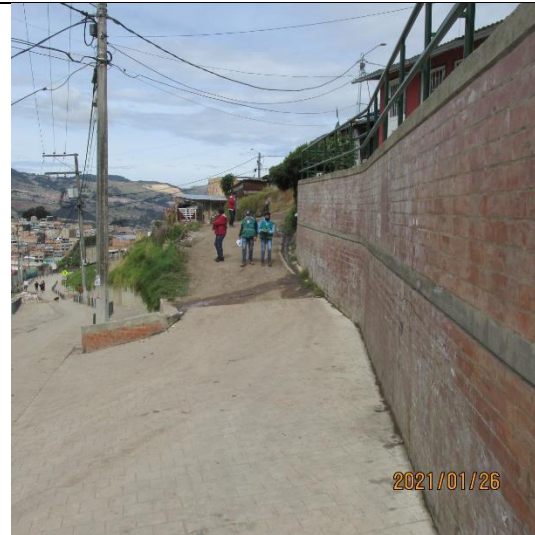
Fotografía 6 – Vista hacia el occidente del área de estudio, se aprecia afloramiento de agua en la base del muro de contención y el talud en relleno al fondo de la fotografía.

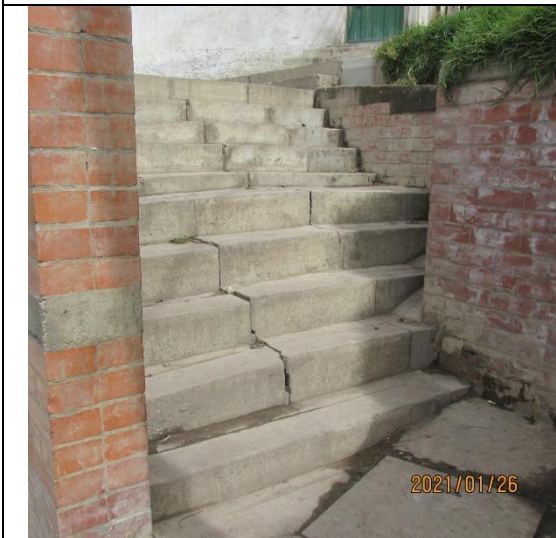
Fotografía 7 – Deformación de las escaleras de espacio público en el trasdós del muro de contención.

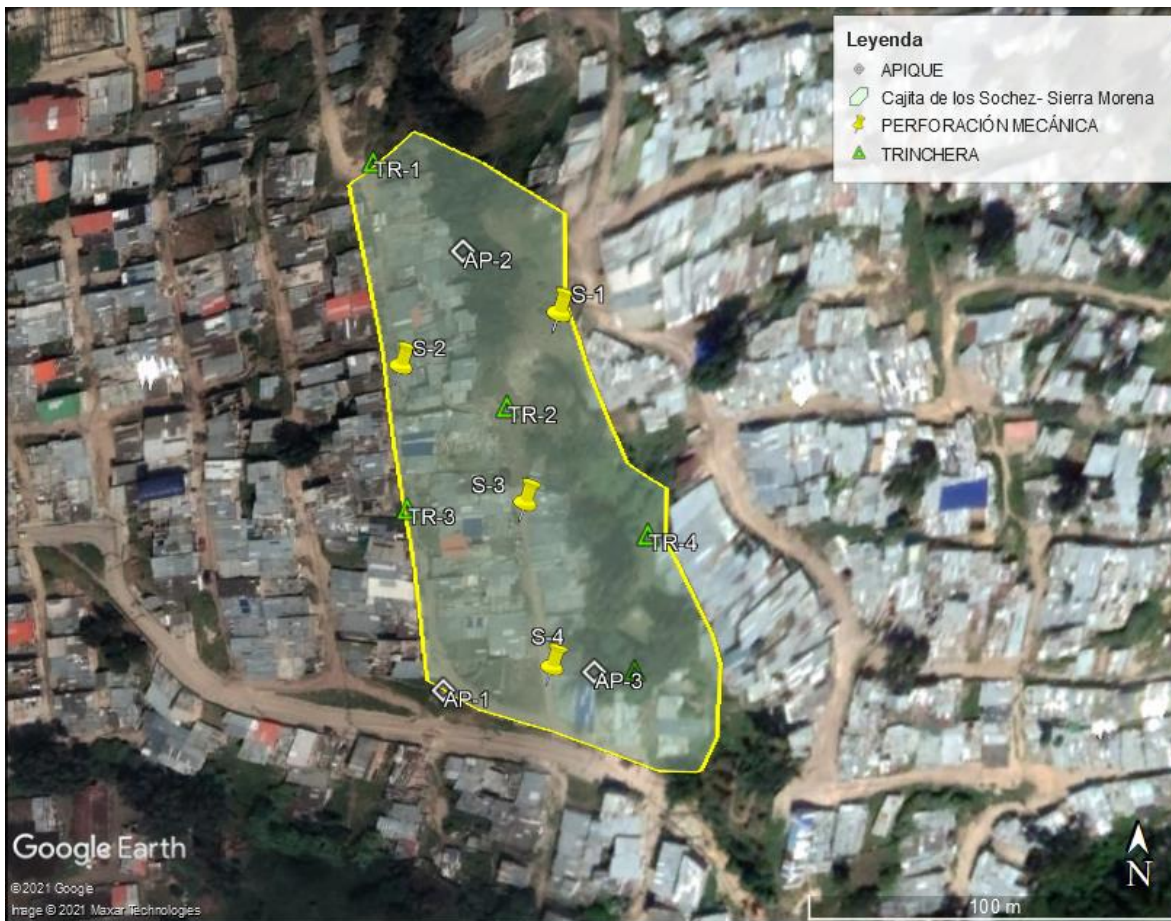
Con el fin de conocer la estratigrafía del área de estudio, e identificar las potenciales superficies de falla del terreno, se llevó a cabo un programa de exploración directa con cuatro (4) perforaciones mecánicas entre 9.15 y 16.0 m de profundidad, trincheras y apiques

Figura 36. Localización de exploración del subsuelo – sitio 4

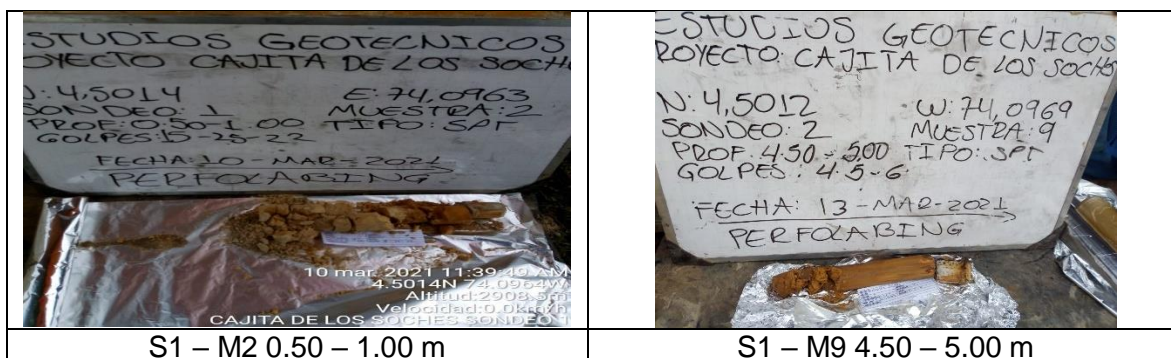
Figura 37. Registro fotográfico de algunas de las muestras obtenidas de los sondeos

En la figura 36. Se muestra la localización de sondeos y líneas de refracción sísmica ejecutadas para el proyecto, y en la Figura 37 fotografías a manera de ejemplo de las muestras de suelo obtenidas de la exploración.

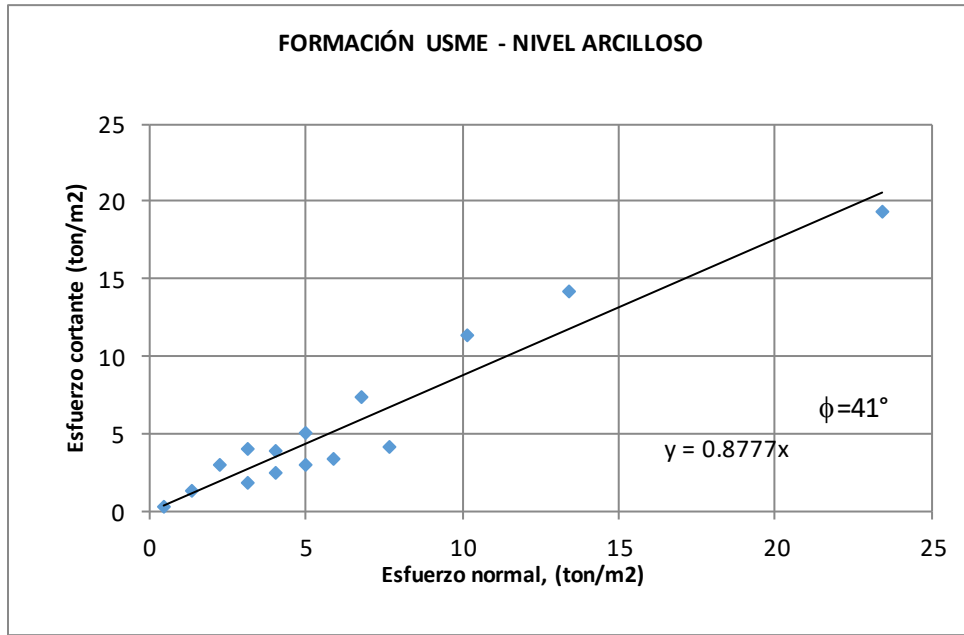
Figura 40. Estimación de parámetros de resistencia para el nivel arcilloso de la Formación Usme

A continuación, se muestran de la Figura 39 a la Figura 40 los resultados de la regresión lineal y el ángulo de fricción obtenido para los materiales de depósito antrópico, y nivel arcillos de la Formación Usme.

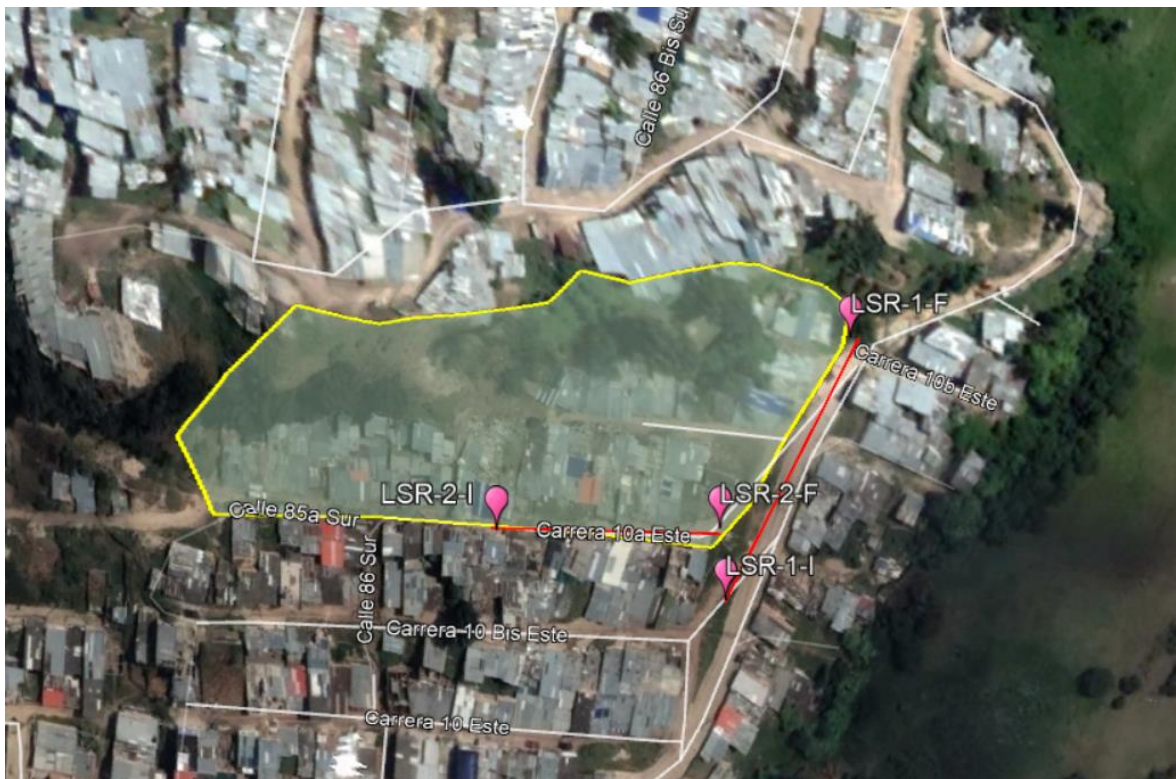
Figura 41. Localización de líneas de refracción sísmica– sitio 4

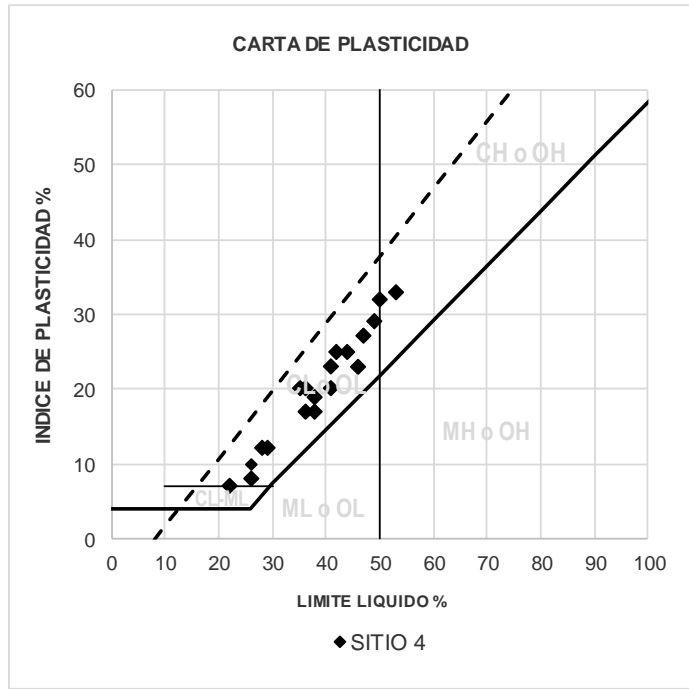
Teniendo en cuenta la carta de plasticidad de Casagrande los materiales en su mayoría clasifican como arcillas de baja plasticidad (CL) y en menor proporción arcilla de alta plasticidad (CH).

Figura 47. Carta de plasticidad para los materiales cohesivos presentes en el sitio 4

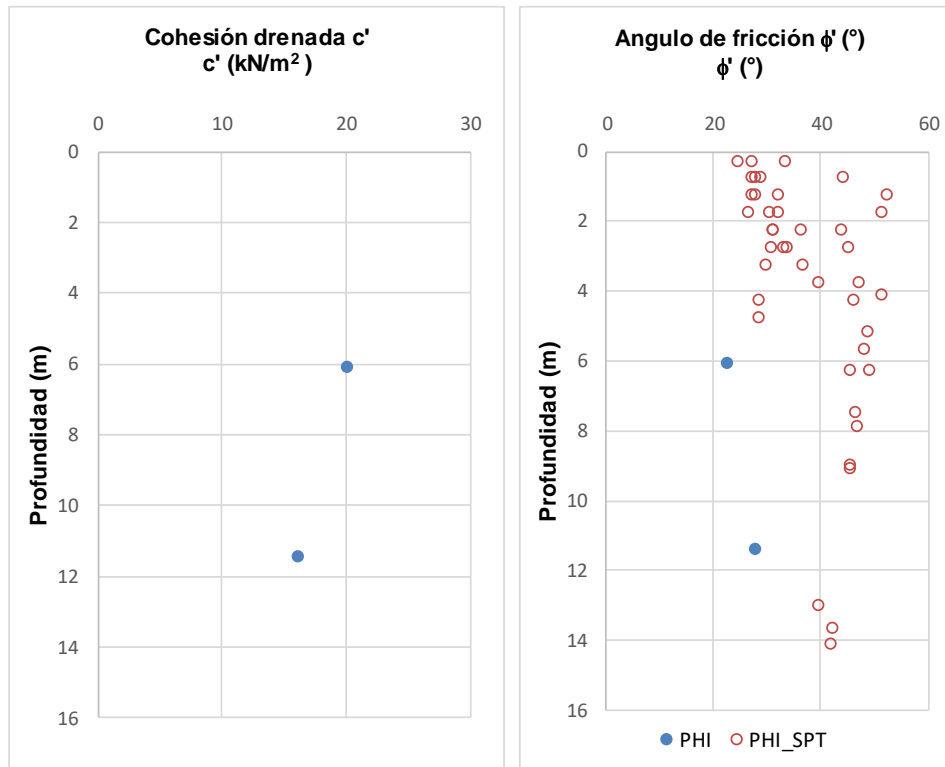
Del ensayo de corte directo se obtuvo un valor de cohesión drenada entre 16 a 20 kPa, y un valor de ángulo de fricción entre 22.6 a 27.7°. El valor de fricción se comparó con los resultados obtenidos por correlación con el valor de N del ensayo de SPT encontrándose que estos son mayores a los resultados de laboratorio.

Figura 52. Variación de la cohesión drenada y el ángulo de fricción con la profundidad

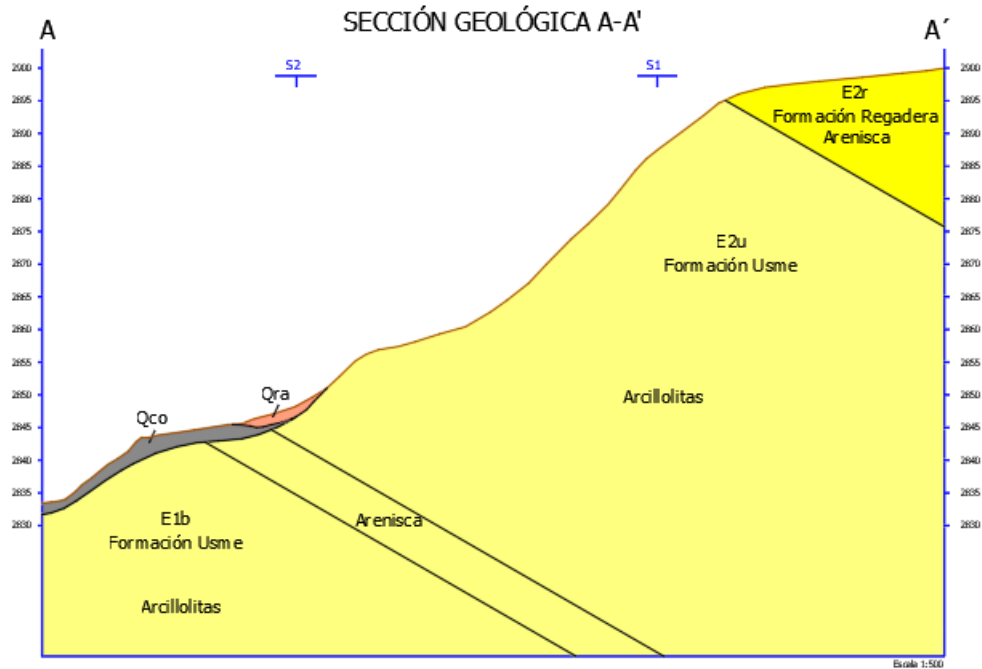
Figura 57. Sección A-A' (Sentido W-E)
