INFORME TÉCNICO

“EVALUACIÓN DE RIESGO POR INUNDACIONES Y AVENIDAS TORRENCIALES DE LA CUENCA DE LA QUEBRADA CHIGUAZA – INFORME DE ANÁLISIS DE VULNERABILIDAD”

SUBDIRECCIÓN DE ANÁLISIS DE RIESGOS Y EFECTOS DEL CAMBIO CLIMÁTICO

DICIEMBRE 2022

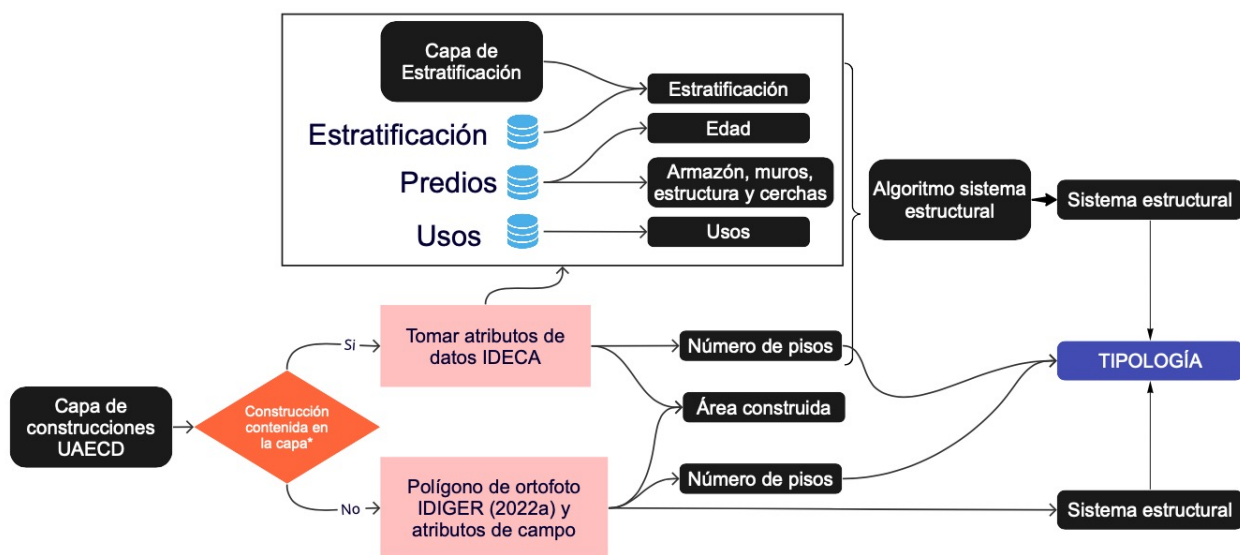
Figura 2. Metodología general para la construcción de una tipología de viviendas en la cuenca de la quebrada Chiguaza

La Figura 2 muestra la metodología general junto con las fuentes de datos que se utilizaron para generar una clasificación tipológica de las construcciones residenciales de la cuenca de la quebrada Chiguaza.

Nota: *Decisión tomada de la comparación de la capa de construcciones con la ortofoto IDIGER (2022b)

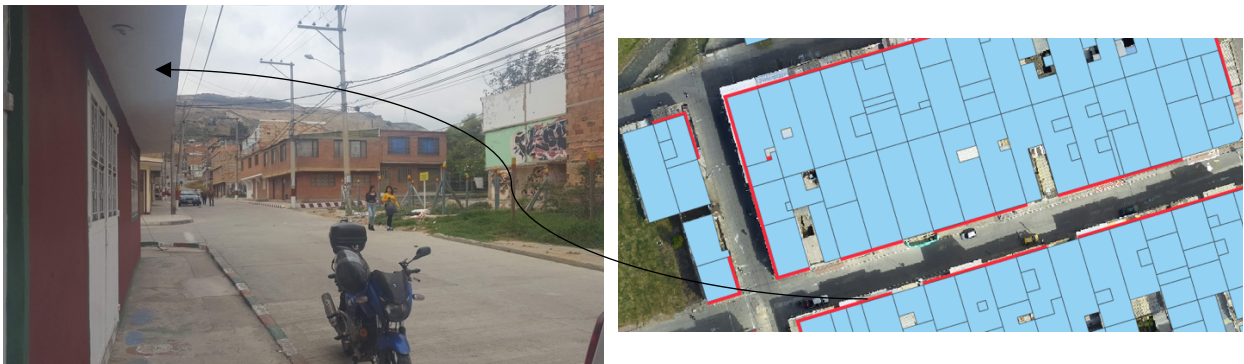
Figura 3. Voladizos de las construcciones representadas como polígonos en la cobertura de la UAECD.

Nota: en rojo se muestran los polígonos identificados como voladizos de las construcciones. En azul se muestran las construcciones con las divisiones generadas por la UAECD

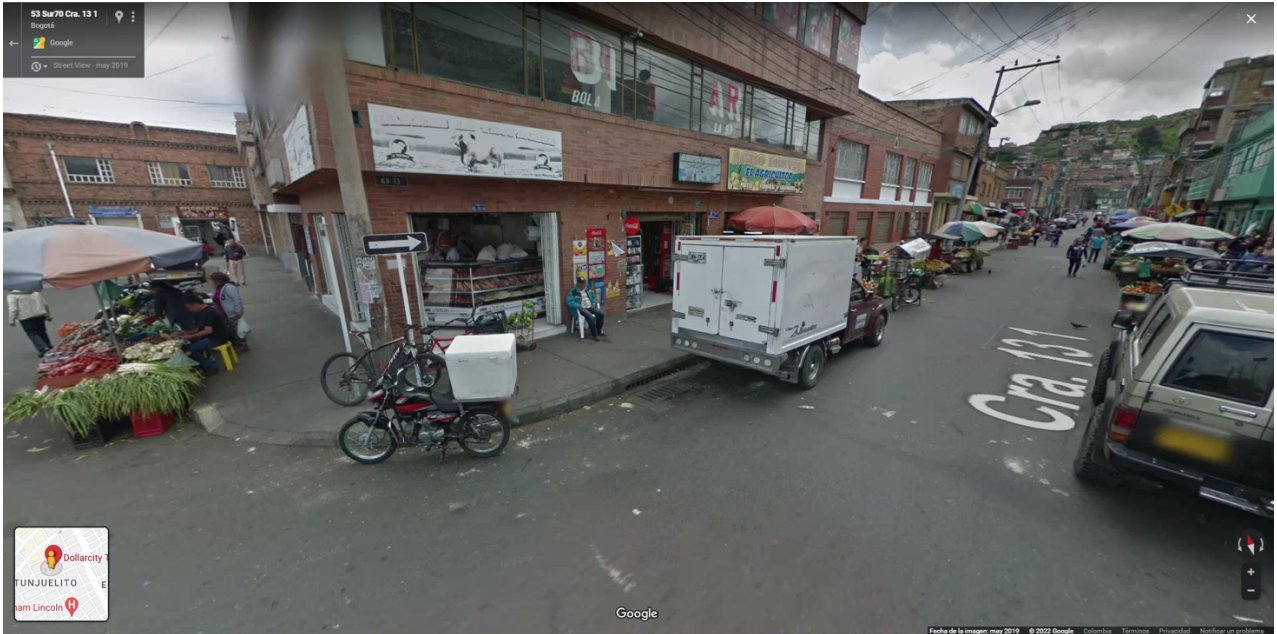
Foto 2. Actividades comerciales formales e informales en la zona de Tunjuelito

Como se evidencia en la Foto 2 las actividades comerciales formales se mezclan con un intenso comercio informal en las zonas de mayor concentración de actividades comerciales y de servicios.

Comúnmente el primer piso de la construcción es utilizado para actividades comerciales mientras que el segundo y demás pisos se utilizan para uso residencial. Esto implica una fuerte relación entre la vivienda y los medios de vida de la población de la zona.

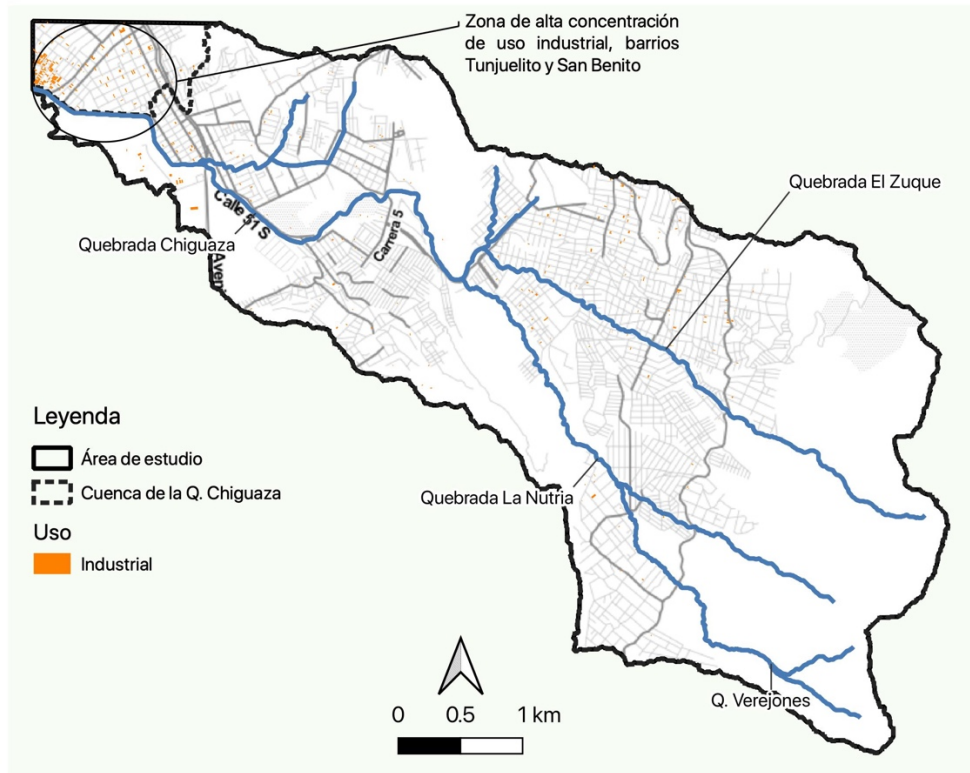
Figura 11. Construcciones de uso industrial en la cuenca de la quebrada Chiguaza

Nota: En la zona cercana a la desembocadura de la quebrada Chiguaza el área de estudio es mayor al área de la cuenca debido a que topográficamente esta zona no drena hacia la quebrada Chiguaza, pero si hace parte de las zonas afectadas por inundaciones.

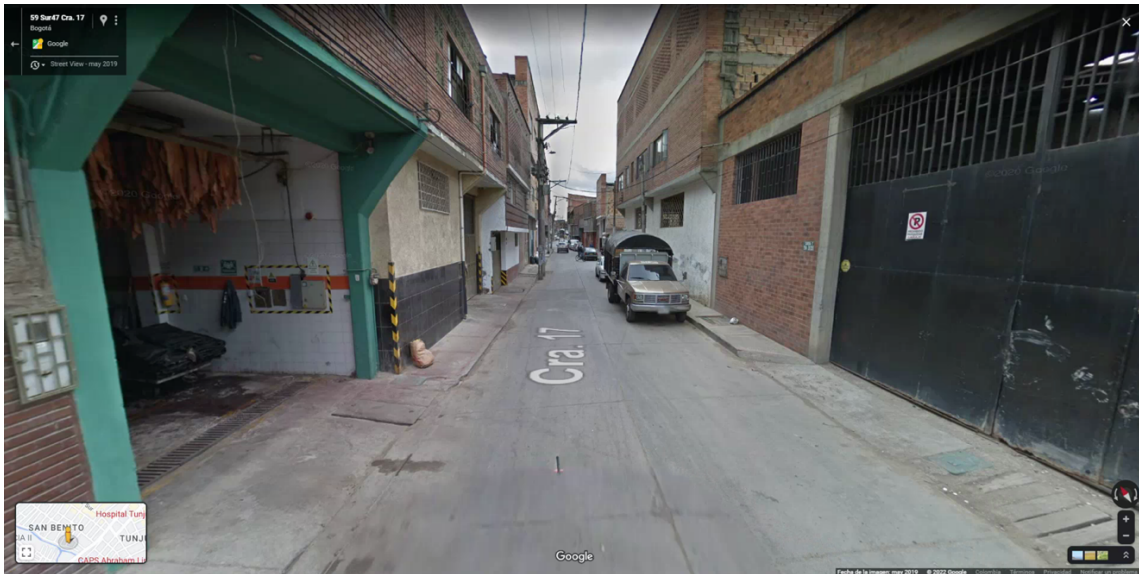
Foto 3. Actividades industriales en la zona de Tunjuelito

La Foto 3 corresponde a una de las vías en el barrio Tunjuelito en donde se concentra una alta actividad industrial. La foto muestra una curtiembre que constituye una de las actividades que tradicionalmente se han desarrollado en esta zona.

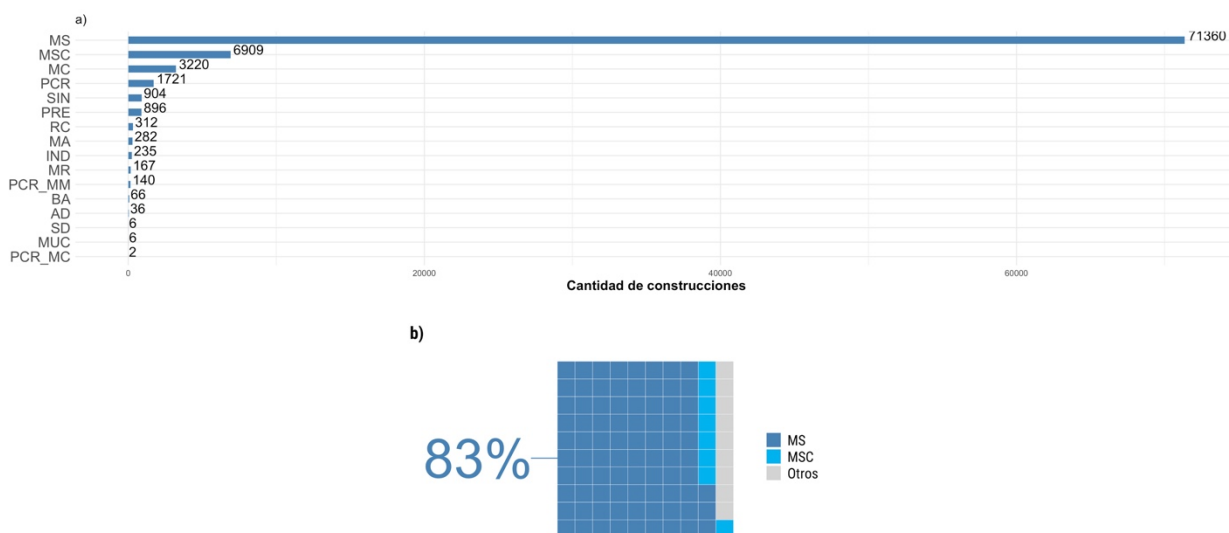
Figura 14. Cantidad de construcciones según tipo de sistema estructural. a) número de construcciones por sistema estructural; b) porcentaje de construcciones por sistema estructural

Nota: Las abreviaturas para los sistemas estructurales utilizados en la gráfica son los siguientes: mampostería simple (MS), mampostería semi confinada (MSC), mampostería confinada (MC), pórticos de concreto reforzado (PCR), sin sistema estructural (SIN), estructura prefabricada (PRE), reticular celado (RC), madera (MA), industrial (IND), mampostería reforzada (MR), pórticos de concreto con muros de mampostería (PCR_MM), bahareque (BA), adobe (AD), sistema dual (SD), muros de concreto (MUC) y pórticos de concreto con muros de concreto (PCR_MC)

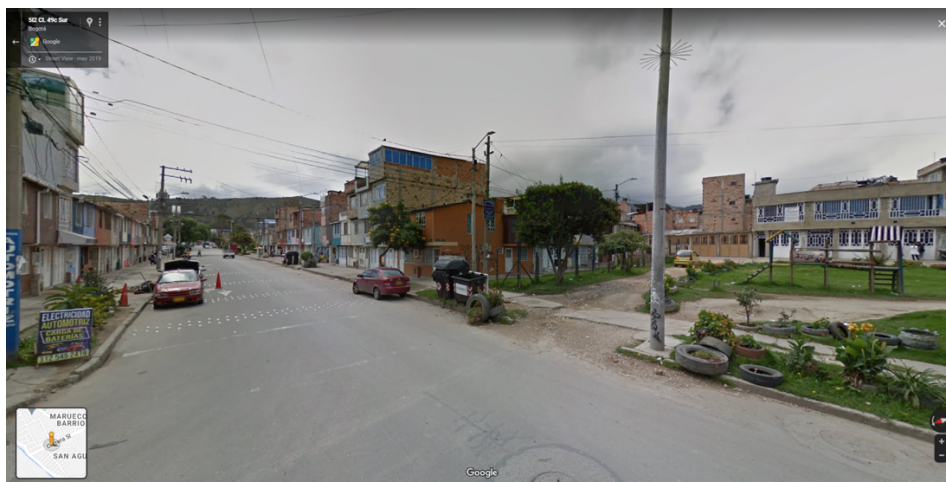
Foto 4. Viviendas de la cuenca de la quebrada Chiguaza

La Foto 4 muestra un ejemplo del tipo de construcciones comúnmente encontrado en la cuenca.

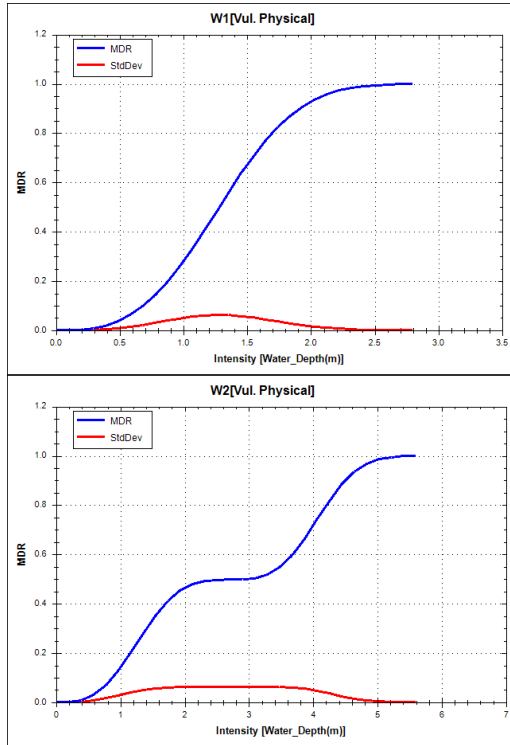
W1 - Edificaciones de madera de 1 piso y W2 - Edificaciones de madera de 2 pisos.

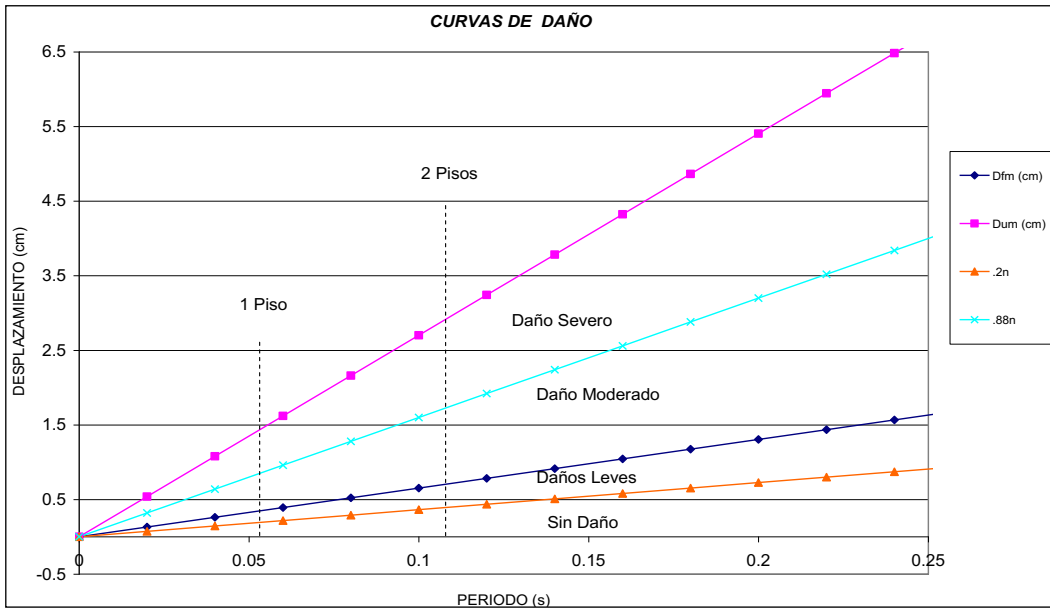
Curvas de daño para estructuras en mampostería.

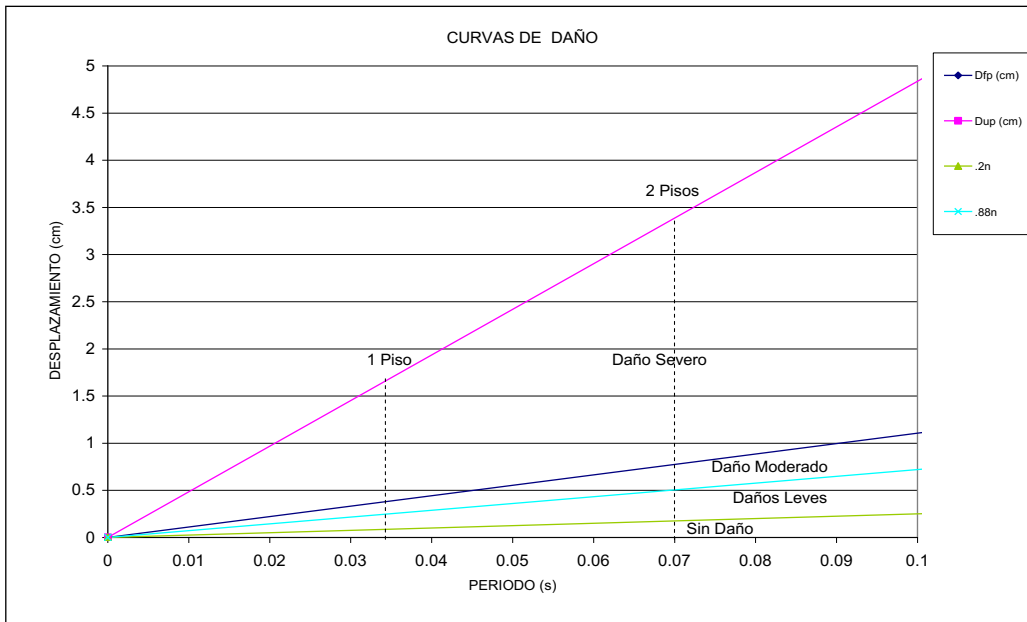
Curvas de daño para estructuras en prefabricado y madera.
