DOCUMENTO TÉCNICO DE SOPORTE

“EVALUACIÓN DE AMENAZA POR MOVIMIENTOS EN MASA ESCALA 1:5000 PARA EL SUELO RURAL DE LA CUENCA DE LA QUEBRADA CHIGUAZA”

SUBDIRECCIÓN DE ANÁLISIS DE RIESGOS Y EFECTOS DEL CAMBIO CLIMÁTICO

DICIEMBRE 2022

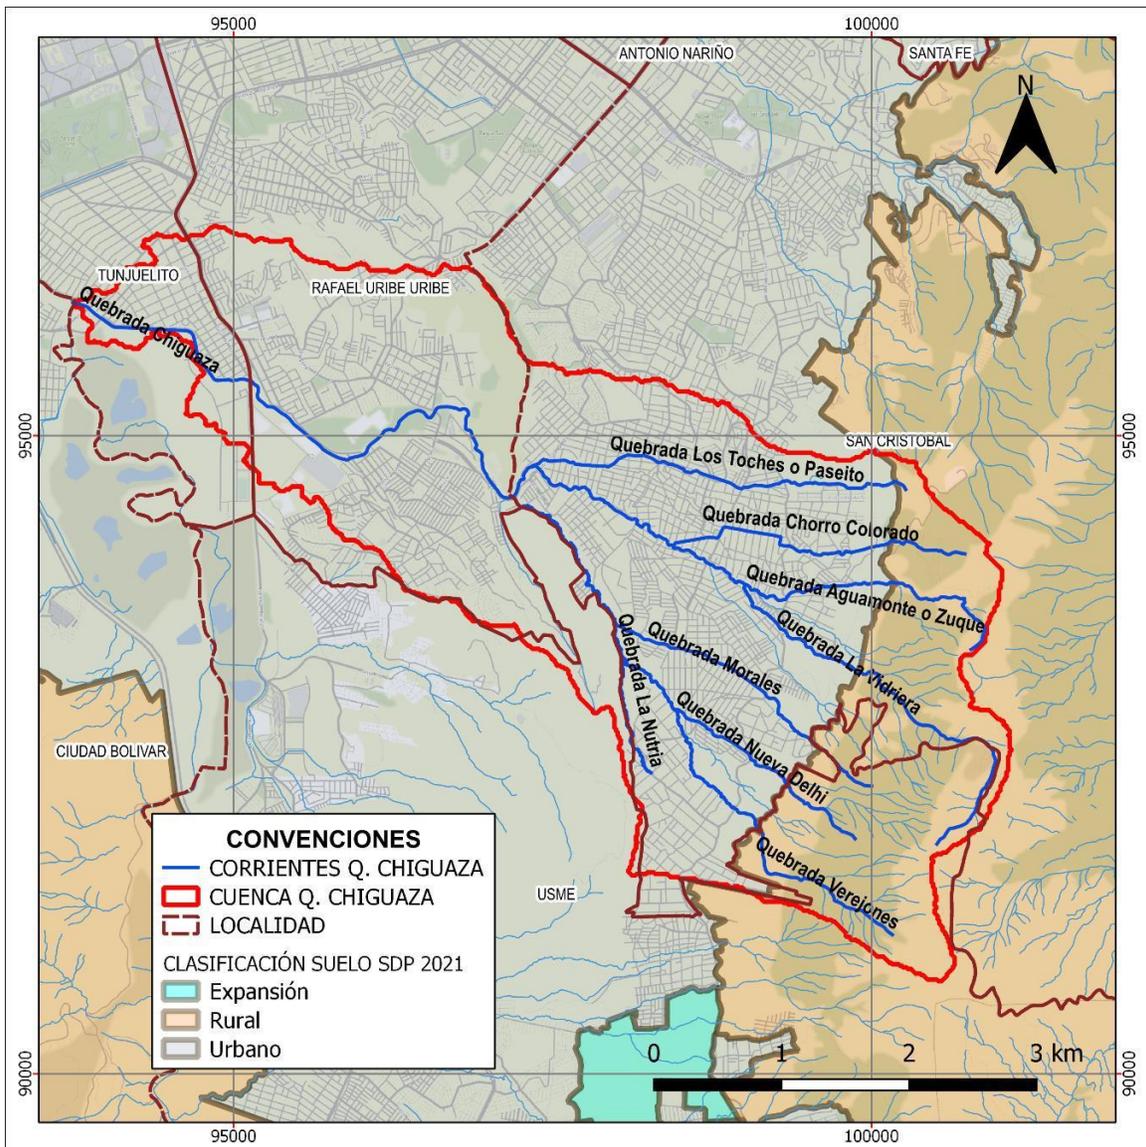
Figura 1. Clasificación de suelos para la cuenca de la quebrada Chiguaza de acuerdo con el Decreto 555 de 2021.

La cuenca de la quebrada Chiguaza tiene un área total de 1825.34 Ha, está compuesta por dos tipos de suelo, urbano y rural, en la Figura 1 se presenta la clasificación del suelo. El área rural corresponde con 418.57 Ha y está ubicada en la localidad de San Cristóbal al Suroriente de la ciudad de Bogotá D.C.

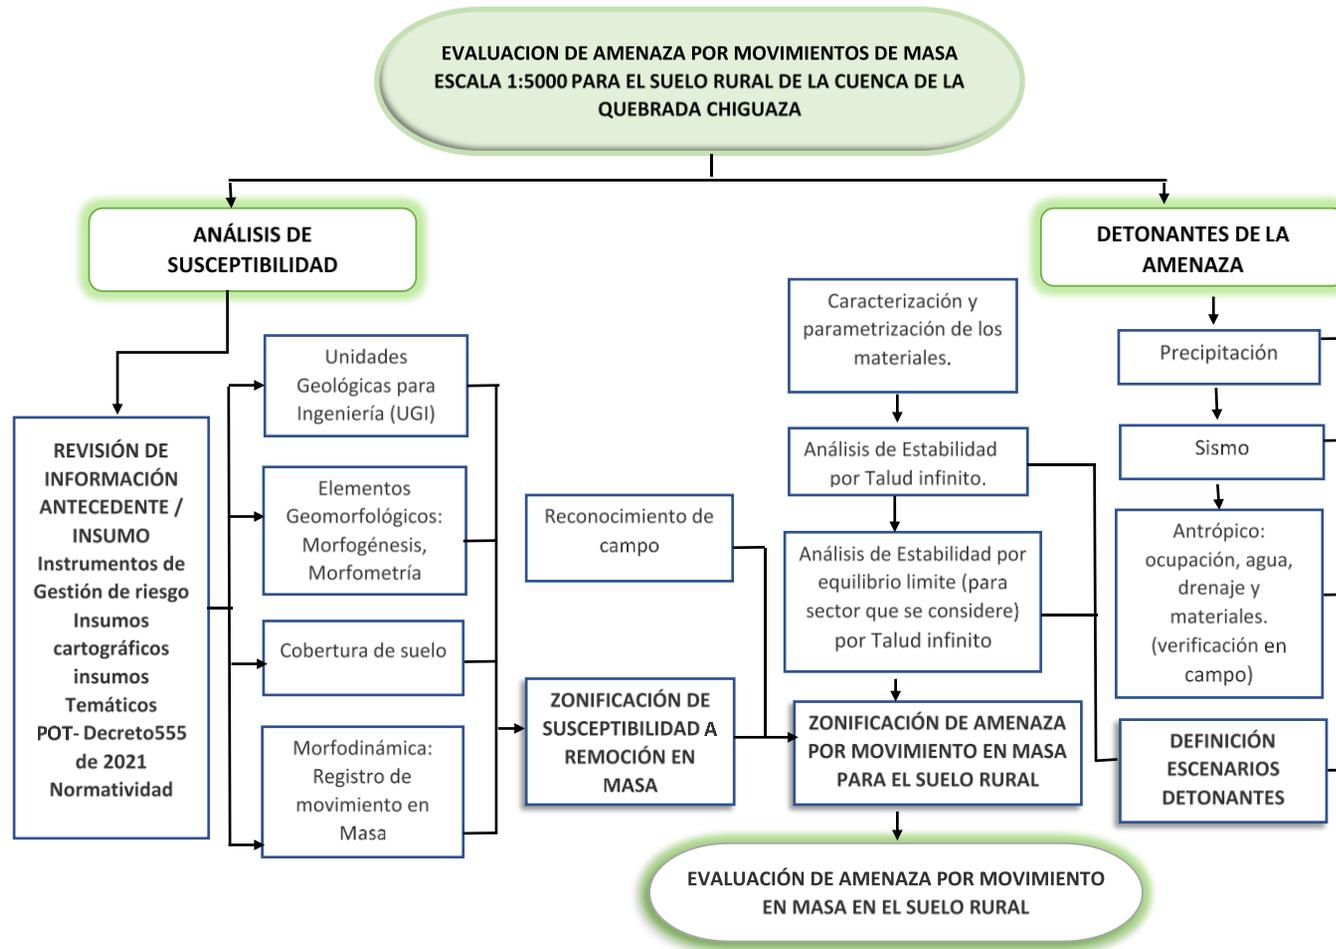
Figura 3 Esquema metodológico evaluación de amenaza por movimientos en masa para el área de estudio.

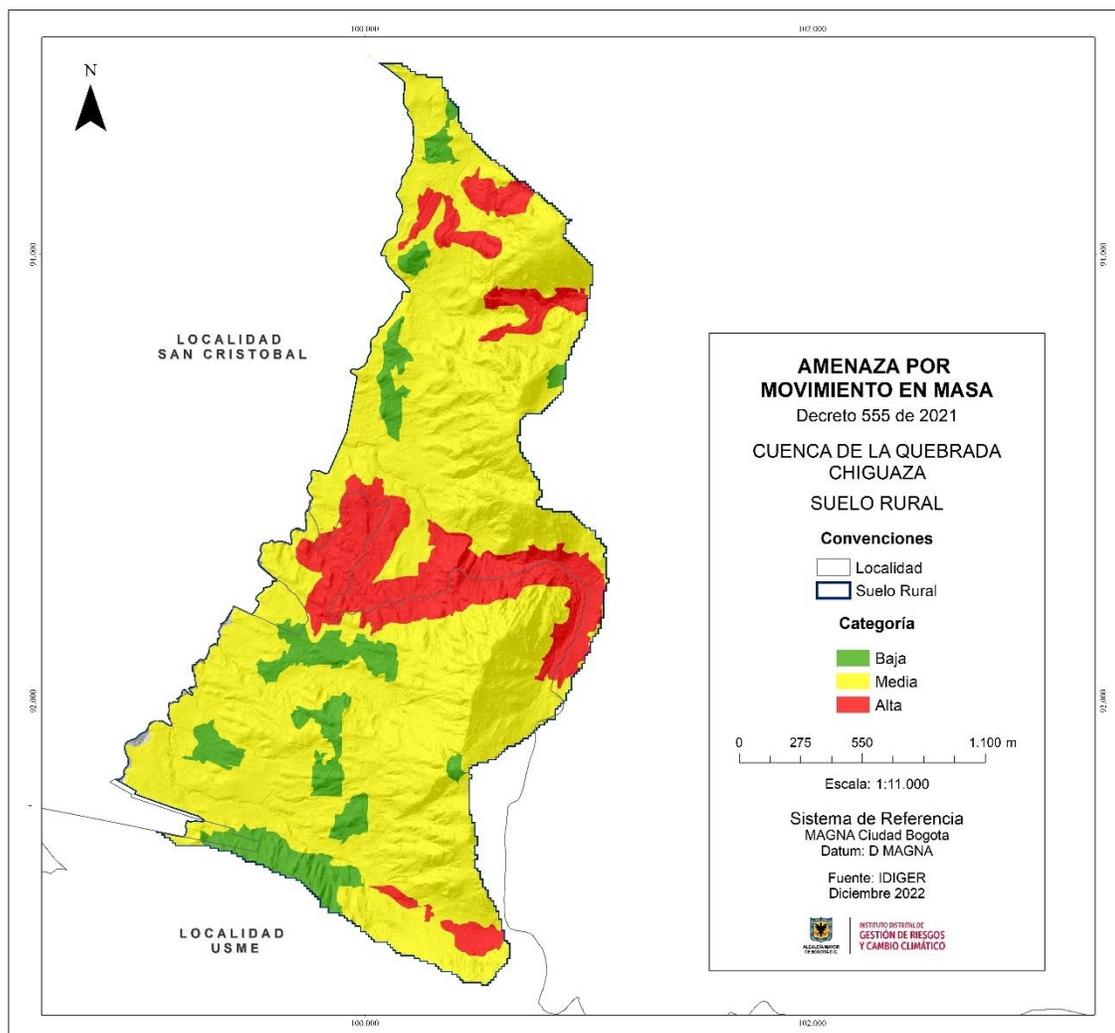
Figura 4. Zonificación de amenaza por movimientos en masa de acuerdo con el Decreto 555 de 2021.

Amenaza MM	Rural
	Área (Ha)
Alta	68.30
Media	311.15
Baja	39.12
Total	418.57

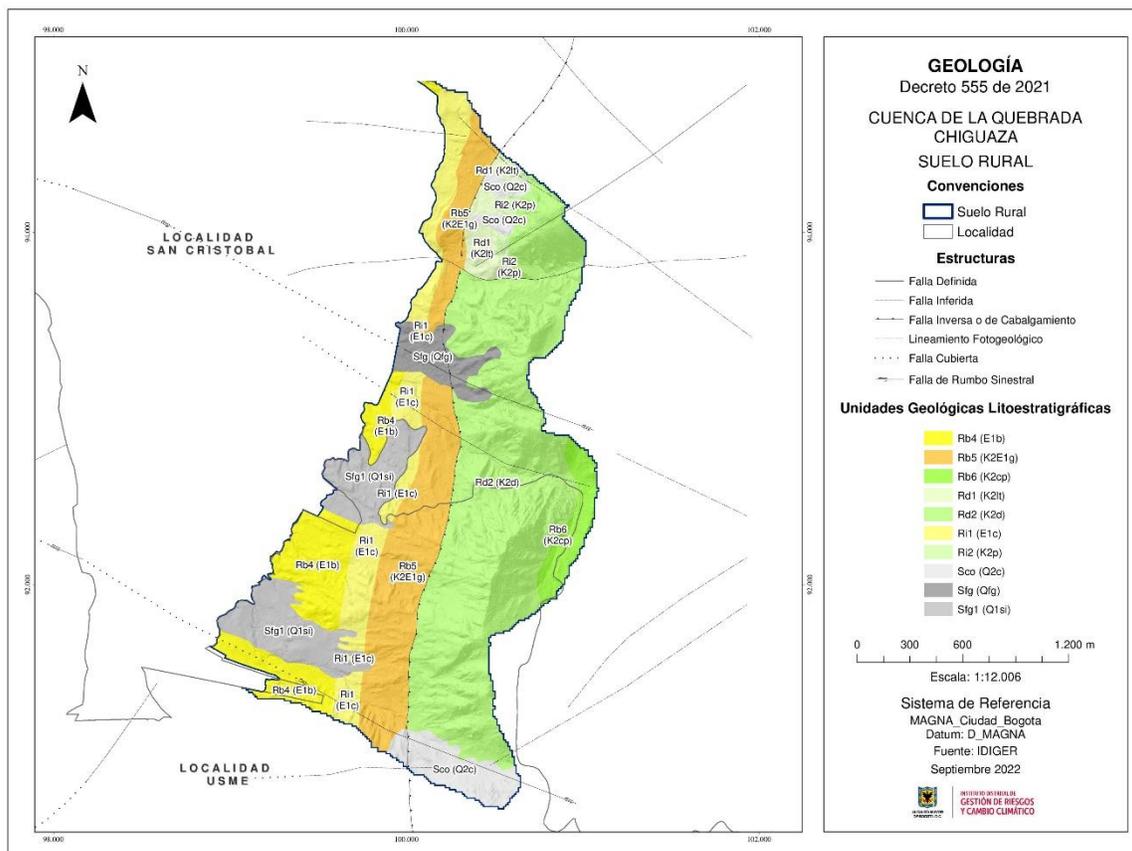
Figura 10. Unidades geológicas presentes según (POT, 2021)

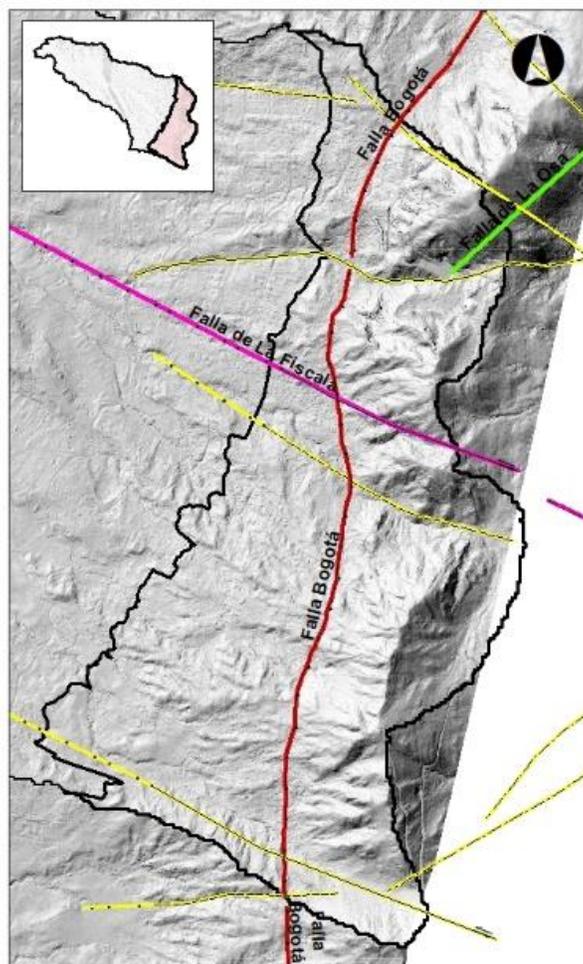
Figura 11. Fallas y lineamientos identificados en el área rural de la cuenca de la quebrada Chiguaza

En la Tabla 6, se presentan las direcciones preferenciales de las estructuras longitudinales y transversales a la Sabana de Bogotá, como la Falla de Bogotá (NNE-SSW) y la falla La Fiscala (NW-SE) respectivamente, las cuales en superficie presentan expresiones geológicas y geomorfológicas como secuencias litológicas repetidas o faltantes, inversión en los flancos de los plegamientos, fuertes cambios en la dirección de los plegamientos, escarpes de fallas y control de cauces de ríos y quebradas (IDIGER, 2021).

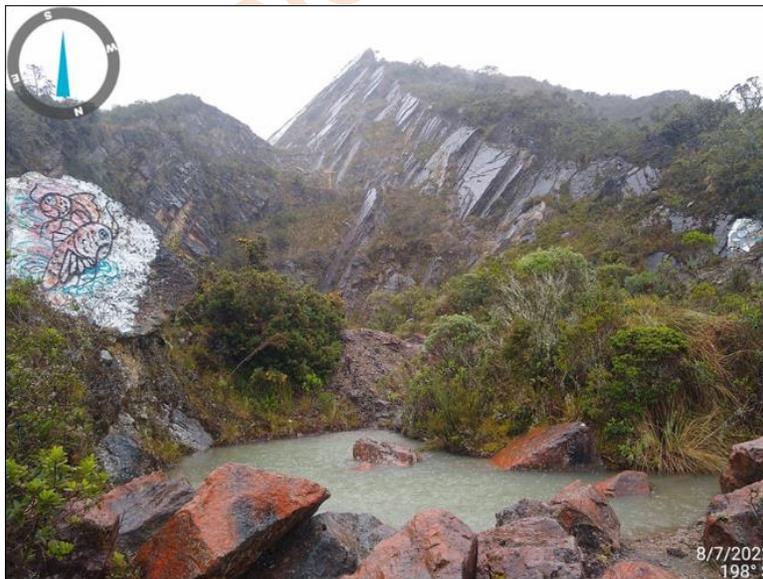
Figura 12. Panorámica de afloramiento rocoso de la formación Arenisca Dura

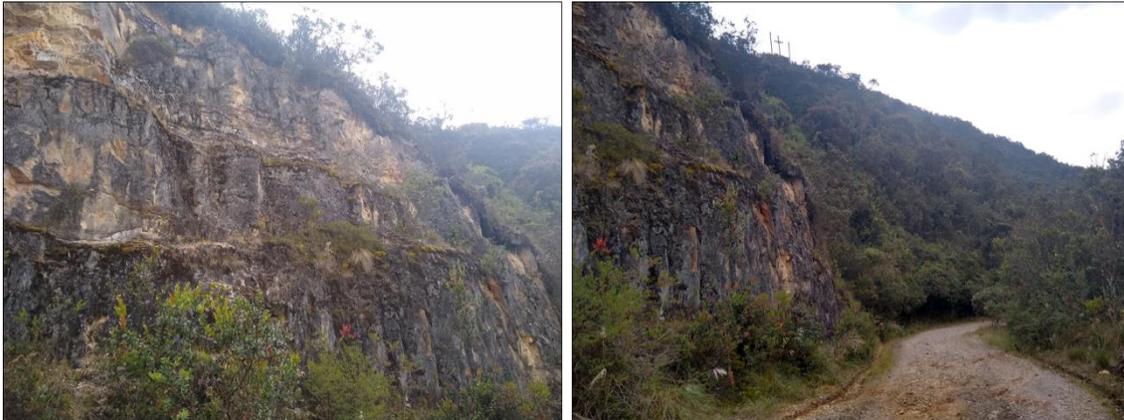
Figura 13. Panorámica de afloramiento rocoso de la formación Arenisca labor y Tierna

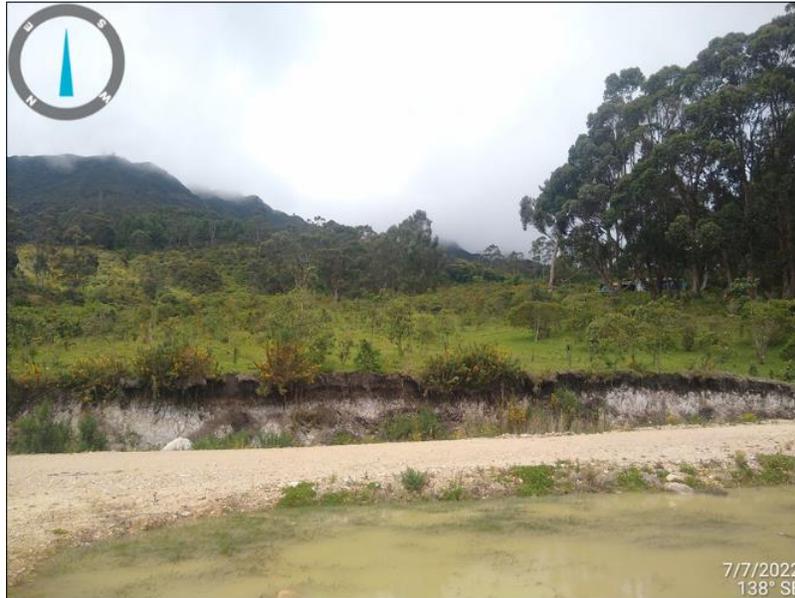
Figura 14. Morfología ondulada generada a partir de materiales arcillosos de la formación Bogotá

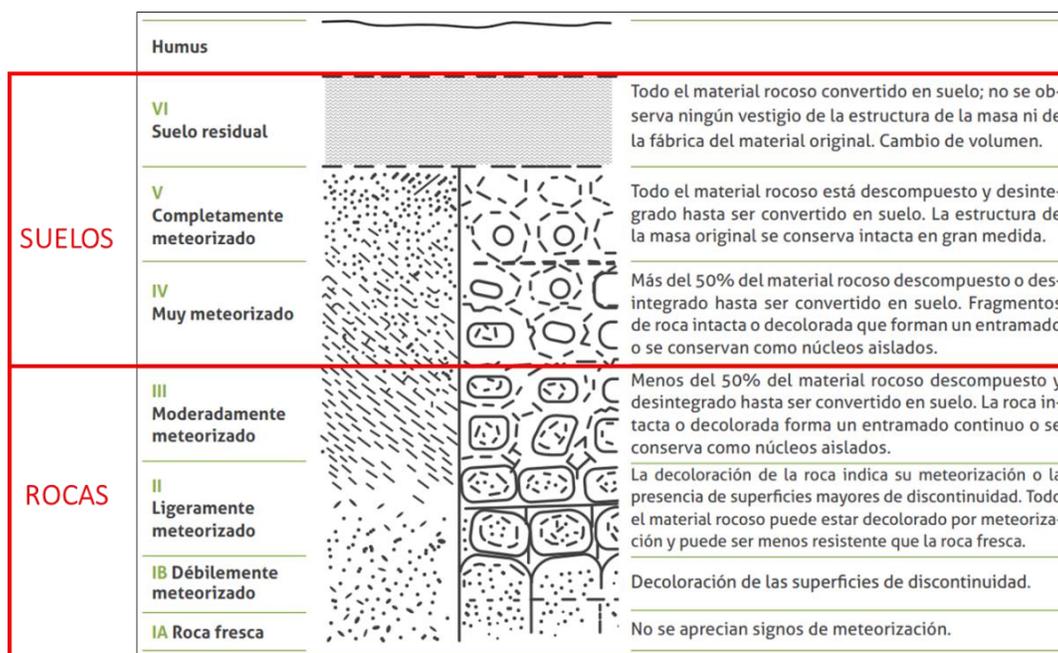
Figura 15. Perfil de meteorización según Dearman (1995)

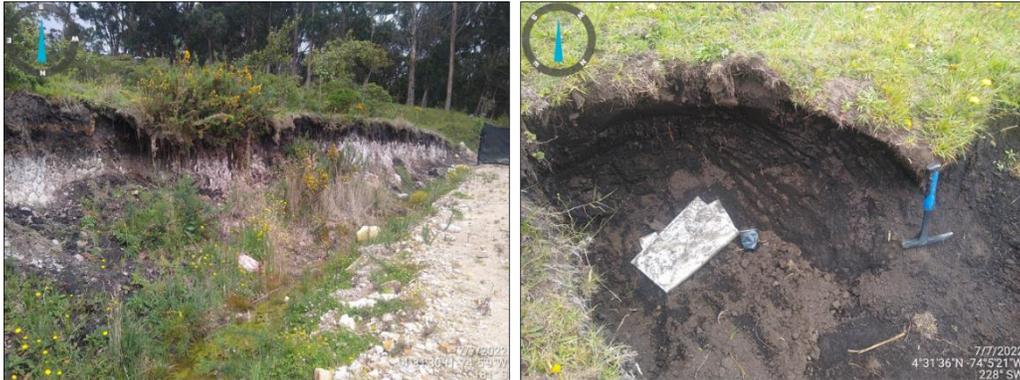
Generalmente se encuentran conformando terrenos con una morfología ondulada con laderas de pendientes topográficas suaves a abruptas ($< 5^\circ - 20^\circ$). Se presentan principalmente en laderas estructurales y en superficies sinclinales de bajo grado de plegamiento y zonas de rocas muy fracturadas. Corresponden a la clase fino granular, cuya roca parental son arcillolitas, limolitas y delgados niveles de areniscas, de consistencia blanda y densidad relativa suelta a densa, en general secos y ocasionalmente húmedos. Presentan espesores variables entre los 1 y 2 metros. (ver Figura 16).

Figura 16. Apariencia en campo de suelos residuales de la formación Bogotá

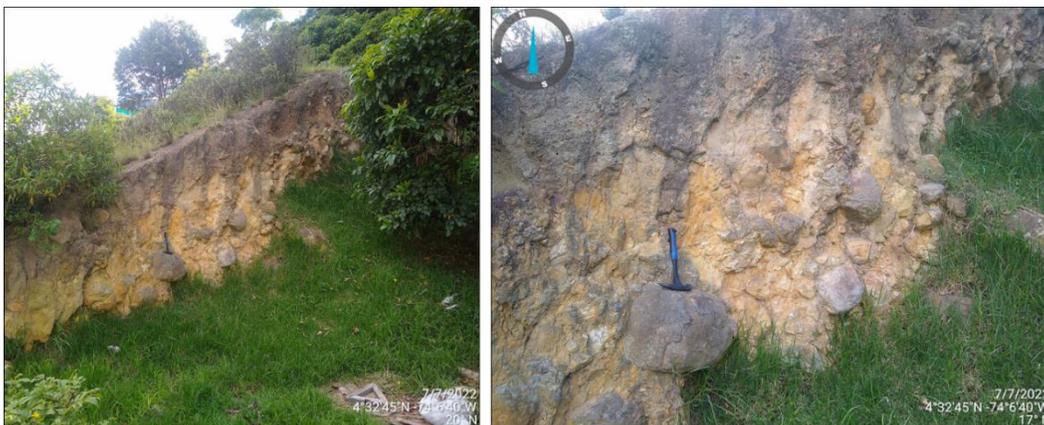
Su origen está asociado a corrientes torrenciales producto de deshielo de la parte más distal de la masa glacial, que han escurrido desde los cerros orientales a lo largo de las hendiduras hechas por las fallas transversales. Son generalmente susceptibles a sufrir procesos de inestabilidad, como movimientos en masa de tipo deslizamiento y reptación. Son suelos de tipo matriz soportado (matriz =60%, clastos = 40%), tamaño de limo y arcilla, color gris oscuro y tonos pardos oscuros. Presentan paleosuelos de color negro, con clastos de rocas sedimentarias (areniscas) que provienen de la destrucción (erosión) de formaciones del Cretácico.

Figura 17. Suelos de origen fluvioglaciario de la formación Rio Siecha

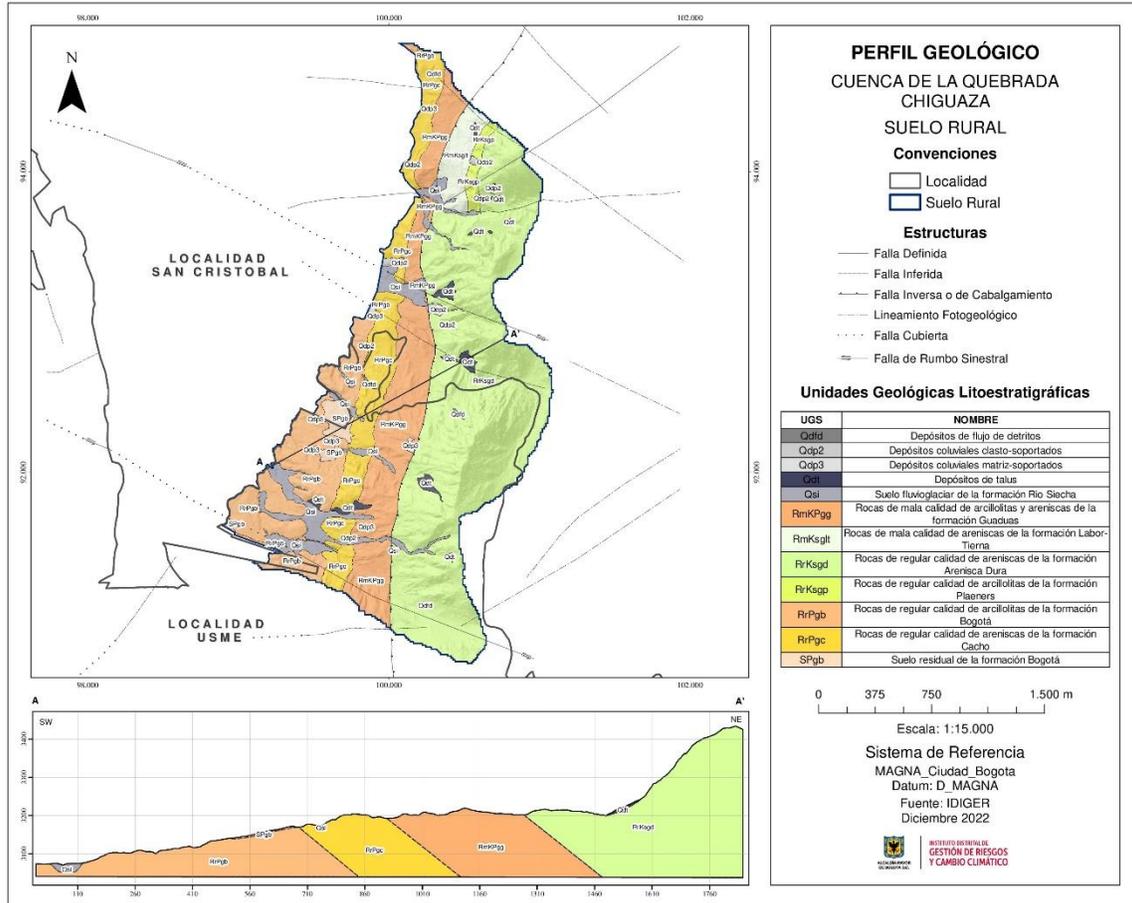
Figura 18. Mapa de Unidades Geológicas Superficiales para el área rural de la cuenca de la quebrada Chigüaza

A continuación, en la Figura 18 y en la Tabla 9 se resumen las unidades geológicas superficiales (UGS) identificadas para el área rural de la cuenca de la quebrada Chiguaza. Entre las unidades de suelo encontradas se destacan las de origen glacial pertenecientes a la formación Rio Siecha que se encuentra ocupando gran parte del área de estudio, asociadas a los drenajes y fallas principales por donde discurren desde las partes altas de los cerros orientales. Adicionalmente los suelos transportados se asocian a procesos erosivos hídricos y estructurales que han debilitado los macizos rocosos constituidos por rocas sedimentarias detríticas, generando depósitos coluviales, flujos y depósitos de talus. Entre las unidades de roca encontramos materiales de calidad variable pertenecientes al grupo Guadalupe (Arenisca Dura, Plaeners y Labor Tierna), Guaduas, Cacho y Bogotá, las cuales por sus propiedades composicionales y texturales son especialmente susceptibles a sufrir procesos de inestabilidad.

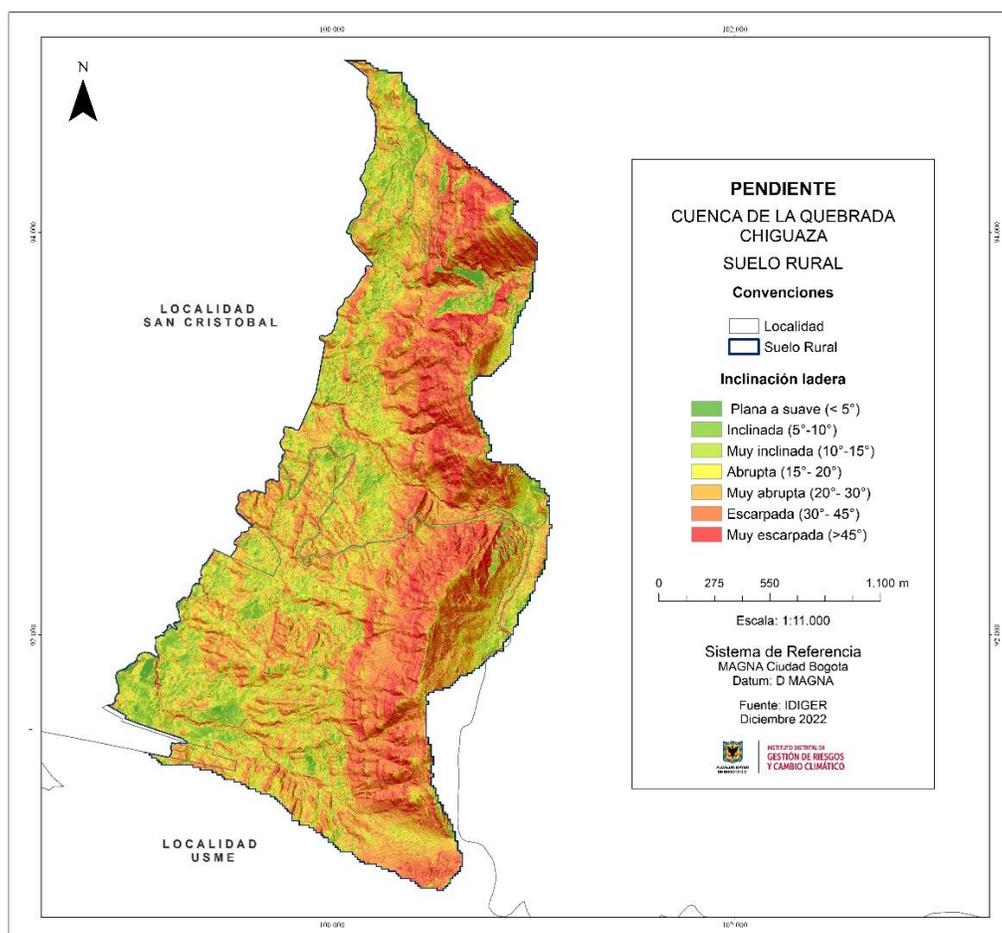
Figura 19. Modelo de pendientes para el área rural de la cuenca de la quebrada Chiguaza

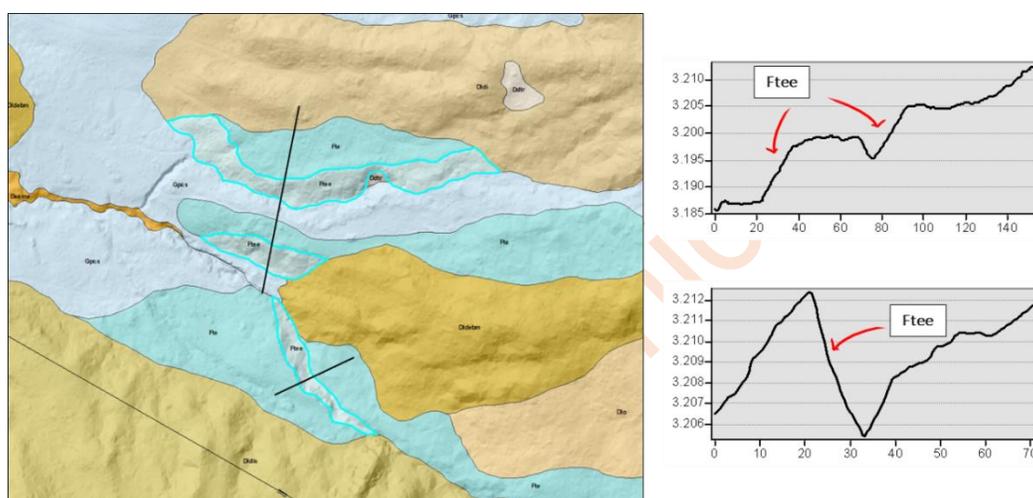
Planos verticales a subverticales, escalonado, que bordean a las terrazas aluviales de erosión. Su origen es relacionado a la incisión y profundización del cauce sobre el estrato rocoso. Asociados al curso de la quebrada Verejones sobre el costado sur del área de estudio, con escarpes cuya altura puede variar de 6 a 10 metros (Ver Figura 21).

Figura 21. Vista en planta y perfiles topográficos de Escarpe de terraza de erosión (Ftee)

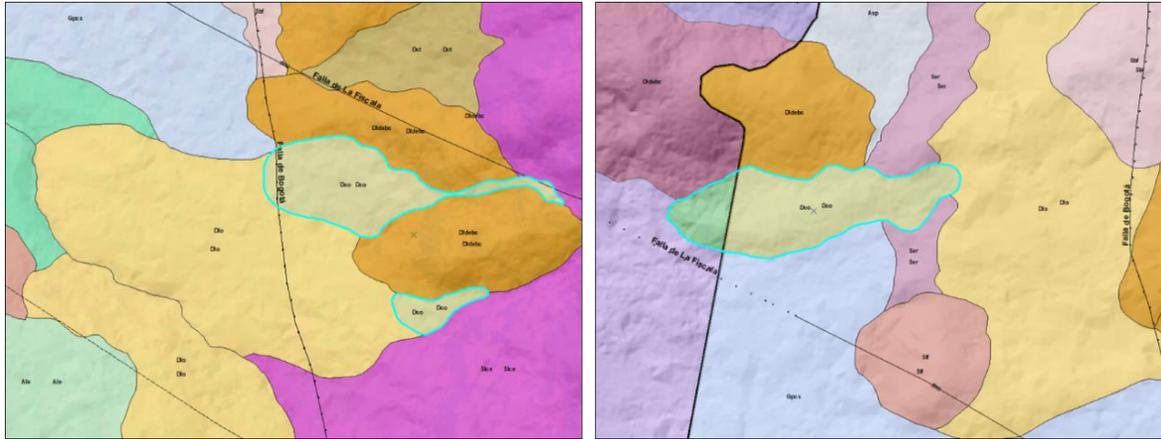
partir de materiales susceptibles como las areniscas friables y lodolitas de las formaciones Cacho y Bogotá respectivamente. Localizados hacia el costado occidental del área rural de la cuenca de la quebrada Chiguaza. Son susceptibles a presentar movilizaciones.

Figura 22. Vista en planta de Cono coluvial (Dco)

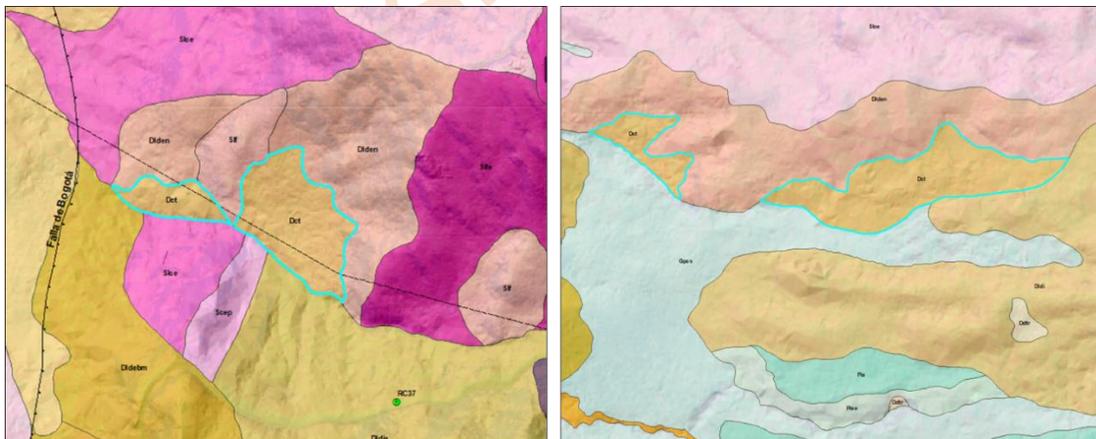
Geoforma generada a partir de la acumulación de bloques y detritos desprendidos de laderas escarpadas por la acción de la gravedad. Estos depósitos rellenan el pie de las laderas, adquiriendo formas de cuña alargadas a lo largo de la ladera. Los procesos que dan origen a su formación se encuentran mayoritariamente asociados a procesos denudativos en zonas de paisaje periglacial. Se generan por procesos de desgaste por gravedad de laderas constituidas principalmente por unidades de composición arenosa, como las formaciones Arenisca Dura, Labor-Tierna y Cacho, presentes hacia el costado oriental de la cuenca de la quebrada Chiguaza.

Figura 23. Vista en planta de Cono de talus (Dct)

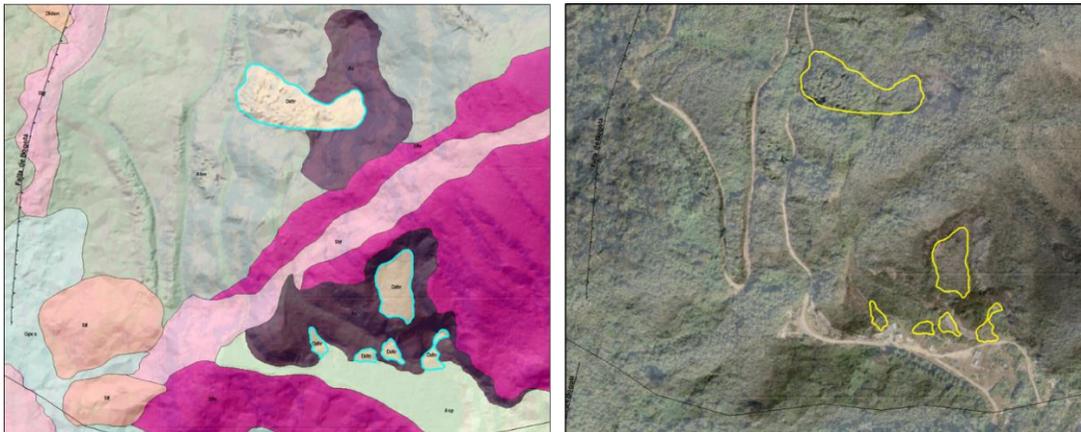
Estructuras en forma de cono o lóbulo, con morfología plana a suavemente ondulada. Su origen es generalmente relacionado al movimiento de tierra a lo largo de una superficie de falla más o menos planar. Estos movimientos se detonan principalmente por la saturación y posterior movimiento de los suelos arcillosos que se desarrollan sobre las formaciones

Guaduas y Bogotá, controlados por segmentos de debilidad asociados con planos de estratificación (suelo-roca) y zonas de alto fracturamiento. Además de lo anterior, gran parte de los deslizamientos traslacionales identificados se asocian al debilitamiento y erosión de los macizos rocosos por efecto de las actividades de minería artesanal que han dado lugar en el sector (Cuenca de la quebrada Aguamonte o Zuque) sumado a la incidencia estructural (Falla de Bogotá).

Figura 24. Vista en planta de Conos o lóbulos de deslizamiento traslacional (Ddtr) sobre modelo de pendientes y ortomosaico

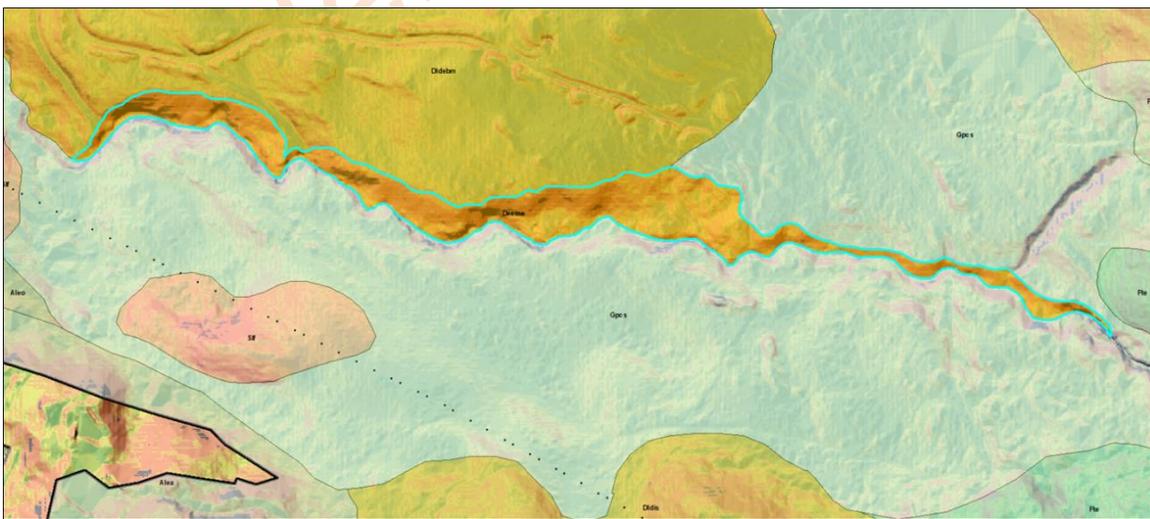
Laderas cóncavo convexa, de longitudes cortas, con pendientes muy abruptas a escarpadas 20°- 45°; originadas por procesos de erosión fluvial lateral y/o fenómenos de remoción en masa a lo largo de corrientes fluviales. Se localizan principalmente sobre el costado sur-occidental del área rural de la cuenca de la quebrada Chiguaza, asociadas a las quebradas Verejones y Nueva Delhi. Se desarrollan sobre materiales lodosos pertenecientes a la formación Bogotá. Son susceptibles a presentar fenómenos de socavación lateral.

Figura 25. Vista en planta de Escarpe de erosión menor (Deeme) sobre modelo de sombras y pendientes

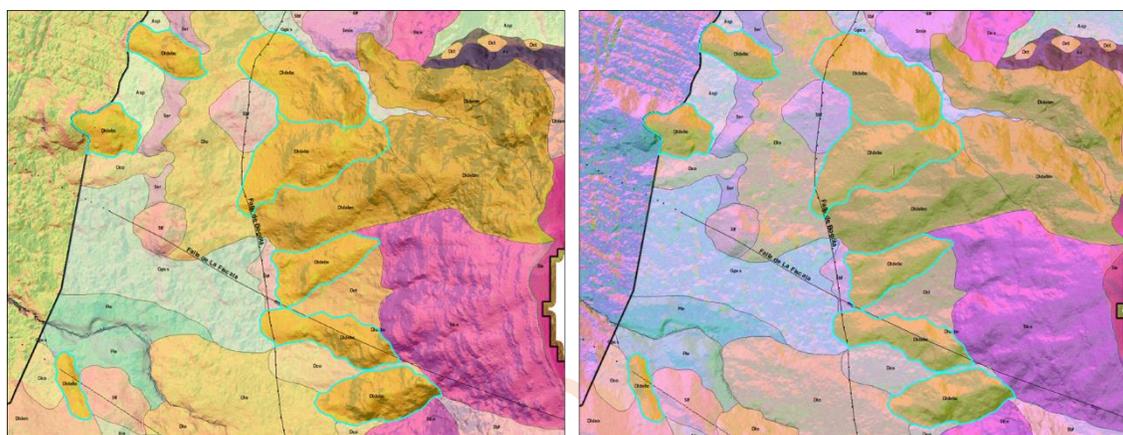
Son sistemas o conjuntos de lomos o filos ubicados a diferentes alturas; con índice de relieve relativo menor que 250 m y la longitud del eje principal es menor que 250 m; son formas alargadas en dirección perpendicular al drenaje principal. El tope o parte superior puede tener diferentes formas dependiendo del grado de incisión del drenaje, el tipo de saprolito que ha desarrollado la roca dominante y de los procesos erosivos que lo han modelado. La inclinación y orientación del eje del lomo puede informar de procesos y velocidades de levantamiento del conjunto cordillerano o de la velocidad de la erosión del río principal o eje geomorfológico. Se localizan principalmente sobre el costado norte y sur-occidental del área rural de la cuenca de la quebrada Chiguaza, asociados a areniscas y arcillolitas pertenecientes a las formaciones Arenisca Dura y Bogotá respectivamente.

Figura 26. Vista en planta de lomo denudado bajo de longitud corta (Dldebc), sobre modelo de pendientes y aspecto

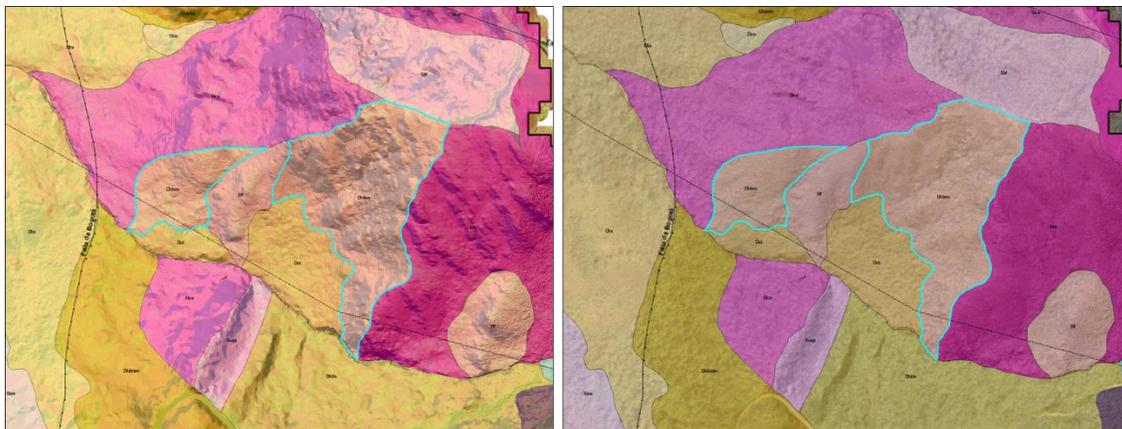
Figura 27. Vista en planta de Ladera denudada (Dlden), sobre modelo de pendientes y ortomosaico

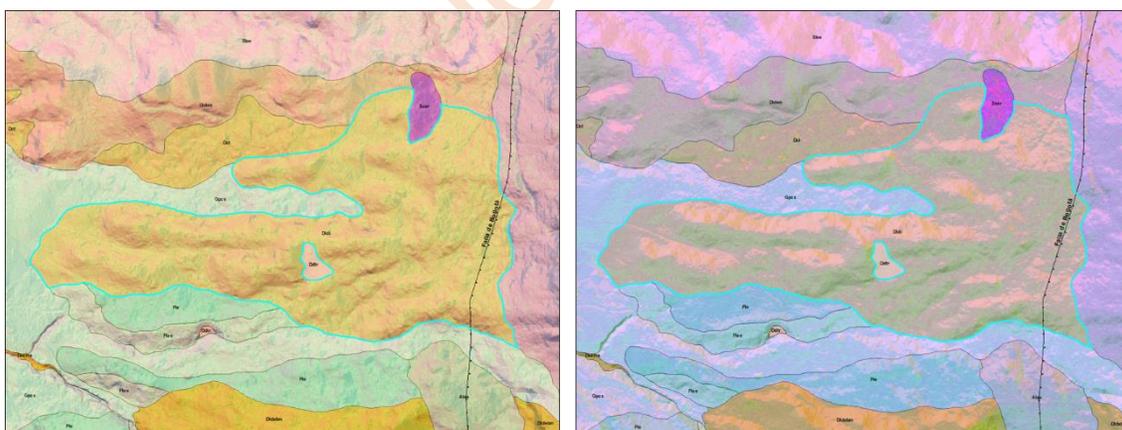
Prominencias topográficas de morfología alomada o colinada, con cimas redondeadas y amplias, de laderas cortas a largas (50 – 1000 m), de forma rectas, cóncavas y convexas, con pendientes muy inclinadas a muy abruptas (10°- 30°), con índice de relieve bajo. Estas geoformas son originadas por procesos de denudación intensos y cuyas laderas se caracterizan por la moderada disección, generando valles en U con fondo redondeado a plano. Se localizan sobre el costado sur del área rural de la cuenca de la quebrada Chiguaza y por lo general pueden presentar movimientos en masa tipo deslizamiento rotacional con superficie de falla poco profundas.

Figura 28. Vista en planta de Lomeríos disectados (Dldi) sobre modelo de pendientes y aspecto

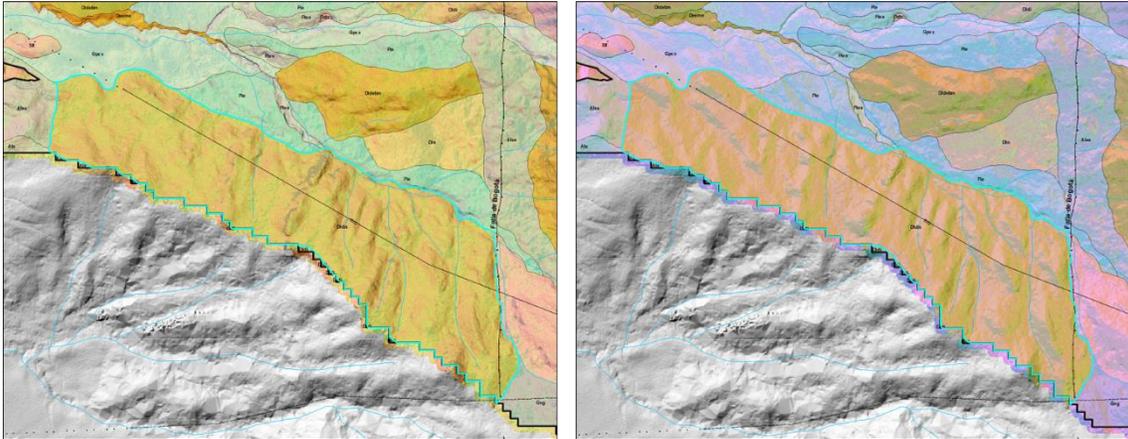
Superficie ondulada, convexa o parcialmente cóncava con longitudes de cortas a moderadas (50 – 250 m), de pendientes muy abruptas a escarpadas (20°- 45°), caracterizadas por una alta densidad de drenaje de patrón subparalelo, asociadas al curso de las quebradas Verejones, La Vidriera y Aguas Claras localizadas hacia el costado sur y oriental del área rural de la cuenca de la quebrada Chiguaza.

Figura 29. Vista en planta de Ladera disectada (Dldis) sobre modelo de pendientes y aspecto

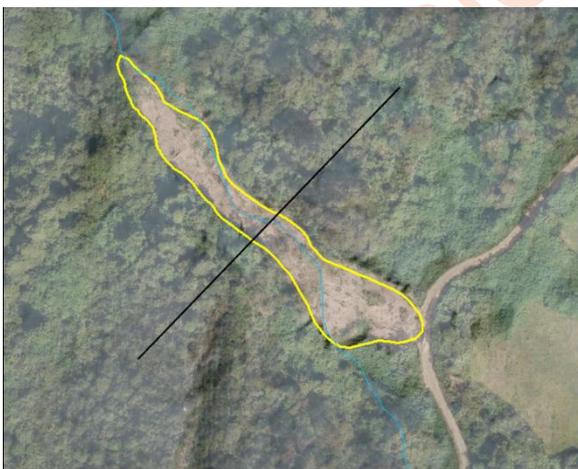
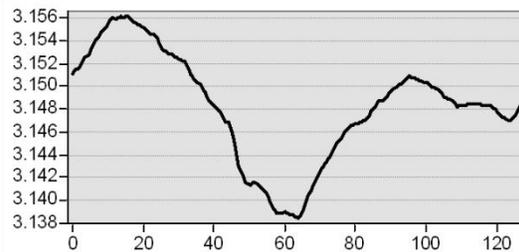
Estructuras en forma de lóbulo y abanico con morfología alomada y aterrazada, de longitud corta (50-250m), convexa, limitada por escarpes abruptos a muy abruptos. Su origen es relacionado a eventos fluvio-torrenciales encauzados o canalizados (Ver Figura 30). En general, su depósito está constituido por bloques rocosos angulares a subredondeados de detritos y bloques embebidos en una matriz más fina. Se localizan ampliamente distribuidos por la zona rural de la cuenca de la quebrada Chiguaza, sobre todo sobre laderas escarpadas y fuertemente disectadas, desarrollados sobre materiales principalmente arenosos pertenecientes a las formaciones Cacho y Arenisca Dura y asociados a las quebradas Verejones, Seca y La Vidriera.

Figura 30. Vista en planta y perfil topográfico de Cono o lóbulo de flujo de detritos (Dlfd)

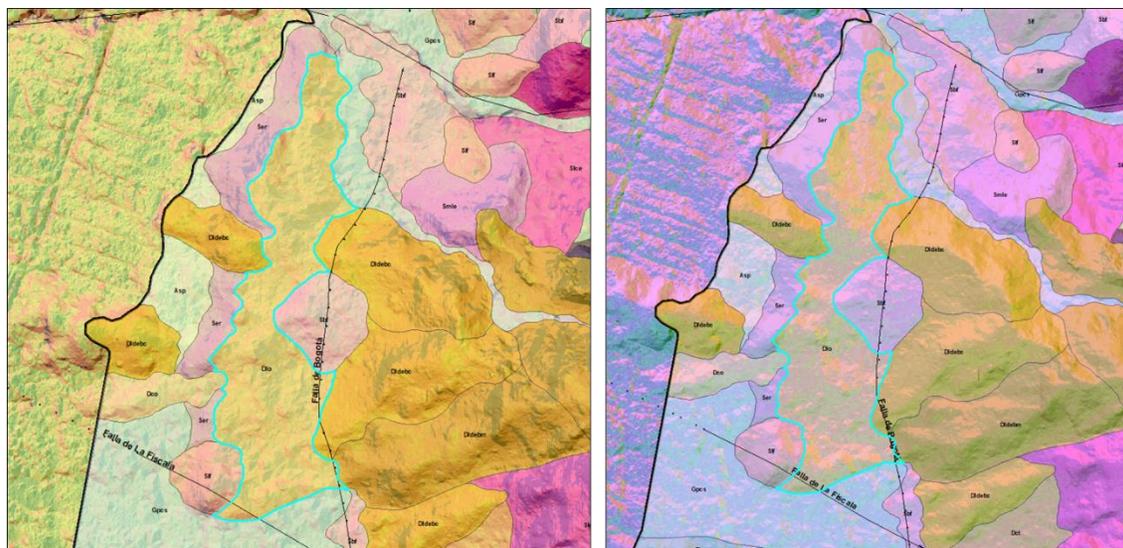
Figura 31. Vista en planta de Ladera ondulada (Dlo) sobre modelo de pendientes y aspecto

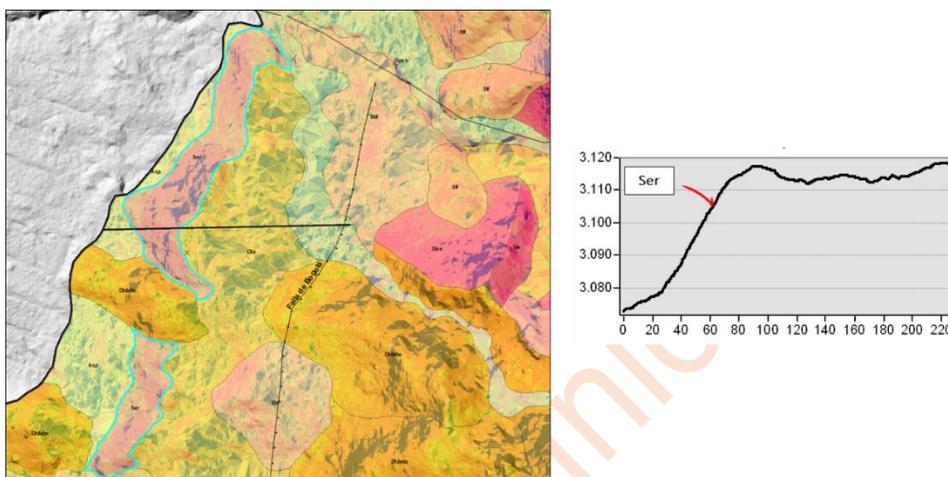
Superficies rectilíneas con pendientes escarpadas a muy escarpadas (30° - $>45^{\circ}$) y longitudes cortas (50-250m), donde se desarrollan patrones de drenaje de tipo paralelo. Su origen se asocia a procesos erosivos y tectónicos, desarrolladas mayoritariamente sobre unidades litológicas de consistencia firme (areniscas compactas) como las formaciones Cacho y Arenisca Dura. Se localizan sobre el costado occidental de la zona rural de la cuenca de la quebrada Chiguaza, muy afectados por la disección de drenajes y el fuerte fallamiento que se desarrolla sobre este costado de la cuenca. Son susceptibles a presentar movimientos en masa de tipo caída.

Figura 34. Vista en planta y perfil topográfico de Escarpe de roca (Ser)

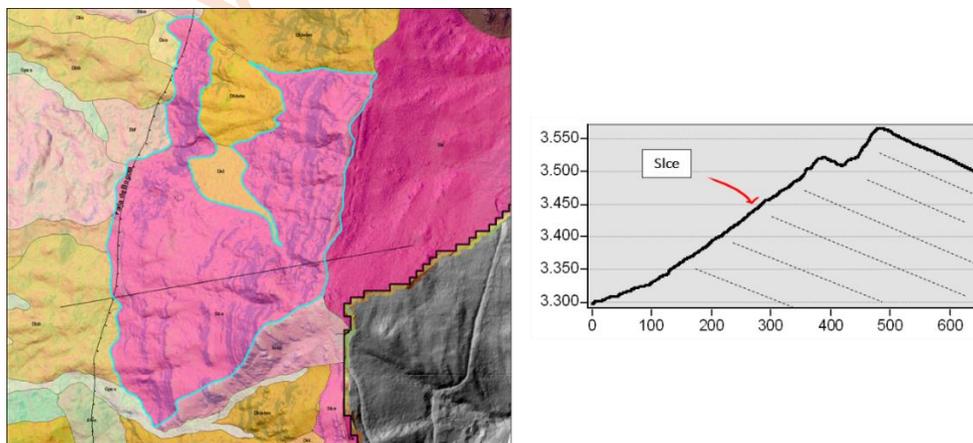
Laderas de longitudes cortas a largas (50-1000m), de forma irregular o escalonada definidas por los planos de estratificación, dispuestos en sentido contrario a la inclinación del terreno, con pendientes muy abruptas a escarpadas (20° - 45°). Se asocian al control estructural ejercido sobre el costado oriental de la zona rural de la cuenca de la quebrada Chiguaza. Presentan movimientos en masa de tipo flujo y depósitos coluviales susceptibles a sufrir movilizaciones.

Figura 35. Vista en planta y perfil topográfico de Ladera de contrapendiente escarpada (Slce)

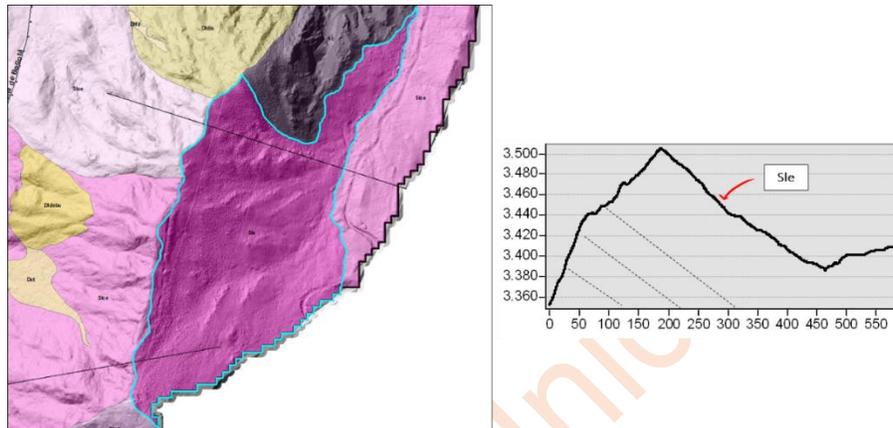
Figura 36. Vista en planta y perfil topográfico de Ladera estructural (Sle)

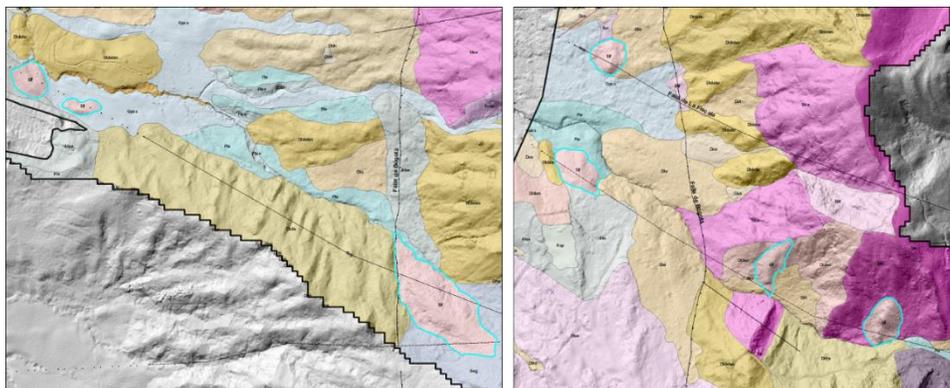
Prominencias topográficas de morfología alomada, con laderas cortas a muy cortas (<50-250m), forma convexa y pendientes abruptas a escarpadas (15°-45°), localizados a lo largo de fallas de rumbo como la falla La Fiscala (Ver Figura 37) y formados por el efecto combinado del desplazamiento lateral y la geometría del plano de falla que determina la expulsión de un bloque de terreno. Se caracteriza por su alto fracturamiento y estructuras de tipo flor positiva. Se localizan principalmente sobre el costado norte de la zona rural de la cuenca de la quebrada Chiguaza de la cuenca, asociados a fallas de rumbo sinistral (N52W). Actualmente no presentan movimientos en masa asociados.

Figura 37. Vista en planta de Lomo de falla (Slf)

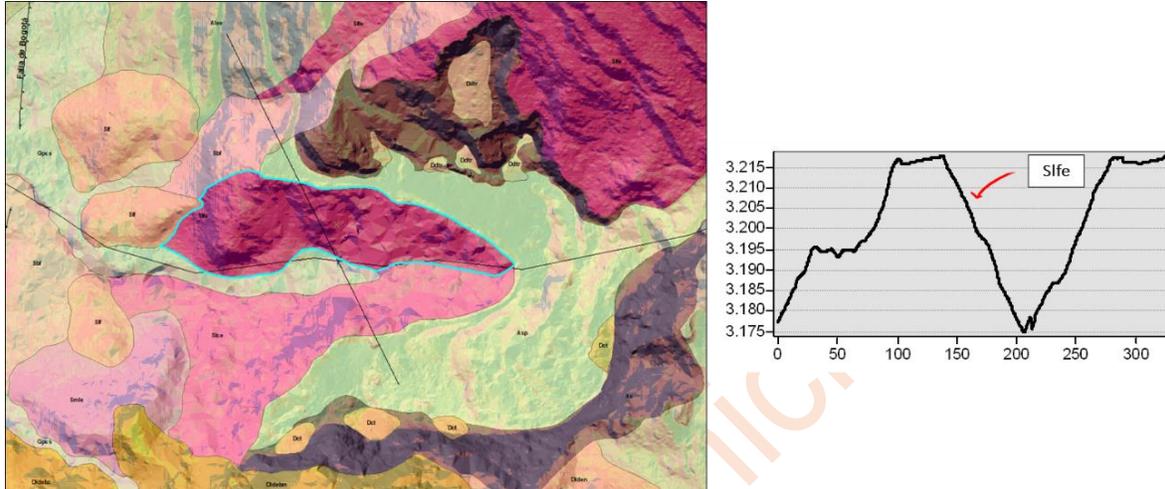
Planos verticales a subverticales, de longitudes cortas (50-250m), cóncavo a convexo y de pendientes escarpadas a muy escarpadas (30°- >45°). Su origen se relaciona a las superficies definidas por el truncamiento de estructuras topográficas y geológicas afectadas por procesos de erosión acentuada. Asociados al fuerte fallamiento presente en la zona rural de la cuenca de la quebrada Chiguaza, desarrollado en sentido NW-SE y SW-NE, que controla en gran parte la dirección de los drenajes principales.

Figura 38. Vista en planta de Escarpe de línea de falla (Slfe)

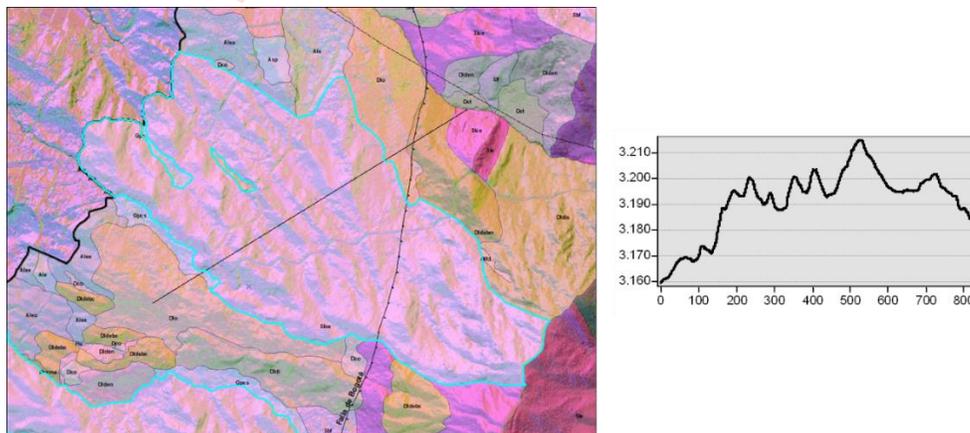
Figura 39. Vista en planta y perfil topográfico de Lomeríos estructurales (Sloe)

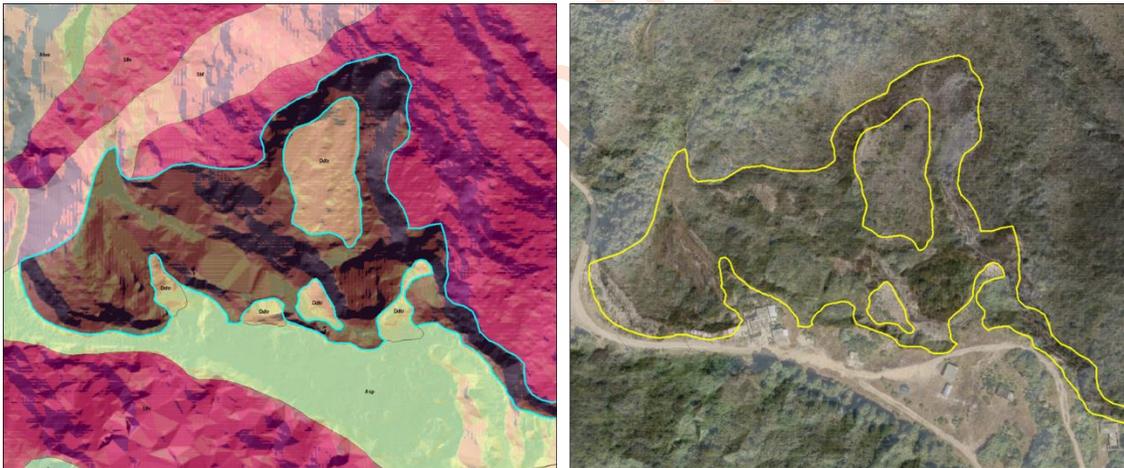
Figura 40. Vista en planta de Canteras (Ac) sobre modelo de pendientes y ortomosaico
