DOCUMENTO TÉCNICO DE SOPORTE

“EVALUACIÓN DE AMENAZA POR MOVIMIENTOS EN MASA ESCALA 1:5000 PARA EL SUELO RURAL DE LA CUENCA DE LA QUEBRADA CHIGUAZA”

SUBDIRECCIÓN DE ANÁLISIS DE RIESGOS Y EFECTOS DEL CAMBIO CLIMÁTICO

DICIEMBRE 2022

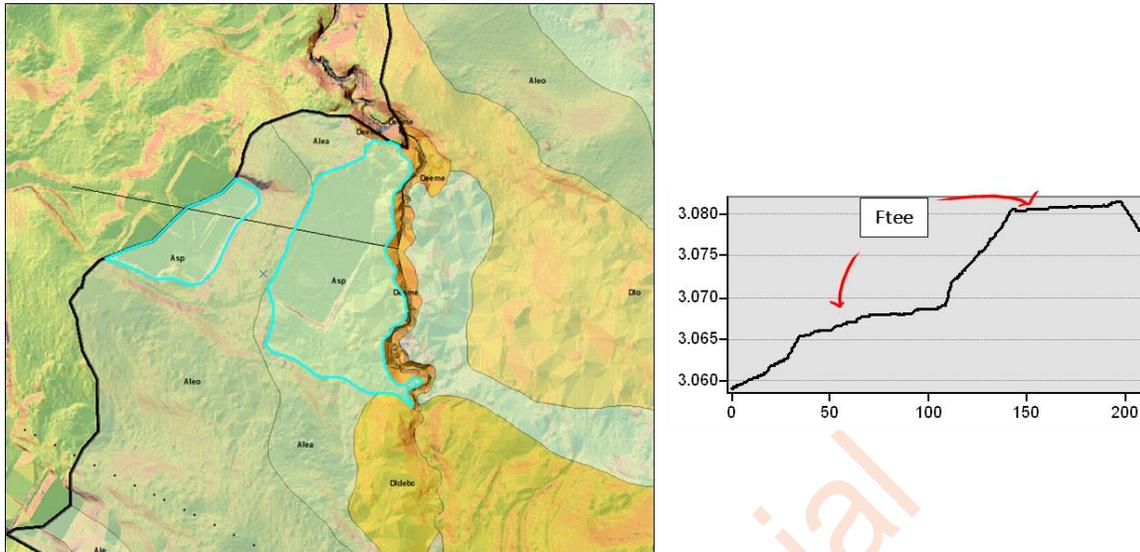
Figura 41. Vista en planta y perfil topográfico de Superficie de explanación (Asp)

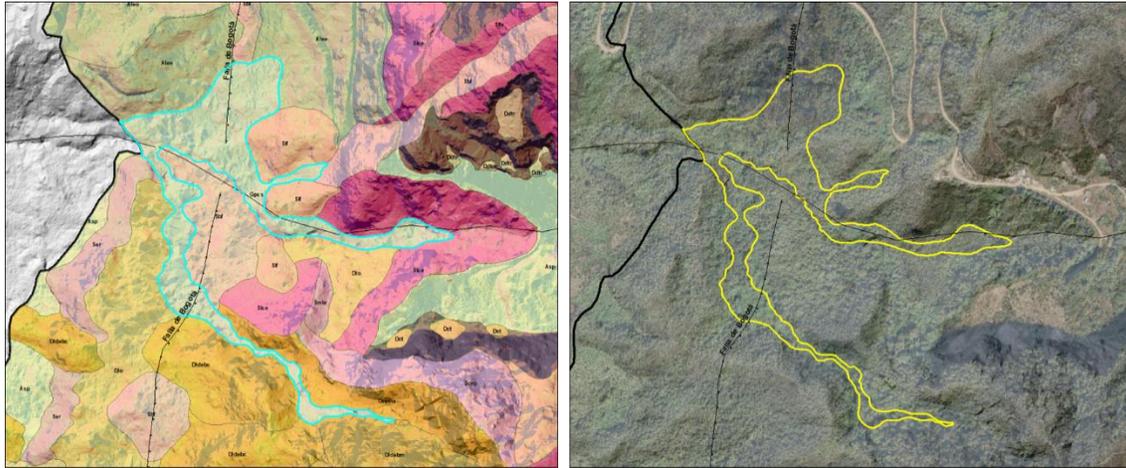
Figura 42. Vista en planta de Planos y conos de sobrelavado glaciar (Gpcs) sobre modelo de pendientes y ortomosaico

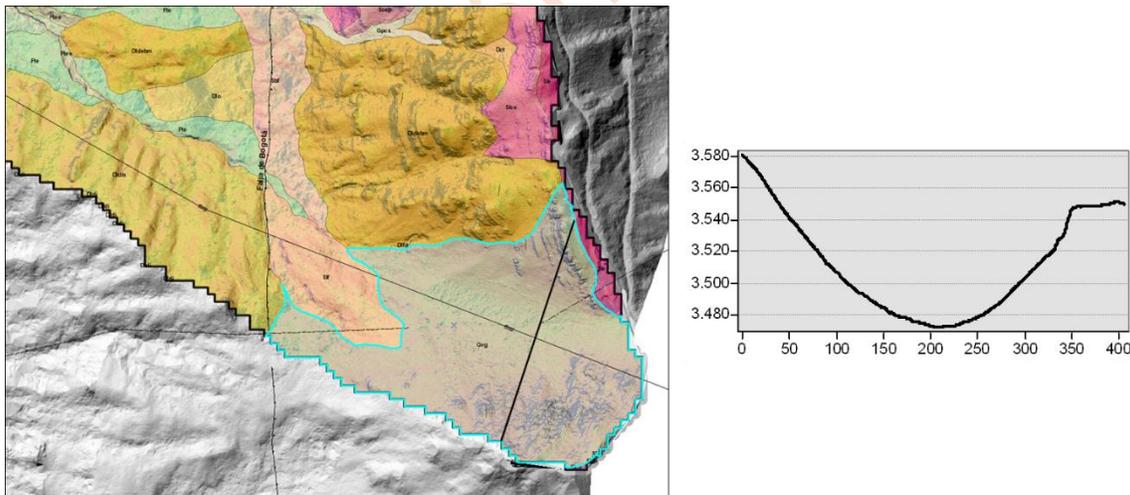
Figura 43. Vista en planta y perfil topográfico de Valle glacial (Gvg)

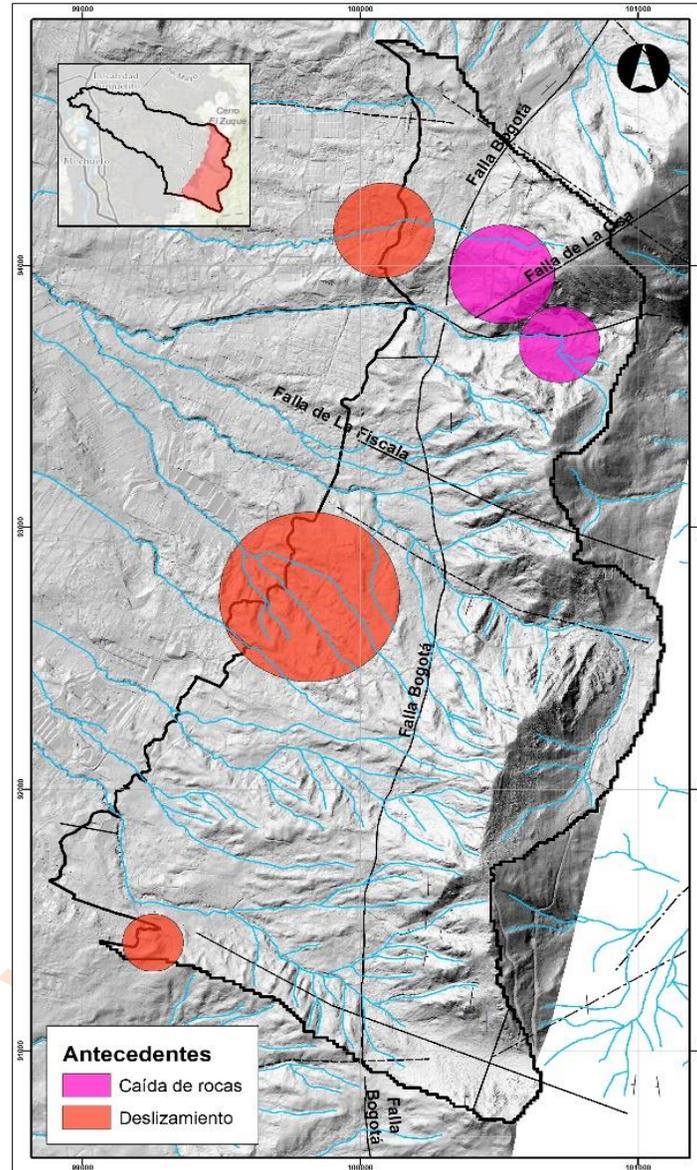
Figura 44. Antecedentes y tipos de movimientos en masa documentados en la zona rural de la cuenca Chiguaza

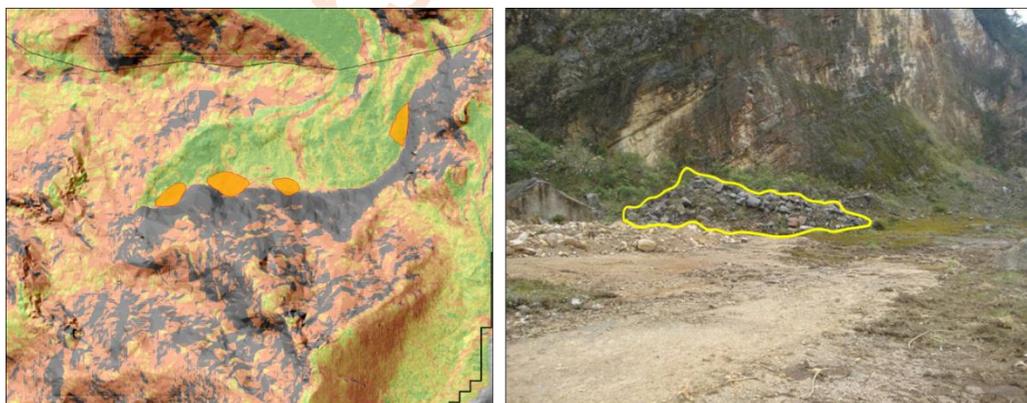
Figura 45. Caída de bloques de roca y detritos aledaños a la quebrada El Zuque

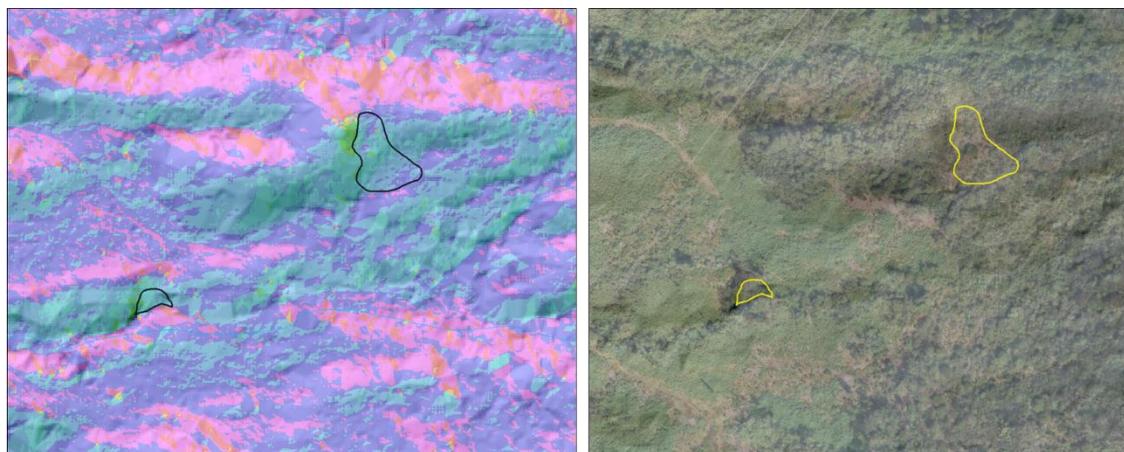
deslizamientos, según la forma de la superficie de falla por la cual se desplaza el material, en traslacionales y rotacionales. En el caso de la zona rural de la cuenca, se presentan principalmente deslizamientos de tipo traslacional en los que la masa se mueve a lo largo de una superficie de falla plana u ondulada. Los anteriores se asocian generalmente a formaciones rocosas de contenido arenoso como Arenisca Dura y Cacho, las cuales se han visto afectadas por procesos erosivos de origen denudacional y estructural, como socavación lateral de los cauces y el aumento del fracturamiento de los macizos rocosos.

Figura 46. Movimientos en masa de tipo deslizamiento desarrollados sobre la ladera derecha de la quebrada Verejones

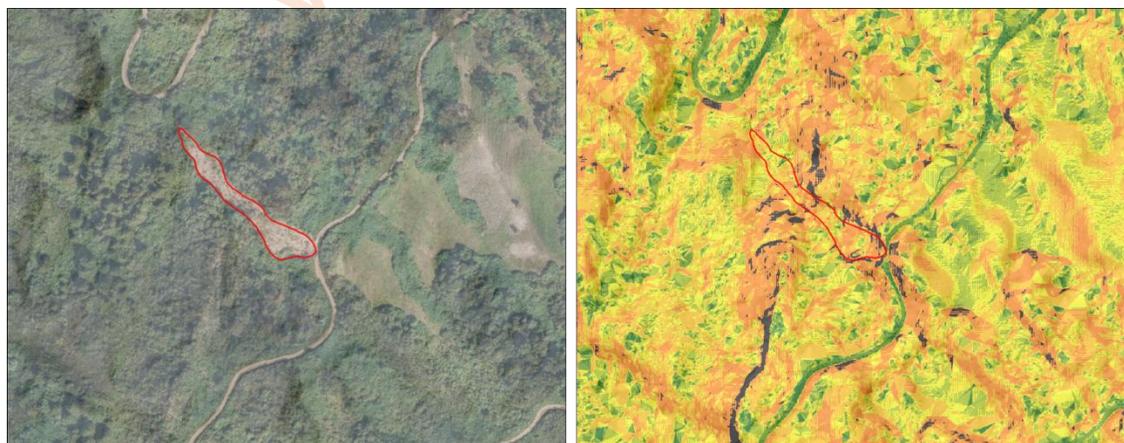
Figura 47. Movimiento en masa de tipo flujo asociado al curso de la quebrada Seca sobre ortomosaico y modelo de pendientes

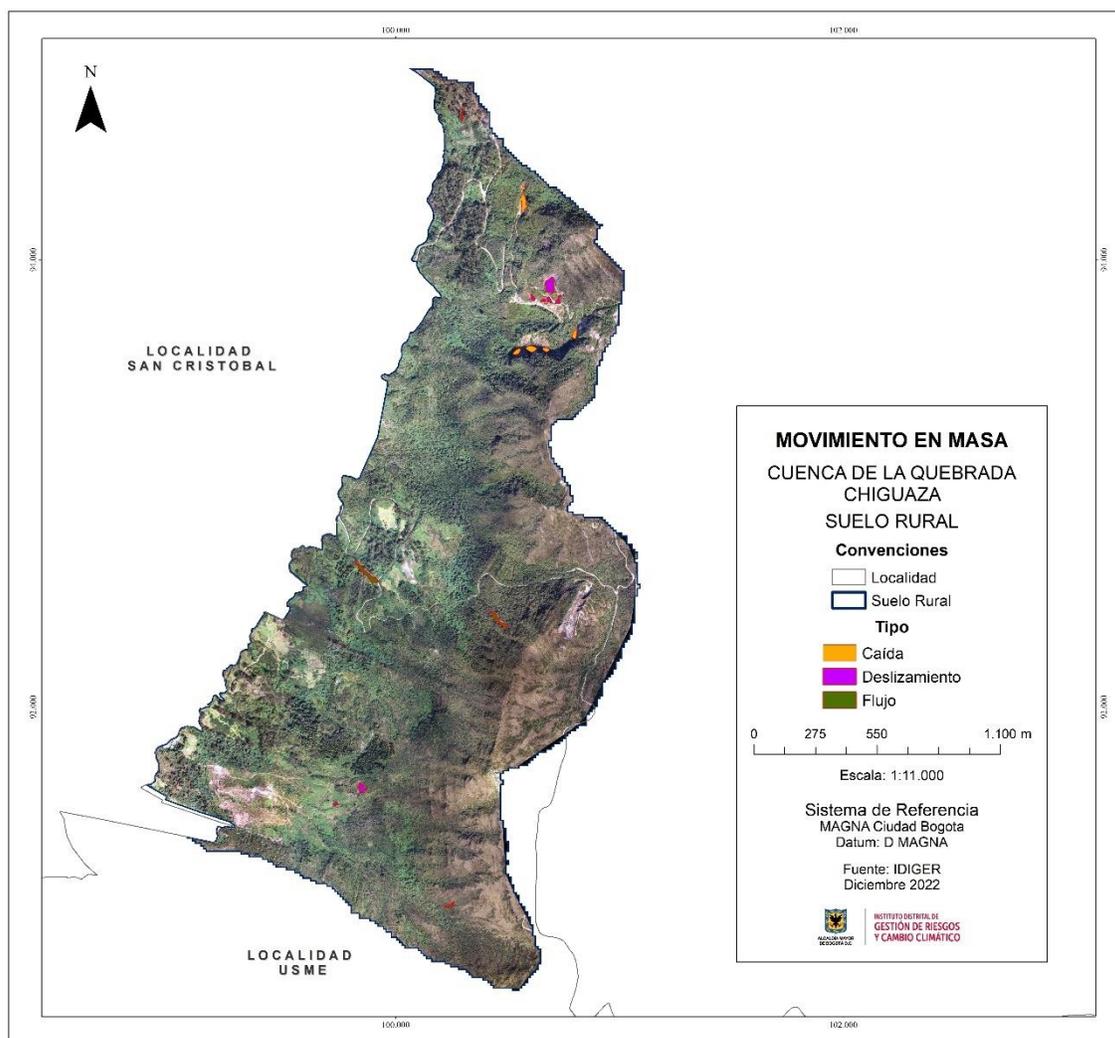
Figura 48. Movimiento en masa identificados en el área de estudio

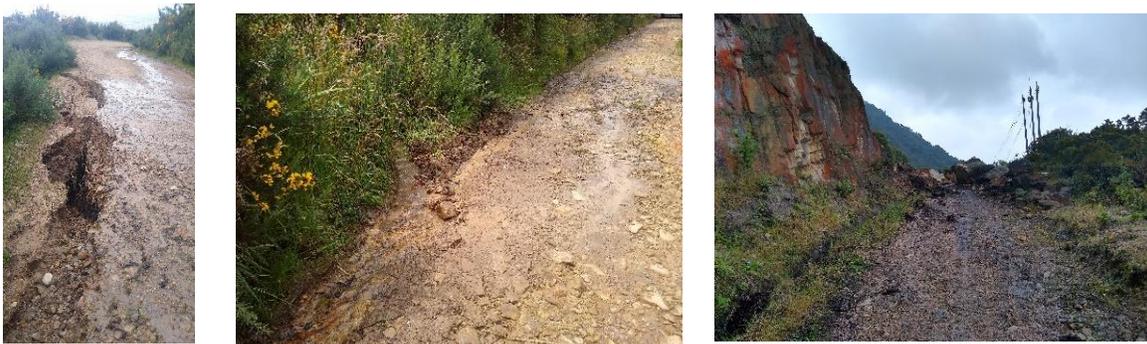
En el área de estudio no existen obras de captación para la recolección del agua lluvia de escorrentía superficial. Las vías de acceso no cuentan con sistema de drenaje tipo cunetas, que permitan la evacuación controlada y rápida de las aguas de escorrentía, factores que facilitan la saturación de los materiales presentes en la zona, los cuales son susceptibles a la alteración y degradación.

Figura 49. Evidencia de la inexistencia de obras hidráulicas de captación en las vías de acceso.

Esta ausencia de obras de drenaje generar que los procesos de escorrentía e infiltración se generen de forma combinada, generando flujos de agua superficiales y subsuperficiales, los cuales son considerados para efectos de los modelos como niveles de agua piezométrica. Es importante resaltar que en el territorio no se presentan vertimientos o intervenciones de los flujos de agua diferentes a las vías, por lo que el régimen natural no ha sido de forma significativa.

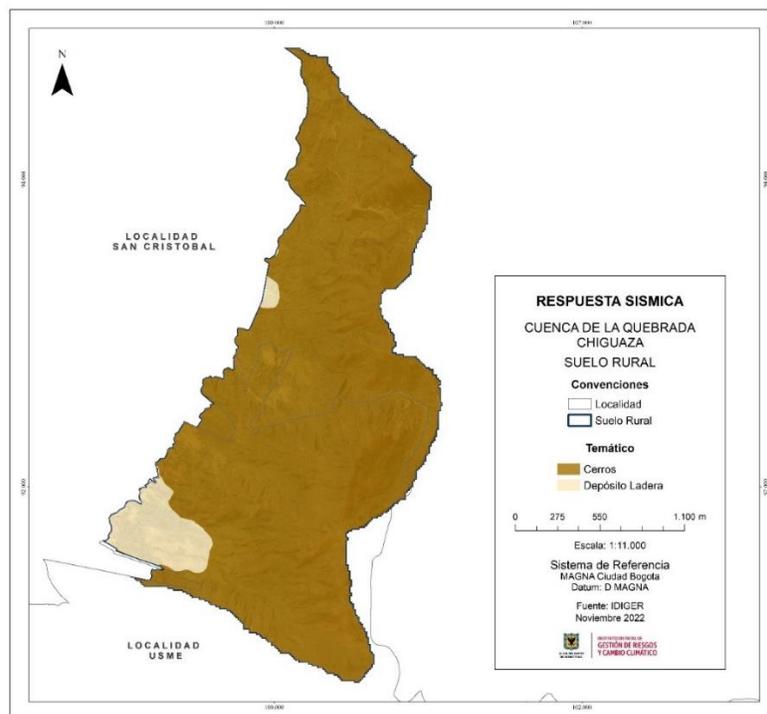
Figura 50. Respuesta Sísmica

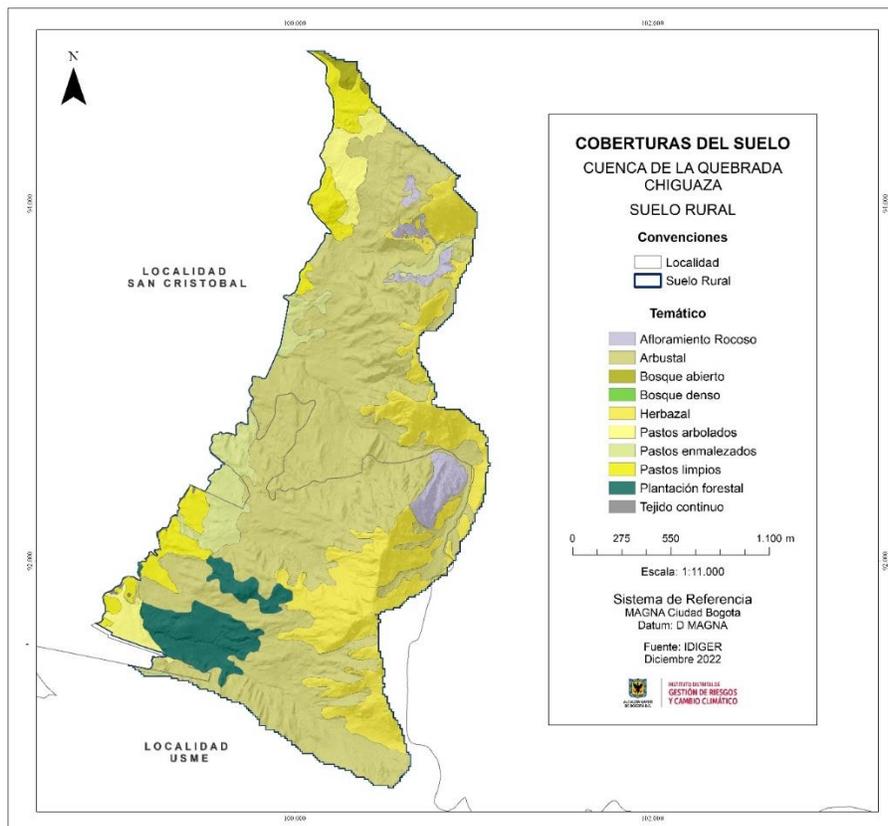
Figura 51. Mapa de cobertura del suelo para el área de estudio

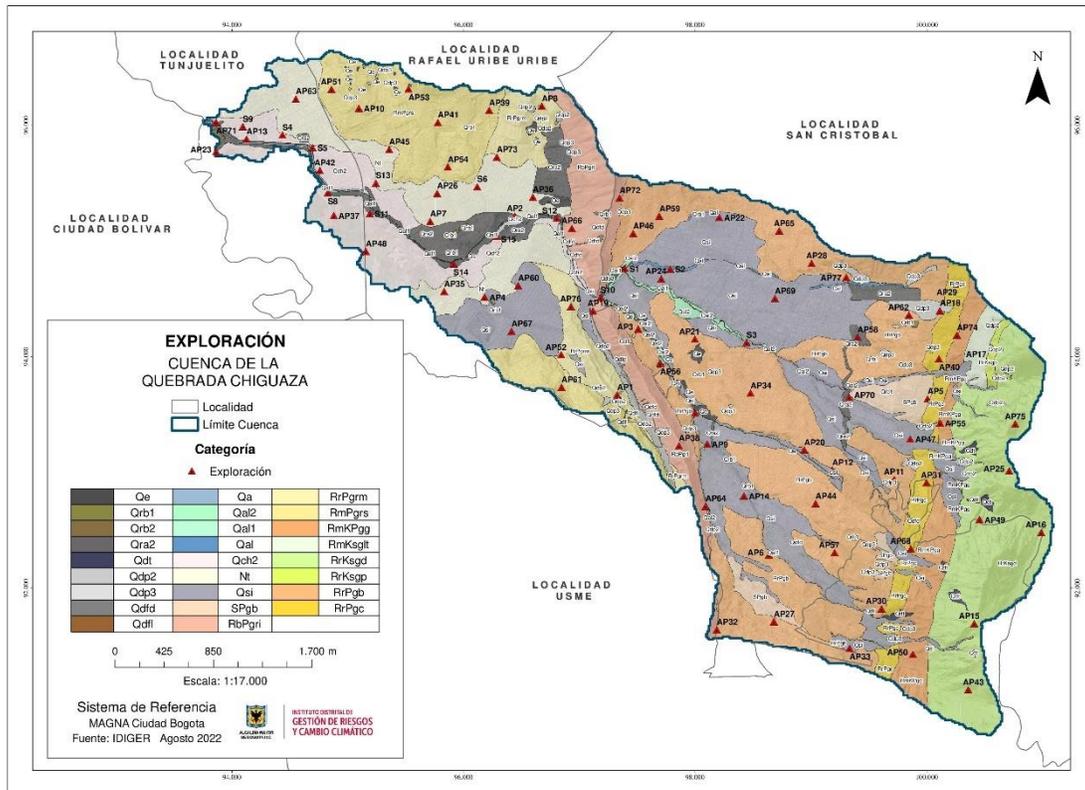
Figura 52. Ubicación de la exploración del subsuelo ejecutada en la cuenca de la quebrada Chiguaza.

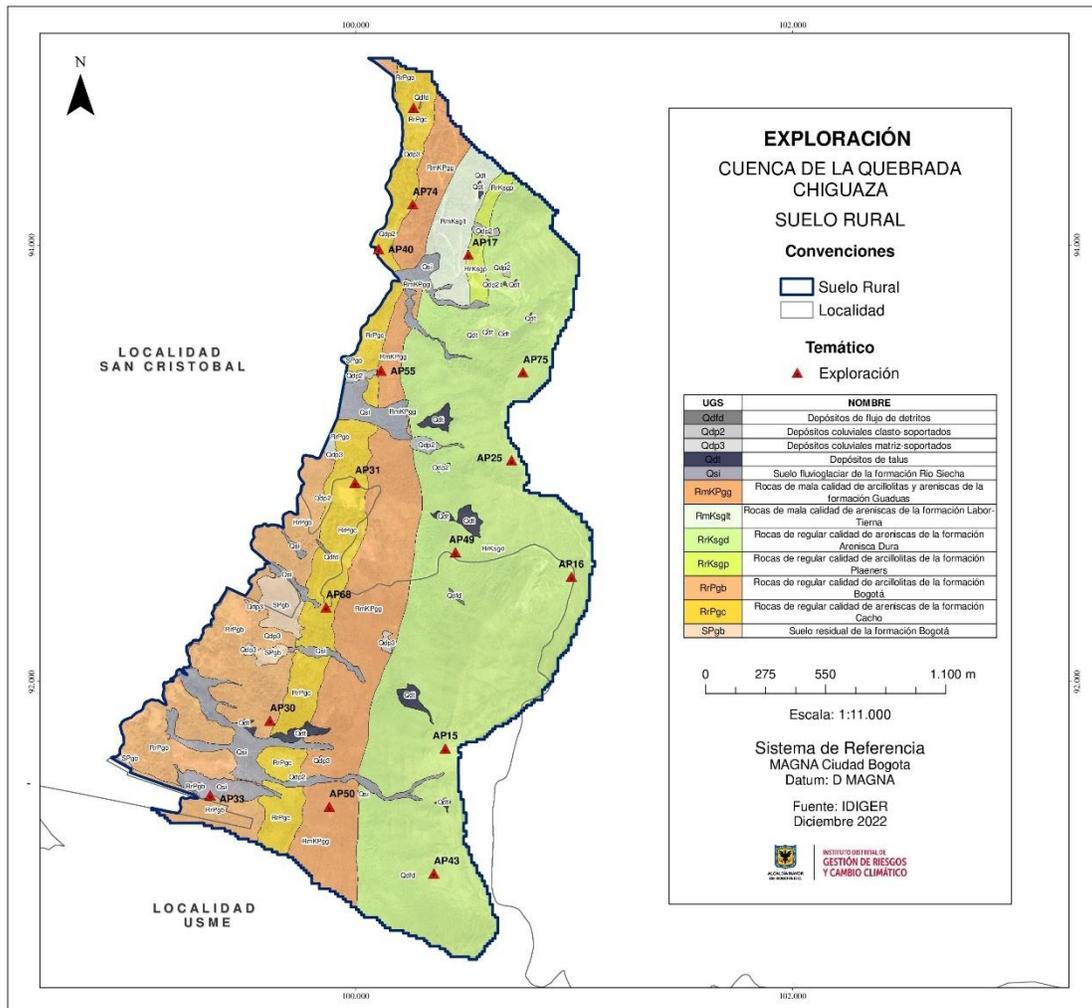
Figura 53. Ubicación de la exploración del subsuelo en el área de estudio.

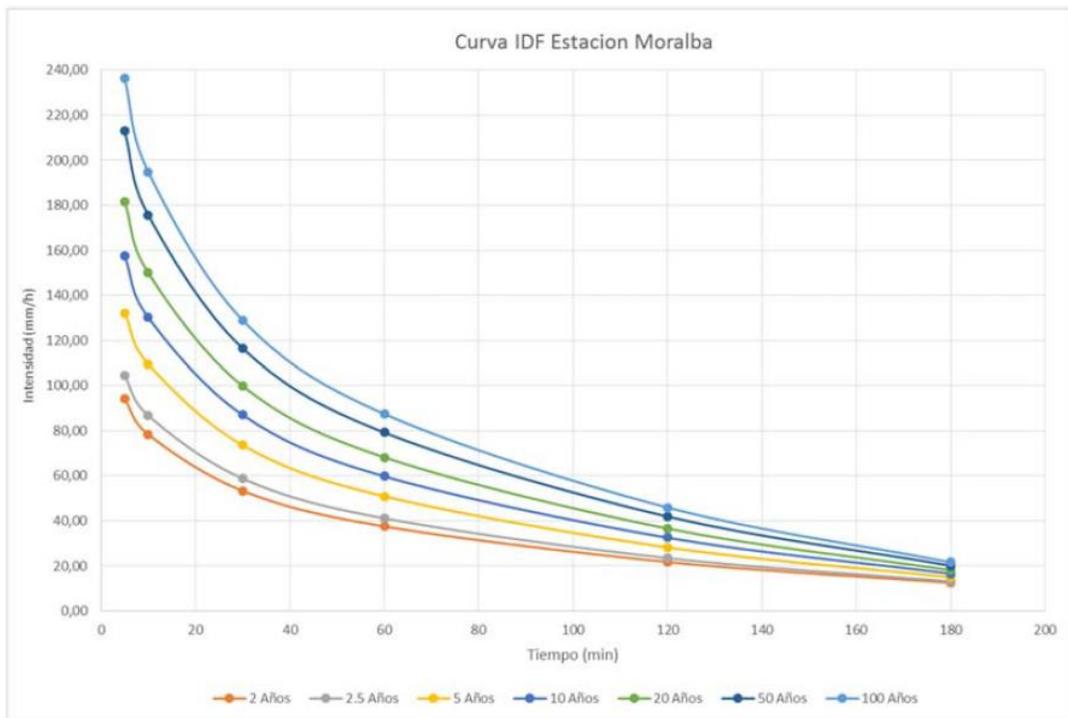
Figura 54. Curva IDF Estación Moralba.

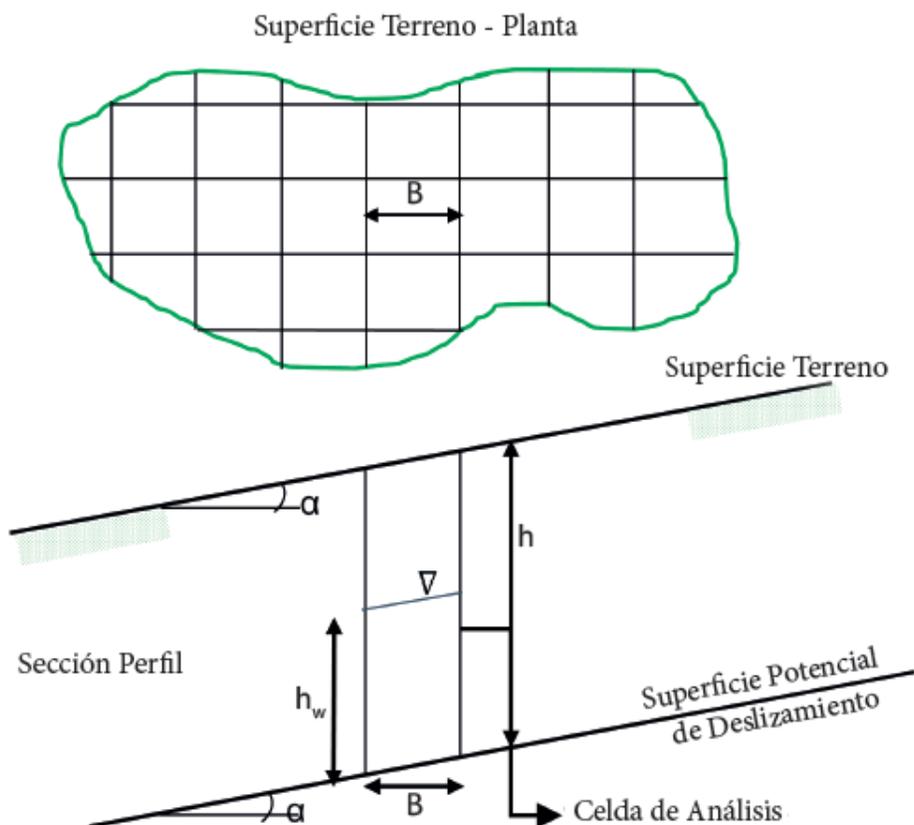
Figura 55. Parámetros para análisis de amenaza básica en unidades tipo suelo.

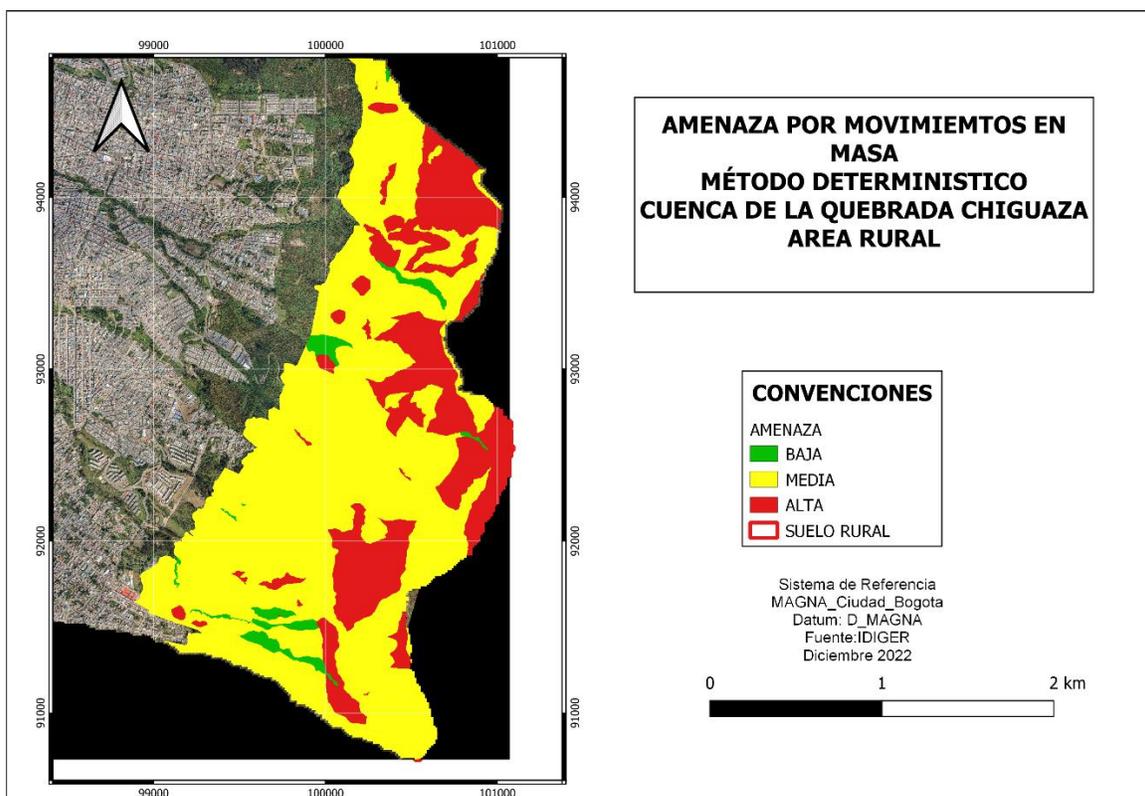
De acuerdo con los resultados de las modelaciones de estabilidad en la Figura 56 se presenta el resultado de la condición de amenaza en modelo determinístico.

Figura 56 Zonificación de amenaza – modelo determinístico

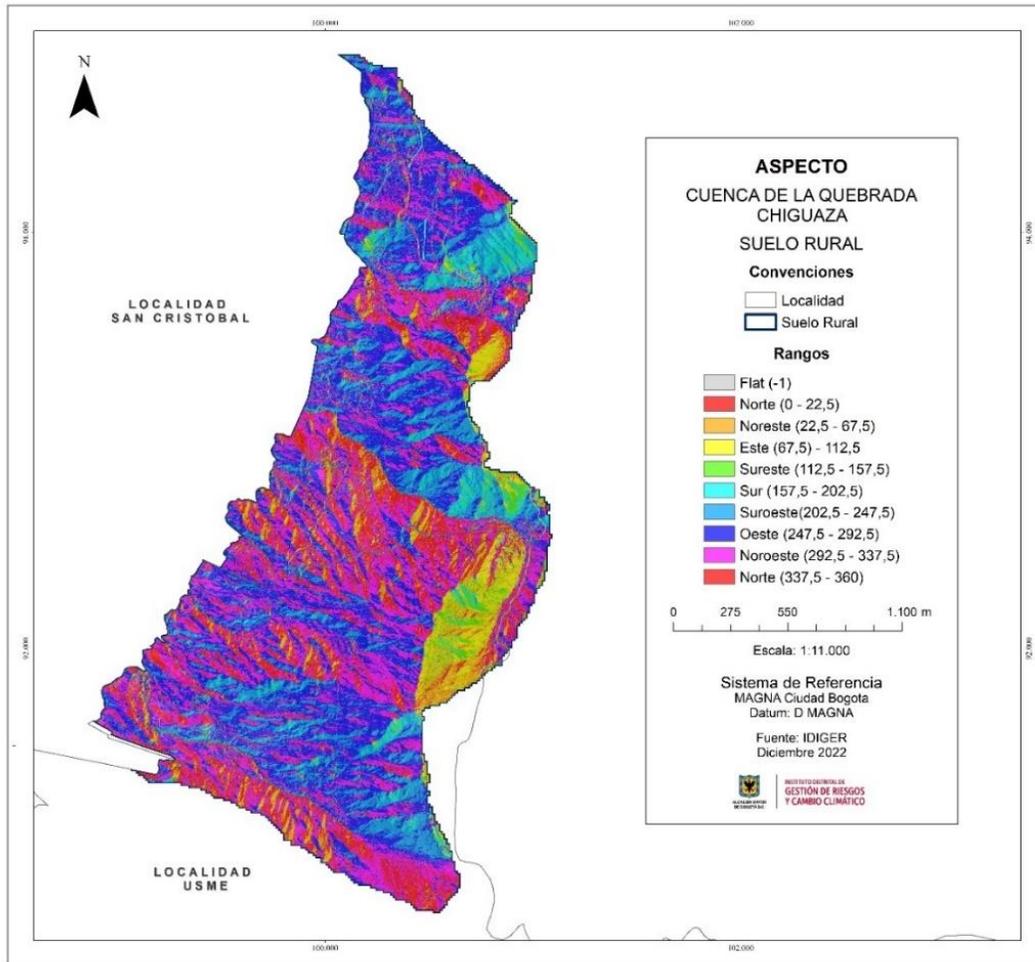
Figura 57 Mapa de direcciones de ladera para la zona rural de la Cuenca Chiguaza

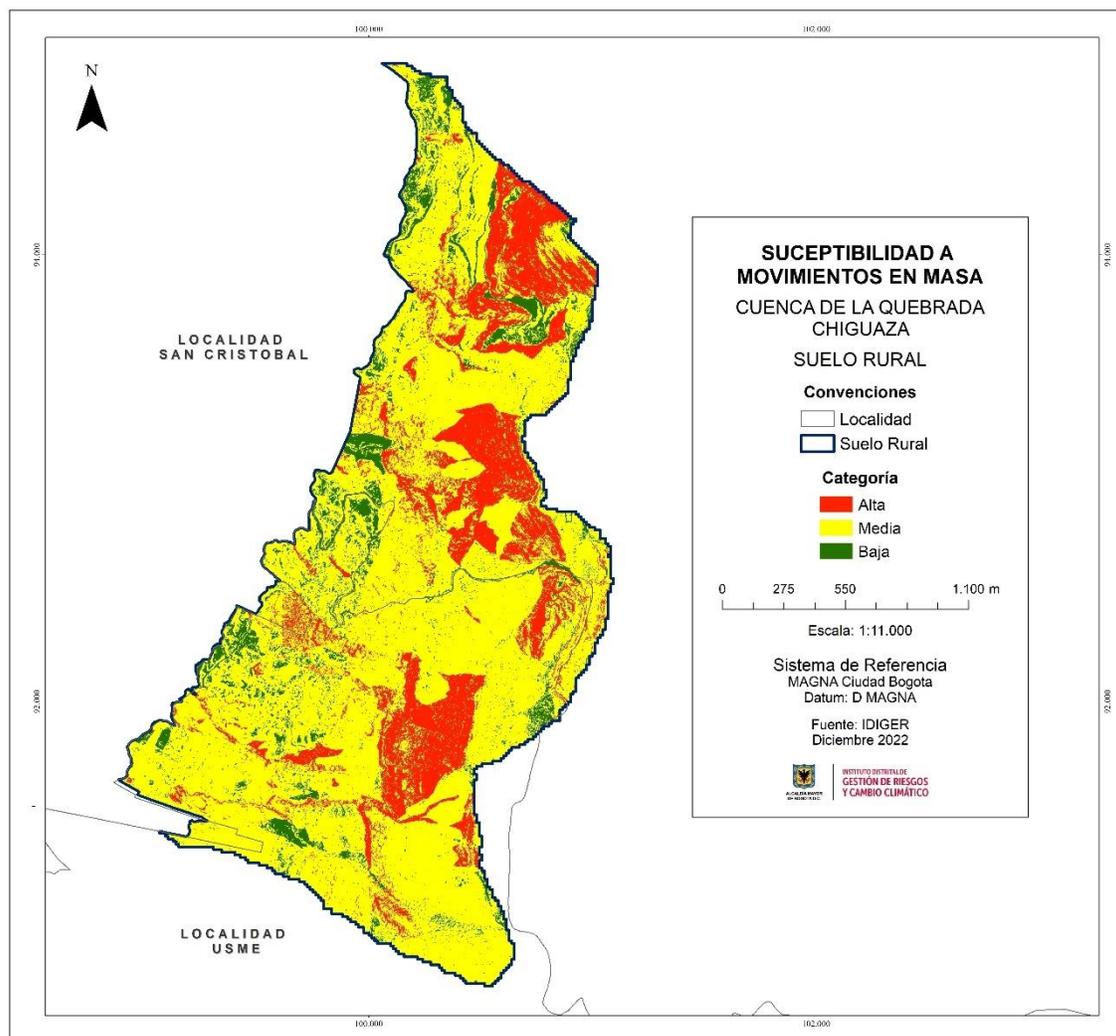
Figura 58. Zonificación de Susceptibilidad a Movimientos en la zona de estudio.

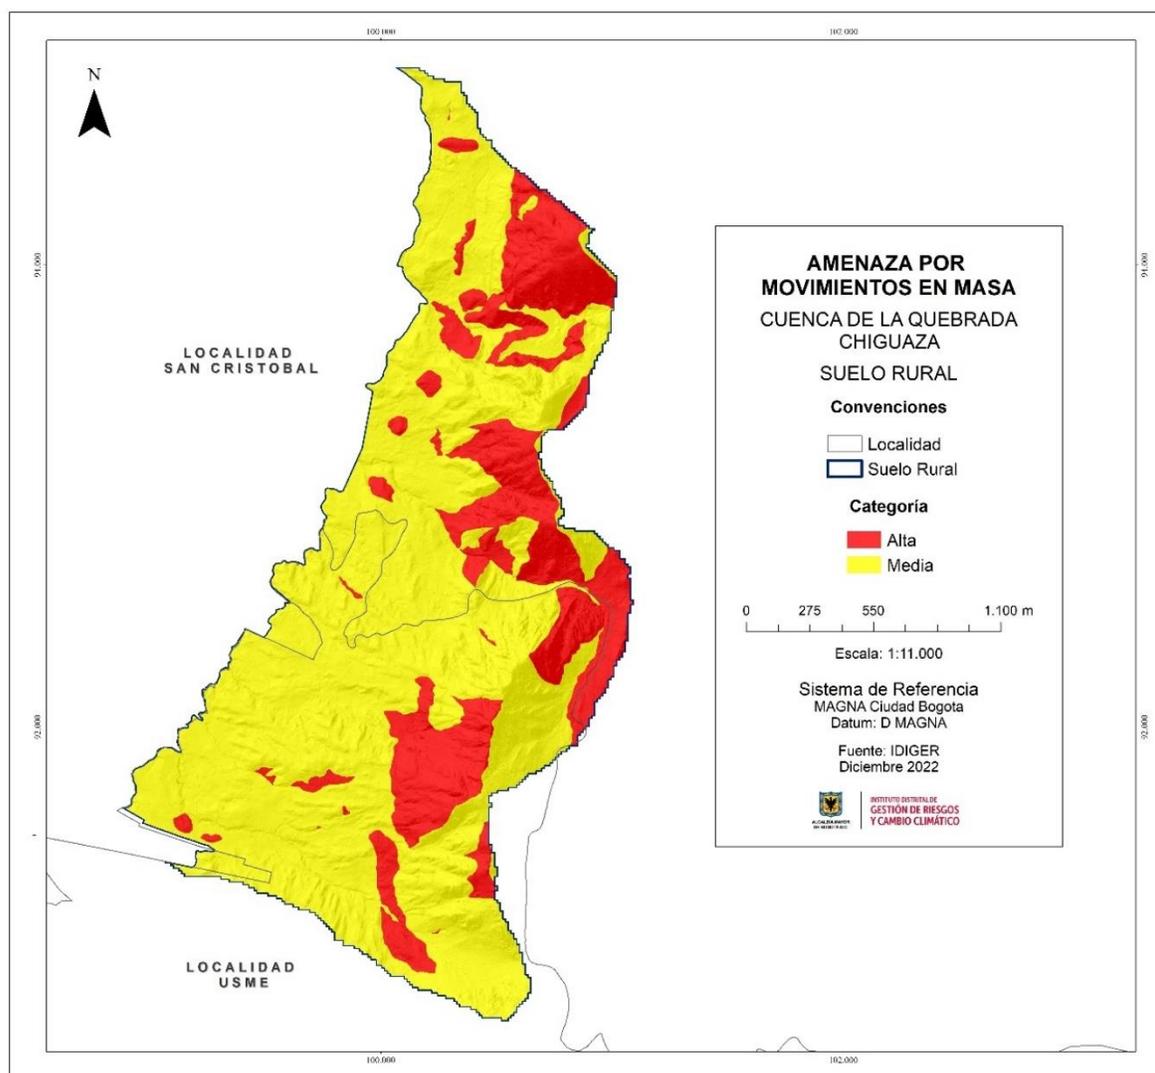
Figura 59. Categoría de amenaza por movimiento en masa.
