<b>ALCALDÍA MAYOR DE BOGOTÁ D.C.</b> <small>AMBIENTE</small> <small>Instituto Distrital de Gestión de Riesgos y Cambio Climático</small>	<h1>DIAGNÓSTICO TÉCNICO</h1>	Código:	<b>GAR- FT - 03</b>
		Versión:	<b>04</b>
		Fecha de Revisión:	<b>20/04/2018</b>

**DIAGNÓSTICO TÉCNICO – DI No 12038**  
**SUBDIRECCIÓN DE ANÁLISIS DE RIESGOS Y EFECTOS DE CAMBIO CLIMÁTICO**  
**GRUPO ASISTENCIA TÉCNICA**  
**RADICADO IDIGER No. 2018ER10476**

### 4. ESCENARIO DE RIESGO: Avenida Torrencial

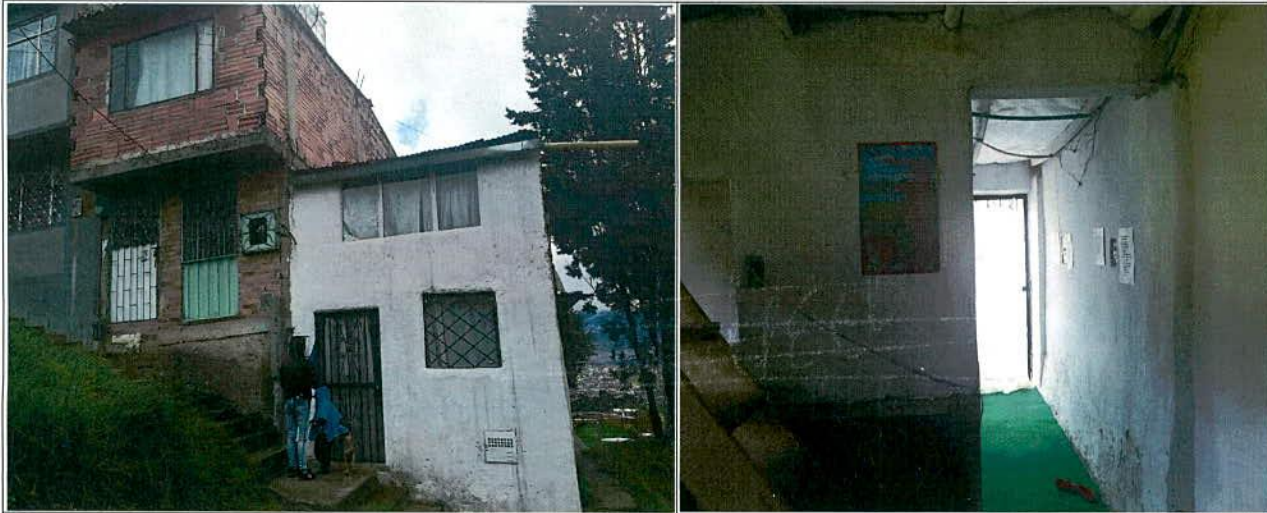
Se realizó visita técnica al predio de la Calle 70B Bis Sur No 40B-04 CHIP AAA0028XBNN, barrio Arborizadora Alta de la Localidad de Ciudad Bolívar, donde se emplaza una vivienda de dos (2) niveles construida en mampostería simple, cuenta con cubierta en teja de zinc. La vivienda presenta riesgo alto por avenidas torrenciales de la quebrada la Trompetica según Concepto Técnico CT-7725 del 13 de Noviembre de 2014.

Es importante mencionar, que durante el recorrido con la Señora Damaris Soancha Molano, no se observan procesos de construcción en la vivienda recientes.

Fotografías 1 y 2. Predio de la Calle 70B Bis Sur No 40B-04 CHIP AAA0028XBNN, barrio Arborizadora Alta de la Localidad de Ciudad Bolívar.

- Al responsable y /o responsables del predio de la Calle 70B Bis Sur No 40B-04 CHIP AAA0028XBNN, barrio Arborizadora Alta de la Localidad de Ciudad Bolívar, continuar el proceso de reasentamiento de dicho predio ya que se encuentra incluido en el Programa de Reasentamiento de Familias localizadas en Zonas de Alto riesgo NO Mitigable, mediante identificador 2015-Q15-03741 de la Caja de la Vivienda Popular y ficha número 194346.

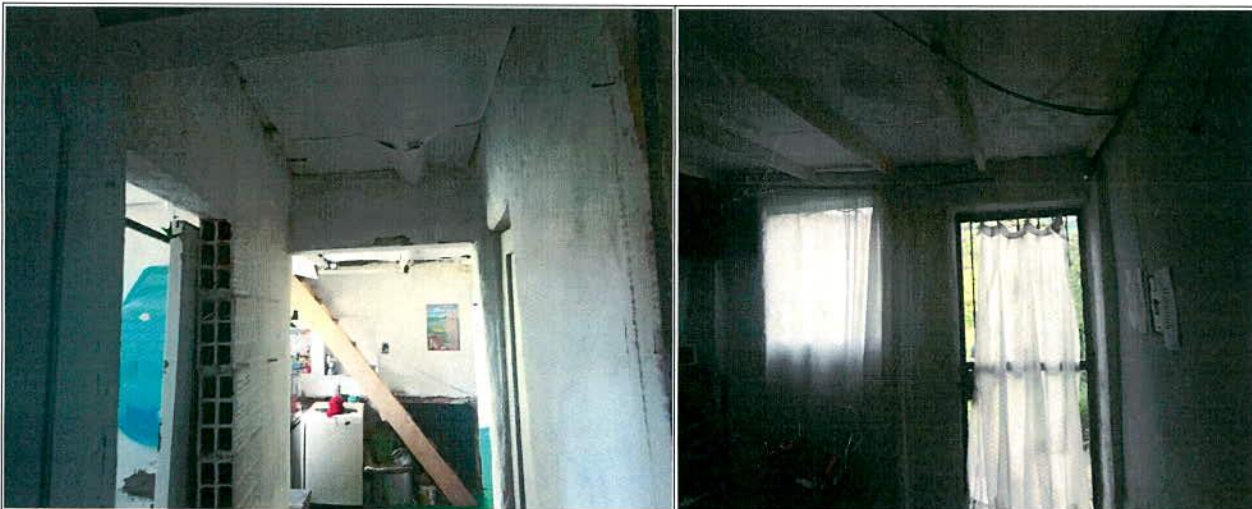
Fotografías 3 y 4. Predio de la Calle 70B Bis Sur No 40B-04 CHIP AAA0028XBNN, barrio Arborizadora Alta de la Localidad de Ciudad Bolívar.
