Alcaldía Mayor de Santafé de Bogotá

CONCEPTO TECNICO No. 92

FECHA SOLICITUD: Enero 24 de 1995.
FECHA DE EMISION: Febrero 2 de 1995.
ENTIDAD SOLICITANTE: D.A.P.D. (U)
URBANIZACION: Erial
LOCALIDAD: Bosa
UBICACION: Calle 2B Sur/ Calle 5 sur-Cra. 8B y 9A.
REF. OPES: 9500029

CONCEPTO TECNICO OPES

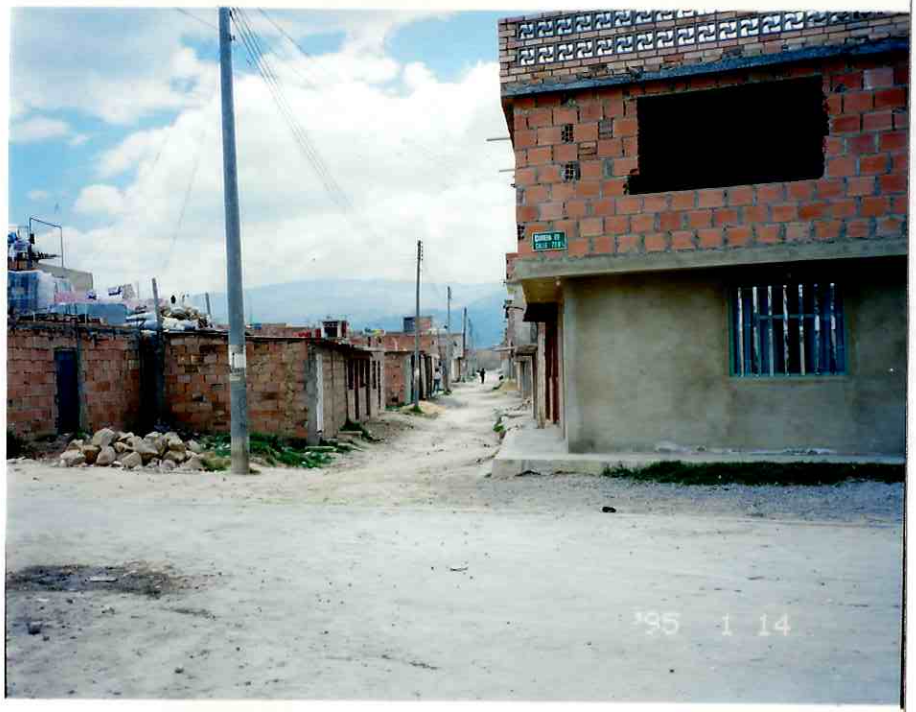
TERRENO PLANO QUE GEOLOGICAMENTE NO PRESENTA RIESGO. CERCA AL AREA DE ARABATO HAY PRESENCIA DE UN PANTANO O HUMEDAL AL CUAL CREO DESEMBOCAN LAS AGUAS NEGRAS DE LOS BARRIOS ALEDAÑOS. EN EL MOMENTO DE INICIAR LA CONSTRUCCION SE DEBE CONTROLAR, PARA EVITAR AFECTACIONES DE TIPO AMBIENTAL E INUNDACION. NO HAY INDICIOS DE CONSTRUCCION PARA NINGUNA URBANIZACION.
EN ZONAS ALEDAÑAS HAY PRESENCIA DE SERVICIOS (A, L, T) NO HAY RED DE AGUAS LLUVIAS. VIAS SIN PAVIMENTAR.

RECOMENDACIONES Y CONSIDERACIONES
CORREGIR NOMENCLATURA. EN BOSA EXISTEN 2 TIPOS DE NOMENCLATURA
