1.1 CONCEPTO TÉCNICO No. CT:	**5558**
1.2 ÁREA:	TÉCNICA Y DE GESTIÓN
1.3 COORDINACIÓN:	INVESTIGACIÓN Y DESARROLLO
1.4 REFERENCIA CRUZADA RADICADO FOPAE:	2009ER8020
1.5 RESPUESTA OFICIAL No.	RO-36772

2.1 SOLICITANTE:	CURADURÍA URBANA No. 4
2.2 PROYECTO:	Carrera 3 No. 8-02
2.3 LOCALIDAD:	17. La Candelaria
2.4 UPZ:	94. La Candelaria
2.5 BARRIO O SECTOR CATASTRAL:	Egipto
2.6 DIRECCIÓN:	Carrera 3 No. 8-02
2.7 CHIP:	AAA0030KRSK
2.8 MANZANA CATASTRAL:	04
2.9 PREDIO CATASTRAL:	45
2.10 ÁREA (m^2):	469.43
2.11 FECHA DE VISITA:	JUNIO 18 DE 2009

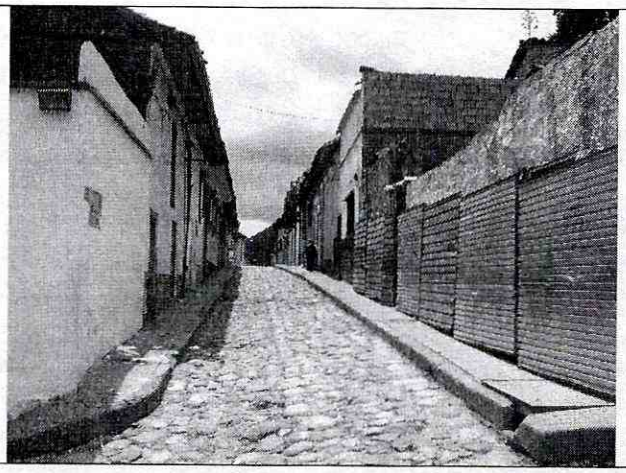
La zona donde se busca desarrollar el proyecto presenta actualmente un uso de suelo urbano con edificaciones de tipo residencial. Corresponde con un sector consolidado con densidad de construcción alta, contando con vías pavimentadas (Fotografía No. 1); asimismo, el sector cuenta con sistemas de recolección de aguas lluvias y aguas residuales. En la zona se encuentran edificaciones de hasta dos (2) pisos de altura, en un terreno con pendiente baja.

Fotografía No. 1. Vista sobre la Carrera 3 hacia el norte.

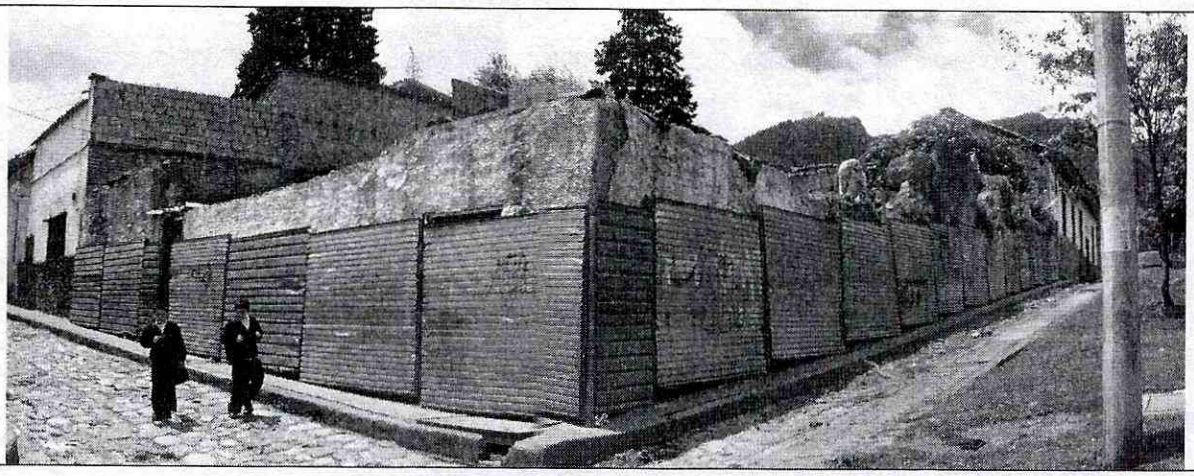
Dado que la inspección visual sólo se pudo adelantar en el exterior de la vivienda, únicamente se pudo observar un cerramiento de muros en adobe y no se pudo establecer si existen edificaciones al interior del

predio (Fotografía No. 2). No obstante, en el momento de la verificación de campo adelantada no se evidenciaron condiciones o elementos que permitan inferir la presencia de procesos de inestabilidad activos en el área del proyecto o sus zonas aledañas.

Fotografía No. 2. Panorámica del predio de la Carrera 3 No. 8-02.
