1.1 CONCEPTO TÉCNICO No. CT:	**6291**
1.2 ÁREA:	TÉCNICA Y DE GESTIÓN
1.3 COORDINACIÓN:	INVESTIGACIÓN Y DESARROLLO
1.4 REFERENCIA CRUZADA RADICADO FOPAE:	2011ER10691
1.5 RESPUESTA OFICIAL No.	RO-49848

2.1 SOLICITANTE:	CURADURÍA URBANA No. 5
2.2 PROYECTO:	ALTOS DEL CHICO
2.3 LOCALIDAD:	2. Chapinero
2.4 UPZ:	88. El Refugio
2.5 BARRIO O SECTOR CATASTRAL:	Chicó Alto
2.6 DIRECCIÓN:	Transversal 4C # 90 – 23
2.7 CHIP:	AAA0093EDWW
2.8 MANZANA CATASTRAL:	21
2.9 PREDIO CATASTRAL:	13
2.10 ÁREA (m^2):	3307
2.11 FECHA DE VISITA:	Septiembre 05 de 2011

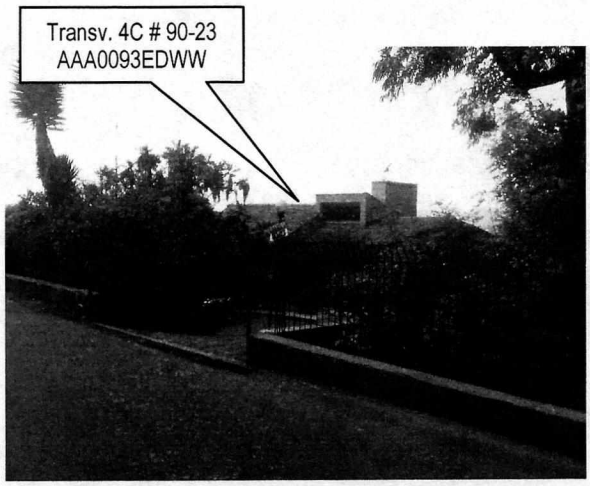
La zona donde se busca desarrollar el proyecto corresponde con uso de suelo urbano con edificaciones de tipo residencial. Es un sector consolidado con densidad de construcción alta, contando con vías pavimentadas (ver Fotografías No. 1 y 2); así mismo, las vías del sector cuentan con sistemas de drenaje para el manejo de escorrentía superficial, que se conectan con la red de alcantarillado pluvial; también cuenta con un sistema de alcantarillado sanitario, tanto sobre la Transversal 4C, como sobre la Transversal 5 (vía al municipio de La Calera). En la zona se encuentran edificaciones de hasta doce (12) pisos en altura, en un terreno con pendiente alta.

Fotografía No. 1. Predio del proyecto "Altos del Chicó" ubicado en la Transversal 4 C No. 90-23, de la localidad de Chapinero.

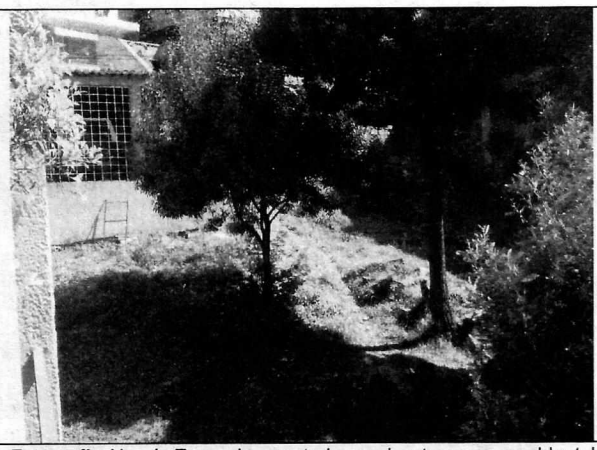
Fotografía No. 4. Zona sin construir en el extremo suroccidental del predio del proyecto "Altos del Chicó" ubicado en la Transversal 4 C No. 90-23, de la localidad de Chapinero.
