1. INFORMACIÓN DE REFERENCIA

1.1 CONCEPTO TÉCNICO No. CT:	CT-6592
1.2 ÁREA:	Técnica y de Gestión
1.3 COORDINACIÓN:	Investigación y Desarrollo
1.4 REFERENCIA CRUZADA RADICADO FOPAE:	2012ER12978
1.5 RESPUESTA OFICIAL No.	RO-59346

2.1 SOLICITANTE:	CURADURÍA URBANA No. 4
2.2 PROYECTO:	VIVIENDA
2.3 LOCALIDAD:	11. Suba
2.4 UPZ:	28. El Rincón
2.5 BARRIO O SECTOR CATASTRAL:	Barrio Taberin
2.6 DIRECCIÓN:	KR 86 A No 130C - 19
2.7 CHIP:	AAA0128WXLW
2.8 MANZANA CATASTRAL:	67
2.9 PREDIO CATASTRAL:	15
2.10 ÁREA (Ha):	0.05966
2.11 FECHA DE VISITA: **FECHA DE EMISIÓN:**	Septiembre 19 de 2012 Octubre 02 de 2012

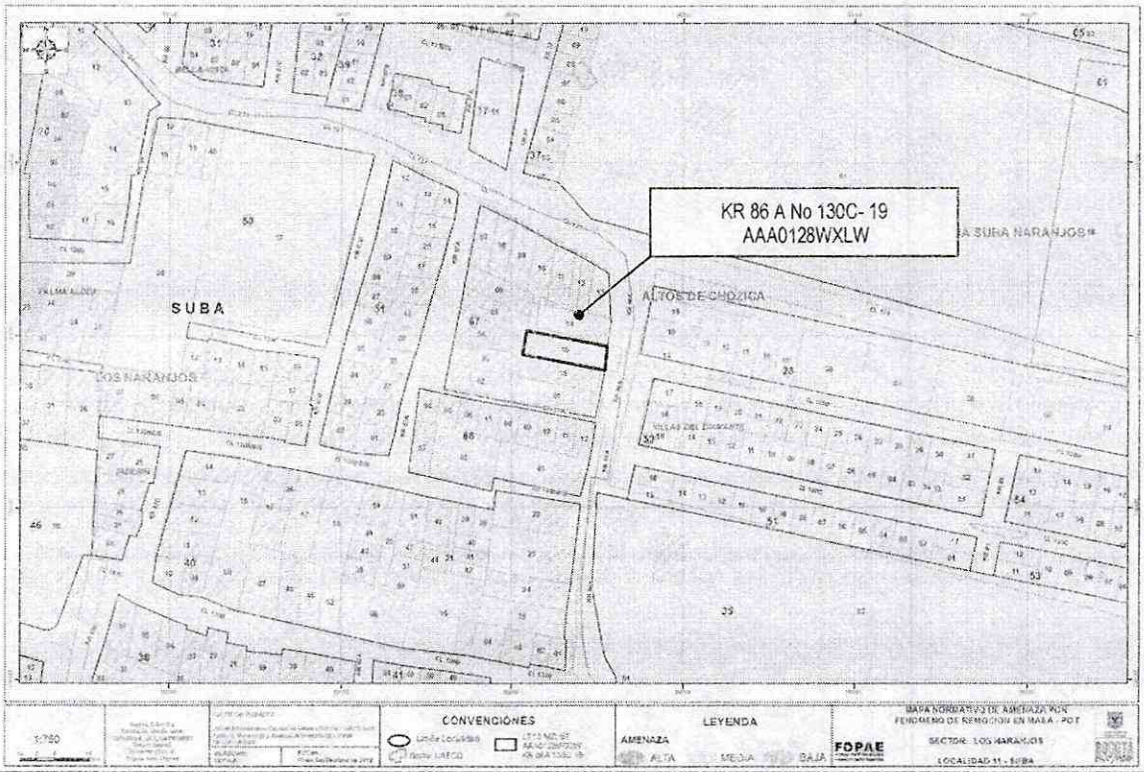
Conforme con el plano normativo de "Amenaza por Remoción en Masa" del Plan de Ordenamiento Territorial de Bogotá - POT, el sector del proyecto ubicado en KR 86 A 130C 19, de la Localidad de Suba, se encuentra en una zona de AMENAZA MEDIA por procesos de remoción en masa (Figura 1).

Figura 1. Localización general del proyecto ubicado en KR 86 A No 130C- 19 *en el Plano Normativo de Amenaza por Remoción en Masa del POT (Decreto 190 de 2004), el cual se encuentra en amenaza MEDIA.*

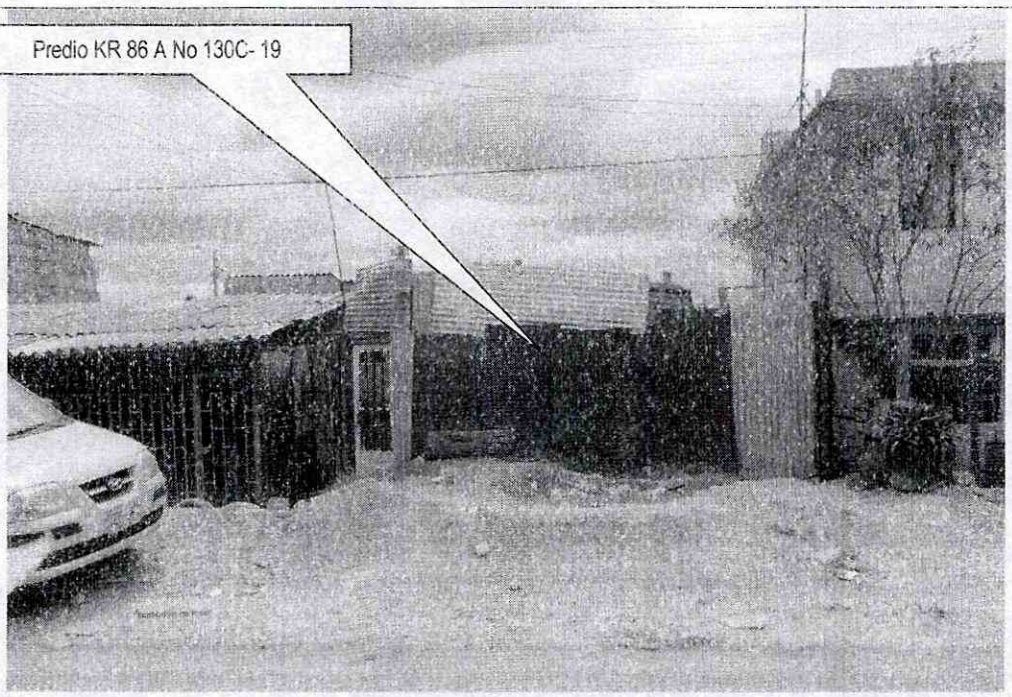
En el momento de la visita técnica en el predio de KR 86 A No 130C- 19, se encontró una edificación de un (1) nivel construida en material de recuperación y sin evidencias de

afectación por procesos de remoción en masa activos, ni de carácter local en su interior, ni de carácter general en las zonas aledañas al predio evaluado (Ver Fotografía No 1).

Fotografía No. 1. Predio en donde se desarrollará el proyecto, ubicado en la KR 86 A No 130C- 19 *de la Localidad de Suba. En el predio se encuentra construido una vivienda de un piso (1) piso*

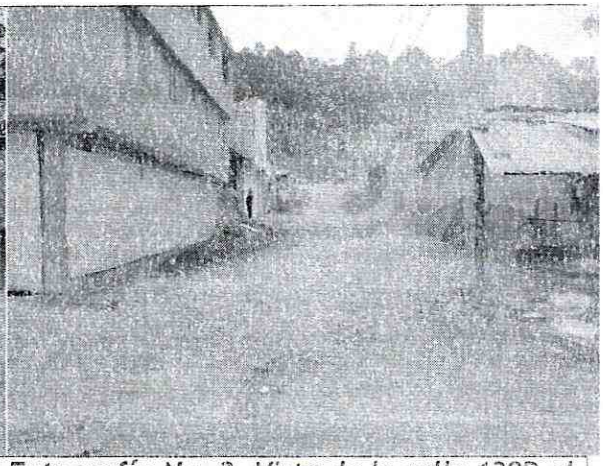
Fotografía No. 3. Vista de la calle 130D al oriente. Se observan viviendas algunas viviendas y se destaca la ausencia de pavimentación de la calle 130D.
