1.1 CONCEPTO TÉCNICO No. CT:	**6989**
1.2 ÁREA:	Técnica y de Gestión
1.3 COORDINACIÓN:	Investigación y Desarrollo
1.4 REFERENCIA CRUZADA RADICADO FOPAE:	2013ER14422
1.5 RESPUESTA OFICIAL No.	RO-64452

2.1 SOLICITANTE:	CURADURÍA URBANA No. 2
2.2 PROYECTO:	Vivienda Unifamiliar Nossa
2.3 LOCALIDAD:	4. San Cristóbal
2.4 UPZ:	51. Los Libertadores
2.5 BARRIO O SECTOR CATASTRAL:	Valparaiso
2.6 DIRECCIÓN:	Carrera 11 A Bis Este No. 66 – 76 Sur
2.7 CHIP:	AAA0169BZZM
2.8 MANZANA CATASTRAL:	41
2.9 PREDIO CATASTRAL:	50
2.10 ÁREA (Ha):	0.0072 (*)
2.11 FECHA DE VISITA:	8 de Agosto de 2013

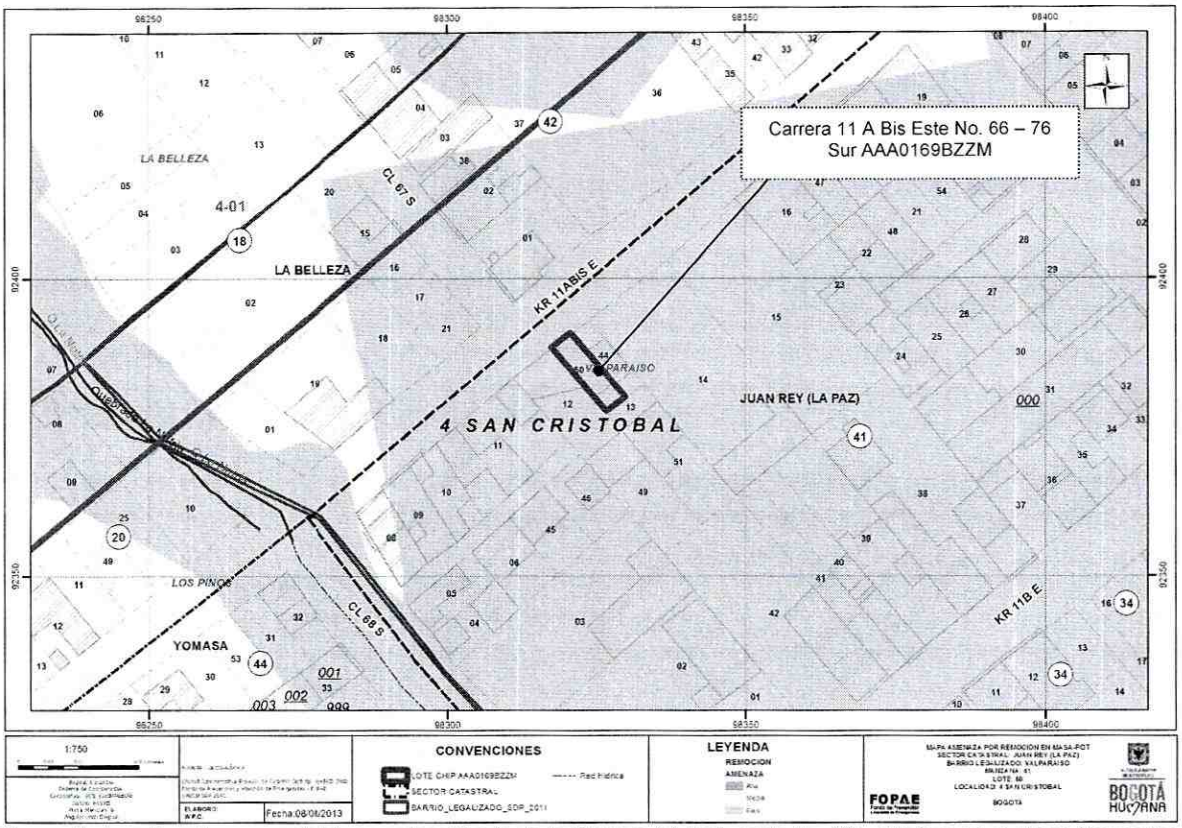
Conforme con el plano normativo de "Amenaza por Remoción en Masa" del Plan de Ordenamiento Territorial de Bogotá – POT, el sector del proyecto ubicado en la Carrera 11 A Bis Este No. 66 – 76 Sur, de la Localidad de San Cristóbal, se encuentra en una zona de *Amenaza Alta* por procesos de remoción en masa (Figura 1).

Figura 1. Localización general del proyecto ubicado de la Carrera 11 A Bis Este No. 66 – 76 Sur, en el Plano Normativo de Amenaza por Remoción en Masa del POT (Decreto 190 de 2004), el cual se encuentra en *Amenaza Alta*.
