1.1 CONCEPTO TÉCNICO No. CT:	**7252**
1.2 ÁREA:	Análisis y Mitigación del Riesgo
1.3 COORDINACIÓN:	Estudios y Conceptos Técnico
1.4 REFERENCIA CRUZADA RADICADO FOPAE:	2013ER25401
1.5 RESPUESTA OFICIAL No.	RO-68255

2.1 SOLICITANTE:	Curaduría Urbana No.4 – Arquitecta Patricia Rentería Salazar
2.2 PROYECTO:	Vivienda
2.3 LOCALIDAD:	5 - Usme
2.4 UPZ:	59 – Alfonso López
2.5 BARRIO O SECTOR CATASTRAL:	Puerta al Llano
2.6 DIRECCIÓN:	Carrera 8A Bis Este No.108-06 Sur/ Carrera 8B Bis Este No.114A-06 Sur (**)
2.7 CHIP:	AAA0146UFRU
2.8 MANZANA CATASTRAL:	11
2.9 PREDIO CATASTRAL:	18
2.10 ÁREA (Ha):	0.012473 (*)
2.11 FECHA DE VISITA:	Febrero 7 de 2014

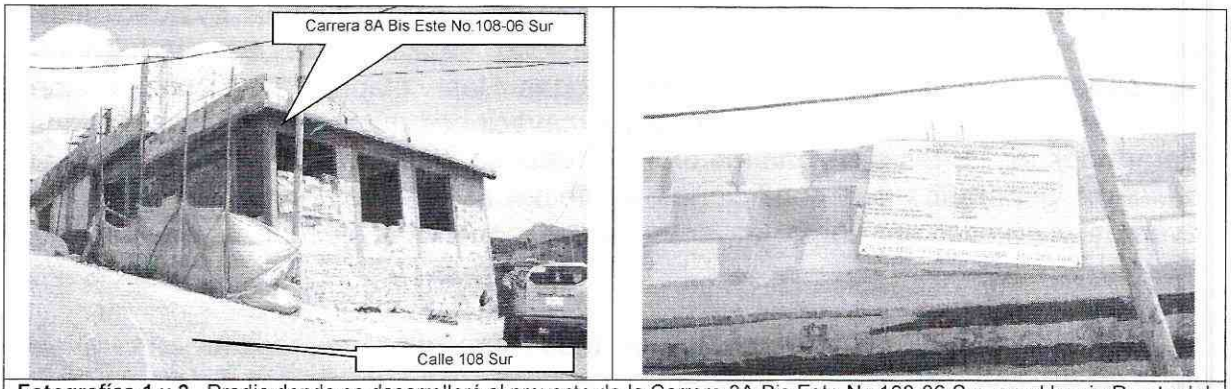
De acuerdo a la inspección visual realizada durante la visita técnica en el predio se encontró una edificación de dos (2) niveles en etapa de construcción, construida con mampostería de bloque de arcilla y sistema estructural aporticado. Las viviendas vecinas construidas con mampostería de ladrillo y bloque de arcilla parcialmente confinadas con vigas y columnas de concreto reforzado no

evidencian fallas de tipo estructural, ni daños que permitan inferir la presencia de procesos de inestabilidad geotécnica activos de carácter local dentro del área del proyecto. Sin embargo, con el fin de preservar las construcciones existentes, se recomienda para la construcción del proyecto, realizar análisis de estabilidad de las intervenciones de tal forma que se garanticen factores de seguridad no solo para el proyecto sino para las construcciones e infraestructura adyacente.

Es importante anotar, que en el momento de la visita no se observaron procesos de remoción en masa activos de carácter local ni general del terreno, ya que no se encontraron evidencias de ellos en la zona de influencia del proyecto.

Fotografías 1 y 2. Predio donde se desarrollará el proyecto de la Carrera 8A Bis Este No.108-06 Sur, en el barrio Puerta del Llano de la localidad de Usme. Por otra parte, se muestra la valla informativa de la Curaduría Urbana No.4.
