1.1 CONCEPTO TÉCNICO No.	**CT-7440**
1.2 ÁREA:	Análisis y Mitigación de Riesgos
1.3 COORDINACIÓN:	Estudios y Conceptos Técnicos
1.4 REFERENCIA CRUZADA RADICADO FOPAE:	2014ER6839
1.5 RESPUESTA OFICIAL No.	**RO-70677**

2.1 SOLICITANTE:	CURADURÍA URBANA No 2
2.2 PROYECTO:	"Casa la Belleza"
2.3 LOCALIDAD:	04. San Cristóbal
2.4 UPZ:	51. Los Libertadores
2.5 BARRIO O SECTOR CATASTRAL:	Barrio La Belleza
2.6 DIRECCIÓN:	Carrera 10A Este No 66-41 Sur (*)
2.7 CHIP:	AAA0006RXRU (*)
2.8 MANZANA CATASTRAL:	13
2.9 PREDIO CATASTRAL:	19
2.10 ÁREA (Ha):	0.0072 (*)
2.11 FECHA DE VISITA: **FECHA DE EMISIÓN:**	Mayo 19 de 2014 Mayo 30 de 2014

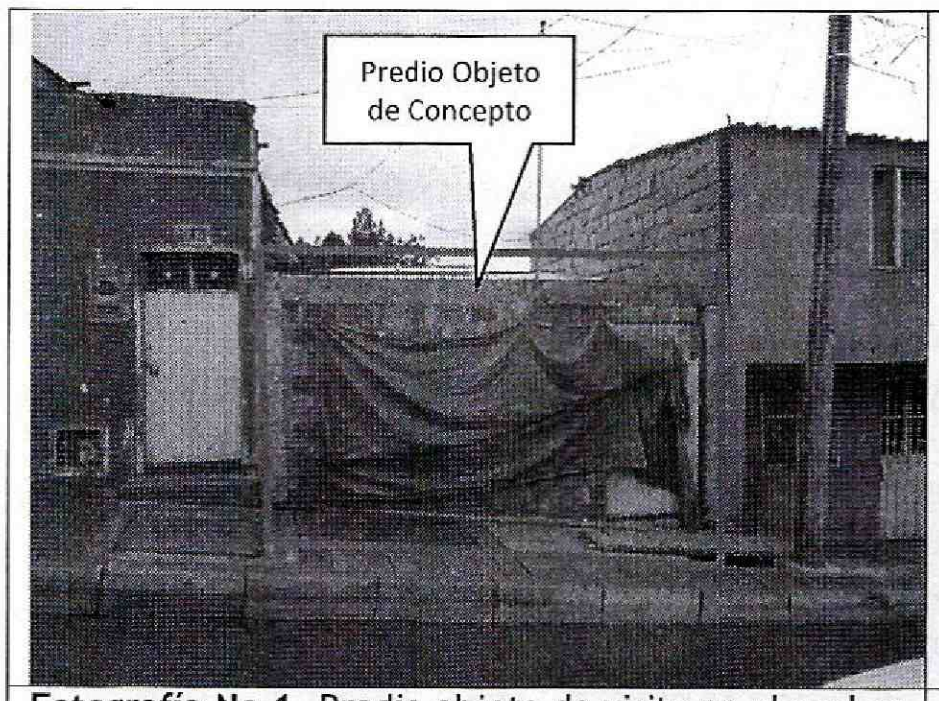
En el momento de la visita técnica al predio objeto del presente concepto técnico, se encontró construida una vivienda de un piso, cuya fachada está construida en mampostería confinada. En el predio no se observaron evidencias de afectación por procesos de remoción en masa de carácter local en su interior, ni de carácter general en la ladera o zonas aledañas al predio evaluado (Fotografías No 1 y 2).

Fotografía No 1. Predio objeto de visita en el cual se encontró una vivienda de un nivel, la cual se encuentra en su parte frontal conformada por mampostería confinada.

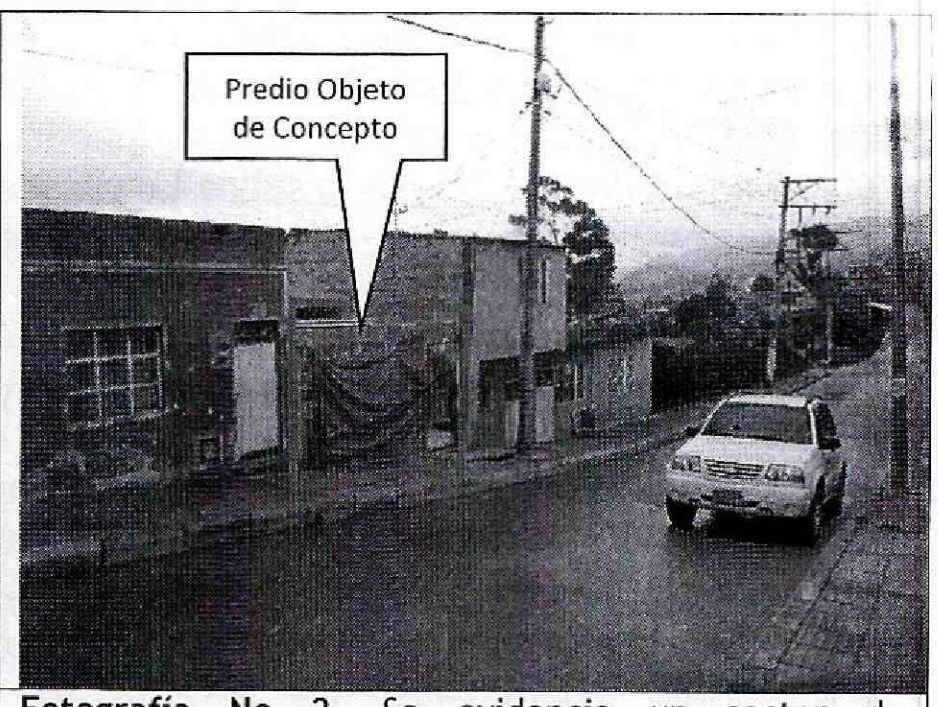
Fotografía No 2. Se evidencia un sector de consolidación media a nivel urbano, cuyo uso principal es residencial con viviendas hasta de dos pisos de altura y vías principales pavimentadas.
