1.1 CONCEPTO TÉCNICO No.	**CT-7735**
1.2 ÁREA:	Análisis de Riesgos y Efectos de Cambio Climático
1.3 COORDINACIÓN:	Estudios y Conceptos
1.4 REFERENCIA CRUZADA RADICADO IDEGER:	2014ER15171
1.5 RESPUESTA OFICIAL No.	RO-73454

2.1 SOLICITANTE:	Curaduría Urbana No 4
2.2 PROYECTO:	"Calle 47 Sur No 1C-04 Este"
2.3 LOCALIDAD:	4. San Cristóbal
2.4 UPZ:	51. Los Libertadores
2.5 BARRIO O SECTOR CATASTRAL:	Barrio Canadá La Guira II Sector
2.6 DIRECCIÓN:	Calle 47 Sur No 1C-04 Este (*)
2.7 CHIP:	AAA0006DBMS (*)
2.8 MANZANA CATASTRAL:	06
2.9 PREDIO CATASTRAL:	04
2.10 ÁREA (Ha):	0.0073 (*)
2.11 FECHA DE VISITA: **FECHA DE EMISIÓN:**	Agosto 28 de 2014 Septiembre 25 de 2014

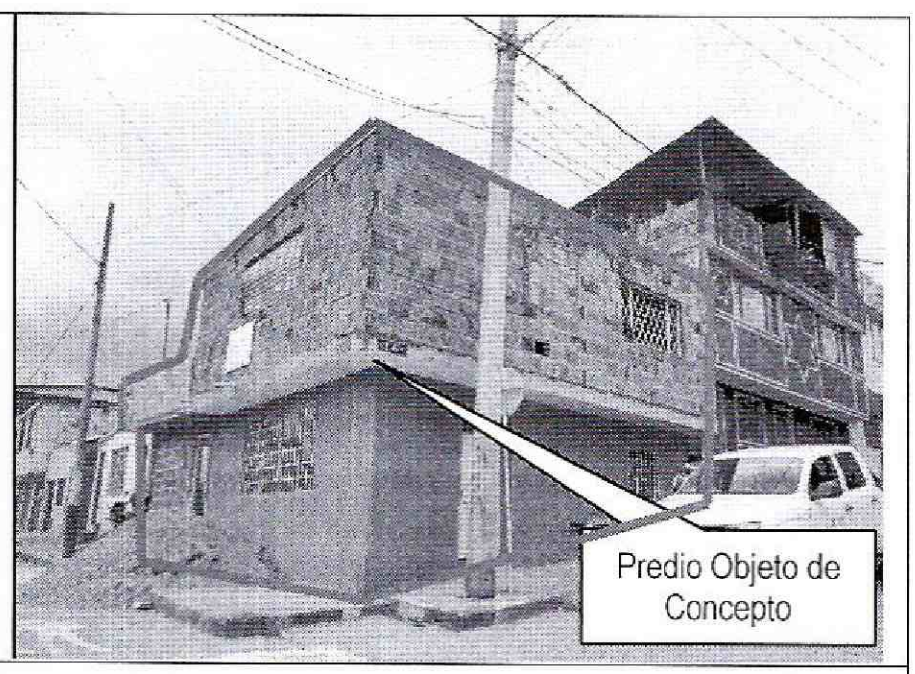
En el momento de la visita técnica al predio objeto del presente concepto técnico, se encontró construida una edificación de dos (2) pisos de altura, conformada por mampostería simple a parcialmente confinada. En el predio no se observaron evidencias de afectación por procesos de remoción en masa de carácter local en su interior, ni de carácter general en la ladera o zonas aledañas al predio evaluado (Fotografías No 1 y 2).

Fotografía No. 1. Panorámica del predio objeto de visita en donde se evidencia un sector consolidado cuyo uso varía es principalmente residencial.

Fotografía No. 2. Predio objeto de visita en el cual se encuentra construida una edificación de dos (2) pisos de altura.
