GRUPO TÉCNICO UPES - FOPAE
DIAGNÓSTICO No. 017 DE 1.997 - 235

VISITA TÉCNICA

LOCALIDAD: Santafe
BARRIO: Las Cruces
DIRECCIÓN: Cra 8 # 0-37
FECHA VISITA: Marzo 5 de 1.997

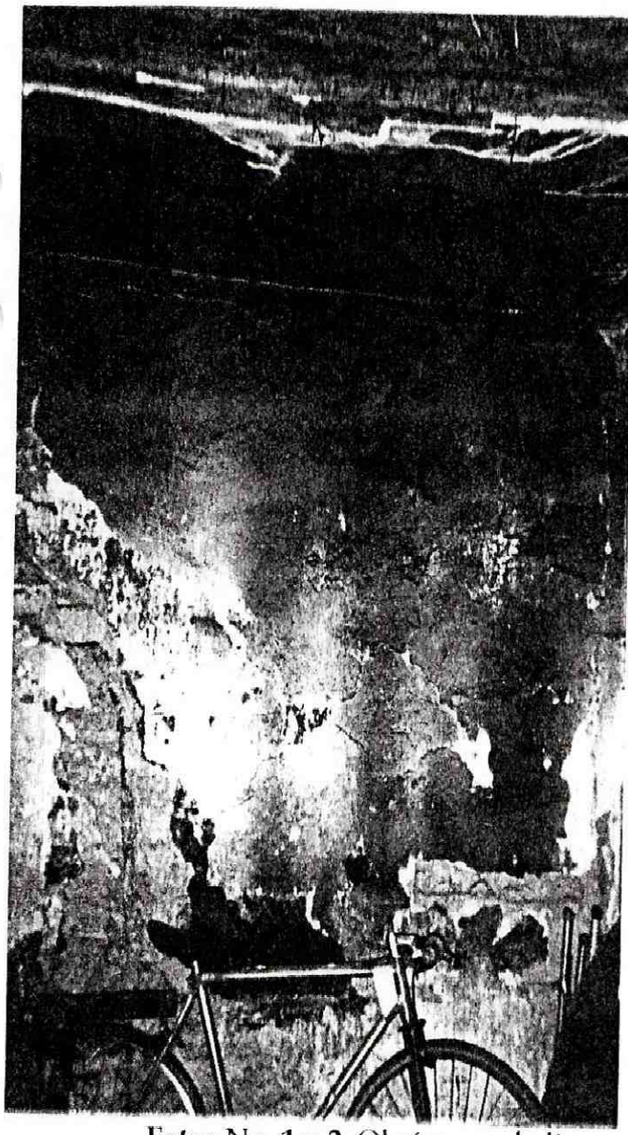
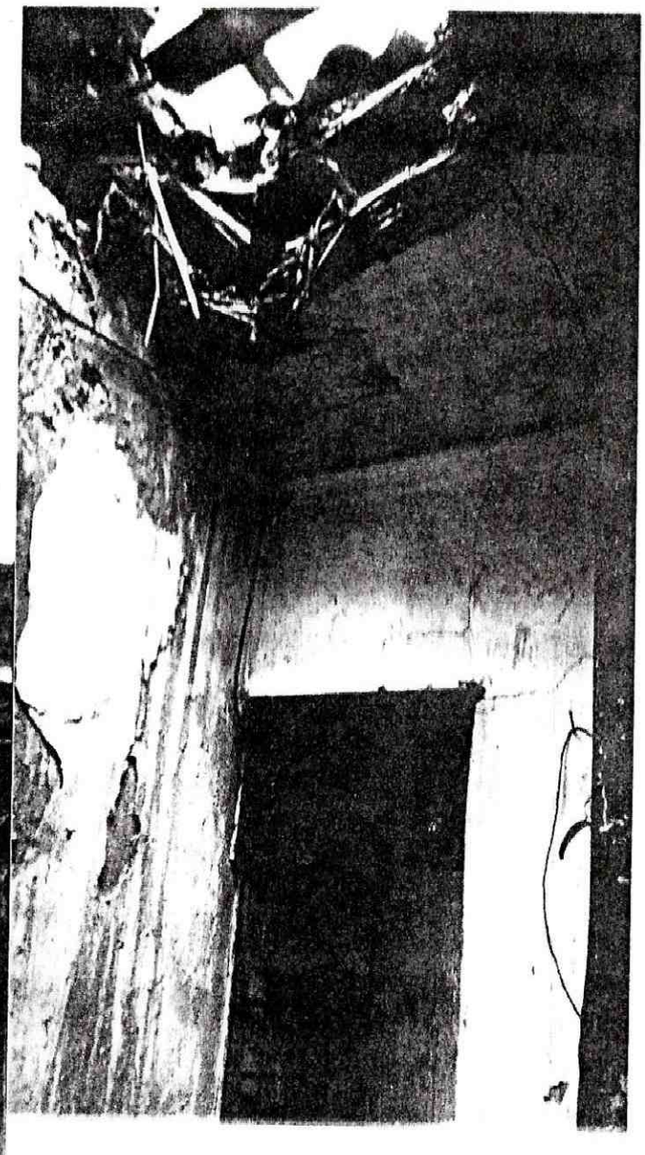
Vivienda de una planta en la cual habita una familia de 16 personas (10 menores de edad); corresponde a una construccion antigua, en adobe con techo de teja de barro y cobertizo en guadua con adobe. El techo y las paredes se encuentran muy deteriorados, como se puede observar en las fotografías No. 1 y 2.

Fotos No. 1 y 2. Obsérvese el alto grado de deterioro del techo y las paredes.

Se debe desalojar la mayor parte de la casa siendo habitable de manera provisional una sola de las habitaciones. Teniendo en cuenta al colapsar parte del techo se destruyeron algunos enseres básicos, se solicitó a la UPES, a través del Comité Local de Emergencias, 10 colchonetas, 10 cobijas y 1 menaje.

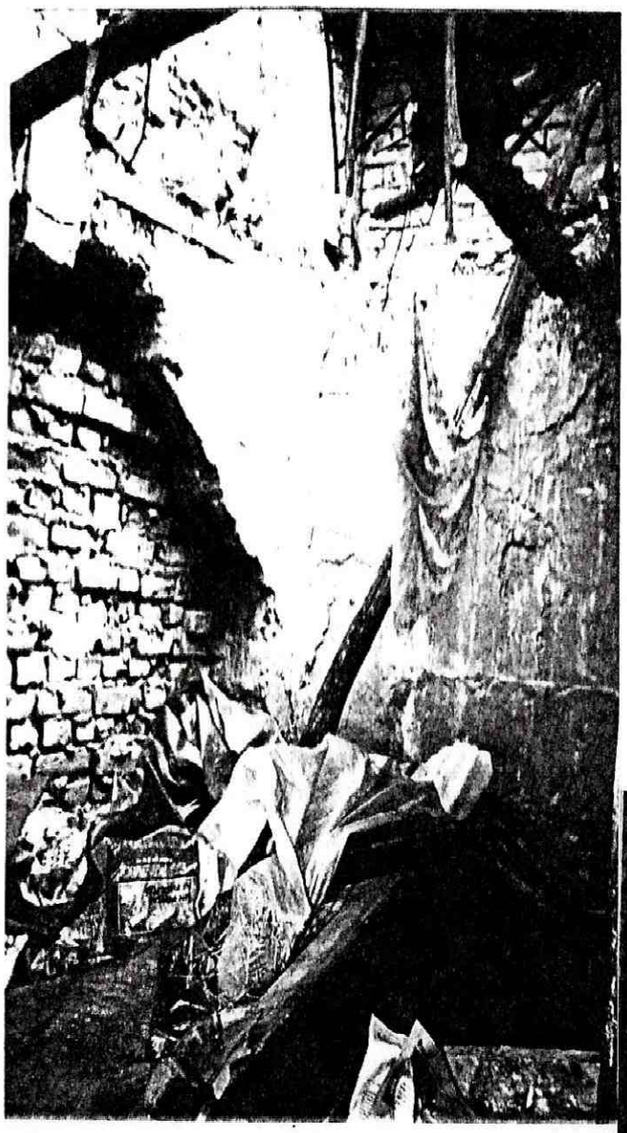
Con los fuertes aguaceros que se presentaron en el mes de enero del presente año, las estructuras de la vivienda cedieron produciéndose el colapso del techo de la cocina (ver Foto No. 3) y parte del techo de una habitación. En el momento de la visita se observó como pañete de las paredes se desprende de forma repentina (ver Foto No. 4).

Foto No. 3. La cocina quedó totalmente destruida por el colapso de parte del techo y de la pared.
