DIRECCION DE PREVENCION Y ATENCION DE EMERGENCIAS

DIAGNOSTICO No. 1032

BARRIO: **San Pedro**

DIRECCION: **Carrera 90 No. 136 - 23 (Dirección antigua).**
Carrera 90 No. 135 A- 23 (Dirección nueva).

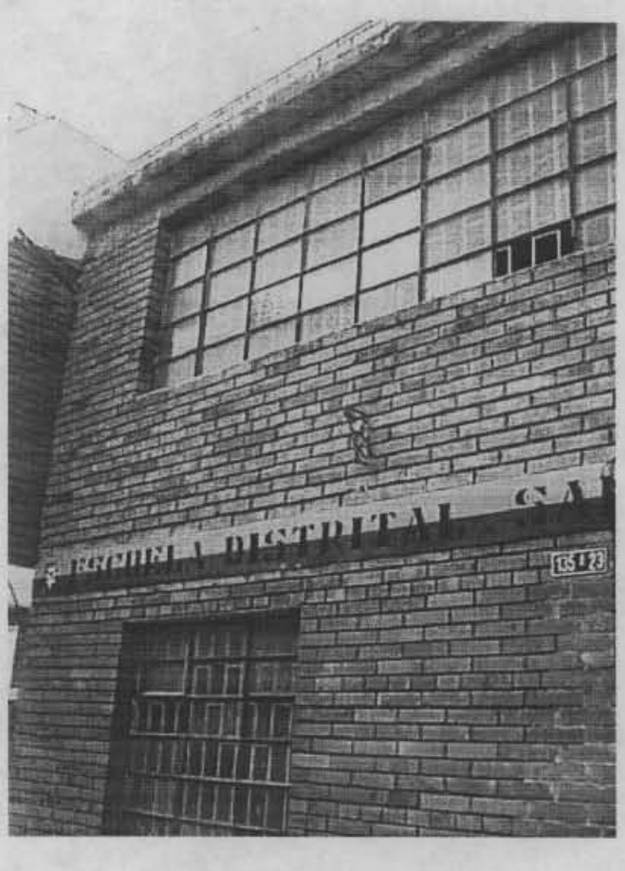
Fotografía No.1. Fachada del Centro Educativo San Pedro. La edificación consta de dos pisos, tal como se aprecia.

Fotografía No. 2. Se aprecia que se efectuó un cambio en algunos ladrillos que delimitan el marco de la puerta de acceso. En la fachada no se observaron grietas ni fisuras.

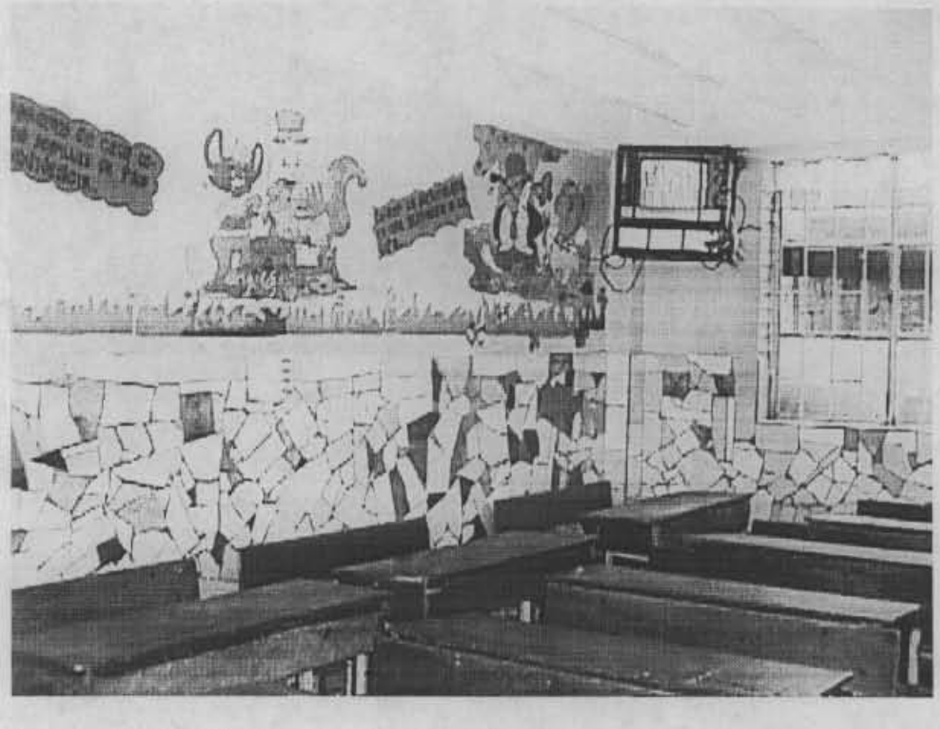
Fotografía No. 3. Detalle de una de las aulas del centro educativo. En general, se observó que las instalaciones del colegio se encuentran en buen estado. Se nota el mantenimiento periódico que han dado a estas instalaciones.

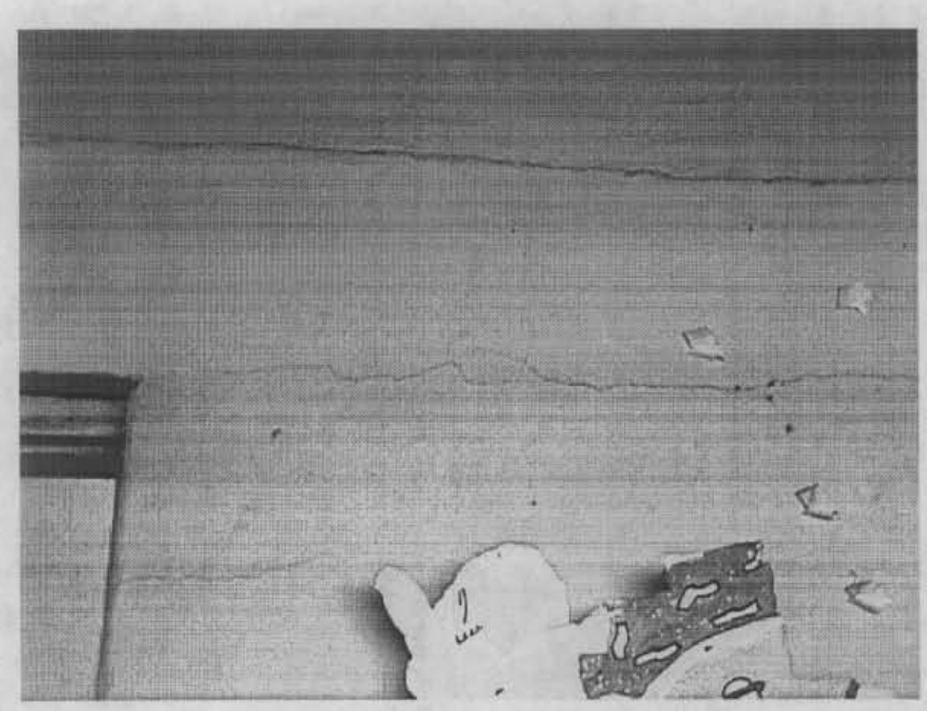
En algunas aulas del segundo piso se observaron unas fisuras horizontales que siguen el camino de la viga.

Fotografía No. 4. Fisuras horizontales observadas en una de las aulas del segundo piso. Estas fisuras siguen el camino de la viga del segundo piso.

- Efectuar un monitoreo a las fisuras observadas en las aulas del segundo piso, para determinar el comportamiento de las mismas.

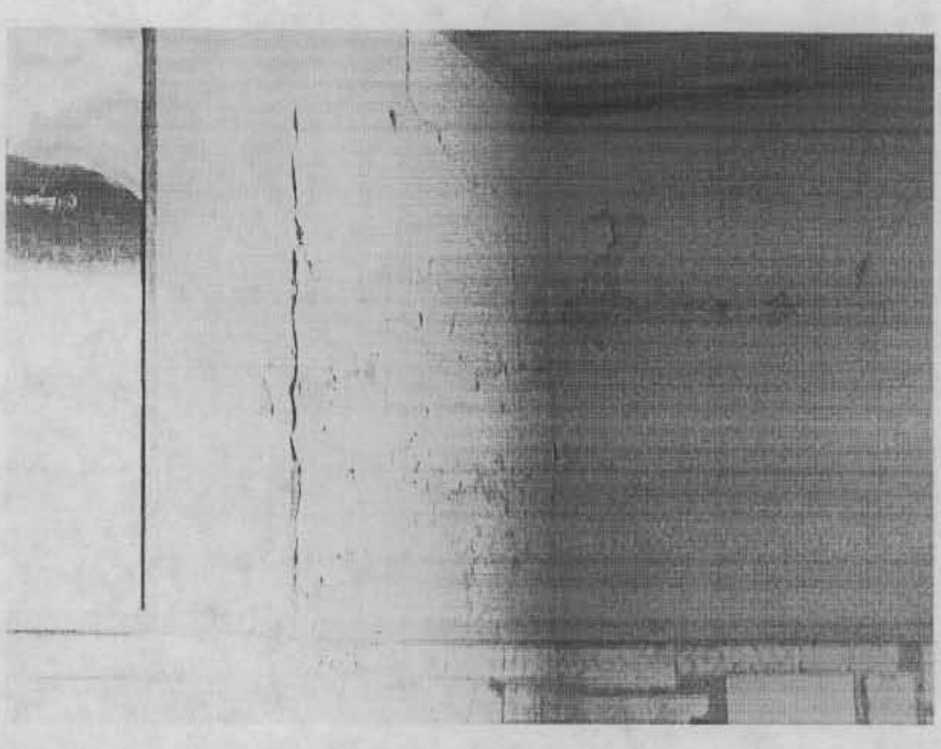
También se apreciaron algunas humedades que se deben corregir, aunque este problema no implica un compromiso de daño estructural de la edificación.

Fotografía No. 5. Detalle de algunas humedades que se observaron en unas de las aulas. Aunque este problema debe corregirse no implica un compromiso de daño estructural de la edificación.

- Arreglar las humedades que se presentan en los muros de algunas de las aulas del segundo piso mediante la impermeabilización de los mismos.

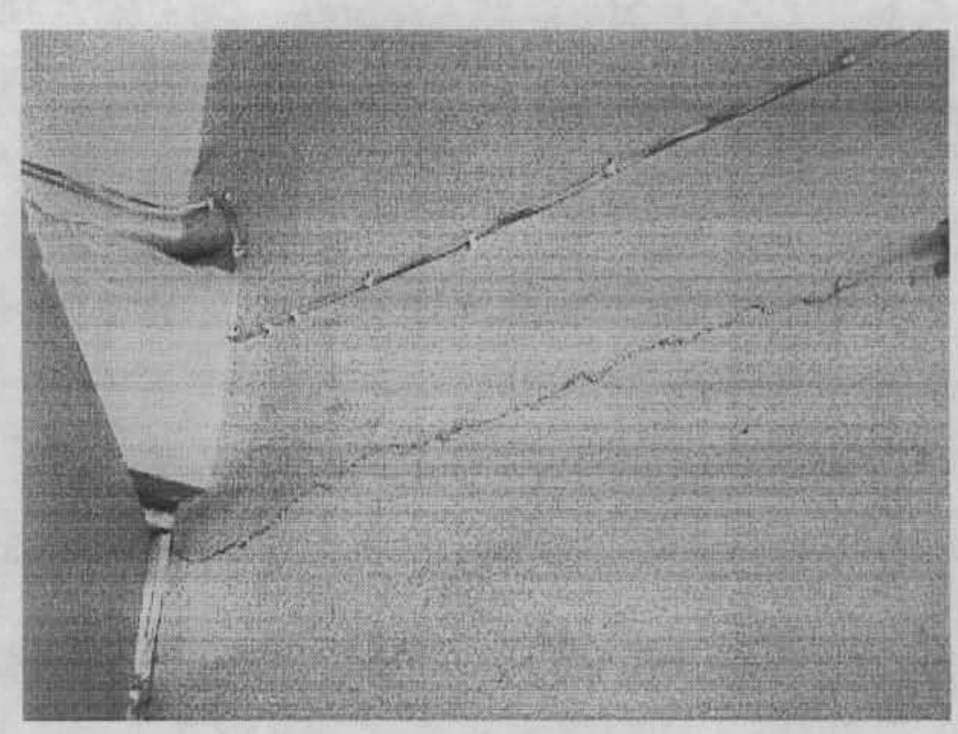
Fotografía No. 6. Fisuras en otra de las aulas del segundo piso. Se observa que estas fisuras siguen el camino de la viga de amarre.
