DIRECCIÓN DE PREVENCIÓN Y ATENCIÓN DE EMERGENCIAS

0DIAGNÓSTICO TÉCNICO No. DI- 2254
COORDINACIÓN TÉCNICA

DIRECCIÓN:	Carrera 14B No. 36A – 10 Sur	ÁREA DIRECTA:	500 m²				
BARRIO:	Granjas de San Pablo	POBLACIÓN ATENDIDA:					
UPZ:	53 – Marco Fidel Suárez	FAMILIAS	3	ADULTOS	9	NIÑOS	6
LOCALIDAD:	18 – Rafael Uribe Uribe	PREDIOS EVALUADOS:	3

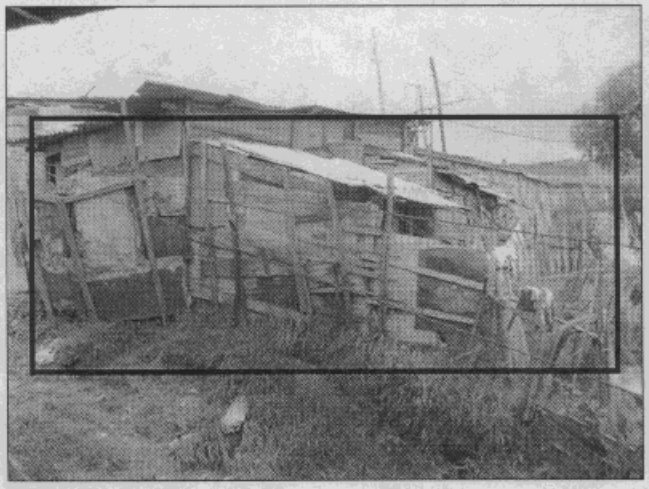
Grietas de tracción en la parte baja de la vivienda de un (1) piso en material de recuperación de los señores Enrique Antonio Ramírez y Flor María Torres (Carrera 14B No. 36A – 10 Sur), las cuales evidencian un futuro deslizamiento que generaría la pérdida del suelo de cimentación de la vivienda antes mencionada.

Fotografía 1. Panorámica de la vivienda afectada.

Posible colapso de la vivienda del señor Enrique Antonio Ramírez (Carrera 14B No. 36A – 10 Sur) por pérdida del suelo de cimentación a causa de un deslizamiento.

- Evacuar preventivamente la vivienda de los señores Enrique Antonio Ramírez y Flor Marina Torres (Carrera 14B No. 36A – 10 Sur) e incluirla en el Programa de Reasentamiento de Familias Ubicadas en Zonas de Alto Riesgo no Mitigable con prioridad técnica 1.
- Aun cuando las viviendas de los señores Martha Leonor Hernández C. (Diagonal 36A Sur No. 14A – 45) y Dioselino Sánchez (Diagonal 36A Sur con Carrera 14B) no se vieron afectadas por el fenómeno antes descrito, se recomienda, bajo el criterio de franja, incluirlas en el programa de reasentamiento con prioridad técnica tres (3).

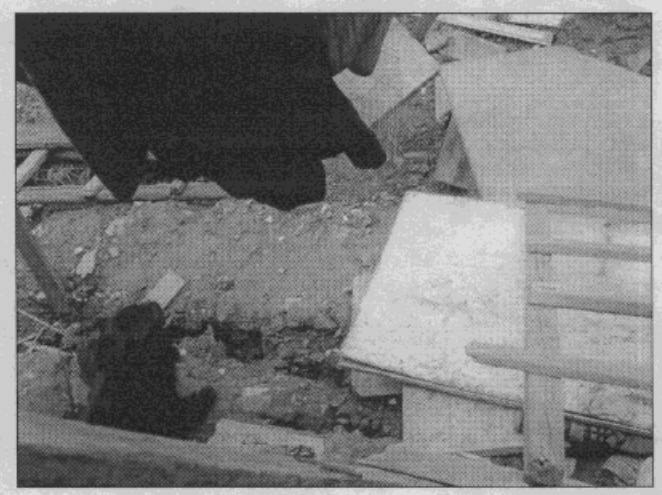
Fotografía 2. Grietas de tracción.

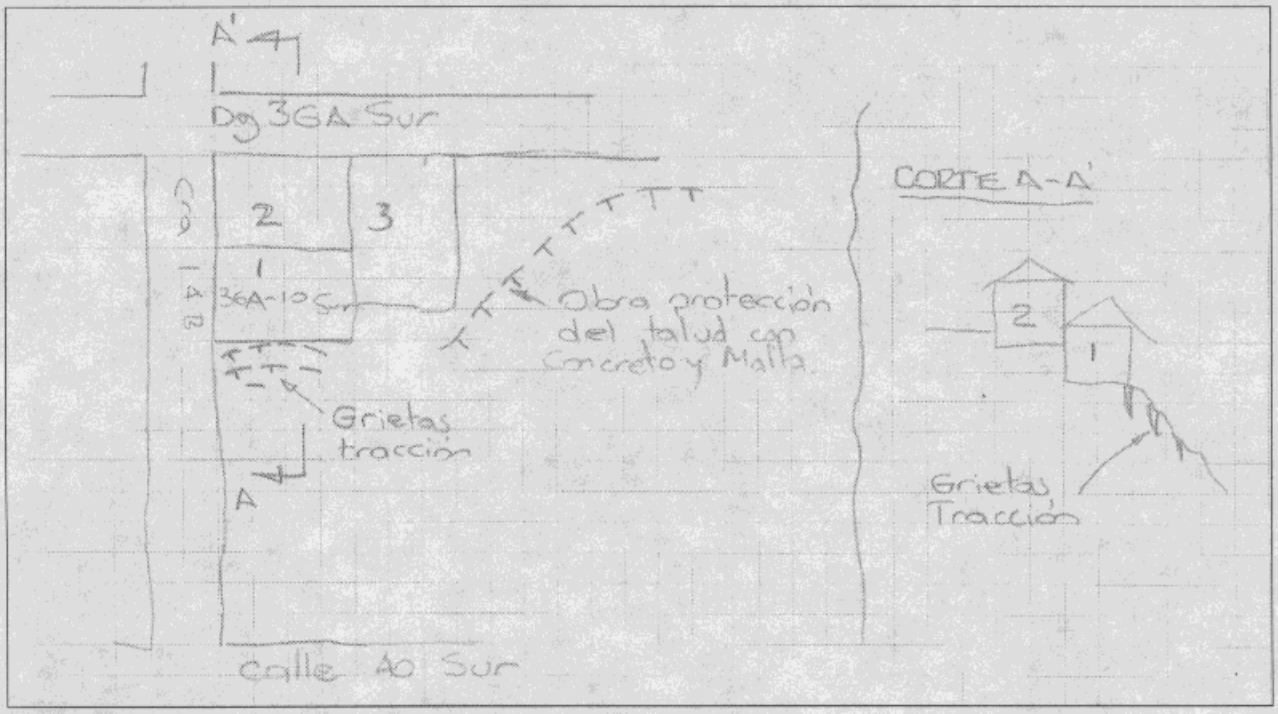
Figura 1. Esquema de localización de la situación.

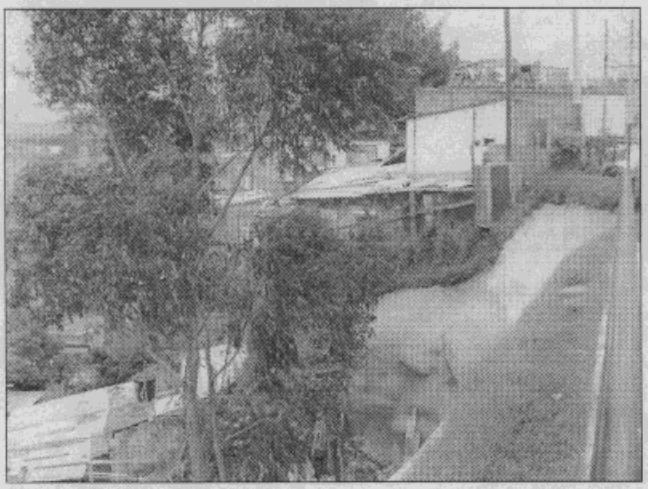
Fotografía 3. Panorámica de las viviendas ubicadas en la parte superior de la ladera, tomada desde el extremo oriental.

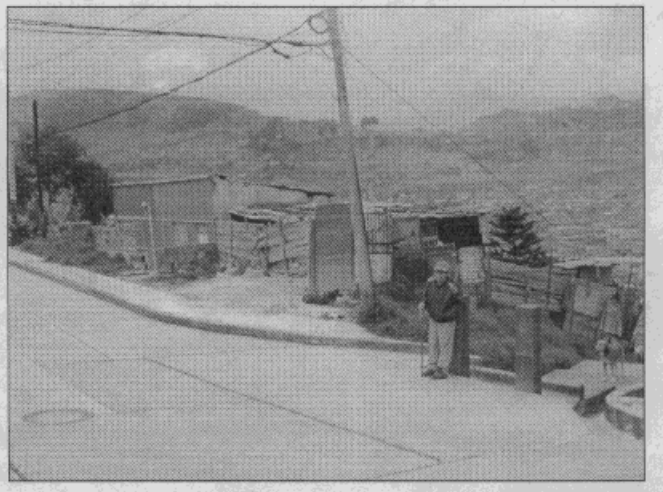
Fotografía 4. Panorámica de las viviendas ubicadas en la parte superior de la ladera, tomada desde el extremo occidental.
