DIRECCIÓN DE PREVENCIÓN Y ATENCIÓN DE EMERGENCIAS

DIAGNÓSTICO TÉCNICO No. DI- 2262
COORDINACIÓN TÉCNICA

DIRECCIÓN:	Calle 65 D Sur # 18 N -85 Sur	ÁREA DIRECTA:	0.06 Ha				
BARRIO:	Compartir	POBLACIÓN ATENDIDA:					
UPZ:	67 Lucero	FAMILIAS	3	ADULTOS	7	NIÑOS	4
LOCALIDAD:	Ciudad Bolívar	PREDIOS EVALUADOS	2

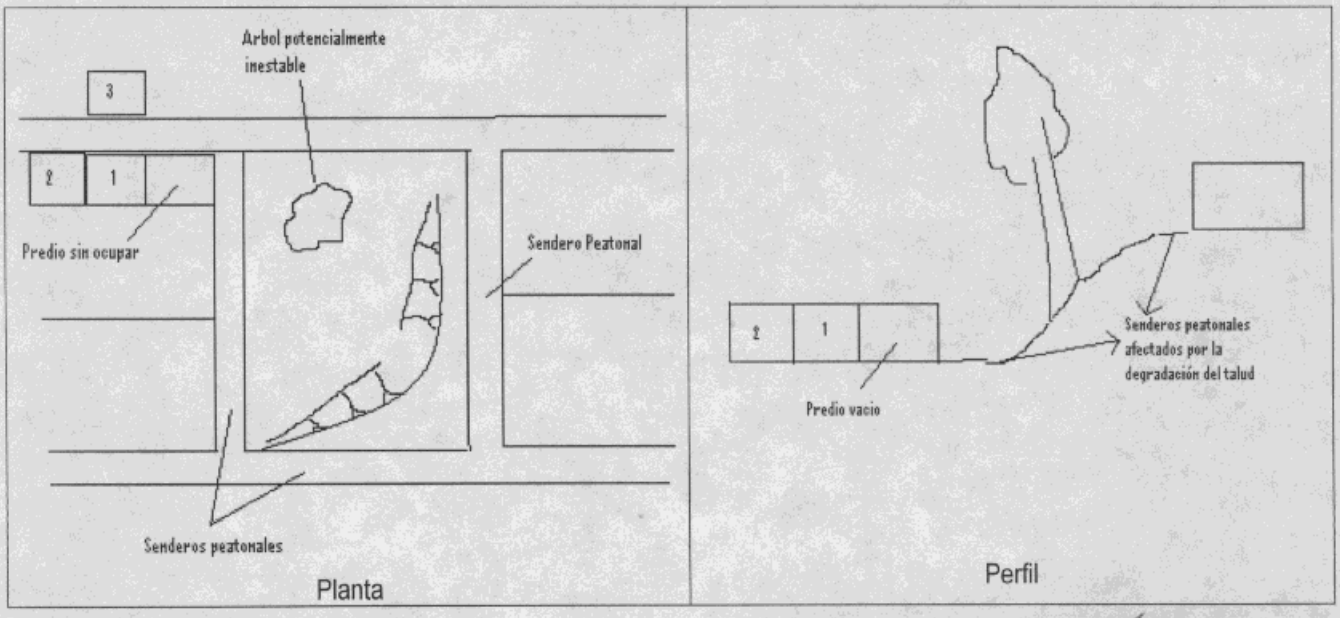
DESCRIPCIÓN Y CAUSAS: En el sector se presentan dos tipos de amenaza diferentes: La primera corresponde a la potencial caída de un árbol, eucalipto de más de 20 m de altura, ubicado a media ladera, sobre un talud de aproximadamente 7 m de altura y una inclinación aproximada de (60°), que pone en riesgo las familias ubicadas en las viviendas 1, 2 y 3 del esquema. La segunda corresponde a la potencial caída de bloques sobre el mismo talud, conformado por areniscas con intercalaciones de arcillolitas, altamente meteorizadas y fracturadas; la erosión sobre las rocas blandas pueden dejar bloques de arenisca potencialmente inestables, que afectarían los senderos peatonales ubicados en la parte alta y baja del talud.

La potencial caída del árbol podría afectar las casas 1, 2 y 3 presentados en el esquema y relacionados en el numeral 3. Por otra parte de continuar la desintegración del talud podrían presentarse futuros desprendimientos de bloques que afectan los senderos peatonales de la parte alta y baja del talud.

- Incluir el sector en la base de sitios críticos por fenómenos de remoción en masa que adelanta la DPAE, para realizar intervención con obras de mitigación de riesgo.
