DIRECCIÓN DE PREVENCIÓN Y ATENCIÓN DE EMERGENCIAS DI- 3311

DIAGNÓSTICO TECNICO No. 3311
COORDINACIÓN DE GESTION TERRITORIAL

DIRECCIÓN:	Calle 24 # 1 - 30 Este	**ÁREA:**	
BARRIO:	LA PAZ CENTRO	**POBLACIÓN BENEFICIADA:**	
UPZ:	92 La Macarena	FAMILIAS 1	PERSONAS 4
LOCALIDAD:	3 Santa Fe	**PREDIOS EVALUADOS:**	1
NOMBRE:	Alvarez Ana Joaquina	**PRIORIDAD:**	2
FECHA DE VISITA:	10-07-2007	**IDENTIFICADOR SIRE**	2004-3-5516

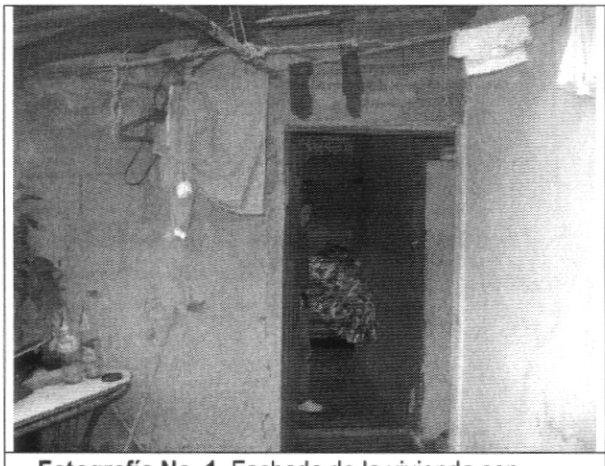
En la visita se observó que no se presentan afectaciones adicionales a las reportadas en el CT-3968 que puedan comprometer la habitabilidad de la vivienda por lo que se considera que las condiciones de estabilidad del terreno y la vivienda no se han deteriorado.

Fotografía No. 1. Fachada de la vivienda con nomenclatura Calle 24 # 1 - 30 Este.	**Fotografía No. 2** Parte posterior de la vivienda con nomenclatura Calle 24 # 1 - 30 Este.

Descripción	Prioridad
Teniendo en cuenta que a la fecha se mantiene en una condición similar a la establecida en el concepto técnico CT-3968 y que no se presentan cambios significativos que comprometan la estabilidad estructural y habitabilidad de la vivienda con nomenclatura Calle 24 # 1 - 30 Este, habitada por la familia de la señora Ana Joaquina Alvarez, se recomienda mantener la prioridad técnica 2. Es importante que la familia continúe realizando monitoreo al sector e informé a la Dirección de Prevención y Atención de Emergencias de Bogotá cualquier cambio significativo que se presente	2
