DIRECCIÓN DE PREVENCIÓN Y ATENCIÓN DE EMERGENCIAS DI-3333

DIAGNÓSTICO TECNICO No. 3333
COORDINACIÓN DE GESTION TERRITORIAL

DIRECCIÓN:	Calle 69 B Bis # 18R – 47 Sur	**ÁREA:**	
BARRIO:	MARANDU SECTOR LA ESPERANZA QUEBRADA LIMAS	**POBLACIÓN BENEFICIADA:**	
UPZ:	67 Lucero	FAMILIAS 1	PERSONAS 7
LOCALIDAD:	19 Ciudad Bolívar	**PREDIOS EVALUADOS:**	1
NOMBRE:	Martha Lucia Lebro / Cesar Vargas Jiménez	**PRIORIDAD:**	2
FECHA DE VISITA:	16-10-2007	**IDENTIFICADOR SIRE**	2006- 19 - 8985

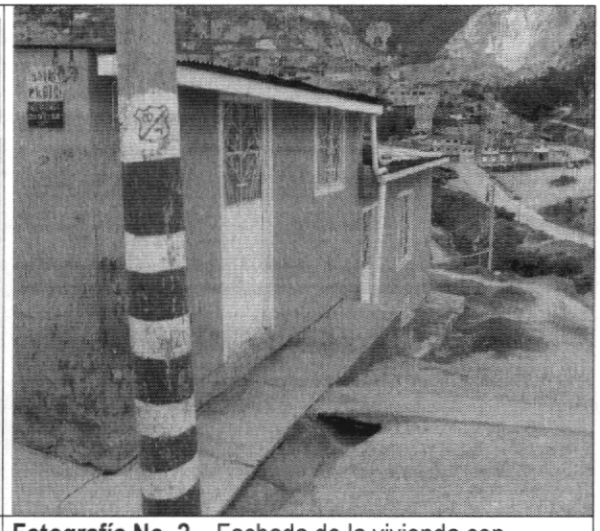
Fotografía No. 1. Fachada de la vivienda con nomenclatura Calle 69 B Bis # 18R – 47 Sur

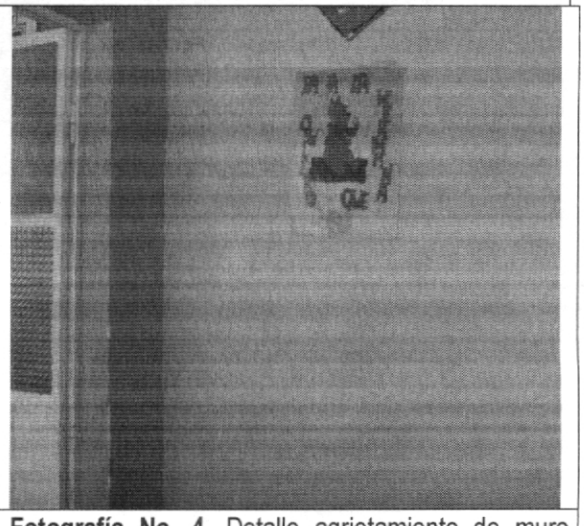
Fotografía No. 3. Detalle agrietamiento de muro interno en la vivienda con nomenclatura Calle 69 B Bis # 18R – 47 Sur

Descripción	Prioridad
Teniendo en cuenta que a la fecha se han modificado las condiciones establecidas en el Diagnostico técnico DI-2871 y que se han presentado cambios significativos que podrían comprometer la habitabilidad en el corto plazo, se recomienda evacuar el predio con nomenclatura Calle 69 B Bis # 18R – 47 Sur habitado por la familia de la señora Martha Lucia Lebro/Cesar Vargas Jiménez.	1

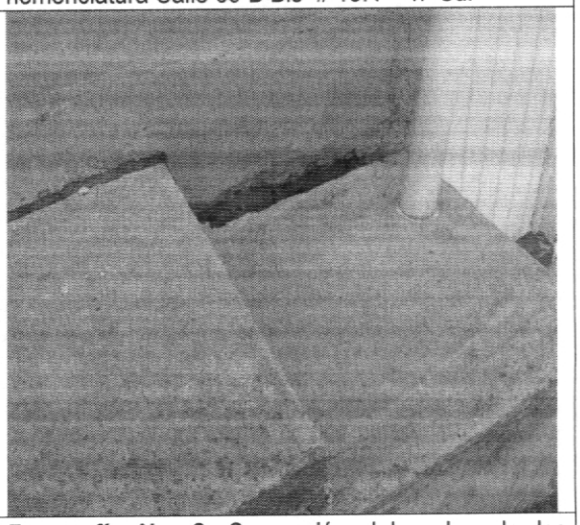
Fotografía No. 7. Detalle agrietamiento en el anden de la vivienda con nomenclatura Calle 69 B Bis # 18R – 47 Sur
