DIRECCIÓN DE PREVENCIÓN Y ATENCIÓN DE EMERGENCIAS

ÁREA DE ANÁLISIS DE RIESGOS
CONCEPTO TÉCNICO Nº 3737

ENTIDAD SOLICITANTE:	CAJA DE VIVIENDA POPULAR
LOCALIDAD:	CIUDAD BOLÍVAR
BARRIO:	**JERUSALÉN SECTOR EL PARAÍSO**
TIPO DE RIESGO:	Por remoción en masa.
FECHA DE EMISIÓN:	31 de mayo de 2002
VIGENCIA:	Temporal, mientras no se modifiquen significativamente las condiciones físicas del sector o se realicen obras de mitigación.

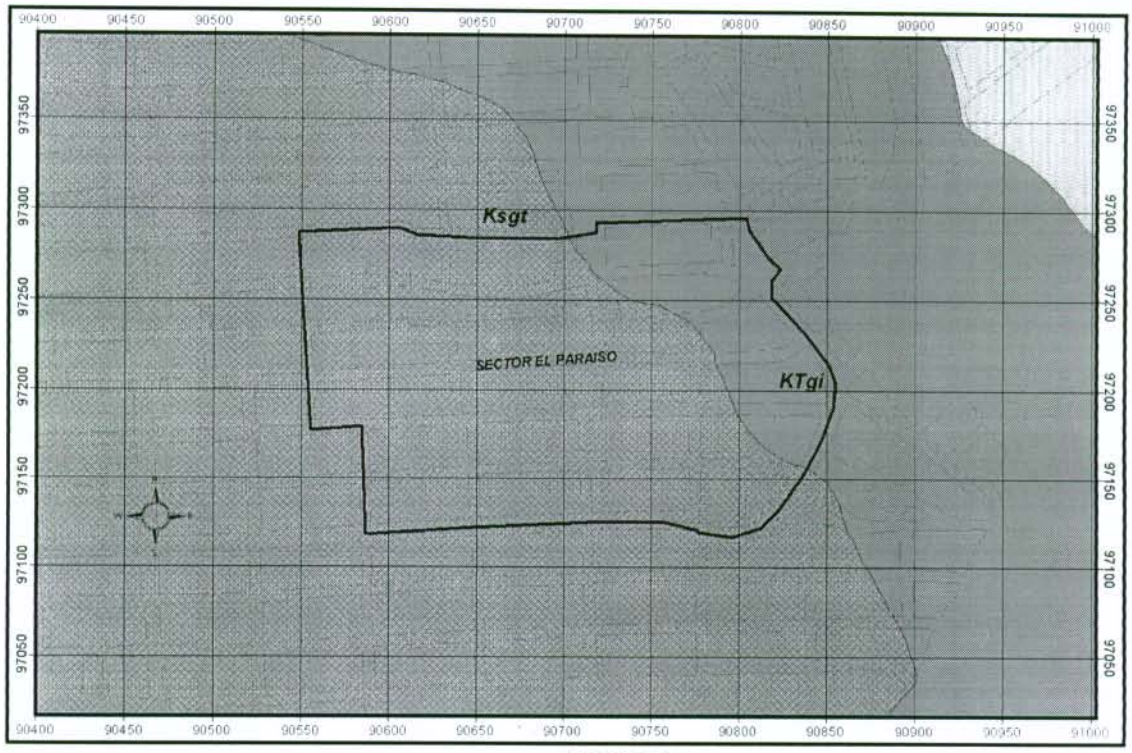
GEOLOGIA
JERUSALEN SECTOR EL PARAISO

- **Grupo Guadalupe, Formación Arenisca Tierna, (Ksgt)**; Areniscas de grano grueso a conglomerático, con intercalaciones delgadas de lodolitas, limolitas y arcillolitas.

- **Formación Guaduas, Conjunto Inferior (Ktgi)**; Arcillolitas grises oscuras con una capa delgada de carbón en el tope.
