Secretaría
GOBIERNO
DIRECCIÓN DE PREVENCIÓN Y ATENCIÓN DE EMERGENCIAS

CONCEPTO TÉCNICO Nº 3941

ENTIDAD SOLICITANTE:	D.A.P.D
OBJETIVO:	PROGRAMA DE LEGALIZACION DE BARRIOS
LOCALIDAD:	BOSA
UPZ:	84 BOSA OCCIDENTAL
BARRIOS:	BRASIL 1 SECTOR VILLA DIANA
AREA:	0.23 Ha
TIPO DE RIESGO:	Inundación por desbordamiento
FECHA DE EMISIÓN:	Diciembre 16 de 2003
VIGENCIA:	Temporal, mientras no se modifiquen significativamente las condiciones del sector

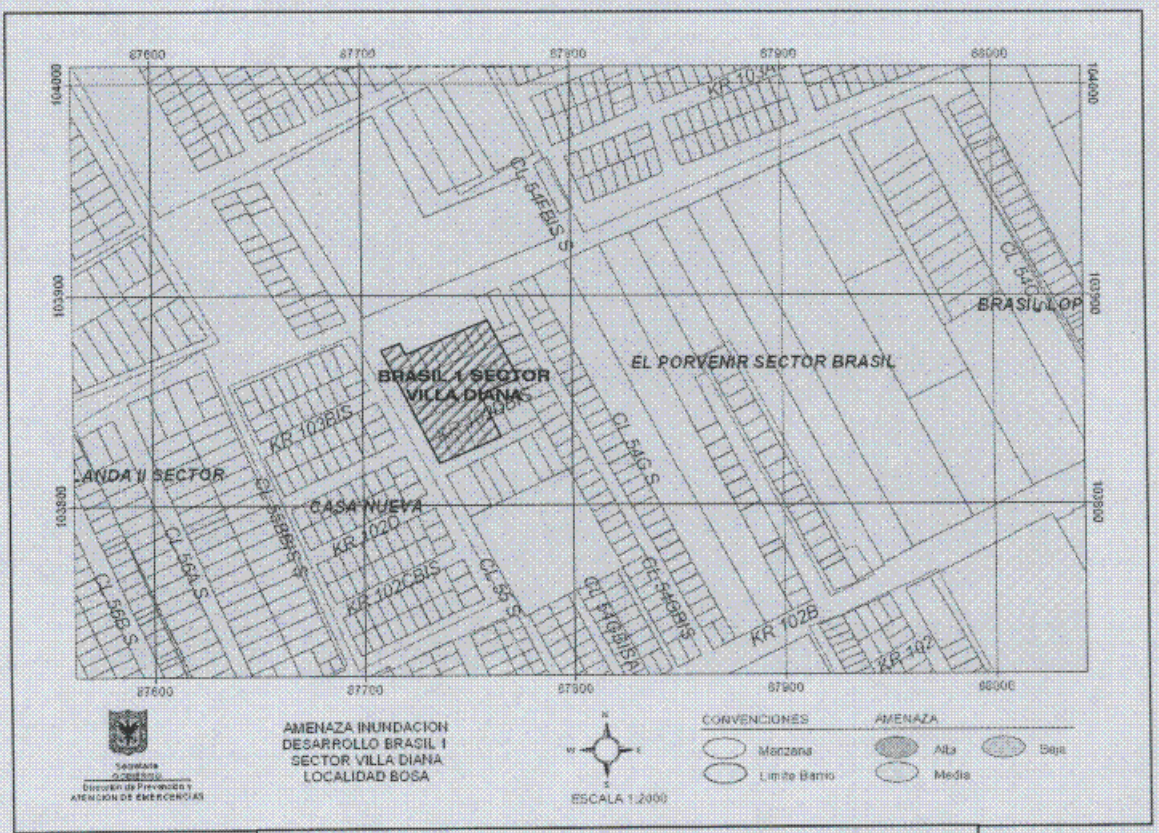
MAPA DE AMENAZA POR INUNDACIÓN

El barrio BRASIL 1 SECTOR VILLA DIANA se encuentra en zona de amenaza media por inundación generada por el desbordamiento del río Tunjuelo, dado que la ubicación del mismo está en una zona topográficamente más elevada que el nivel normal del río y alejada del mismo.

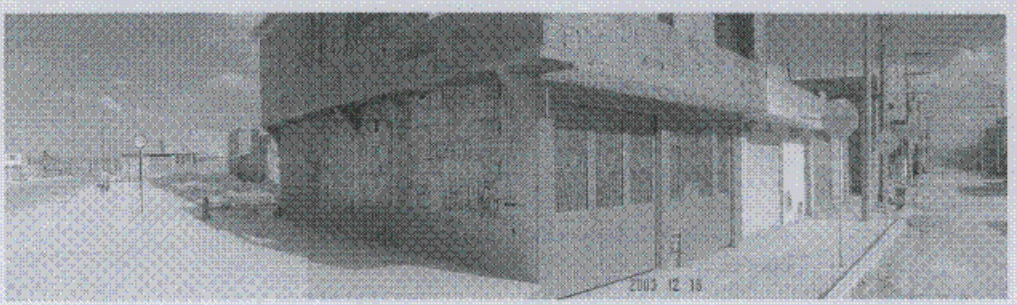
FOTO 1. Costado sur oriental del barrio BRASIL 1 SECTOR VILLA DIANA. Se caracteriza por ser un barrio consolidado y cuenta con los servicios públicos básicos. Por el costado occidental del barrio pasa la Avenida Tintal.

FOTO 2. Costado occidental barrio BRASIL 1 SECTOR VILLA DIANA. Posee vías principales de acceso en buenas condiciones pavimentadas, las viviendas son de uno y dos pisos construidas en material definitivo (mampostería).
