1. INFORMACIÓN DE REFERENCIA

1.1 CONCEPTO DE AMENAZA RUINA Nº CAR:	2946
1.2 ÁREA:	Análisis de Riesgos y Efectos Cambio Climático
1.3 AREA FUNCIONAL:	Conceptos Técnicos para Proyectos Públicos
1.4 REFERENCIA CRUZADA RADICADO IDIGER:	2018ER5137
1.5 RESPUESTA OFICIAL No.	CR-30212

2.1 SOLICITANTE:	ALCALDIA LOCAL DE SANTA FE
2.2 LOCALIDAD:	(3) SANTA FE
2.3 UPZ:	(95) LAS CRUCES
2.4 BARRIO O SECTOR CATASTRAL:	SANTA BARBARA
2.5 DIRECCIÓN:	CALLE 3 BIS No. 4 A – 68
2.6 CHIP:	AAA0033DEDE
2.7 FECHA DE VISITA:	MAYO 3 DE 2018
2.8 POBLACIÓN BENEFICIADA:	5 Personas – 1 Familia
2.9 ÁREA (m2):	60 m² (Aproximadamente)

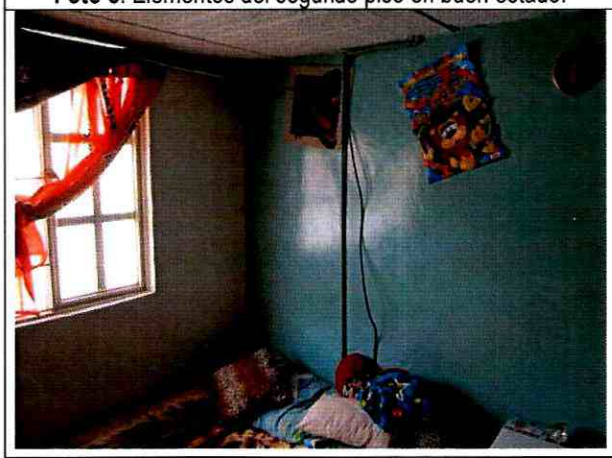
Foto 5. Elementos del segundo piso en buen estado.

Foto 6. Columna en segundo piso sin daño visible.

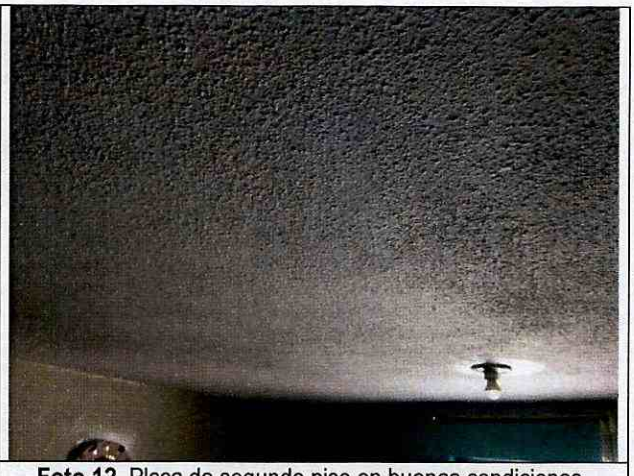
La edificación se encuentra en buenas condiciones estructurales y de mantenimiento, no se evidencian problemas de estabilidad general. Los muros de la edificación no presentan daño, se detecta una fisura en uno de los muros del cuarto nivel, no se configuran condiciones de inestabilidad, no se observa pérdida de verticalidad de los muros. En el muro de fachada no se detecta deterioro, en los muros internos el deterioro va de nulo a leve. Las placas de concreto de los entrepisos presentan buen estado, no se evidencian daños en las superficies de las caras inferior ni superior, los acabados de las placas no presentan deterioro. En las escaleras no se detectan daños estructurales, se encuentran en buen estado. La cubierta está en buenas condiciones estructurales no se detectan evidencias de fallas funcionales. El cielo raso en listones de madera no presenta deterioro ni indicios de ingreso de agua lluvia. La placa de contrapiso presenta buen estado no se observan grietas, tampoco deformaciones ni hundimientos. La clasificación global del daño para esta edificación es leve y por lo tanto no amenaza ruina.

Foto 11. Fisura en muro oriental del cuarto piso.

- Reparar el muro del costado oriental del cuarto nivel que presenta una fisura
- Realizar labores de mantenimiento general, periódicamente, a todos los elementos que conforman la edificación, para prevenir y contrarrestar el deterioro y evitar posibles colapsos parciales de elementos estructurales y no estructurales

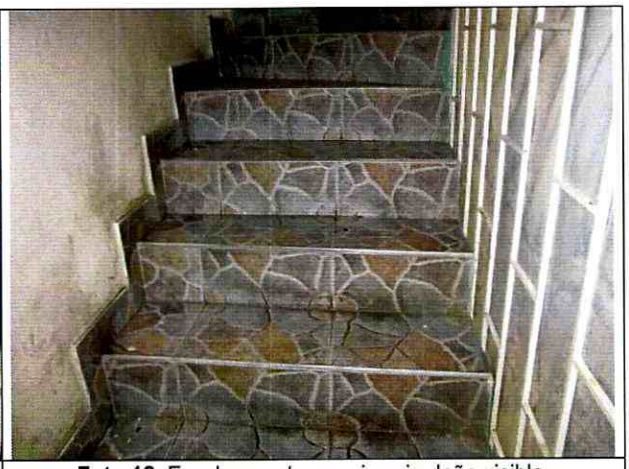
Foto 17. Escaleras a segundo piso en buenas condiciones.

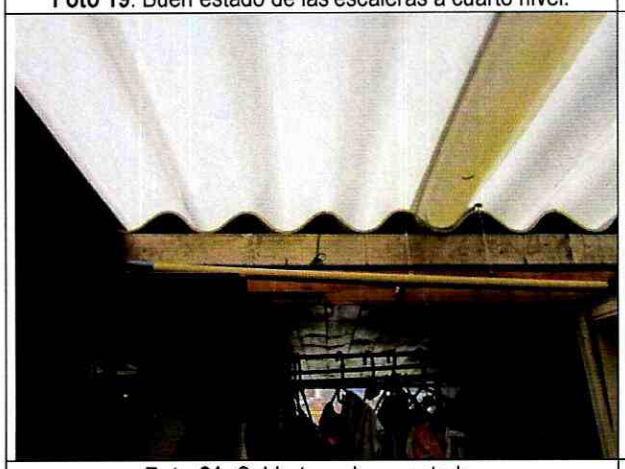
Foto 20. Cubierta liviana sin afectaciones visibles.
