**PROYECTO: REUBICACIÓN FAMILIAS ALTO RIESGO
SANTA FE DE BOGOTÁ**

LOCALIDAD: Usaquén

CONCEPTO TÉCNICO No.2.....2645

- **BARRIO:** El Codito
- **SECTOR:** (Ver listado de familias)
- **DIRECCIÓN:** Calle 183 Kr 23

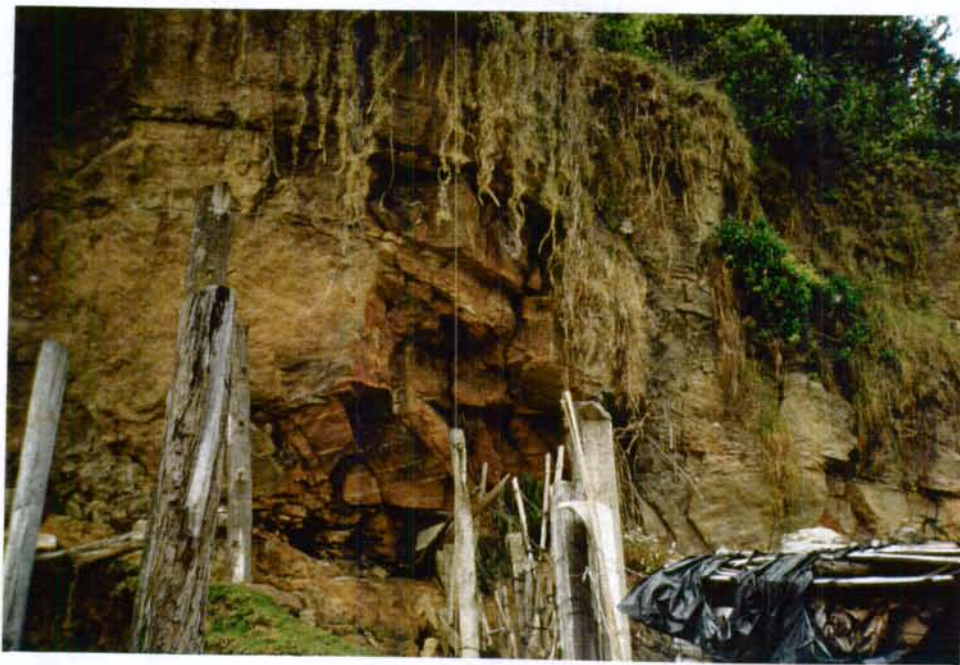
Presenta problemas de desprendimiento de bloques por encontrarse ubicada en la parte inferior de un talud de 8 m. de altura de areniscas de grano fino a medio con matriz arcillosa, muy deleznable, buzamiento bajo con dirección hacia el talud. Presenta intercalaciones de arcillolitas en capas finas y diaclasamiento intenso facilitando el acceso de agua al material, lo que acelera el deterioro de la roca.

Realizar el desprendimiento de bloques, que presentan condiciones críticas de deterioro.

En el sector es importante realizar un buen manejo de aguas, ya que las capas de
