**PROYECTO: REUBICACIÓN FAMILIAS ALTO RIESGO
SANTA FE DE BOGOTÁ**

LOCALIDAD: Usme
CONCEPTO TÉCNICO No. 2698

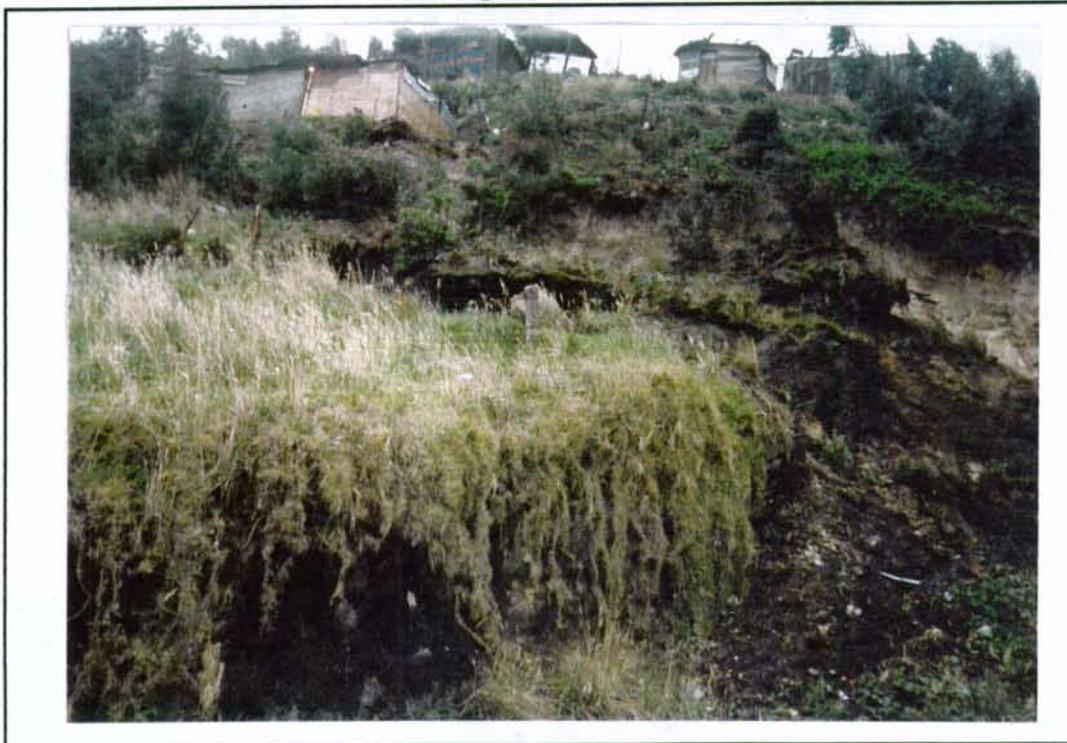
Las laderas en el sector evidencian deslizamientos y procesos de inestabilidad, los cuales se aceleraron por la realización de excavaciones para construir una vía vehicular, sin las especificaciones técnicas adecuadas.

Obsérvese corte realizado para vía y corona de deslizamiento.
