INSTITUTO DE INVESTIGACIONES EN GEOCIENCIAS, MINERIA Y QUIMICA
INGEOMINAS

CONCEPTO TECNICO SOBRE TERRENOS INESTABLES EN LOS
BARRIOS MONTEBELLO, GRANADA SUR Y SAN LUIS DE SANTA
FE DE BOGOTA

Santa Fe de Bogotá, abril de 1997

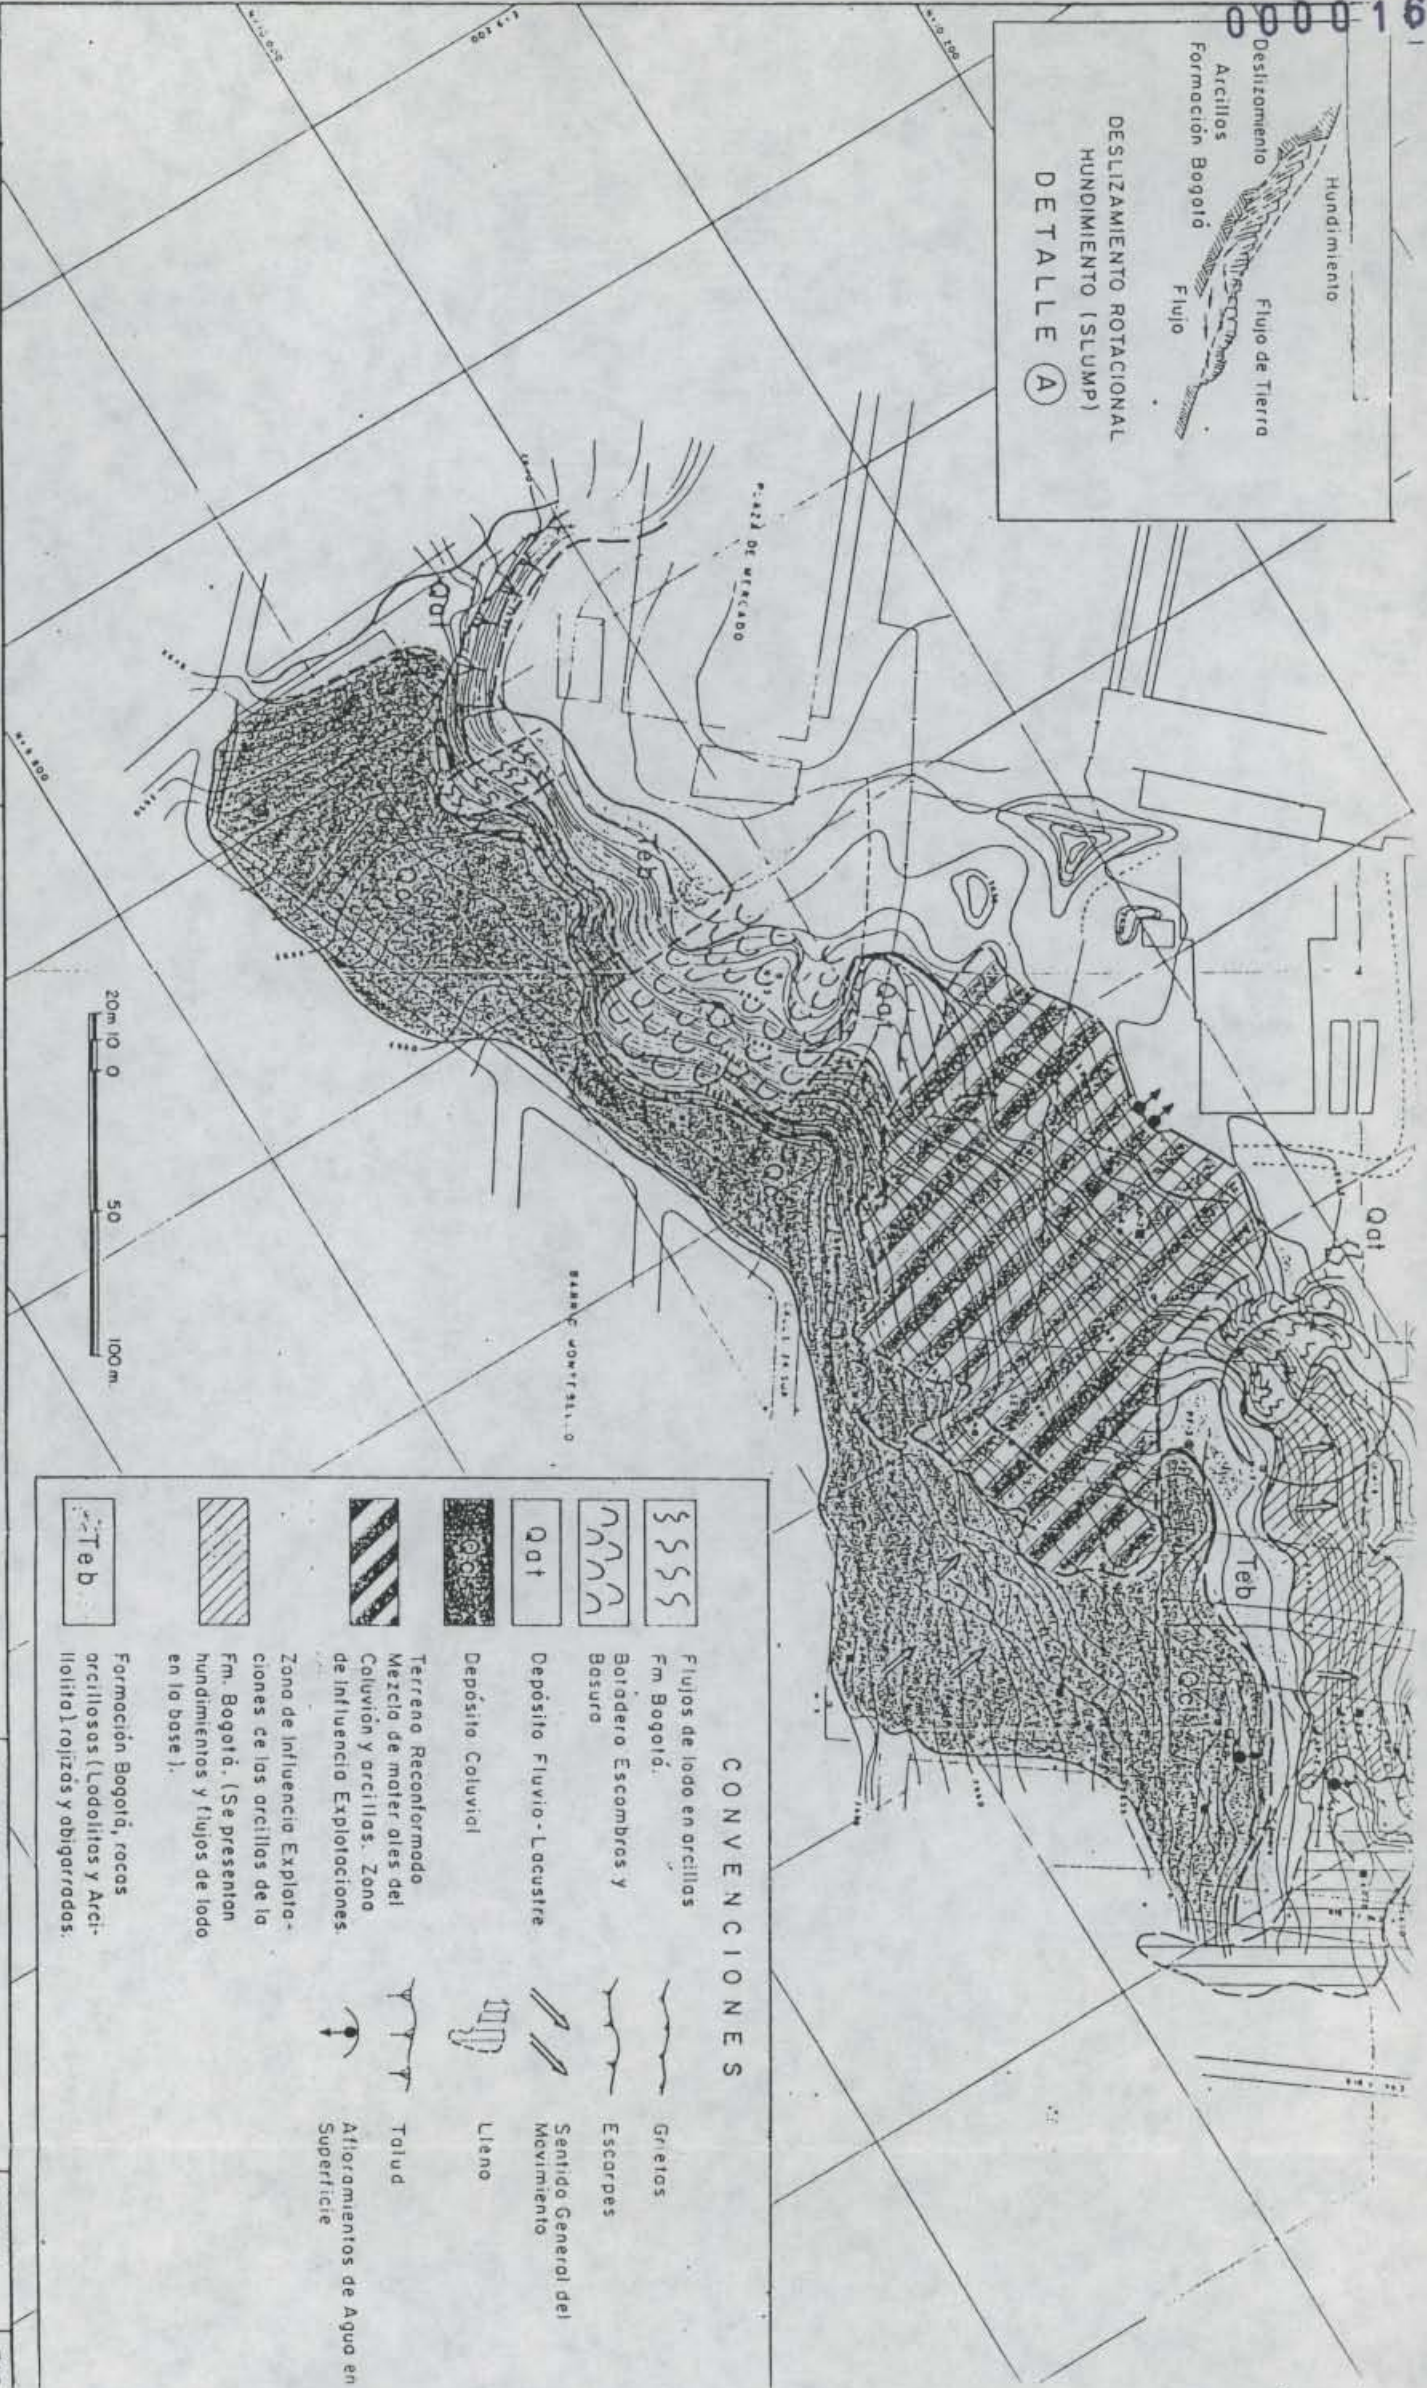
FIG

‘La eventual presencia de aguas lluvias, llenando las grietas que actualmente afectan la masa, producirá una mayor reducción de los factores de seguridad y una aceleración del movimiento’. Como se observa en la Foto 4 y Figura 1 esto fué lo que al parecer ha ocurrido recientemente.
