CONCEPTO TÉCNICO N° 4328

ENTIDAD SOLICITANTE: Secretaría General – Alcaldía Mayor de Bogotá
LOCALIDAD: 3 – SANTA FE
BARRIO: LAS CRUCES – CONJUNTO SANTA BÁRBARA CENTRAL IV ETAPA
UPZ: 95 – LAS CRUCES
ÁREA (Ha): 0.1847
FECHA DE EMISIÓN: Febrero 10 de 2006
TIPO DE RIESGO: Estructural y por remoción en Masa.
VIGENCIA: Temporal, mientras no se modifiquen significativamente las condiciones físicas del sector o se realicen obras de mitigación.

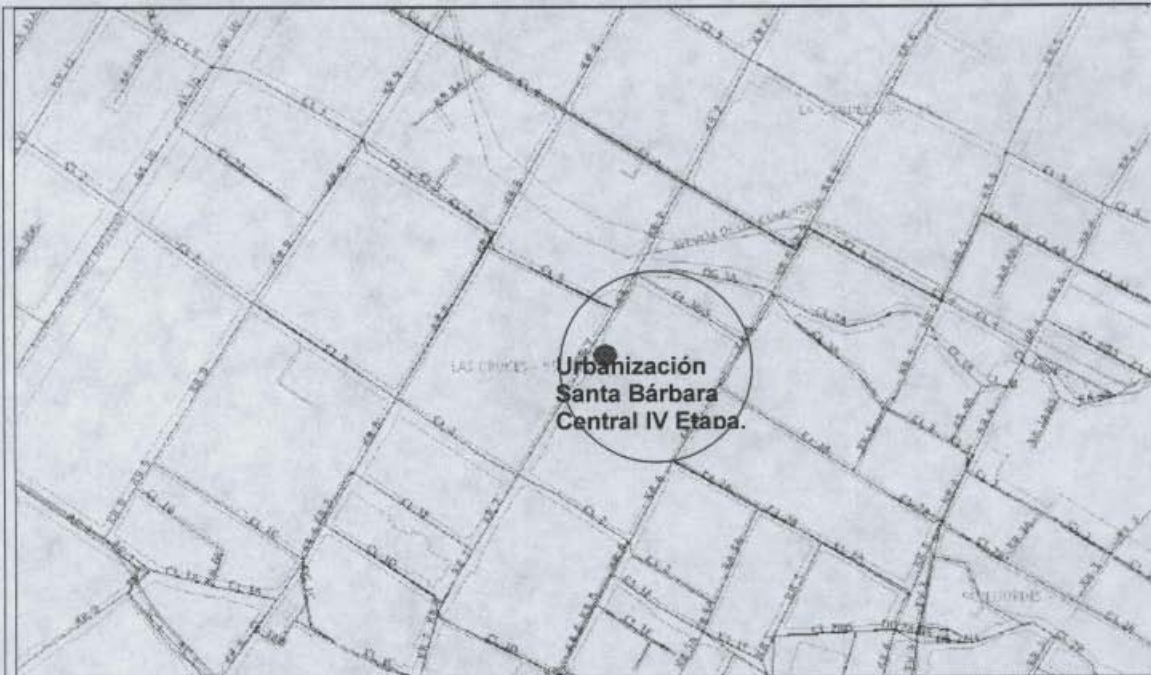
FIGURA No. 1. Plano de localización del Conjunto Residencial Santa Bárbara Central IV Etapa del barrio las cruces.

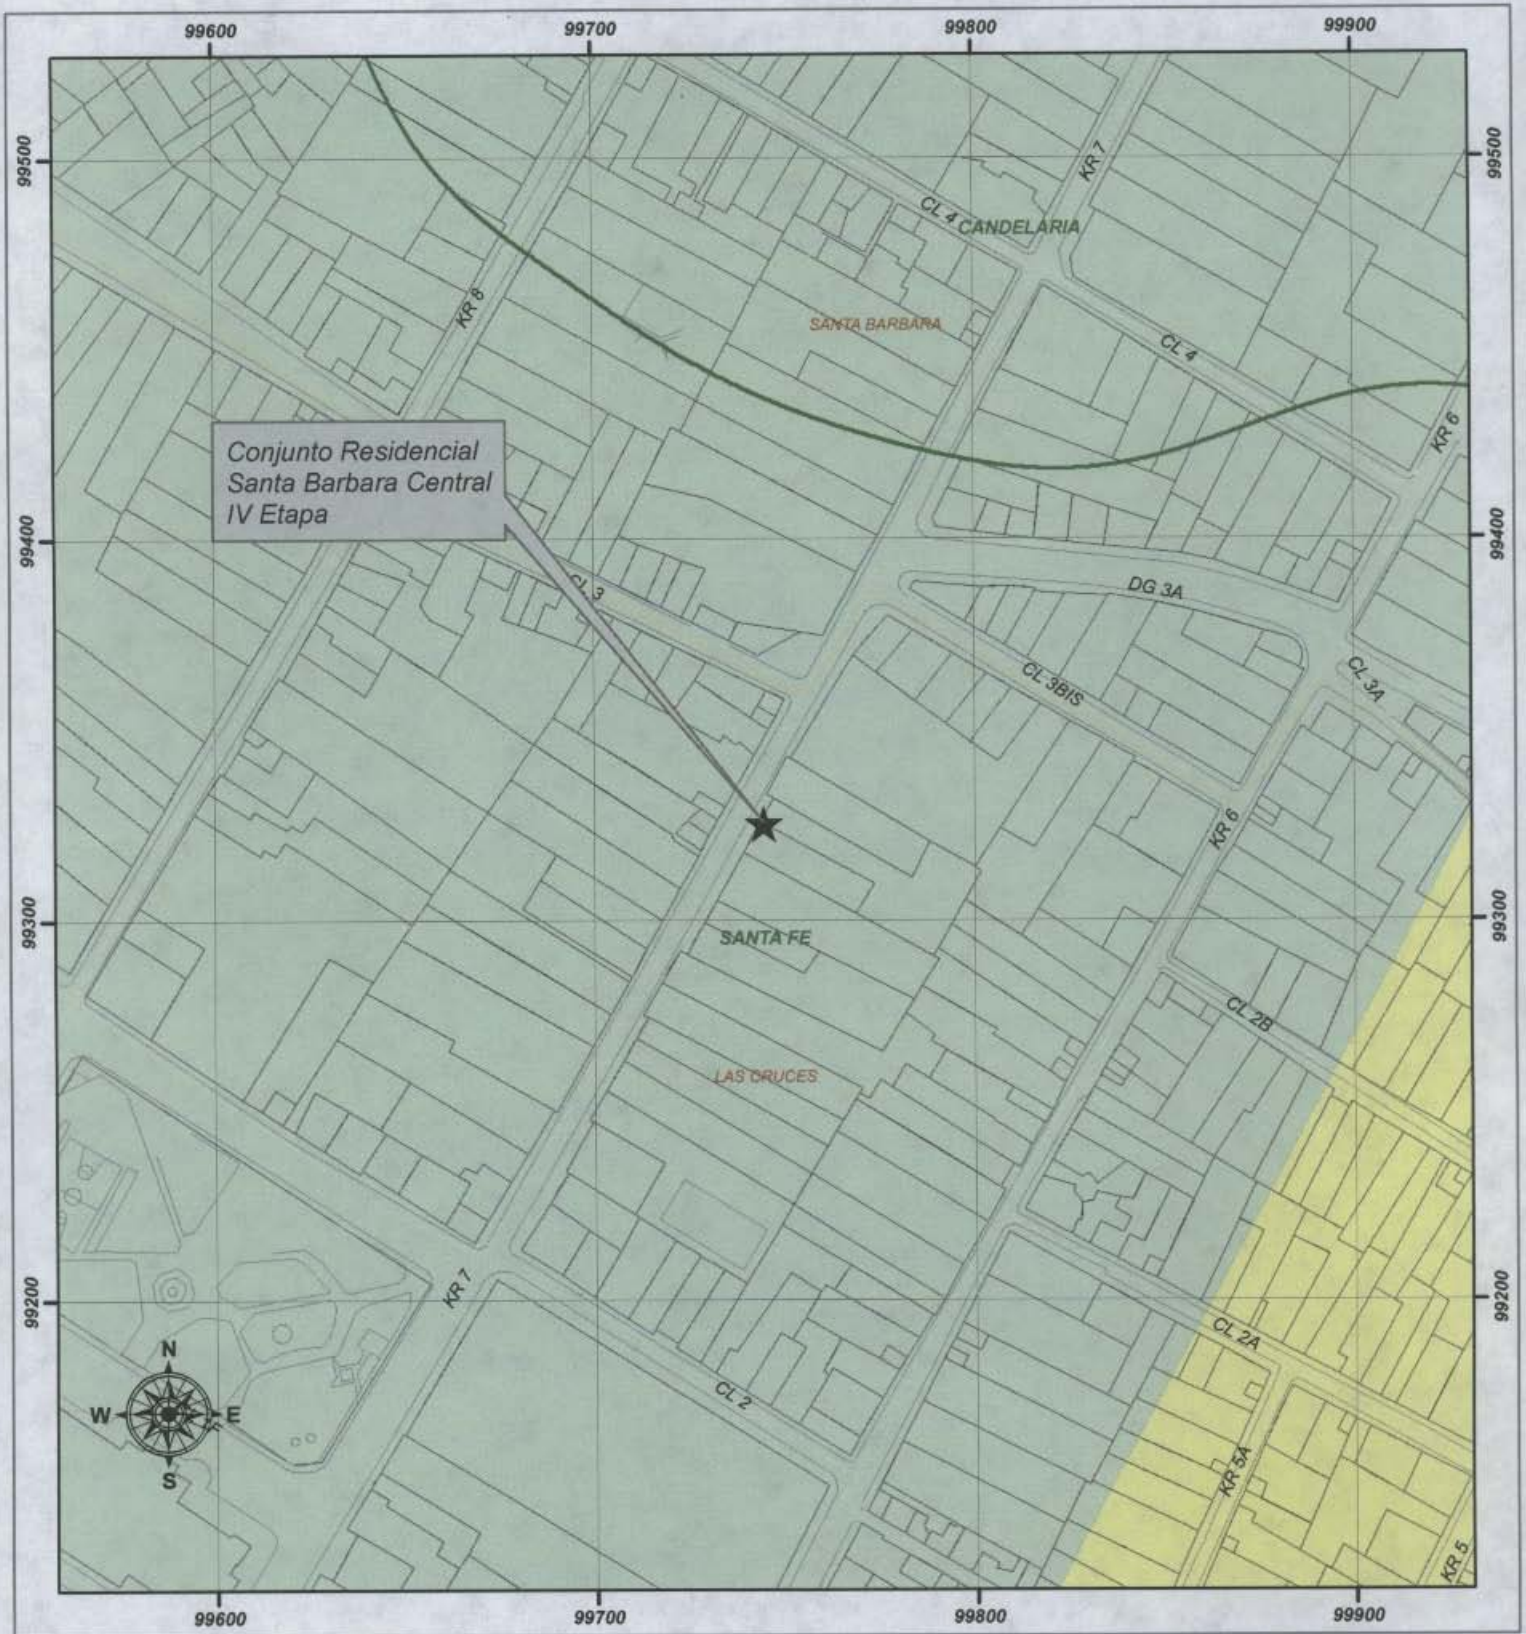
CONCEPTO TECNICO DE
AMENAZA POR REMOCION EN MASA
CONJUNTO RESIDENCIAL SANTA BARBARA
CENTRAL IV ETAPA
LOCALIDAD SANTA FE

De acuerdo con el estudio de Ingeocim Ltda., 1998 y el Mapa N° 3 del POT, el predio de la consulta se encuentra delimitado dentro de la zona de amenaza baja por remoción en masa (Ver Mapa Anexo).
