## DIRECCIÓN DE PREVENCIÓN Y ATENCIÓN DE EMERGENCIAS

### CONCEPTO TÉCNICO No. CT-4393

LOCALIDAD	:	Fontibón (09)
BARRIO	:	Urbanización Valparaíso II Etapa
DIRECCIÓN	:	Carrera 93 No. 19 B - 20
FECHA DE VISITA	:	Marzo 25 de 2006
SOLICITANTE	:	Subdirección de Gestión Judicial, Secretaria General - Alcaldía Mayor de Bogotá
PROCESO	:	Acción Popular No. AP-2004-2448
ÁREA DE INFLUENCIA	:	0.2 Ha
VIGENCIA	:	Temporal mientras no se modifique significativamente las condiciones físicas del sector o se realicen obras de mitigación.

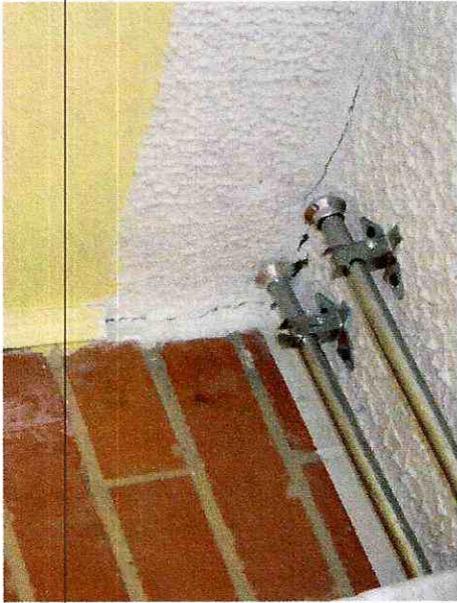
Sala: Grieta en la junta con la techada (foto 4)  
Cocina: Grieta vertical en uno de los muros que se comunica con la habitacion (foto 5)  
Grieta en la junta

Habitacion: Grieto en la junta con el techo y la grieta de la cocina (foto 5)

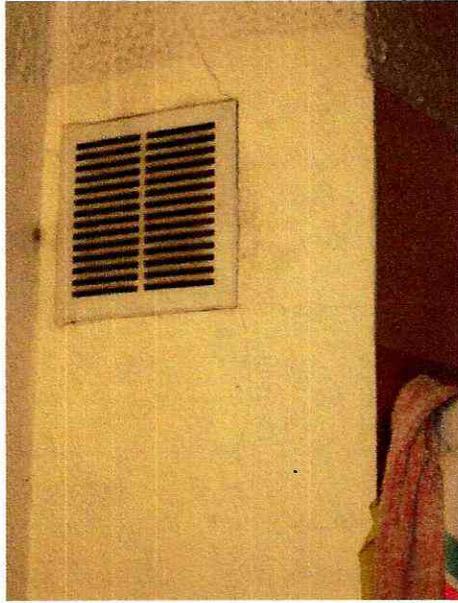
foto 7: foto del caño visto desde la cocina
