DIRECCIÓN DE PREVENCIÓN Y ATENCIÓN DE EMERGENCIAS

CONCEPTO TÉCNICO No. CT- 4396

LOCALIDAD	:	Rafael Uribe Uribe (18)
BARRIO	:	Urbanización Santa Sofía Etapa I
DIRECCIÓN	:	Calle 42 Sur No. 12 - 55
FECHA DE VISITA	:	Marzo 29 y Abril 11 de 2006
SOLICITANTE	:	Subdirección de Gestión Judicial, Secretaria General - Alcaldía Mayor de Bogotá
PROCESO	:	Acción de Grupo No. AG-2002-2662, Elsa Esperanza Guevara y Otros
ÁREA DE INFLUENCIA	:	0.20 Ha
VIGENCIA	:	Temporal mientras no se modifique significativamente las condiciones físicas del sector o se realicen obras de mitigación.

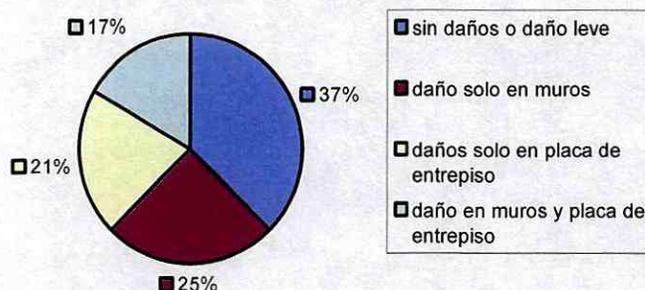
Figura 3 Relación de viviendas afectadas y el tipo de daño (muestra de 24 viviendas)

La proporción de las viviendas averiadas y el tipo de avería que presentan con respecto al total de viviendas visitadas se presenta en la Figura 3. Las conclusiones son referentes únicamente a la muestra, pero ésta se concentró en los interiores de la urbanización donde se ubican los inmuebles de los accionantes, por lo cual representan la zona más afectada y no pueden generalizarse para evaluar el estado de toda la urbanización.

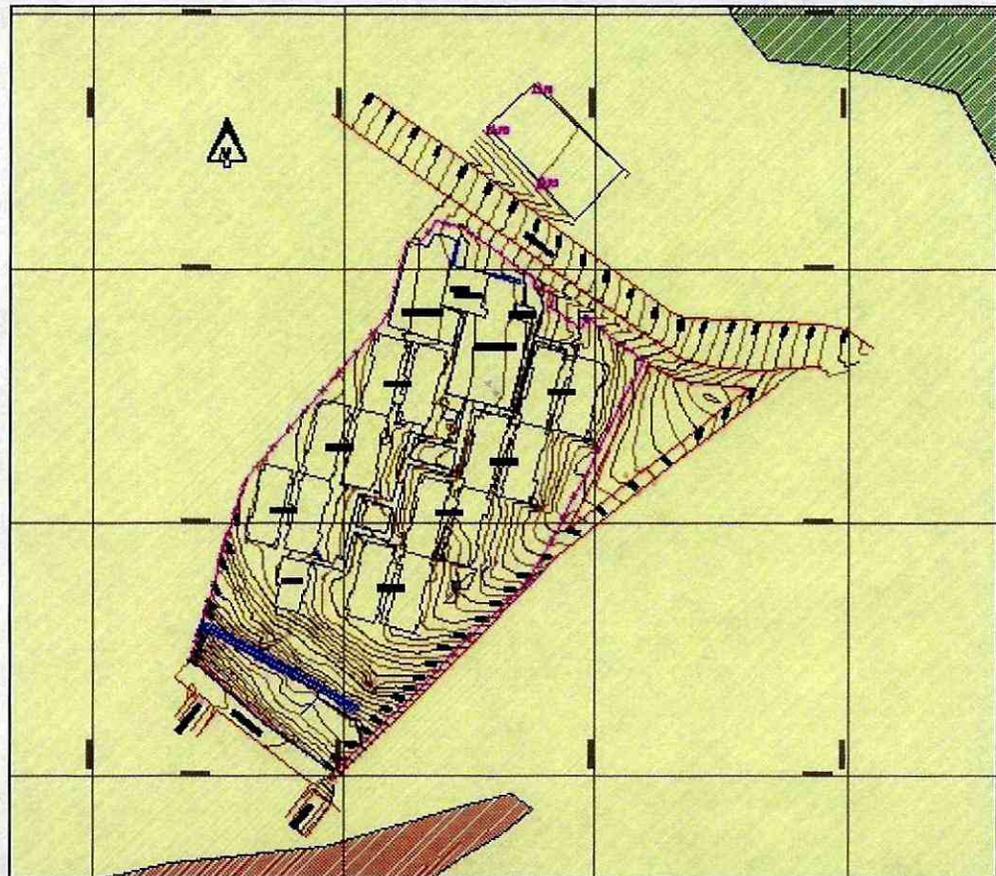
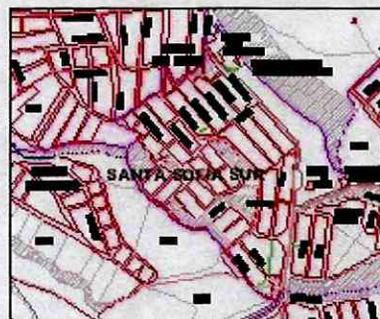
Figura 4 Zonificación de amenaza por remoción en masa / Santa Sofía Etapa I (Plano Normativo 3 – POT)

- Los argumentos de los numerales 3.1 a 3.5 se orientan a cuestionar el concepto favorable de los entes distritales para la realización de la urbanización, fundamentado en las calidades del terreno y su estabilidad.
Frente a lo anterior, el Mapa Normativo No. 3 del Plan de Ordenamiento Territorial de Bogotá D. C. – POT (Decreto 619 de 2000), establece una condición de amenaza media por fenómenos de remoción en masa para el terreno que ocupa la urbanización Santa Sofía Etapa I (ver Figura 4) lo cual es verificado para las condiciones actuales de acuerdo con el Estudio Geotécnico detallado para la urbanización que realizó la firma CIVILES LTDA en el año 2003 para el FOPAE, en el cual no se advierten procesos de movimientos en masa activos que comprometan la urbanización.

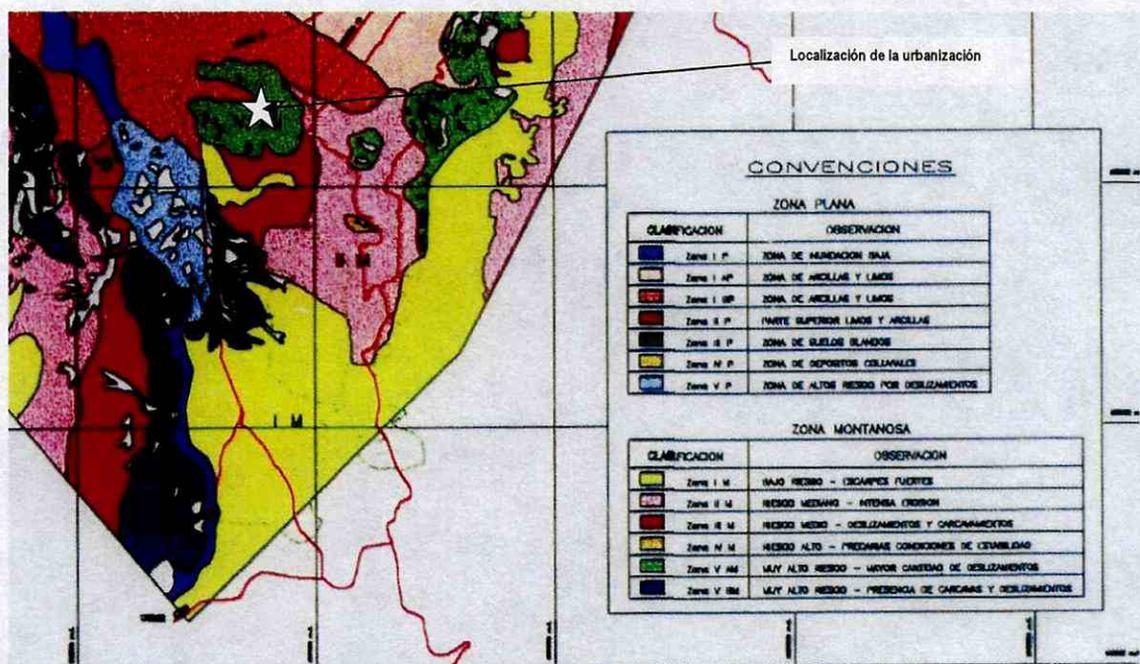
Figura 5 Mapa de zonificación geotécnica de Santa Fe de Bogotá (tomado de INGEOMINAS, 1988)

De acuerdo con la zonificación geotecnia de Bogotá (ver Figura 5), según específicamente el numeral 3.14 relativa a los hechos de la acción judicial, la condición de riesgo es alto o zona montañosa tipo V – AM. En las observaciones de la resolución de urbanismo, referentes a la zonificación de riesgo, se menciona que corresponde a un área con la mayor cantidad de deslizamientos que han sido acelerados por las deficiencias en el sistema de alcantarillado existente o por la falta de él, calles no pavimentadas y pendientes fuertes, construcción sobre relleno y sector de chircales.

Especialmente la validez de la información de la zonificación geotécnica de Bogotá del estudio INGEOMINAS, según consta en la comunicación DIR-1014 de Septiembre 21 de 2004, no provee detalle suficiente para la solución de situaciones puntuales de proyectos y predios, no está ente las funciones y competencia de INGEOMINAS establecer restricciones para la construcción de obras, ya que estas son del tenor de las dependencias municipales y en este caso del Distrito Capital. La aproximación regional de los productos de INGEOMINAS, no sustituyen los estudios geotécnicos locales.
