DIRECCIÓN DE PREVENCIÓN Y ATENCIÓN DE EMERGENCIAS

CONCEPTO TÉCNICO No. CT - 4579

Localidad	Rafael Uribe Uribe
UPZ	55 Diana Turbay
Barrio	Diana Turbay Sector El Valle
Dirección	Cr 2 Este entre Calle 48 R sur y 48 Q Bis sur
Nombre del proyecto	Vía peatonal
Fecha de Visita	21 de diciembre de 2006
Área (Ha)	0.02
Solicitante	Departamento Administrativo de Acción Comunal Distrital, D.A.A.C.D., Obras con Participación Ciudadana, O.P.C.
Población beneficiada	12 familias – 60 personas
Tipo de Amenaza	Remoción en Masa

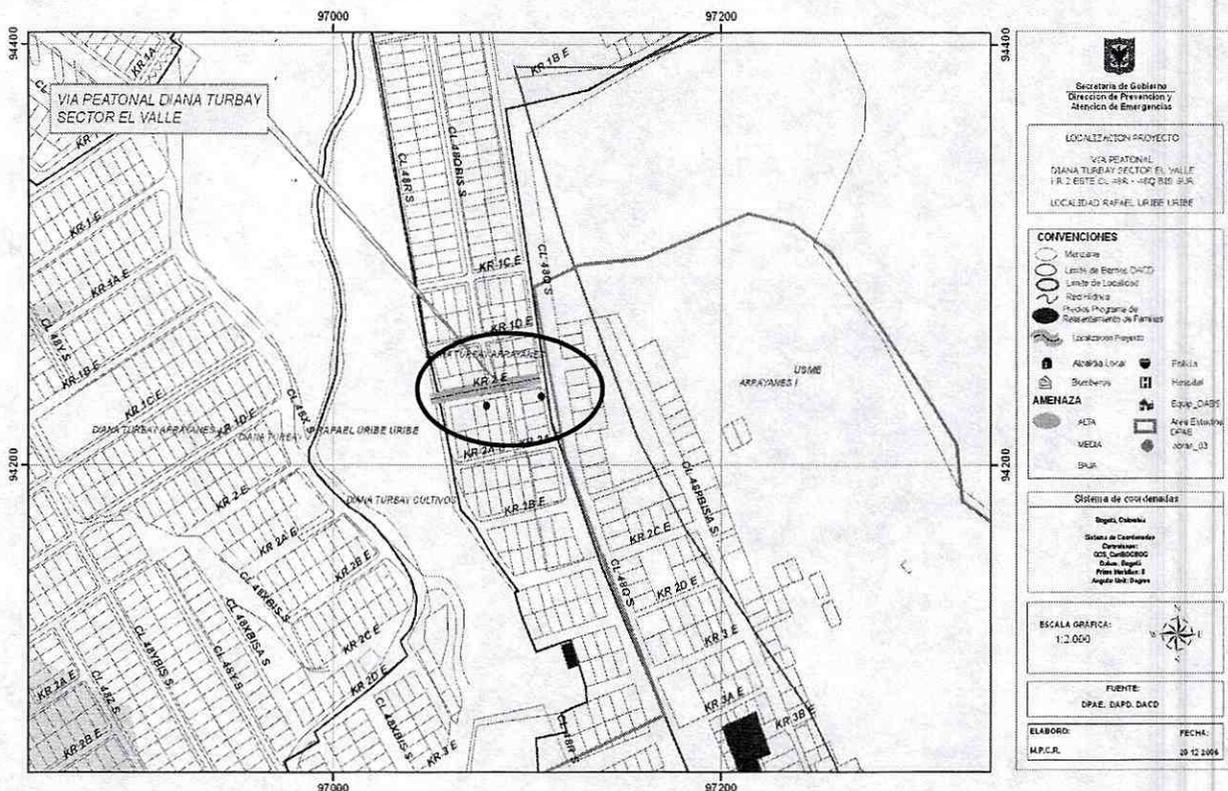
De acuerdo con el plano normativo No. 3 (Amenaza por remoción en masa) del Plan de Ordenamiento Territorial de Bogotá – POT (Decreto 190 de 2004, por el cual se compilan los decretos 619 de 2000 y 469 de 2003), el sector donde se localiza el proyecto "Vía peatonal", se encuentra en una zona de AMENAZA MEDIA por procesos de remoción en masa (Figura No.1).

Figura No.1 – Localización del Proyecto "Vía peatonal" en el Plano Normativo de Amenaza por Remoción en Masa del P.O.T.
