DIRECCIÓN DE PREVENCIÓN Y ATENCIÓN DE EMERGENCIAS

CONCEPTO TÉCNICO No. CT - 4632

Localidad	1. USAQUEN
UPZ	9 VRBENAL
Barrio	BUENAVISTA
Dirección	Calle 190 No. 26 -63
PREDIO	JD BUENAVISTA
CHIP	AAA0117HUEA
Información Catastral	MAN_COD : 10 PRE_COD : 10
Fecha de Visita	21 DE DICIEMBRE DE 2006
Área (Ha)	0.03 Ha
Solicitante	DABS
Población beneficiada	107 (según información suministrada DABS)
Tipo de Amenaza	REMOCION EN MASA

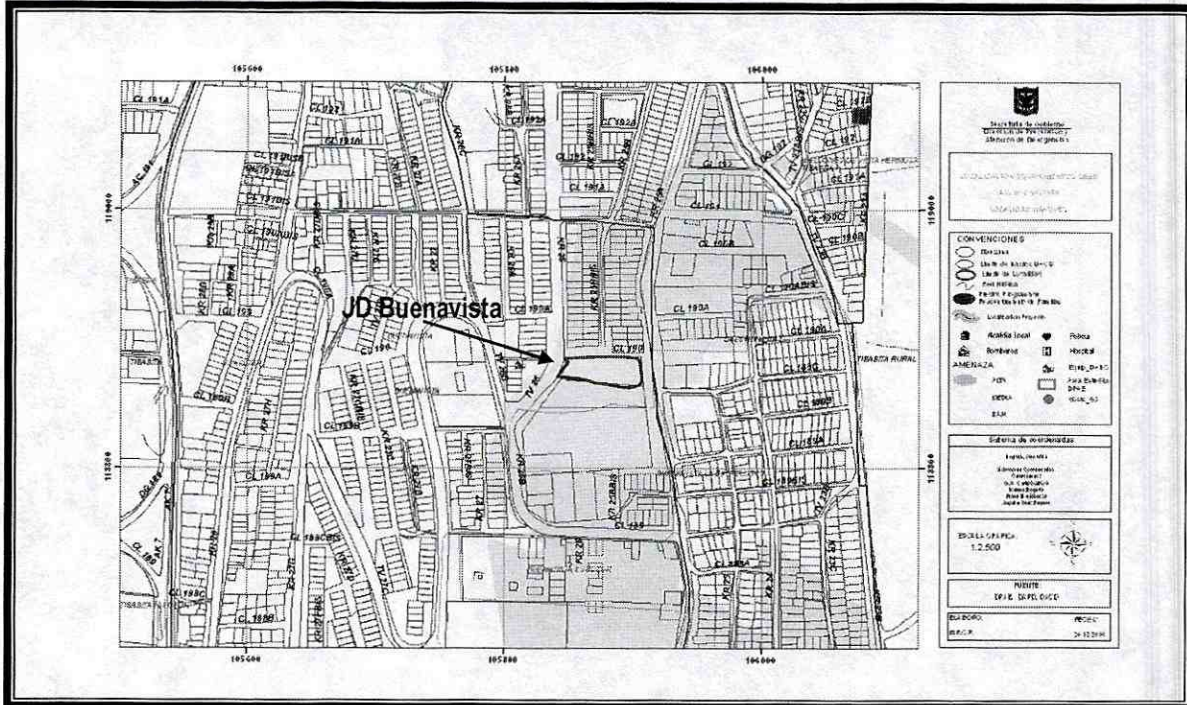
De acuerdo con el plano normativo de Amenaza por Remoción en Masa del Plan de Ordenamiento Territorial de Bogotá – POT (Decreto 190 de 2004, por el cual se compilan los decretos 619 de 2000 y 469 de 2003), el sector donde se localiza el predio de la Calle 190 No. 26 - 63, se encuentra en una zona de AMENAZA ALTA por procesos de remoción en masa (Figura No.1).

Figura No.1 – Localización del Predio ubicado en la Calle 190 No. 26 - 63 - JD Buenavista - Plano Normativo de Amenaza por Remoción en Masa del P.O.T.
