DIRECCIÓN DE PREVENCIÓN Y ATENCIÓN DE EMERGENCIAS

CONCEPTO TÉCNICO No. CT - 4635

Localidad	Ciudad Bolívar
UPZ	67 – Lucero
Barrio	Altos de Jalisco (La Escala)
Dirección	Cr18L Bis entre Calles 61C Sur y 62Sur (Nva. Nomenclatura)
Nombre del proyecto	Altos de Jalisco (La Escala), Vía Peatonal - Escaleras
Fecha de Visita	01 de Noviembre de 2006
Área (Ha)	0.015
Solicitante	Departamento Administrativo de Acción Comunal Distrital – D.A.A.C.D – Obras con Participación Ciudadana.
Población beneficiada	22 familias – 110 personas
Tipo de Amenaza	Remoción en Masa

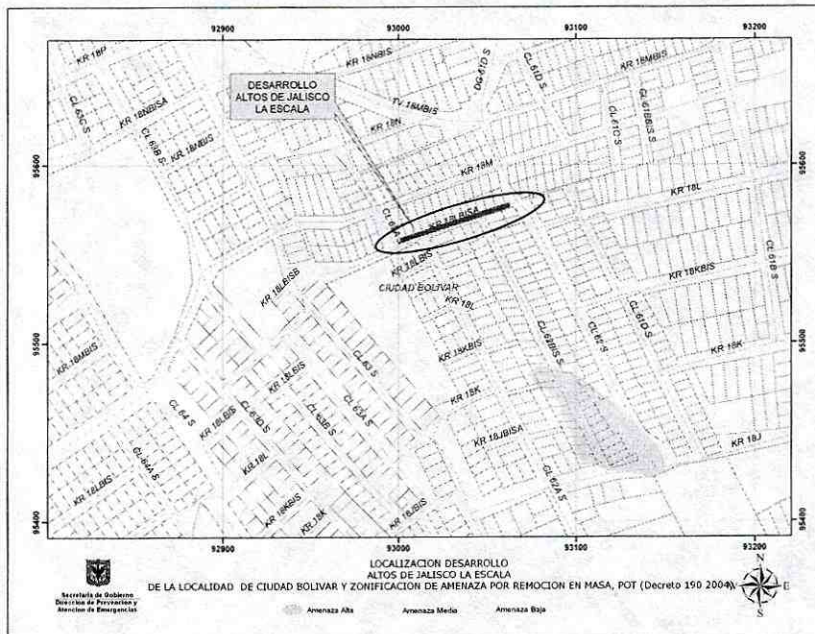
De acuerdo con el plano normativo de amenaza por remoción en masa del Plan de Ordenamiento Territorial de Bogotá – POT (Decreto 190 de 2004, por el cual se compilan los decretos 619 de 2000 y 469 de 2003), el sector donde se localiza el proyecto “Altos de Jalisco (La Escala”, se encuentra en una zona de AMENAZA MEDIA por procesos de remoción en masa (Figura No.1).

Figura No.1 – Localización del Proyecto “Altos de Jalisco (La Escala)” en el Plano Normativo de Amenaza por Remoción en Masa del P.O.T.
