<p>ALCALDÍA MAYOR DE BOGOTÁ D.C. GOBIERNO SEGURIDAD Y CONVIVENCIA Fondo de Prevención y Atención de Emergencias</p>	<b>CONCEPTO TÉCNICO DE RIESGO</b>	Código:	
		Versión:	
		Código documental:

<b>CONCEPTO TÉCNICO No.</b>	CT-6962
<b>LOCALIDAD:</b>	19 - CIUDAD BOLÍVAR
<b>UPZ:</b>	68 - EL TESORO y 67 - LUCERO
<b>BARRIOS:</b>	CEDRITOS SECTOR II, BOGOTÁ SUR
<b>QUEBRADA:</b>	CAÑO GALINDO
<b>LONGITUD DE LA QUEBRADA (m):</b>	1137 (APROXIMADAMENTE)
<b>LONGITUD DE TRAMO ANALIZADO (m):</b>	900 (APROXIMADAMENTE)
<b>No. PREDIOS IDENTIFICADOS:</b>	SESENTA Y CUATRO (64)
<b>FECHA DE EMISIÓN:</b>	30 DE JULIO DE 2013
<b>TIPO DE AMENAZA:</b>	INUNDACIÓN – AVENIDAS TORRENCIALES
<b>VIGENCIA:</b>	TEMPORAL, MIENTRAS NO SE MODIFIQUEN SIGNIFICATIVAMENTE LAS CONDICIONES FÍSICAS DEL SECTOR

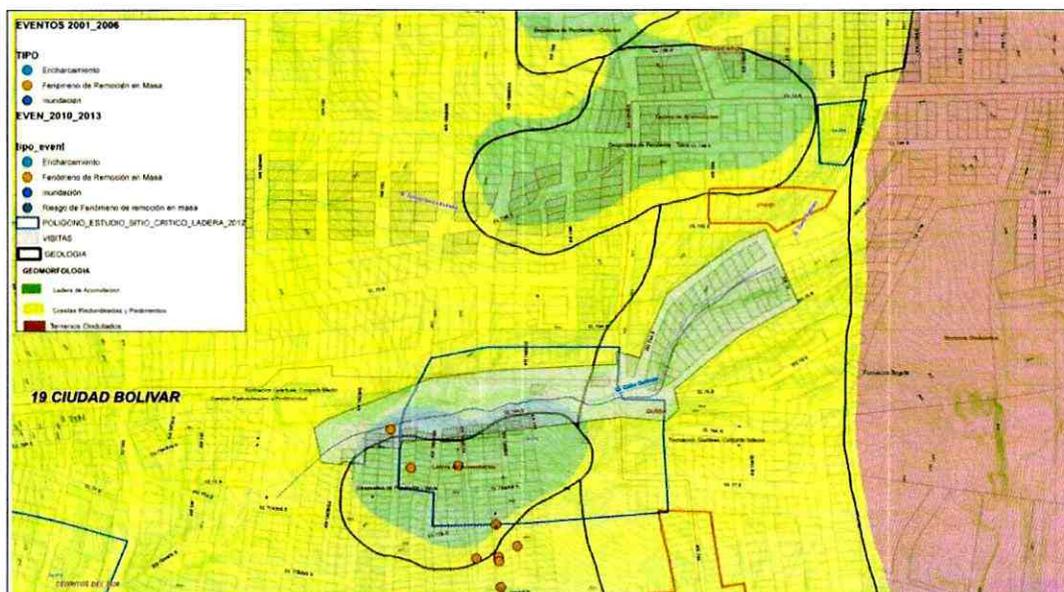
Figura 2. Geología, geomorfología y eventos de emergencias 2010-2013 (Fuente: FOPAE)

Del análisis de los eventos registrados en el SIRE se concluye que el Barrio Quiba es el más afectado por Remoción en Masa, como se puede observar en la Figura 2, se localizan en la unidad geomorfológica, laderas de acumulación, correspondiente a materiales provenientes de procesos de Remoción en Masa antiguos y actuales, depositados sobre Laderas, depresiones o cambios de pendiente, se reconocen porque sus pendientes son más suaves que las pendientes adyacentes y por supuesto mucho más inestables, para esta quebrada se asocia a la Formaciones Guaduas Conjunto Medio e Inferior.

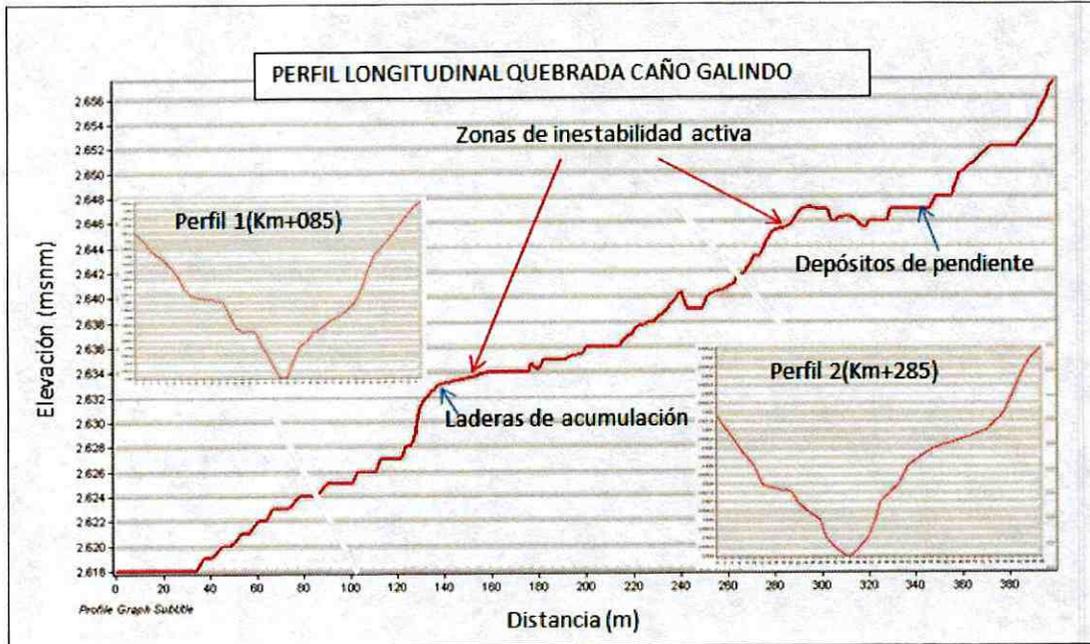
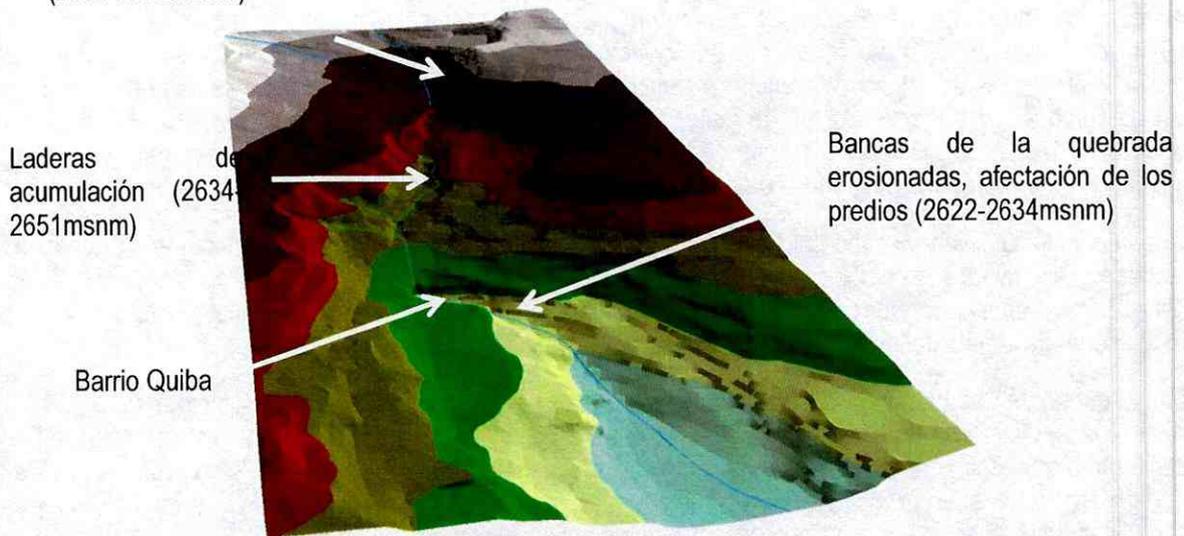
Figura 3. Perfil longitudinal y Modelo de elevación Digital de la quebrada Caño Galindo (FOPAE, 2013)

El Modelo de Elevación Digital permite modelar la superficie terrestre (diferencia en elevaciones) y de esta manera eliminar el efecto de desplazamiento del relieve. Para elaborarlo se implementaron sistemas de información geográfica ArcGis 10 (ver figura 3). Para el polígono comprendido entre las cotas 2651 msnm y 2662 msnm, se identificó relieve fuertemente accidentado, asociado a crestas redondeadas; Entre las cotas 2634-2651, se identificó un modelado accidentado sobre laderas de acumulación; Entre las cotas 2622 msnm y 2634 msnm se presenta un relieve medianamente accidentado donde se presenta erosión lateral en las márgenes del cauce.

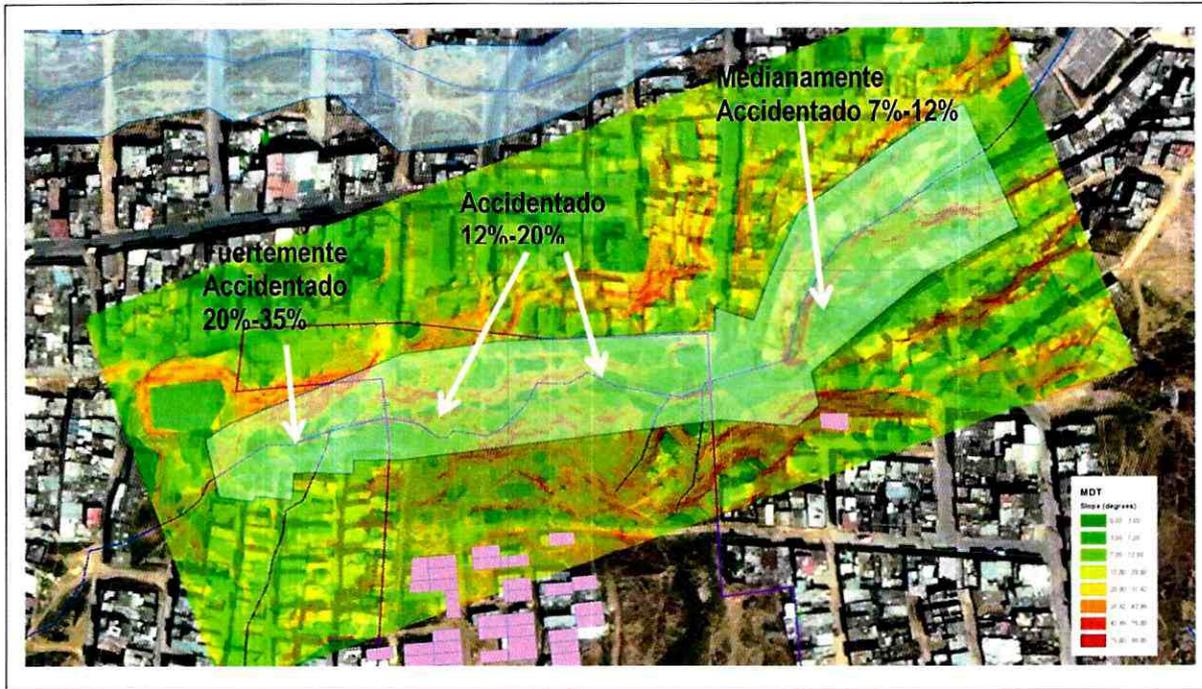
Figura 4. Mapa de Pendientes de la quebrada Caño Galindo (FOPAE, 2013)

La determinación del mapa de pendientes es importante para definir el comportamiento de la unidad respecto al desplazamiento de las capas de suelo (erosión o sedimentación) en zonas altas. Las pendientes sin cobertura vegetal pueden presentar problemas de erosión y avenidas torrenciales, mientras que en regiones planas se presentan procesos morfodinámicos como arrastre y acumulación de materiales e inundaciones en períodos lluviosos. Para el análisis de la quebrada Caño Galindo, se analizaron los procesos de remoción en masa localizados en inmediaciones de la quebrada parte media, donde se establecieron los rangos de pendientes susceptibles a procesos erosivos. (Ver figura 4).

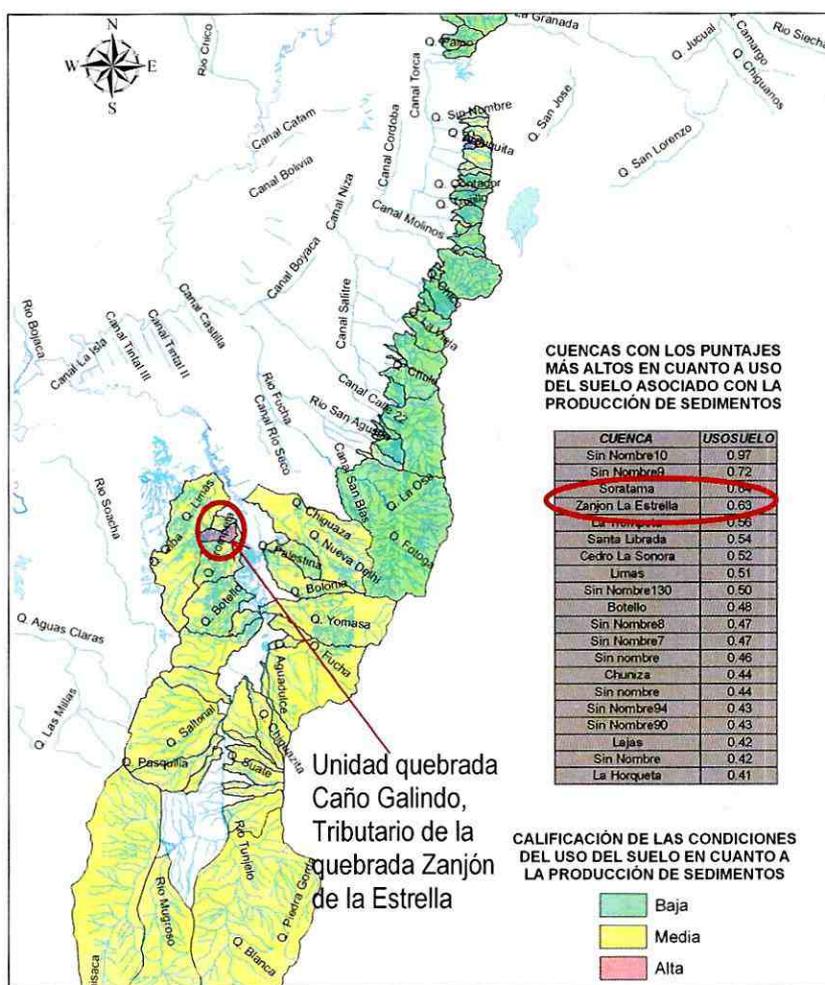
Figura 5. Resultados para el análisis de uso del suelo en cuanto a la producción de sedimentos

Los factores detonantes como la producción de flujos de detritos o crecientes de detritos está relacionada con el potencial de erosión y deslizamiento de las laderas de la unidad y el volumen de sedimentos erosionable almacenado en los cauces de la misma. La disponibilidad de sedimentos y el porcentaje de área de pendiente de la unidad se encuentran entre 26 y 40 grados (información normalizada para el estudio de caracterización de cuencas FOPAE 2007), así como los eventos registrados de remoción en masa en la unidad de la Quebrada Caño Galindo, caracterizan esta Unidad con los puntajes más alto para este factor (Ver Figura 5).

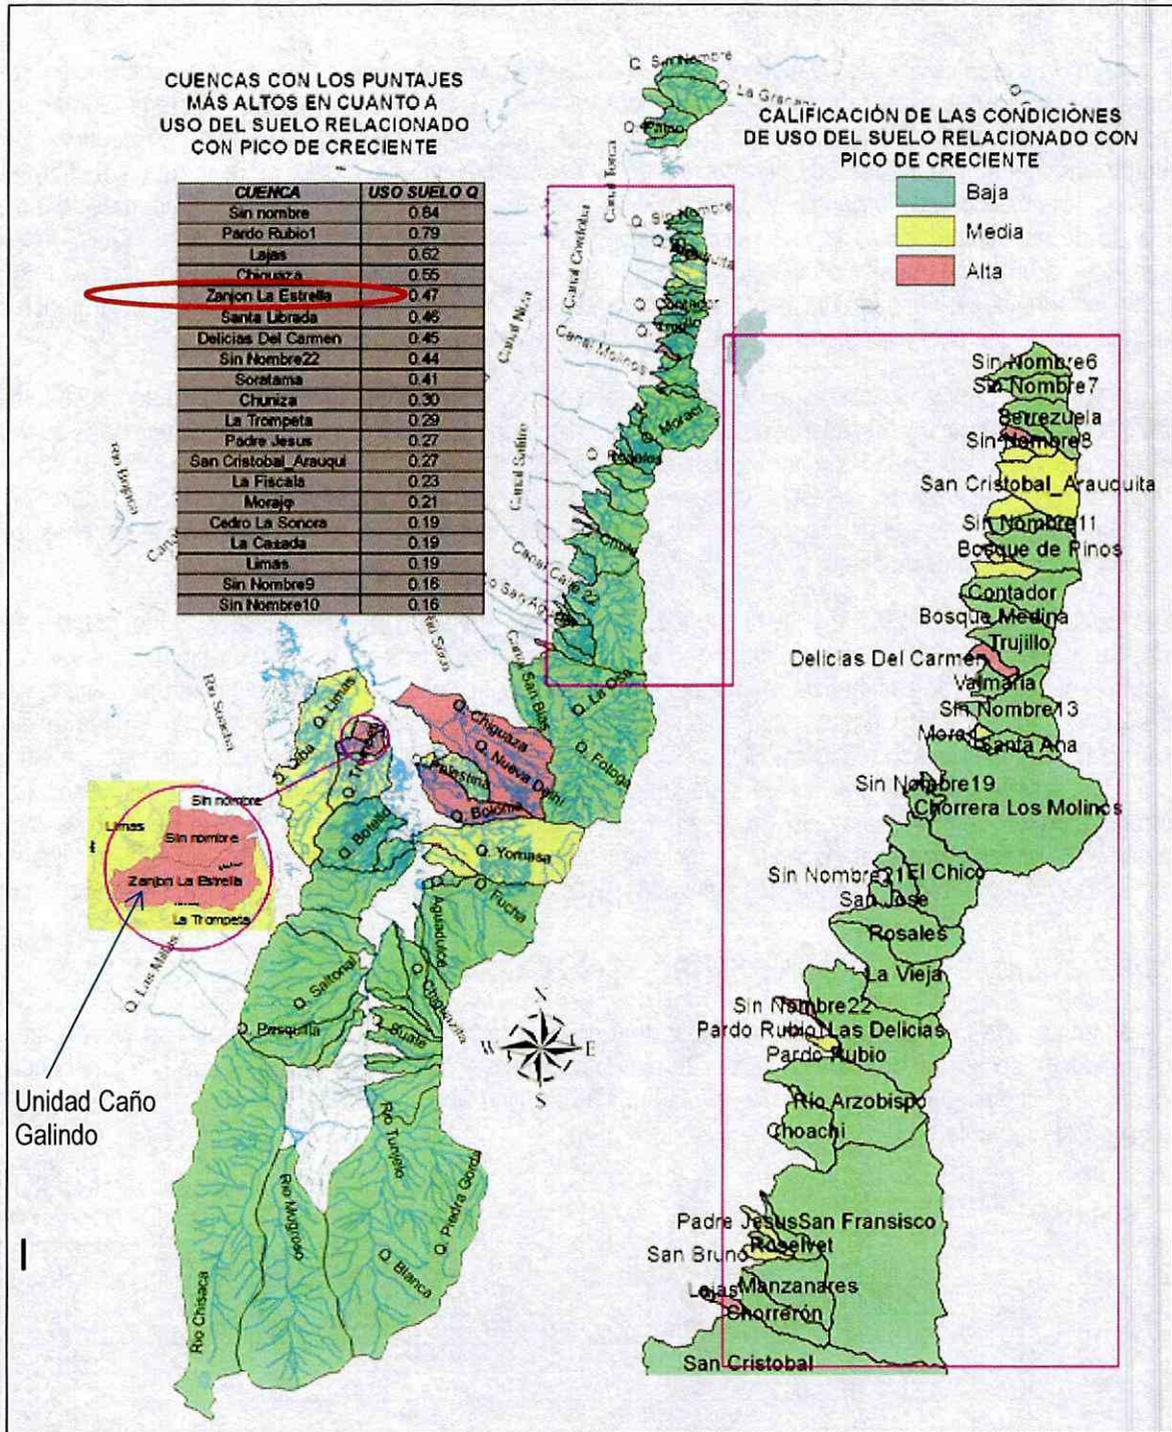
Figura 6. Análisis de las condiciones de uso del suelo relacionado con el pico de crecienta

Para el análisis de pico de creciente, se evalúa que tan súbitamente ocurren las crecientes, para lo cual se obtuvieron dos productos intermedios, uno consistente en un mapa de morfometría asociada a las crecientes y uno de uso del suelo. (Ver Figura 6). El análisis mostró una calificación alta para la quebrada Caño Galindo, tributario del Zanjón de la estrella, debido a su forma oval, alta densidad de drenaje y muy urbanizada. Las condiciones morfométricas muestran una mayor potencialidad a la producción de sedimentos, el análisis del parámetro de Melton, presentan los valores más altos en la zona de Cerros Orientales, siendo más altos a medida que las cuencas son más pequeñas y de mayores pendientes. Del estudio de caracterización de cuencas (FOPAE, 2007), se tiene que la producción de sedimentos es importante en tanto que es susceptible a los eventos de flujos de detritos o crecientes de detritos está relacionada con el potencial de erosión y deslizamiento de las laderas de la cuenca y el volumen de sedimentos erosionable almacenado en los cauces de la cuenca. La unidad quebrada Caño Galindo, cuenta con un número de Melton catalogado como bajo 0.23 (Ver Tabla 1. Parámetros morfométricos de la unidad Galindo (FOPAE, 2013). Este indicador representa para la Unidad quebrada Caño Galindo, susceptibilidad alta por inundación (Ver tabla 4).
