<p>ALCALDÍA MAYOR DE BOGOTÁ D.C. GOBIERNO SEGURIDAD Y CONVIVENCIA Fondo de Prevención y Atención de Emergencias</p>	CONCEPTO TÉCNICO DE RIESGO	Código:	
		Versión:	
		Código documental:

CONCEPTO TÉCNICO No.	CT-6963
LOCALIDAD:	19 - CIUDAD BOLÍVAR
UPZ:	67 – LUCERO
BARRIOS:	BUENOS AIRES SECTOR II, TESORO, TESORITO, NACIONES UNIDAS
QUEBRADA:	EL INFIERNO
LONGITUD DE LA QUEBRADA (m):	2460 (APROXIMADAMENTE)
LONGITUD DE TRAMO ANALIZADO (m):	1000 (APROXIMADAMENTE)
No. PREDIOS IDENTIFICADOS:	CIENTO OCHENTA (180)
FECHA DE EMISIÓN:	26 DE JULIO DE 2013
TIPO DE AMENAZA:	INUNDACIÓN – AVENIDAS TORRENCIALES
VIGENCIA:	TEMPORAL, MIENTRAS NO SE MODIFIQUEN SIGNIFICATIVAMENTE LAS CONDICIONES FÍSICAS DEL SECTOR

CT-6963

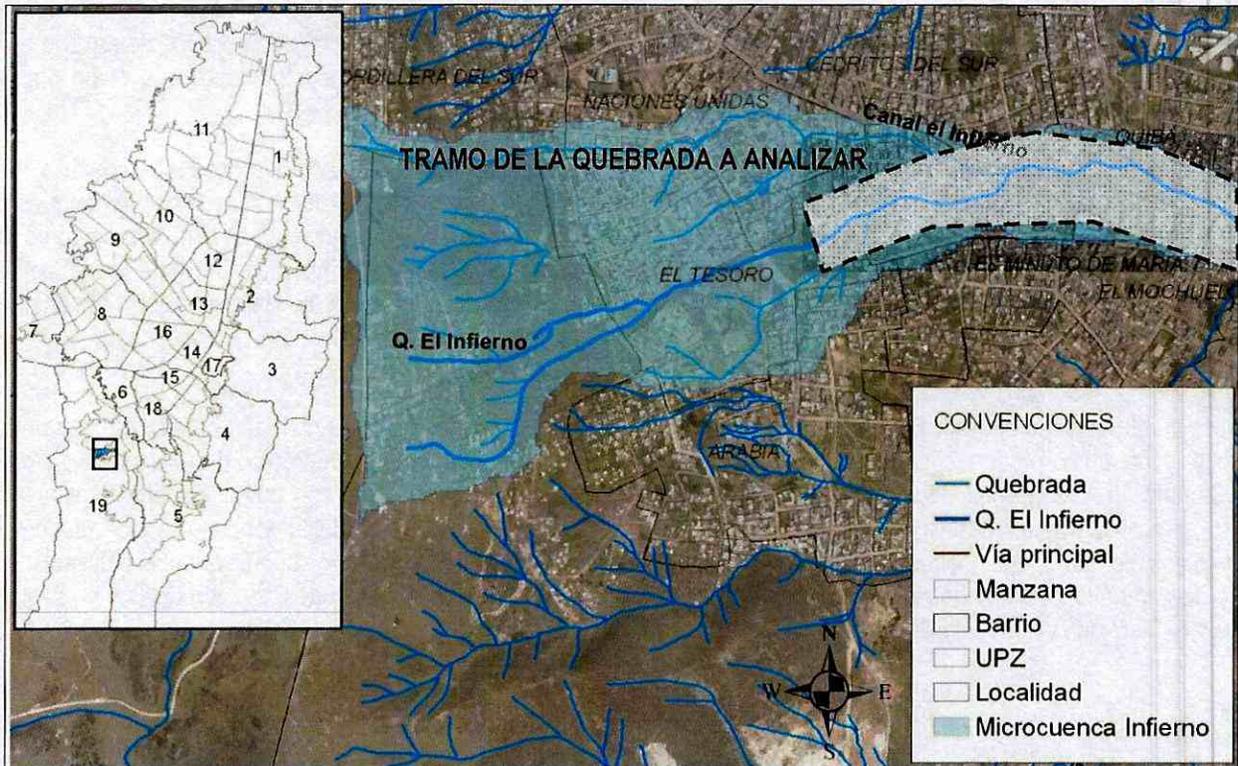
De acuerdo a los componentes físicos y sociales evidenciados a lo largo de la quebrada en el tramo a analizar (ver Figura 1), para la caracterización de la misma se realizó una división en dos tramos de la siguiente manera: el primer tramo comprende la parte alta de la cuenca de la quebrada e incluye los predios y población asentada en los barrios El tesoro, Tesorito y Naciones Unidas, este se localiza entre las Carreras 18B Bis y 18I. Topográficamente presenta una pendiente media, el cauce de la quebrada es intermitente, correspondiendo a su mayor caudal en épocas de altas precipitaciones y en temporadas bajas de lluvias el caudal se asocia principalmente a las aguas servidas provenientes de los sectores donde las viviendas no cuentan con infraestructura de redes de alcantarillado. También se evidencia que en algunos sectores el cauce de la quebrada hay depositación y acumulación de residuos sólidos orgánicos e inorgánicos que no solo contribuyen a la contaminación de la quebrada, sino que pueden generar represamiento del cauce de la misma.

Figura 1. Localización de la quebrada el Infierno y tramo analizado (FOPAE, 2013)

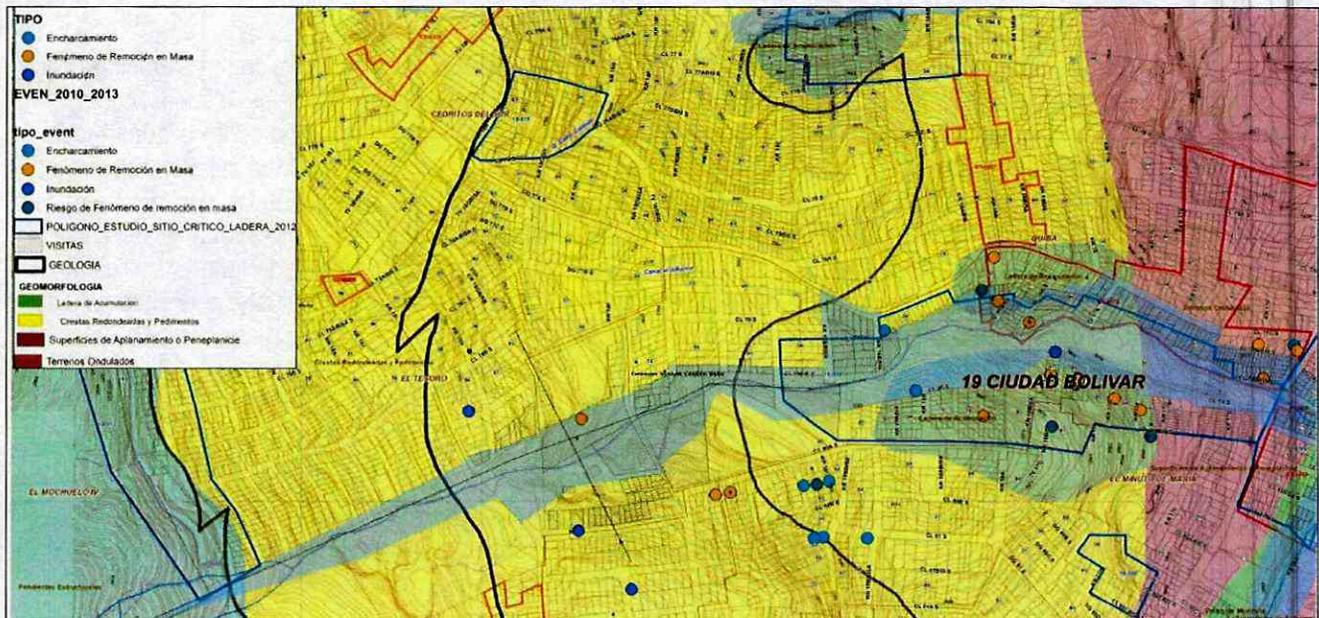
Es notorio que el Barrio Quiba es el más afectado por fenómeno de remoción en masa, seguido del barrio Los Urapanes del Sur y para el barrio El tesoro con Encharcamiento e Inundaciones. Los barrios Quiba y Minuto de Maria, como se puede observar en la Figura 2, se localizan en la unidad geomorfológica Laderas de Acumulación, asociado a procesos denudativos con un marcado control estructural, asociada a las Formaciones Guaduas y Bogotá.

Figura 2. Geología, geomorfología y eventos de emergencias 2001-2013 (Fuente: FOPAE)

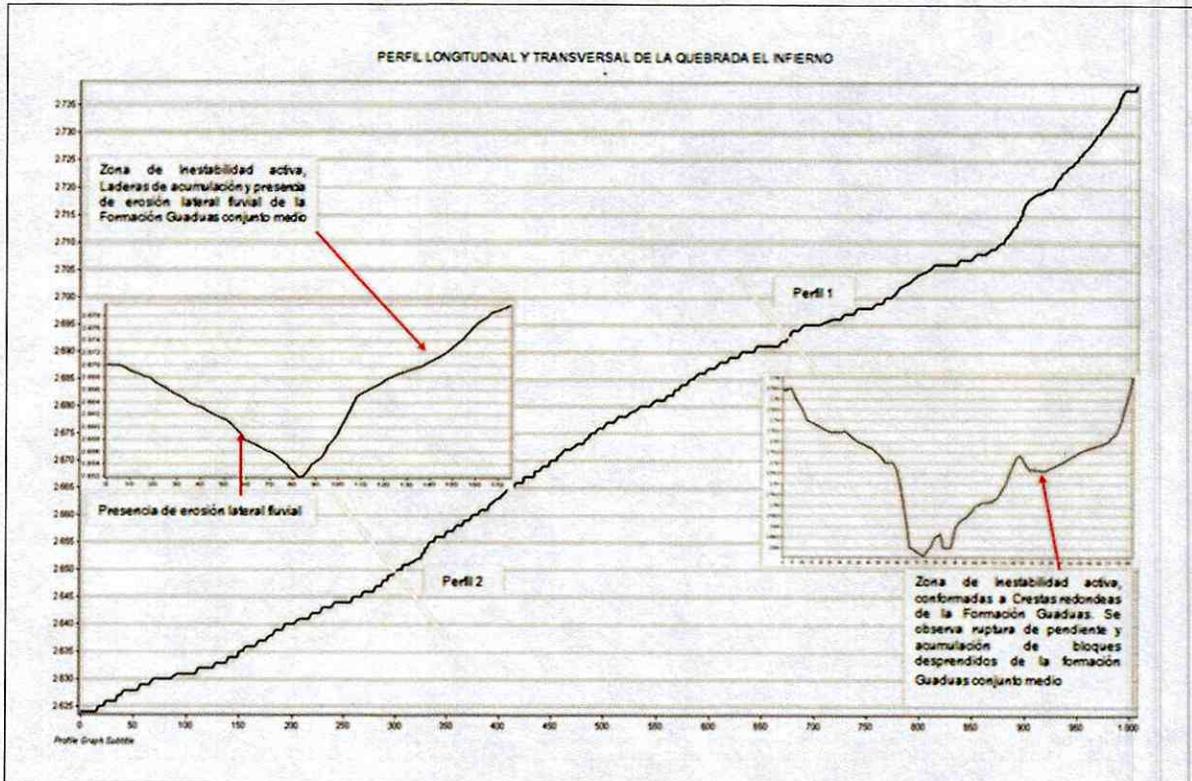
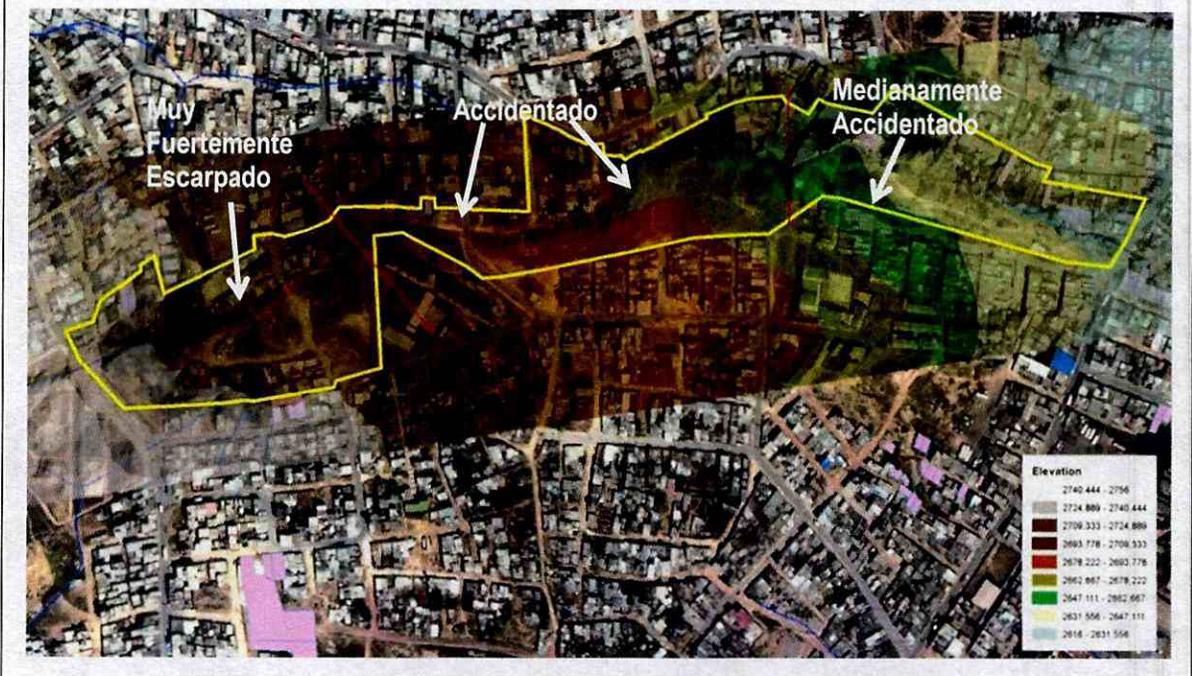
El Modelo de Elevación Digital permite modelar la superficie terrestre (diferencia en elevaciones) y de esta manera eliminar el efecto de desplazamiento del relieve. Para elaborarlo se implementaron sistemas de información geográfica ArcGis 10x (ver Figura 3). Para el polígono comprendido entre las cotas 2740 msnm y 2625 msnm, se identificó relieve muy fuertemente accidentado, con taludes naturales entre las cotas 2740-2709, donde se evidencia erosión laminar y surcos por efecto de lluvia; Entre las cotas 2709 msnm y 2693 msnm se presenta un relieve accidentado, donde se presentan fenómenos por remoción en masa; Entre 2693 msnm y 2625 msnm se aprecia un relieve medianamente accidentado hasta su desembocadura en la quebrada Infierno.

Figura 3. Perfil longitudinal y Modelo de elevación digital quebrada el Infierno (FOPAE, 2013)

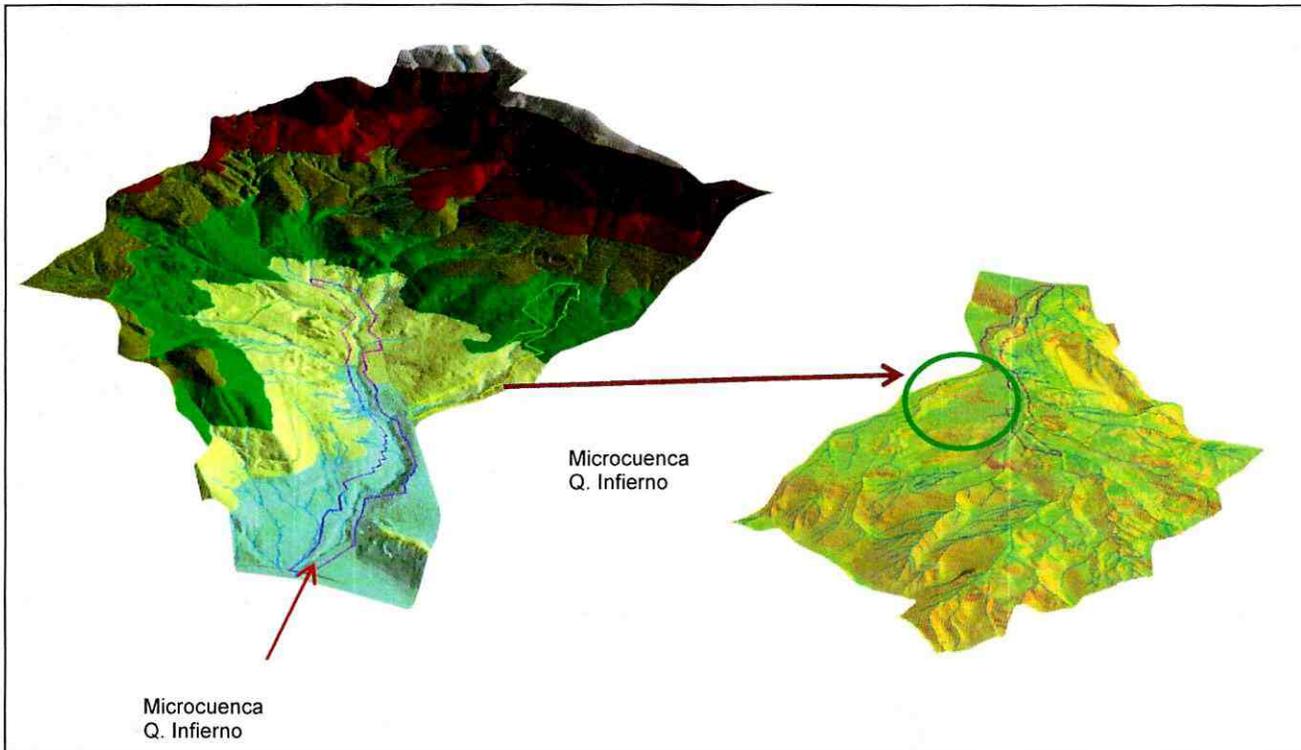
El análisis de la quebrada El Infierno, destaca los siguientes rangos: de la cota 2740 m a 2709 m con una pendiente media entre 35-50%, asociadas a crestas redondeadas de zonas inestables activas; Entre 2709 y 2693 msnm de 35% a 20%, laderas de acumulación, asociadas a una zonas de inestabilidad activa con procesos de remoción en masa y avance retrogresivo; Entre los 2693 y 2647 msnm de 20% y 12%, asociadas laderas de acumulación y erosión hídrica. (Ver Figura 4 y Figura 5).

Figura 4. Modelo de elevación Digital y Mapa de pendientes del cauce natural de la quebrada (FOPAE, 2013)

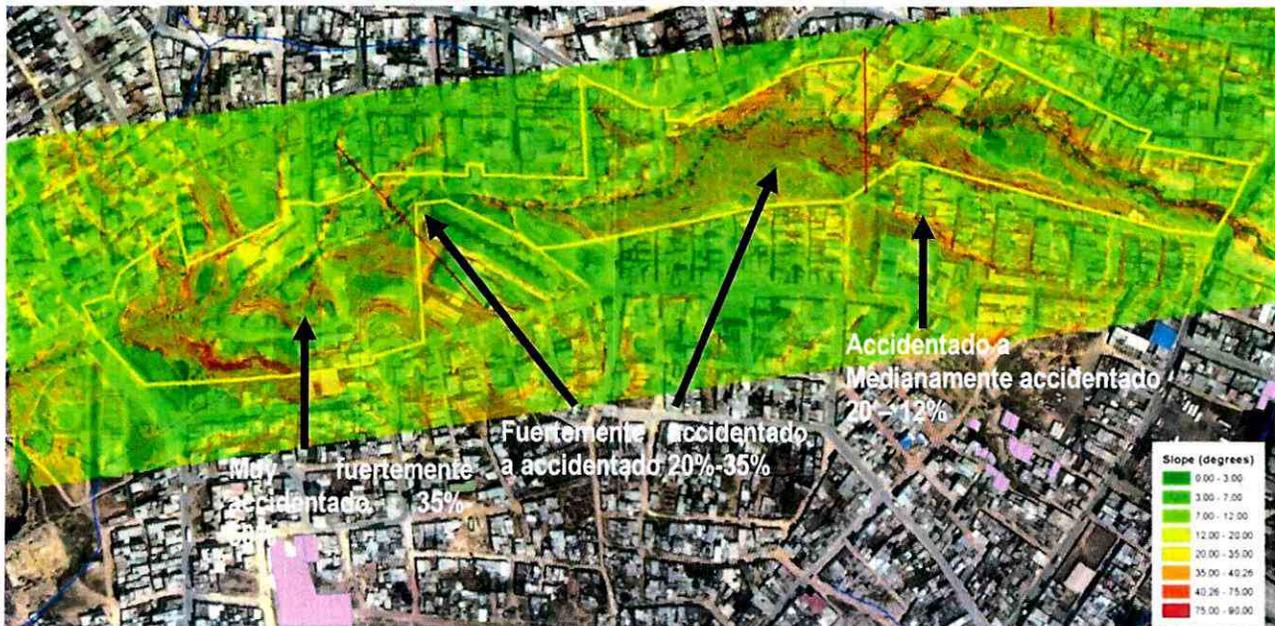
Figura 5. Modelo de elevación Digital y Mapa de pendientes del cauce natural de la quebrada (FOPAE, 2013)

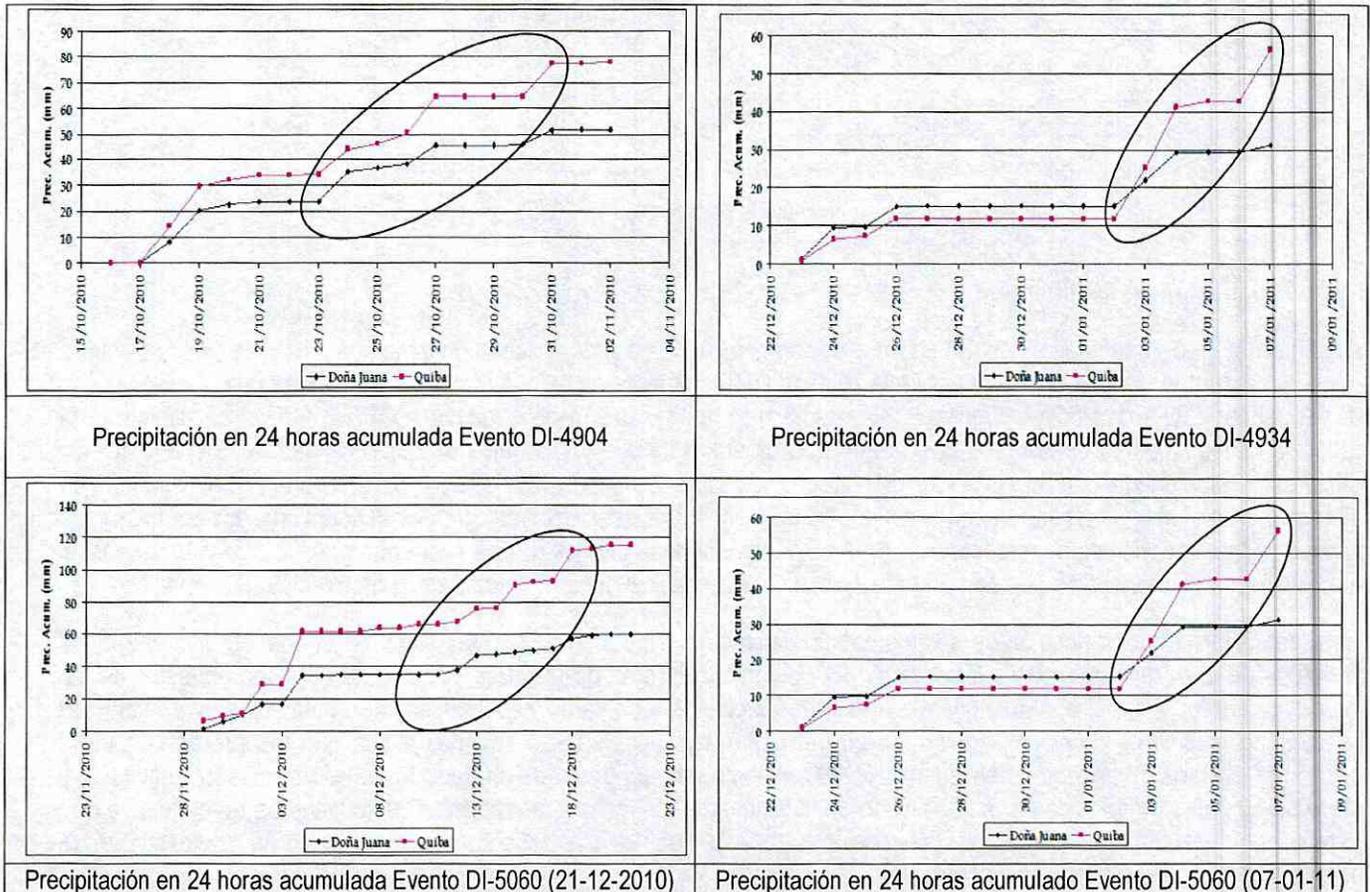
eventualmente pudo haber detonado los eventos. Esta precipitación para cada uno de los 4 eventos se presenta a continuación (Ver Tabla 4 y Figura 6).

Figura 6. Precipitación acumulada en 24 horas (CI Ambiental, 2013)

De acuerdo con lo mostrado en las gráficas, se puede apreciar que para cada evento, existe una acumulación de precipitación que eventualmente pudo haber detonado los eventos. Esta precipitación para cada uno de los 4 eventos. Las siguientes tablas muestran los valores obtenidos de precipitaciones acumuladas para los diferentes eventos, para 5, 10, 15 y 20 días.

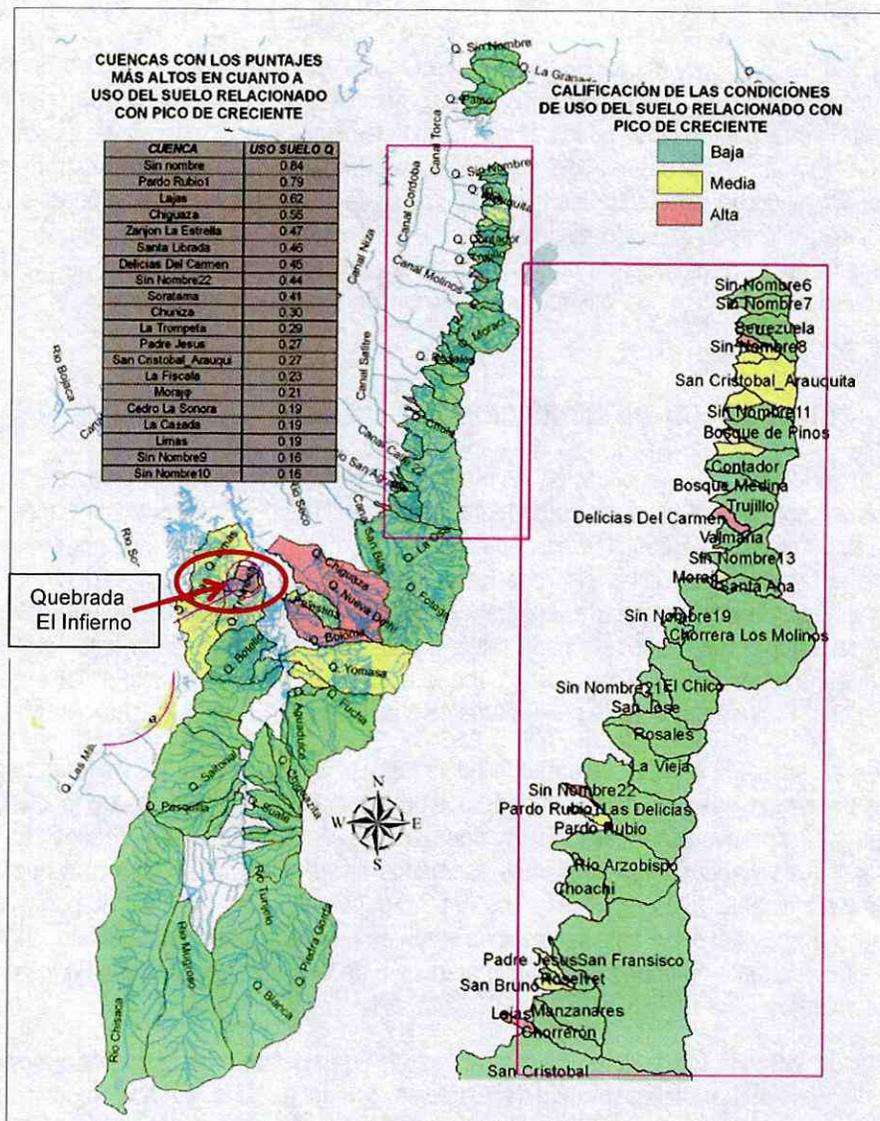
Esta cuenca tiene un número de Melton medio, tiene un número de deslizamientos históricos medio alto, tiene un porcentaje importante de suelo desnudo y canteras y un porcentaje muy bajo de bosques, el grado de urbanización es medio y tiene un número intermedio de inundaciones registradas con una intensidad media, estas características ubican esta cuenca en un grado medio de producción de sedimentos, lo mismo que en cuanto a pico de crecienta y eventos, clasificándose como una cuenca de susceptibilidad media que al tener un área urbanizada dentro de la zona de influencia con una población rango medio y densidad alta, perteneciente en su mayoría a los estratos 1 y 2, se cataloga como una cuenca con una exposición alta, lo que sumado a las condiciones de fragilidad social y falta de resiliencia de la localidad de Ciudad Bolívar la ubican como una cuenca de alta vulnerabilidad para un resultado de un puntaje alto de prioridad (Ver Figura 7).

Figura 7. Mapa de condiciones de condiciones de uso actual del suelo relacionado con el pico de crecienta (FOPAE, 2007)
