## CONCEPTO TÉCNICO DE RIESGO

CONCEPTO TÉCNICO No.	CT- 6964
LOCALIDAD:	19 – CIUDAD BOLÍVAR
UPZ:	67 – LUCERO
BARRIOS CATASTRALES:	CASA DE TEJA, MINUTO DE MARÍA, ARABIA, QUIBA, EL MOCHUELO, ELMOCHUELO II NORTE
QUEBRADA:	LA TROMPETA
LONGITUD DE LA QUEBRADA (m):	5200 (APROXIMADAMENTE)
LONGITUD DE TRAMO ANALIZADO (m):	2600 (APROXIMADAMENTE)
No. PREDIOS IDENTIFICADOS:	OCHOCIENTOS SETENTA Y SIETE (877)
FECHA DE EMISIÓN:	13 DE AGOSTO DE 2013
TIPO DE AMENAZA:	INUNDACIÓN - AVENIDAS TORRENCIALES
VIGENCIA:	TEMPORAL, MIENTRAS NO SE MODIFIQUEN SIGNIFICATIVAMENTE LAS CONDICIONES FÍSICAS DEL SECTOR

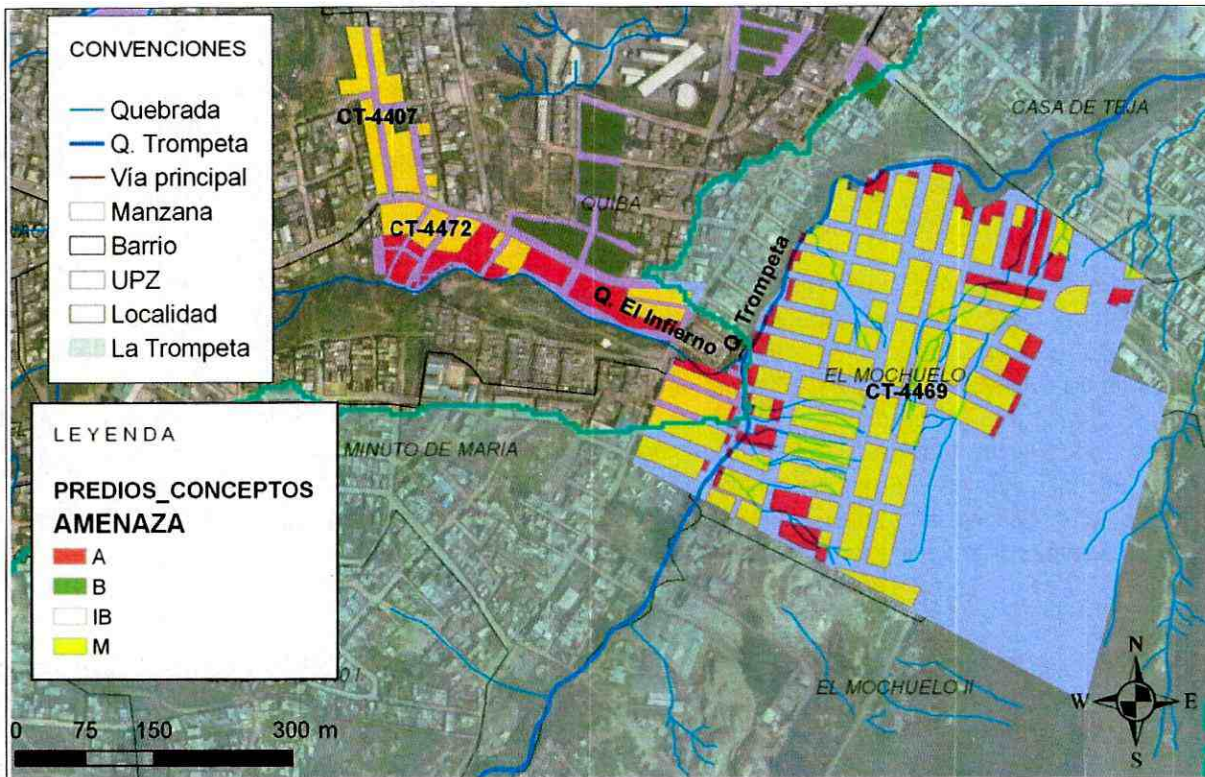
Así mismo, resalta la intervención antrópica en el desarrollo que ha afectado las condiciones de estabilidad naturales del terreno, desde el inicio de las explotaciones de arcillas a cielo abierto para la fabricación de materiales de construcción, por lo que se configuraron taludes de corte y excavaciones que han modificado fuertemente la superficie original, dejando zonas de explanación que posteriormente fueron utilizados para la adecuación urbanística del sector. Posteriormente se adelantaron rellenos en los diferentes drenajes y cárcavas para la adecuación urbanística del terreno, acompañados de explanaciones locales para la adecuación de los terrenos erosionados y la configuración de las diferentes vías de acceso. Adicionalmente, dentro de las actividades antrópicas, vale la pena destacar el vertimiento de aguas servidas sobre los taludes que delimitan el cauce de la Quebrada La Trompeta, lo que favoreció la generación de procesos de erosión superficial.

Figura 3. Identificación de amenaza en los predios según Conceptos Técnicos FOPAE

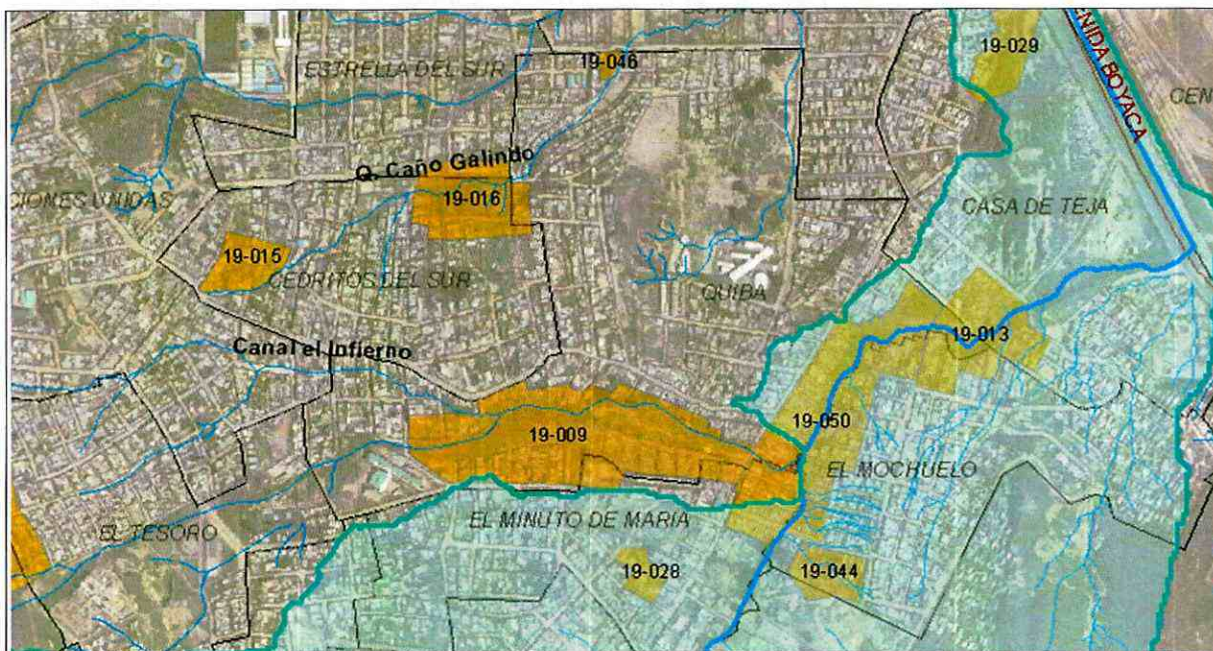
depositado hacia la parte media-baja de la misma, sin causar al momento, afectación al cauce de la quebrada en comento, pero generando afectaciones y compromiso en la estabilidad del costado norte de las viviendas ubicadas en dicho sector, especialmente en la emplazada en la Carrera 15 D No. 77-22 Sur, correspondiente al Lote 3A de la Manzana Y13 del Barrio El Divino Niño en la zona de acceso a dicha vivienda, situación que evidencia el carácter activo y retrogresivo del fenómeno de remoción en masa identificado en el sector mencionado. De continuar con el avance retrogresivo del proceso de remoción en masa que afecta la margen derecha de la quebrada La Trompeta en el sector delimitado por la Calle 77 Bis Sur y la Calle 78A Bis Sur entre la Carrera 15 B y la Carrera 16 Bis en el Barrio Divino Niño de la Localidad de Ciudad Bolívar, en el corto plazo de verán comprometidas las condiciones de estabilidad y habitabilidad de las viviendas ubicadas en la parte alta de dicho sector, así como también las condiciones de transitabilidad y estabilidad de las vías de acceso al área en comento.

Figura 9. Polígonos de intervención por riesgo por fenómenos de remoción en masa

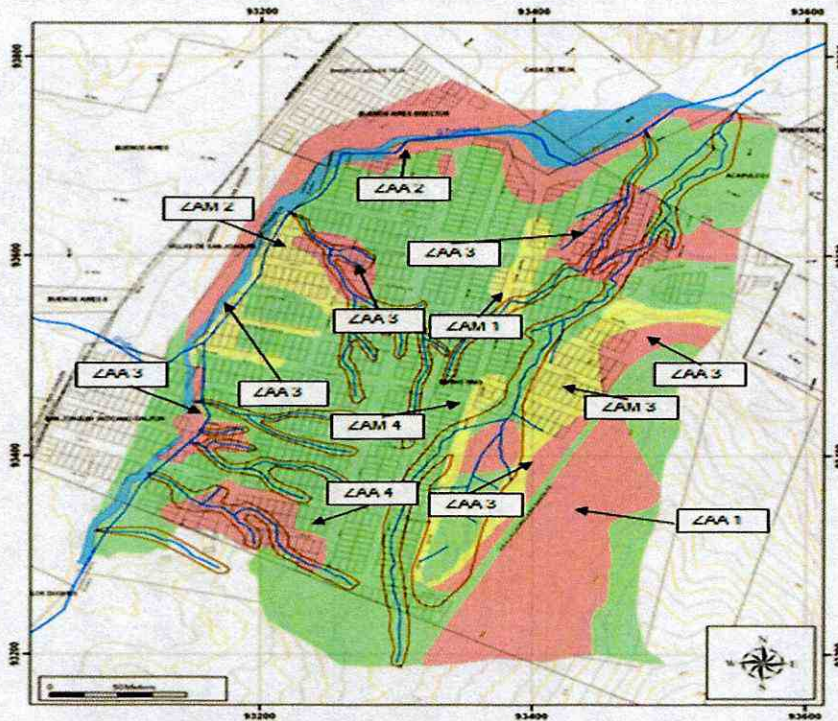
La zona de Amenaza media (ZAM-2) localizadas al occidente del barrio, el control de la amenaza se realiza mediante obras de drenaje superficial y la construcción de muros de contención para los cortes de adecuación de los lotes y la reubicación de viviendas localizadas en la zona de ronda de la Quebrada trompetas.

Para la zona de amenaza media (ZAM-3) que corresponde a las zonas de rellenos superficiales expuestos las vías del barrio, el control de la amenaza se realiza mediante un manejo eficiente de las aguas lluvias a través de cunetas laterales y el control en el vertimiento de aguas por parte de las construcciones aledañas.

Figura 10. Zonificación de amenaza según Unión temporal Geourbana Ltda. y Luis Fernando Orozco y CIA (2001)

En el estudio se plantearon y recomendaron diferentes alternativas de mitigación para las zonas de amenaza alta, orientadas al control de la amenaza mediante obras correctivas y preventivas de fácil construcción por parte de las comunidades afectadas, el urbanizador y Ladrillera Santafé en lo que respecta a las obras de mantenimiento y manejo de aguas superficiales sobre la vía de acceso; control por parte de las comunidades en la disposición de nuevos rellenos; y el manejo de los diferentes factores antrópicos que pueden generar procesos de remoción en masa; y a disminuir la vulnerabilidad de las viviendas mediante prácticas de mejoramiento de la resistencia estructural.

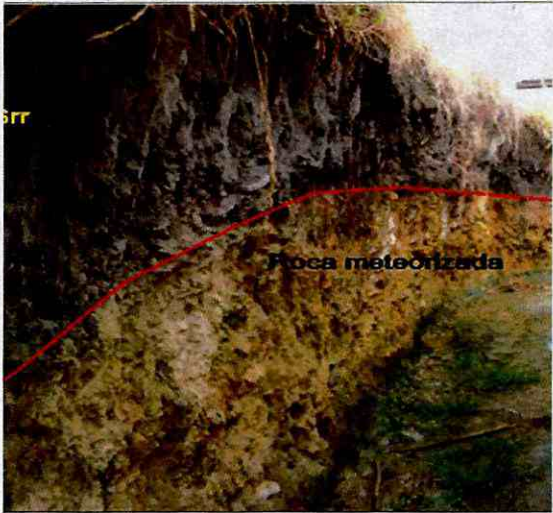
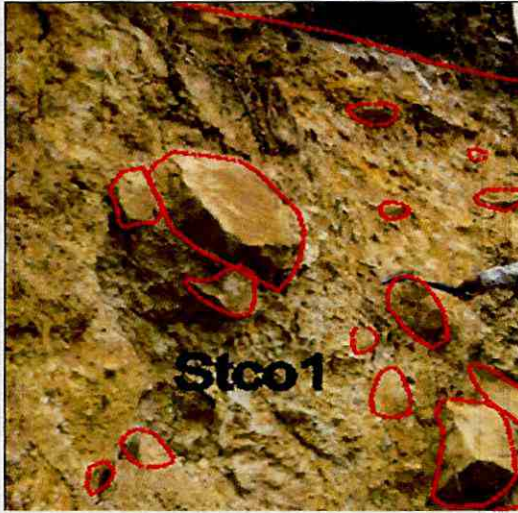
- Suelos residuales de la Formación Regadera Srr: Esta unidad está constituida por suelos arenolimosos producto de la meteorización de los niveles de areniscas cuarzo feldespáticas y de arcillolitas de la formación Regadera. Estos suelos alcanzan espesores de hasta 2.5 metros en la parte más baja de la ladera (parte alta del Barrio Divino Niño) y se hace más delgada hacia la parte media y alta de la ladera (barrio la Colina) donde su espesor disminuye a menos de un metro. Estos suelos son de color gris claro a marrón, de consistencia firme e incluyen un nivel gravoso a profundidades que varían entre 40 centímetros y un metro. Debido a la alta pendiente de la ladera se ha generado el lavado de parte de estos suelos que han sido acumulados en la zona de contacto entre las formaciones Bogotá y Regadera (ver foto 5).

<p>Foto 5. Suelos residuales de la Formación Regadera (Sr1) en el sector del barrio La Colina donde se observa la roca meteorizada y una capa de suelo areno limoso. Estos suelos tienen espesores variables entre 0.8 y 1.5 metros. (fuente CI Ambiental, 2013).</p>	<p>Foto 6. Suelos coluviales antiguos en el sector de casa de Teja, se observan bloques angulares de areniscas de diferentes tamaños en matriz areno limosa. En este sector son cubiertos por una capa delgada de suelos residuales y por basuras. (fuente CI Ambiental, 2013).</p>

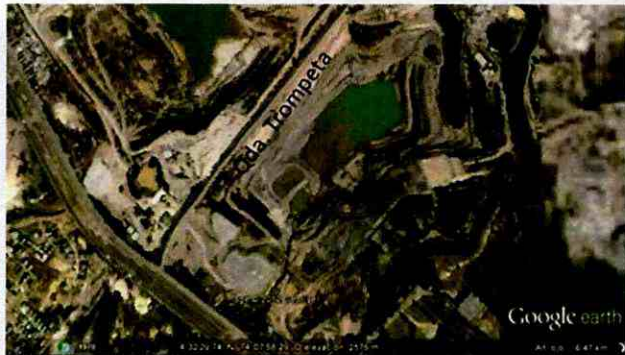
La red natural del sector hidrográfico de la quebrada Trompeta, está compuesta por numerosas corrientes de pequeña magnitud y extensión, los afluentes de mayor importancia son El Infierno y el Zanjón El Recuerdo. El área de drenaje del Sector de La Trompeta se encuentra delimitada al oriente por el Cerro Doña Juana, al sur por la divisoria de aguas de la quebrada Mochuelo, al occidente por la quebrada Limas, mientras que por el nor-occidente colinda con la unidad hidrográfica el Zanjón de la estrella. Sus nacimientos se localizan a la altura de la cota 3050 msnm desde donde descienden en dirección nor-este unos 490 m, a los largo de una longitud de 3.7 km hasta desembocar en el muro de la empresa Cemex. Su comportamiento es torrencial en virtud de la alta pendiente de la quebrada, las cuales crecen súbitamente con la lluvia, para casi desaparecer en los periodos de sequía. El estado del sector es de progresivo deterioro motivado por el manejo anti técnico de múltiples explotaciones y por presión de un desorganizado desarrollo urbano, haciendo que los cauces naturales se hayan convertido en colectores de aguas negras y de sedimentos y en sitios de disposición de escombros y desechos sólidos. Los barrios asentados en las márgenes de la quebrada La Trompeta son: Por la Margen Derecha: Zona de ladrilleras en la parte alta, Barrio Divino Niño, Barrio Acapulco, Barrio Monterrey; Por la Margen Izquierda: Zona de ladrilleras en la parte alta, Barrio San Joaquín del Vaticano, Barrio Los Duques, Barrio Divino Niño, Barrio Villas de San Joaquín, Barrio Buenos Aires III sector, Barrio Casa de Teja., Villa Jackie (Barrio afectado y reasentado por inestabilidad en los taludes, producto de las explotaciones de materiales desde hace más de 70 años por parte de Holcim-Cemex). La quebrada La trompeta fue canalizada entre el 2001 y 2002 por HOLCIM, generando impactos ambientales como alteraciones al flujo natural de sus aguas, cambios en la pendiente del cuerpo de agua, cambios en la sedimentación del cauce y del río que capta sus aguas (Río Tunjuelito), así como la alteración de la zona de confluencia de los cuerpos de aguas (Ver Fotos 8 y 9).

Foto 8. Quebrada La Trompeta en 2001, desembocando en el río Tunjuelo
