<b>ALCALDIA MAYOR DE BOGOTÁ D.C.</b> GOBIERNO SEGURIDAD Y CONVIVENCIA Fondo de Prevención y Atención de Emergencias	<b>CONCEPTO TÉCNICO DE RIESGO</b>	Código:	
		Versión:	
		Código documental:

<b>CONCEPTO TÉCNICO No.</b>	CT- 6976
<b>LOCALIDAD:</b>	19 – CIUDAD BOLÍVAR
<b>UPZ:</b>	67 – LUCERO
<b>BARRIOS CATASTRALES:</b>	POTOSÍ
<b>QUEBRADA:</b>	ZANJÓN DEL AHORCADO
<b>LONGITUD DE LA QUEBRADA (m):</b>	2000 (APROXIMADAMENTE)
<b>LONGITUD DE TRAMO ANALIZADO (m):</b>	850 (APROXIMADAMENTE)
<b>No. PREDIOS IDENTIFICADOS:</b>	CUARENTA Y UNO (41)
<b>FECHA DE EMISIÓN:</b>	20 DE AGOSTO DE 2013
<b>TIPO DE AMENAZA:</b>	INUNDACIÓN – AVENIDAS TORRENCIALES
<b>VIGENCIA:</b>	TEMPORAL, MIENTRAS NO SE MODIFIQUEN SIGNIFICATIVAMENTE LAS CONDICIONES FÍSICAS DEL SECTOR

CT-6976 - Quebrada Zanjón del Ahorcado

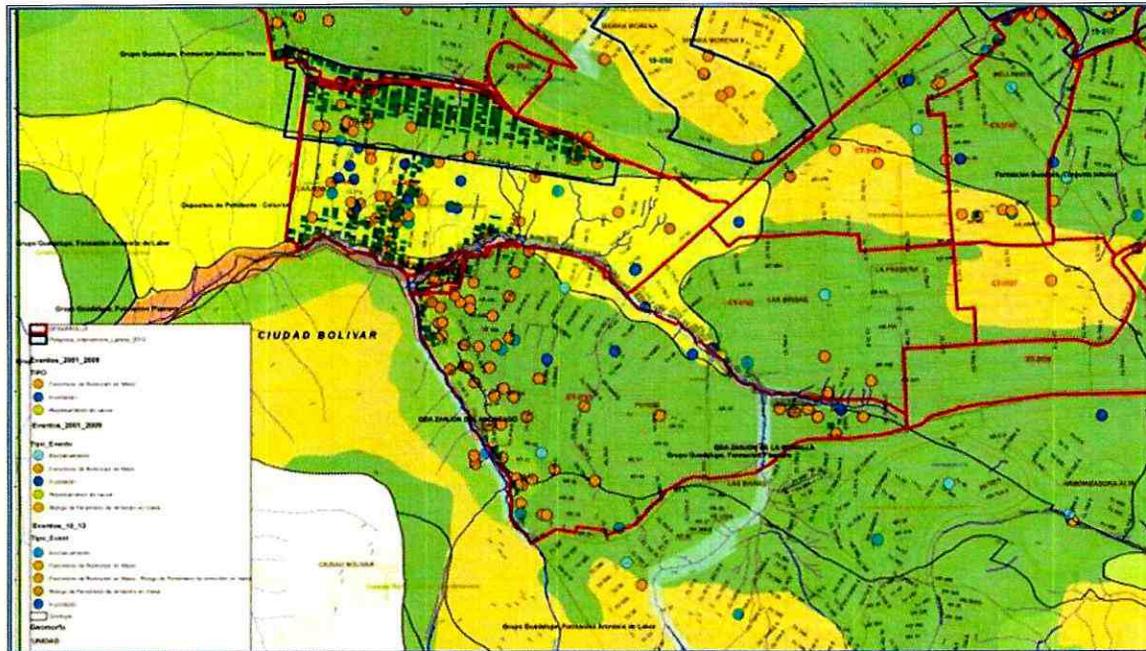
Figura 6. Eventos registrados en el Sire para los Zanjones Muralla y Ahorcado (2010-2013). Los eventos Daños en redes de servicios públicos, remoción en masa e inundación son los más característicos.

quebrada Zanjón del Ahorcado, se analizaron los procesos de remoción en masa, inundaciones y encharcamiento, localizados en la parte media y baja de la quebrada, en el barrio denominado Jerusalén Sector Potosi. Ver figura 6.

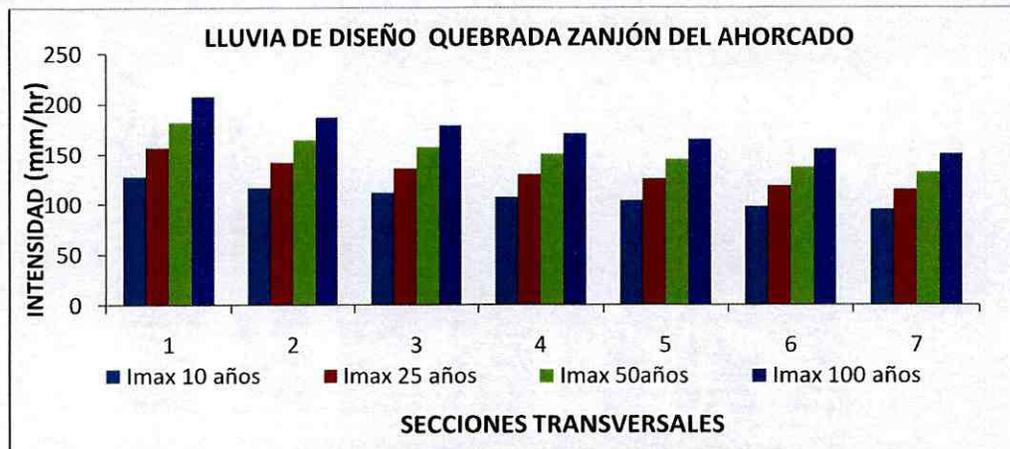
Nótese que la sección 1 a la 7 de la Figura 13, corresponde al tramo desde el nacimiento a la confluencia con el primer afluente sin nombre. Este análisis determina que en cabecera en pendientes estructurales de la formación Arenisca de Labor, es donde se presentan las mayores intensidades de lluvia, para la sección 1 se tiene intensidad de 128 mm/h para un período de retorno- $T_r$  de 10 años, 156 mm/h para un  $T_r$  de 25, 182 mm/h para un  $T_r$  de 50 y 207 mm/h para un  $T_r$  de 100 años. Consecutivamente en orden descendente hasta su desembocadura en la quebrada Zanjón del Ahorcado, se presentan intensidades de 95 mm/h para un  $t_r$  de 10 años, 114 mm/h para un  $T_r$  de 25 años, 132 mm/h para un  $T_r$  50 años y 150 mm/h para un  $T_r$  de 100 años. Es importante aclarar que en gran parte de quebrada Zanjón del Ahorcado, desde cabecera a la desembocadura presenta intervenciones antrópicas como tala, deforestación, incendios forestales y arrojado de basuras que afectando la biofísica interna del suelo.

Figura 13. Lluvia de diseño para las 7 secciones transversales de la quebrada Zanjón del Ahorcado. Fuente Contrato Sf-1-01-7000-798-1999-EAAB

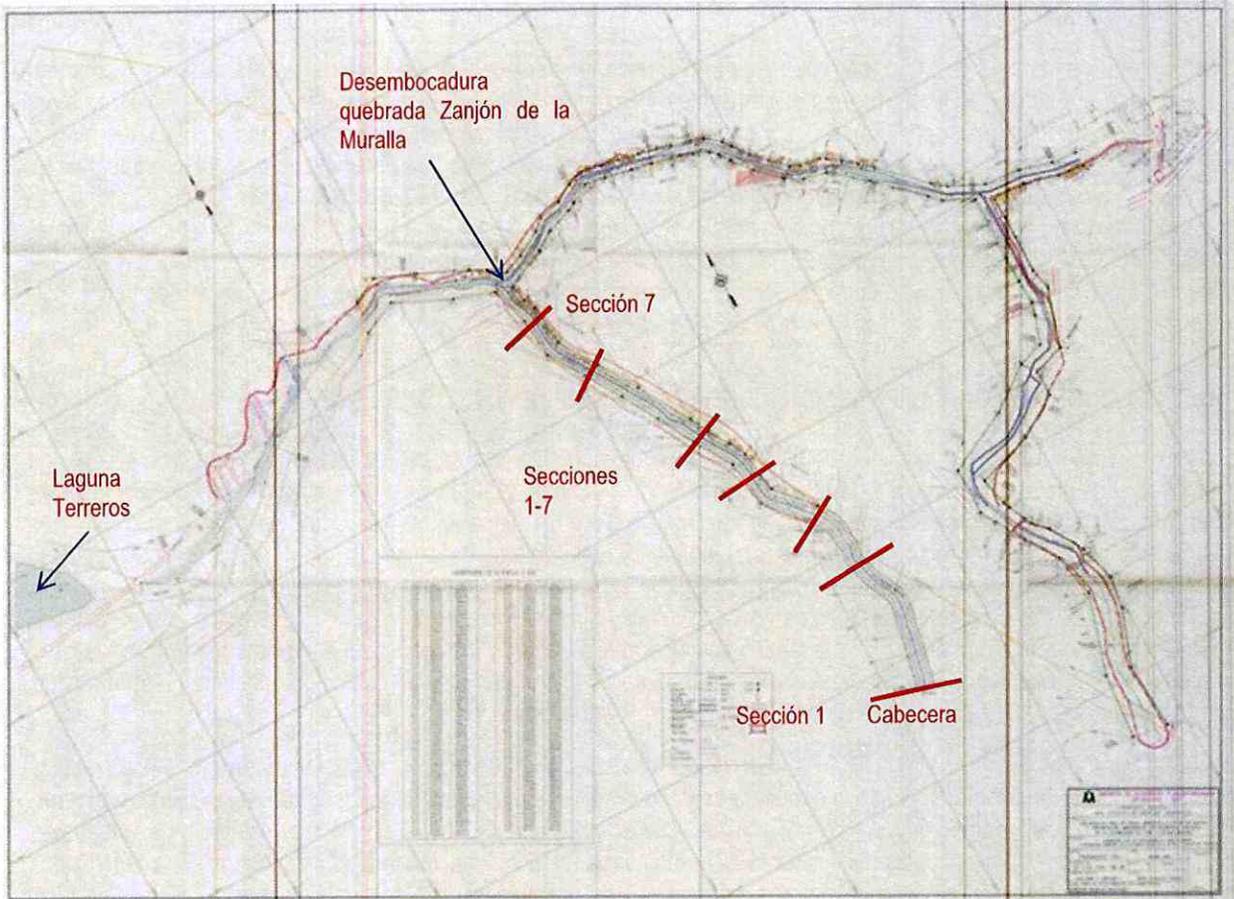
La sección 1 presenta pendientes escarpadas de la formación Arenisca de Labor, sin embargo la unidad hidrográfica presenta geoformas de Laderas de Pendiente Degradadas a lo largo de la margen derecha, donde se presenta alta inestabilidad por los procesos erosivos producto de la intervención antrópica. El arrastre de los materiales y la sedimentación del cauce, produce aumento en los niveles y por ende en los caudales de las secciones de la quebrada, produciendo procesos de socavación en las bancas de la quebrada, donde se emplazan la mayoría de barrios de la Unidad Hidrográfica. Ver Figura 15.

Figura 15. Secciones transversales de la quebrada Zanjón del Ahorcado para el cálculo Hidrológico-Hidráulico. Fuente (Sf-1-01-7000-798-1999-EAAB)
