<b>CONCEPTO TÉCNICO</b>	Código:	
		Versión:	
		Fecha de revisión:

1.1 CONCEPTO TÉCNICO No. CT:	<b>CT-8014</b>
1.2 SUBDIRECCIÓN:	Análisis de Riesgos y Efectos de Cambio Climático
1.3 GRUPO FUNCIONAL:	Conceptos y Certificaciones de Riesgo
1.4 CARTA REMISORIA No.	<b>RO-85729</b>

2.1 SOLICITANTE:	Subdirección Distrital de Defensa Judicial y Prevención del Daño Antijurídico de la Secretaría General de la Alcaldía Mayor de Bogotá
2.2 LOCALIDAD:	4. San Cristóbal
2.3 UPZ/UPR:	34. 20 de Julio
2.4 BARRIO:	Urbanización San Luis
2.5 ÁREA (Ha):	1.60
2.6 FECHA DE VISITA:	Agosto 20 de 2015
2.7 TIPO DE RIESGO:	Remoción en masa
2.8 VIGENCIA:	Temporal, mientras no se modifiquen significativamente las condiciones físicas del sector.

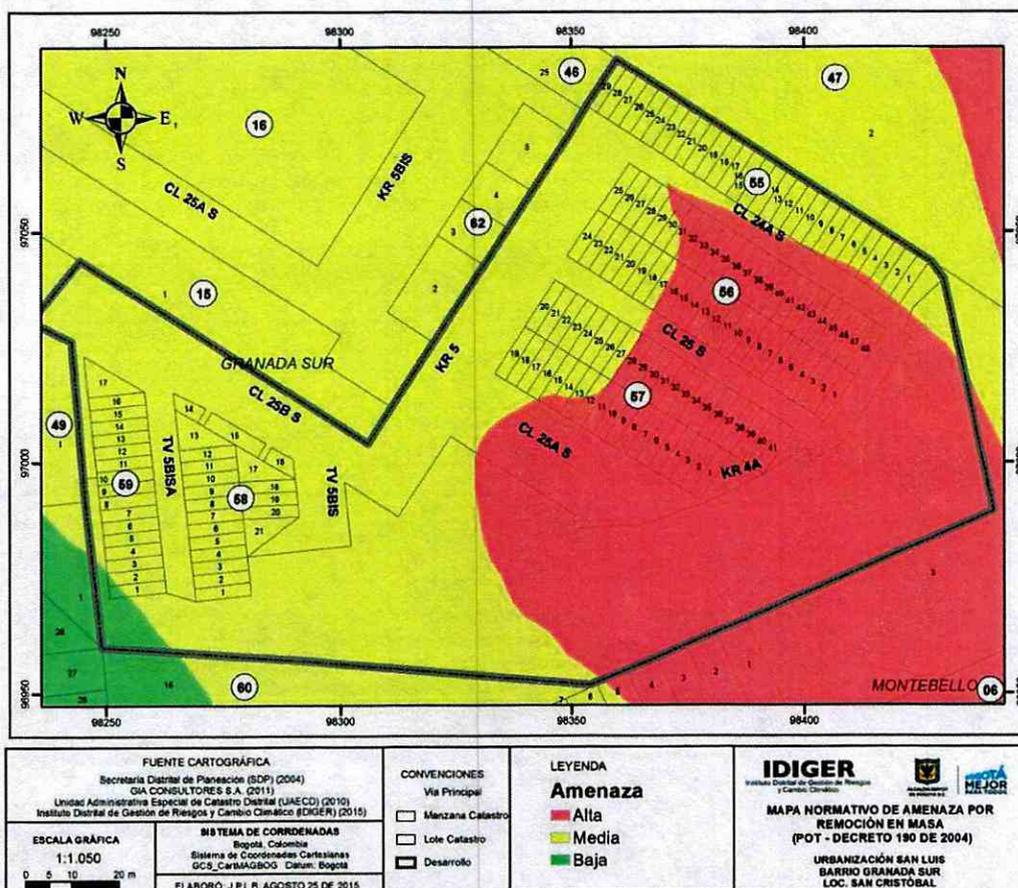
Como fuente primaria de consulta se empleó el Plano Normativo “Amenaza por Remoción en Masa” del Decreto Distrital 190 de 2004 (el cual compila las disposiciones contenidas en los Decretos 619 de 2000 y 469 de 2003 o Plan de Ordenamiento Territorial de Bogotá - POT); así como la “Zonificación de Riesgo por Inestabilidad del Terreno para Diferentes Localidades en la Ciudad de Santa Fe de Bogotá D.C.”, realizada por el Fondo de Prevención y Atención de Emergencias – FOPAE (hoy IDIGER) a través de la firma INGEOCIM Ltda., en 1998. De acuerdo con el citado Plano Normativo del POT, el área donde se encuentra localizada La Urbanización San Luis de la Localidad de San Cristóbal, corresponde en mayor proporción con una zona de amenaza MEDIA y ALTA, además de un área mínima categorizada en amenaza BAJA por fenómenos de remoción en masa, tal como se aprecia en la Figura 1.

Figura 1. Localización general de La Urbanización San Luis de la localidad de San Cristóbal. Zonificación de Amenaza por Procesos de Remoción en Masa de acuerdo con el plano normativo del POT (Decreto 190 de 2004).

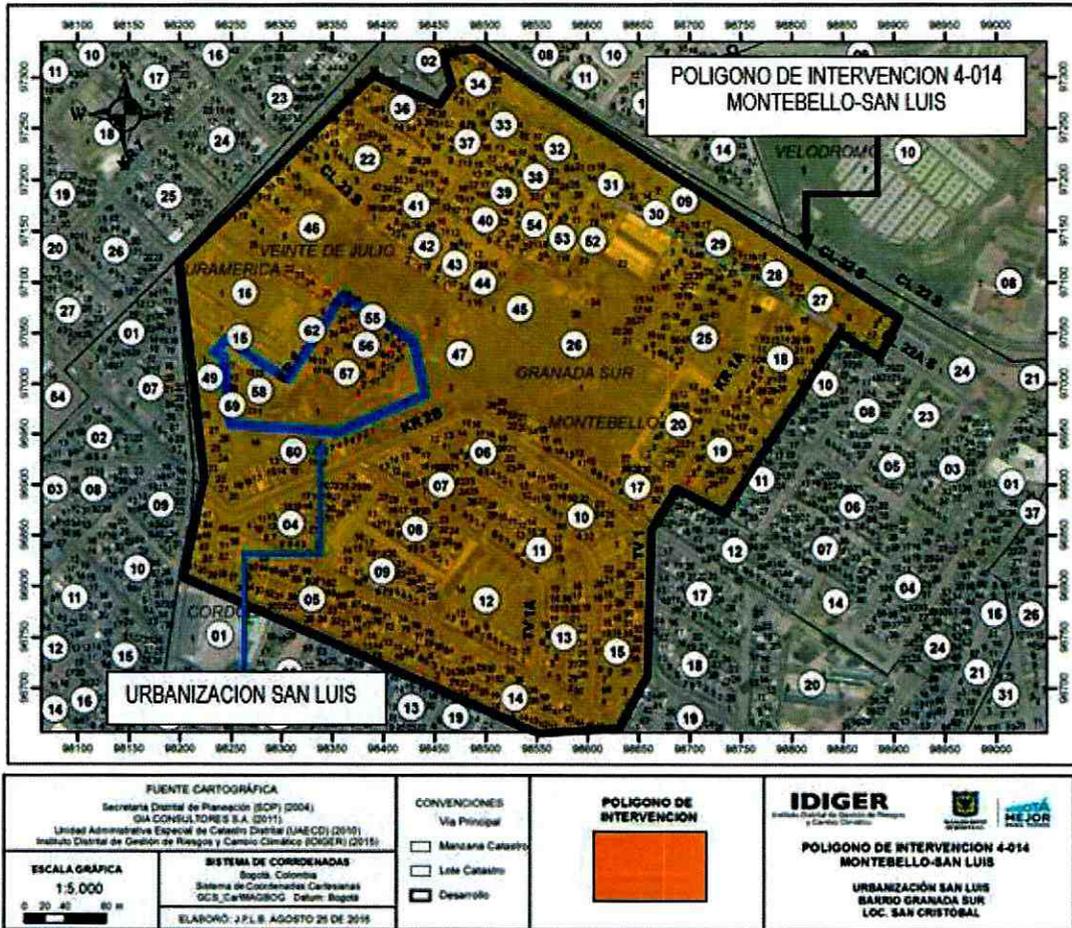
Figura 2. Localización del Polígono de Intervención que incluye una zona de La Urbanización San Luis.

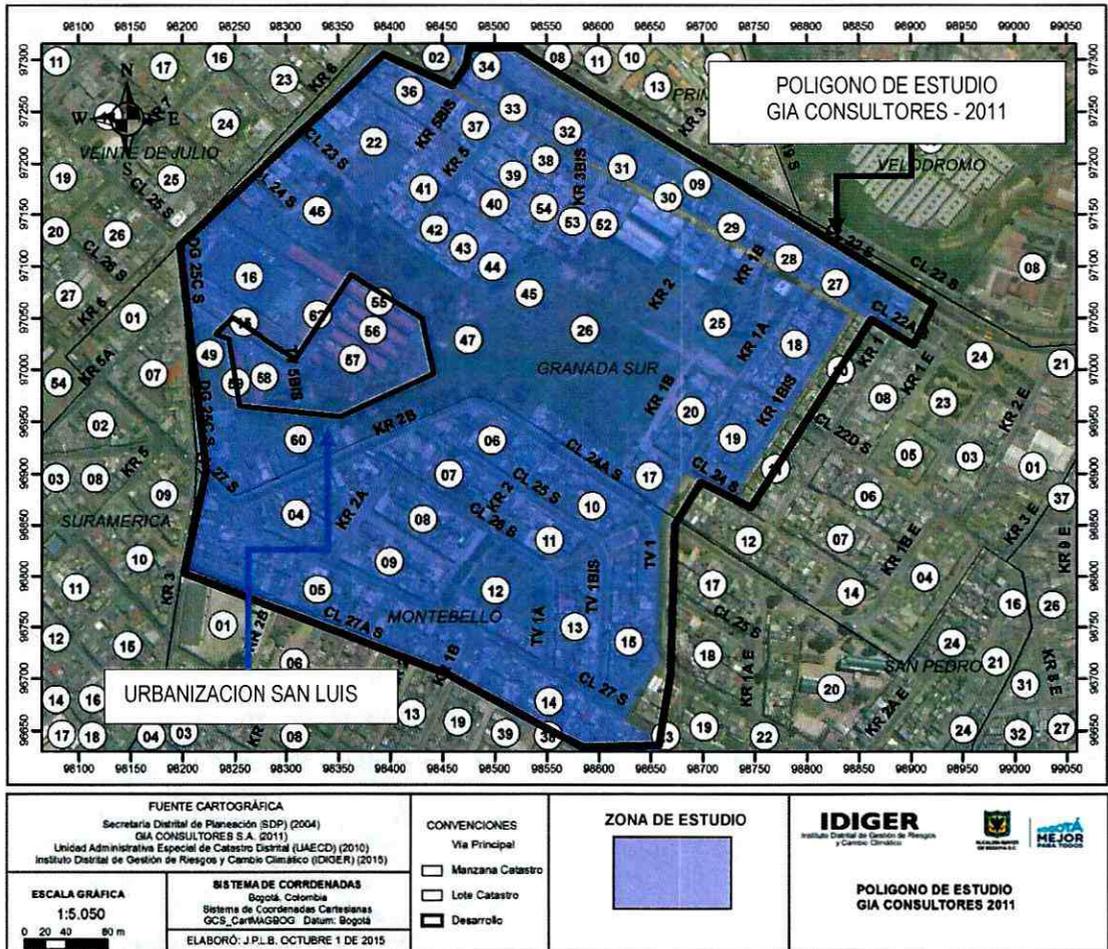
GIA Consultores, a través del contrato de consultoría 619 de 2010, fue contratada por el FOPAE Hoy IDIGER, para definir a través del estudio de riesgos por remoción en masa, las causas de los deslizamientos evidenciados en la zona, caracterizar geológica y geotécnicamente el escenario y deducir las condiciones de amenaza, vulnerabilidad y riesgo. (Ver Figura 3).

Figura 3. Polígono de Estudio de Riesgos por Remoción en Masa y Evaluación de Alternativas de Mitigación para los barrios Granada Sur, Granada Sur III Sector, Villa Nataly 20 de Julio, Montebello y Urbanización San Luis y Padua, de la localidad de San Cristóbal, en Bogotá D.C., elaborado por la firma GIA Consultores Ltda, en el año 2011.

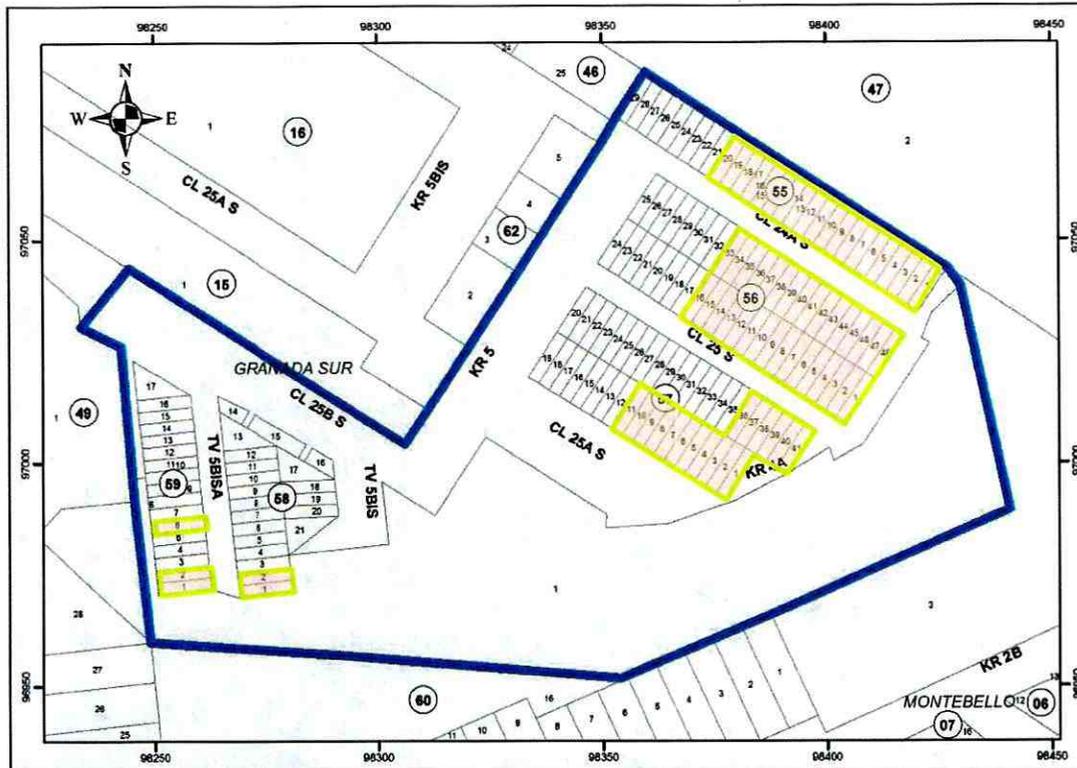
Por otra parte, una vez revisada la base de datos del Programa de Reasentamiento de Familias Localizadas en Zonas de Alto Riesgo No Mitigable, se encontró que los predios consignados a continuación en la Tabla 4 y demarcados en la Figura 5, pertenecientes a La Urbanización San Luis, se encuentran recomendados en dicho programa.

Figura 5. Localización Predios incluidos en el “Programa de Reasentamiento de Familias en Zonas de Alto Riesgo No Mitigable”, de acuerdo con los informes técnicos emitidos para La Urbanización San Luis.

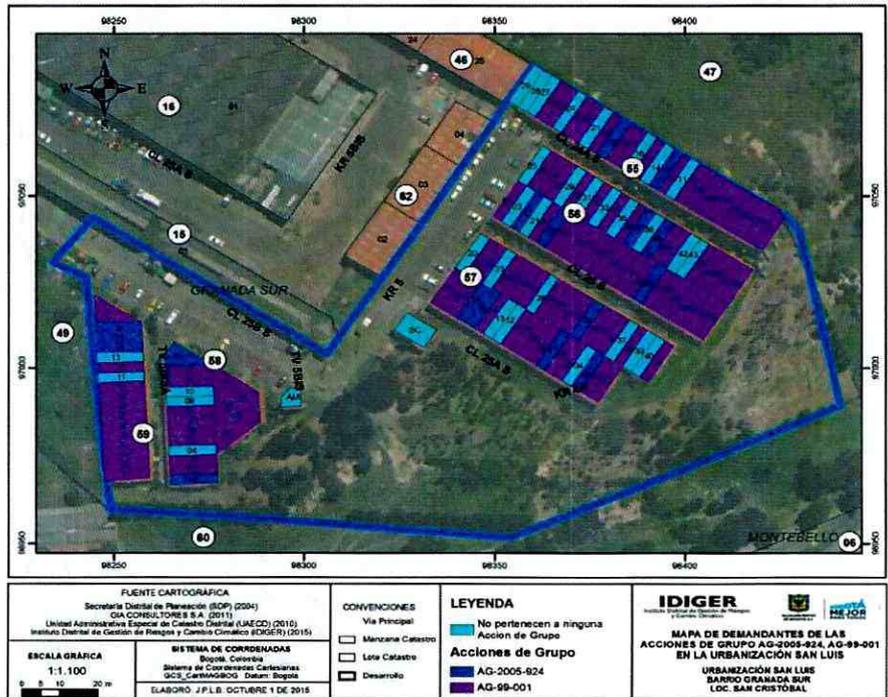
Figura 6. Localización de los predios partícipes en las Acciones de Grupo AG-99-001 y AG-2005-924 de la Urbanización San Luis en el barrio Granada Sur de la Localidad de San Cristóbal.”

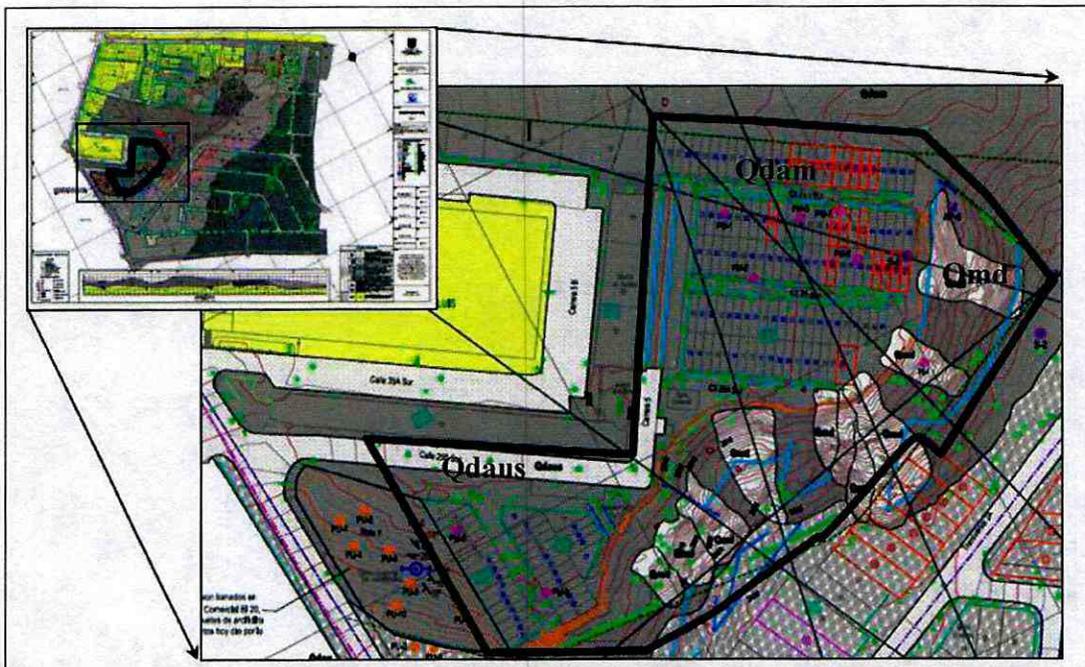
Figura 7. Plano 4 Geología Local Granada Sur. Fuente: Gia Consultores Ltda. 2011.

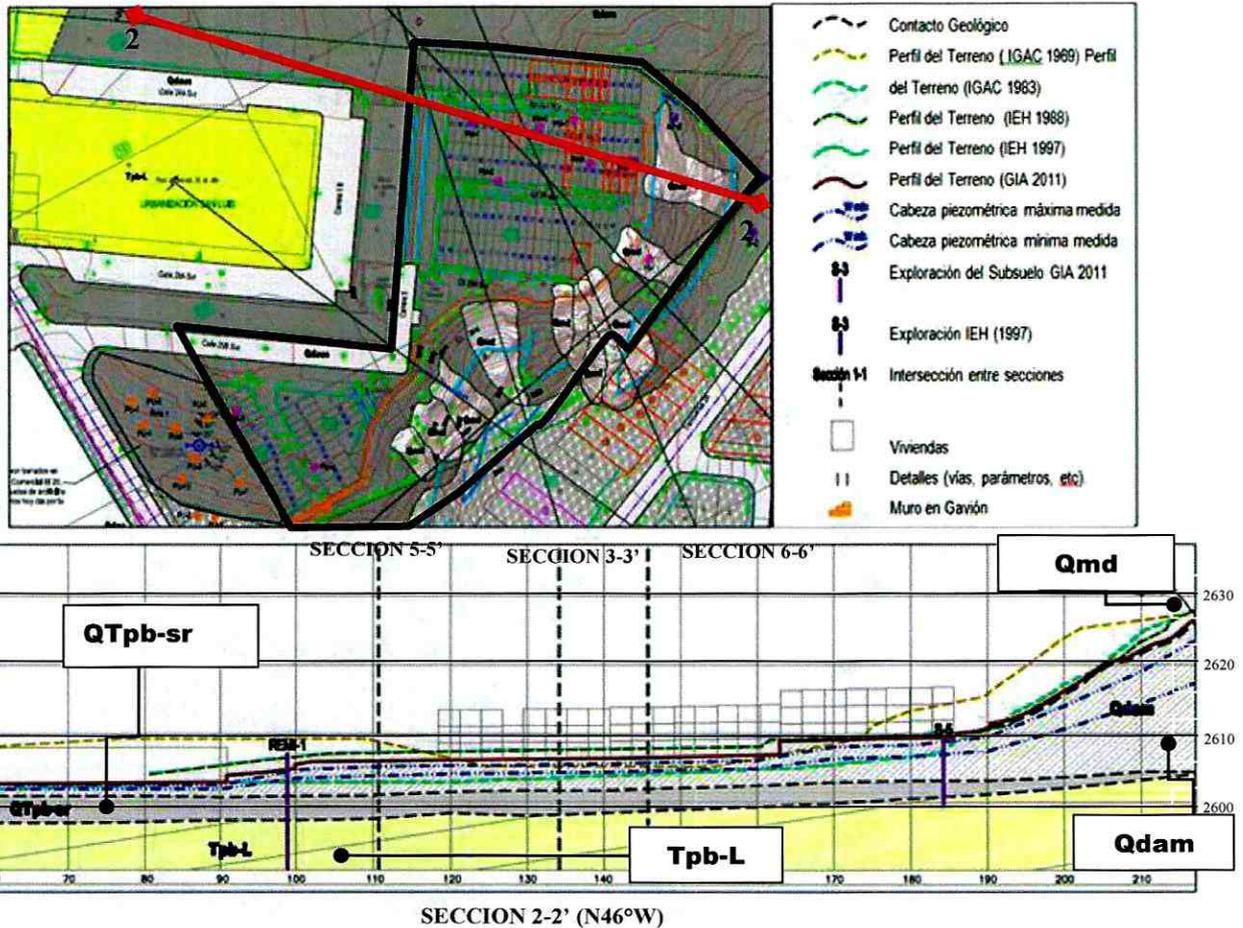
Teniendo en cuenta lo anterior, en la Figura 8 se presenta el perfil 2-2' del plano 4A que corresponde a una de las secciones geotécnicas realizadas por GIA Consultores Ltda-2011, para caracterizar los espesores de los depósitos que conforman la zona de la Urbanización San Luis.

Figura 8. Plano 4A Secciones Geotécnicas Perfil 2-2'. Geología Local Granada Sur. Fuente: Gia Consultores Ltda. 2011.

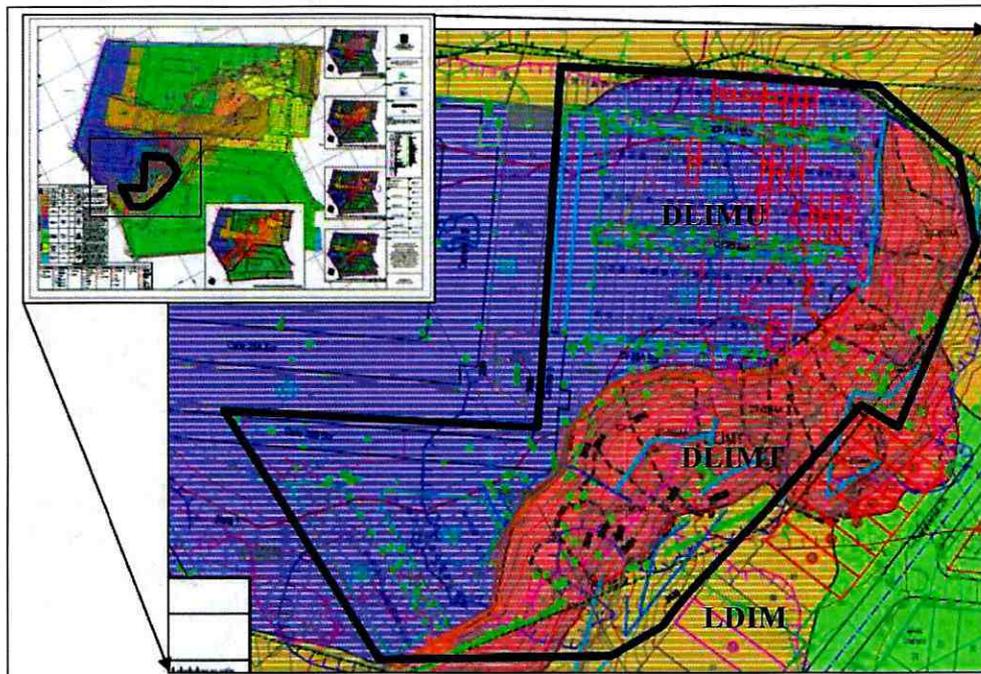
**Unidad de Ladera Denudacional con Intervención Intensa por Actividades Minera (LDIM):** que agrupa las partes de la ladera sometidas, como parte de la explotación de arcillas, a los cortes y rellenos de mayor envergadura. Si bien la actividad minera fue trascendental en el pasado, pocas evidencias quedan de su accionar, con excepción del escarpe al sur y oriente del conjunto residencial San Luis. La explotación antaño en nada fue tecnificada y se limitó a la extracción desordenada de arcilla donde así se pudiera; plan de trabajo responsable de la formación de cortes cuasiverticales, y de la generación de los más importantes procesos de inestabilidad en los barrios, uno de ellos el de Granada Sur (que involucra parte de los barrios San Miguel Granada Sur y S. C. Granada Sur). (Ver Figura 9).

Figura 9. Plano 5 Geomorfología Local Granada Sur. Fuente: Gia Consultores Ltda. 2011.

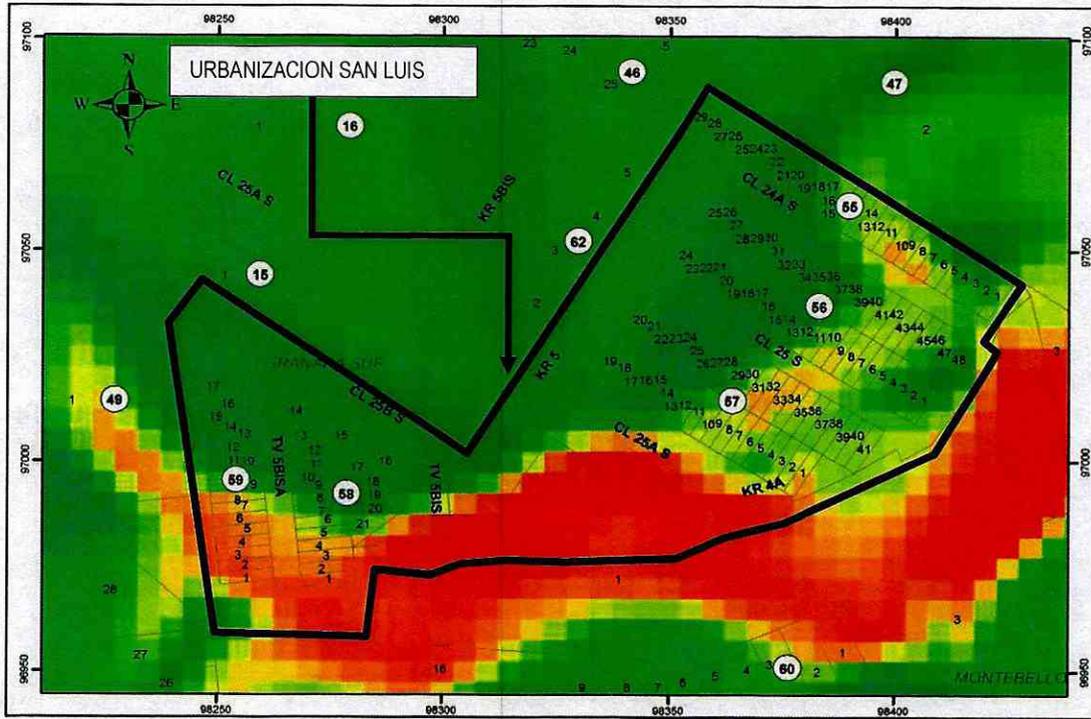
Las franjas de colores amarillos y rojos presentes en la Figura 10, corresponden con zonas de mayor pendiente y por consiguiente con mayor susceptibilidad a la generación de procesos; situación que se puede ver potencializada si se considera que estas zonas coinciden con sectores no urbanizados y carentes de estructuras adecuadas para el manejo de aguas de escorrentía.

Figura 10. Mapa de pendiente generado para La Urbanización San Luis de la Localidad de San Cristóbal. La gama de colores verdes representan un bajo ángulo de inclinación del terreno, y los colores amarillos y rojos mayores pendientes u ángulos de inclinación.

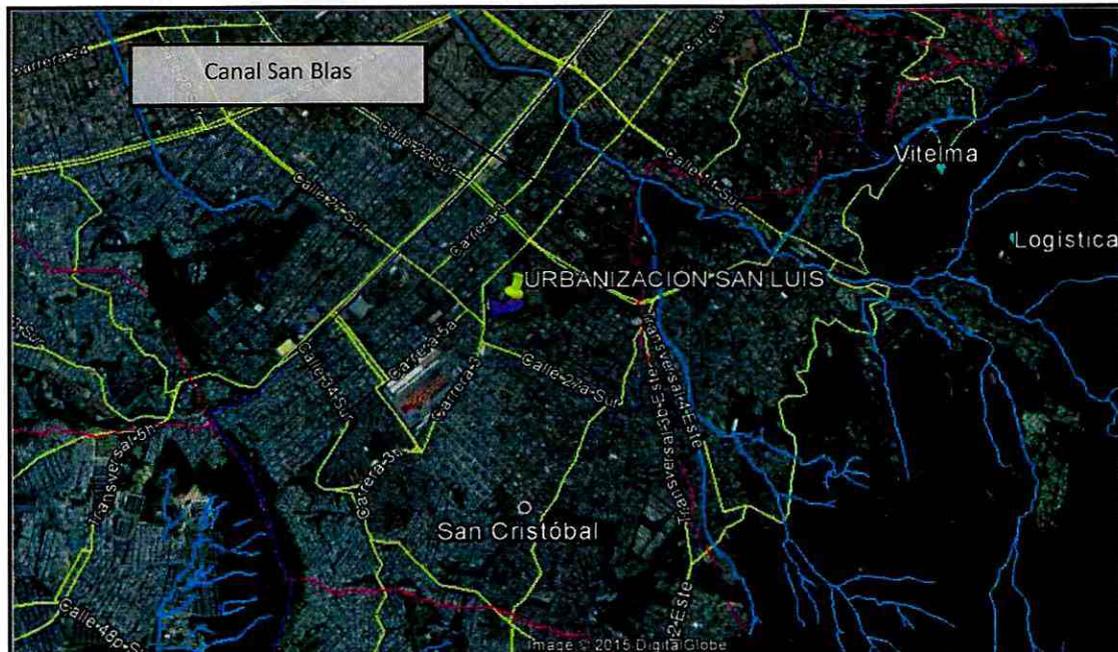
Dentro de La Urbanización San Luis así como en su área más cercana, no fue posible observar durante la visita de campo la presencia de cuerpos de agua o corrientes naturales o artificiales, por lo que éste no se ve influenciado por delimitaciones de zonas de ronda hidráulica o de manejo y preservación ambiental.

Figura 12. Vista en planta de La Urbanización San Luis de la localidad de San Cristóbal, Cuenca del río Fucha. Imagen modificada de Google Earth (28 de Octubre de 2015).

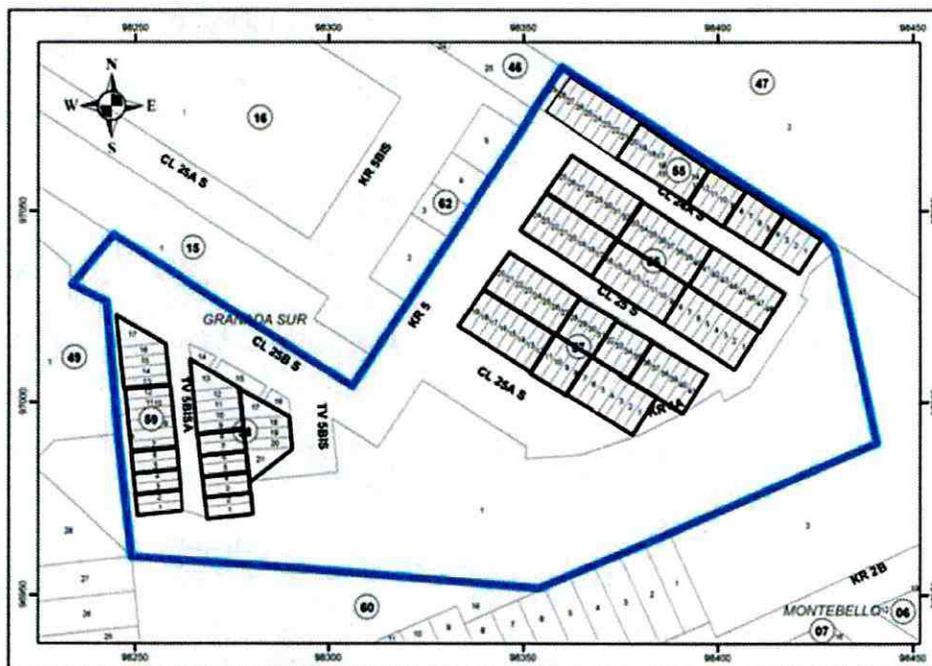
Las viviendas de la Urbanización San Luis presentan una configuración estructural consistente en muros de mampostería simple que trabajan como muros portantes y losas de entrepiso macizas, organizadas en unidades estructurales de dos (2), cuatro (4), cinco (5), seis (6), siete (7) y ocho (8) viviendas, las cuales comparten muros divisorios, placas de entrepiso, partes de cubierta y posiblemente la estructura de cimentación, destacando que esta última condición no pudo ser determinada con base en la inspección visual realizada el 20 de Agosto de 2015. La cubierta es liviana y está compuesta por tejas de fibrocemento sobre perfiles metálicos. (Ver Figura 13).

Figura 13. Conformación de Unidades Estructurales de la Urbanización San Luis.

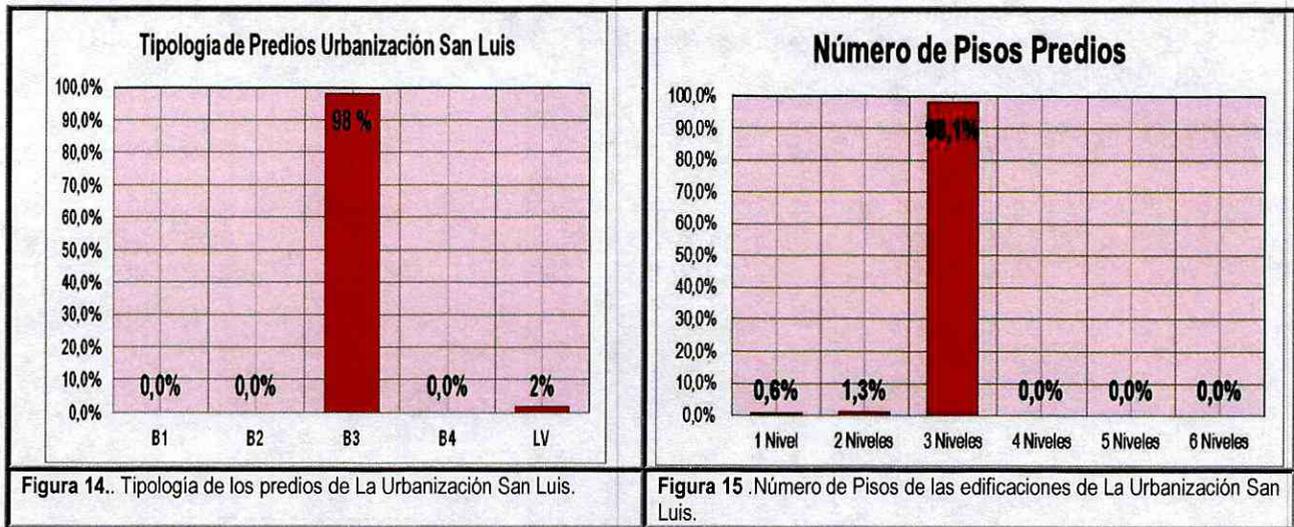
Considerando la clasificación propuesta en la Tabla 8 y la revisión adelantada durante la visita de campo, se determinó una predominancia de viviendas con calidad regular a buena (B3 ≈ 98.0%).

El predominio de las viviendas con tipología B3 puede entenderse debido a que las edificaciones hacen parte de una Urbanización por lo que las viviendas se construyeron con una sola configuración estructural y arquitectónica, en vigencia del código colombiano del año 1984. Cabe decir que a pesar de que las viviendas tienen la misma configuración estructural, algunas edificaciones presentan una vulnerabilidad diferente, debido a que en la actualidad presentan afectaciones severas en sus elementos estructurales, condición
