1.1 CONCEPTO TÉCNICO No.:	CT-8185
1.2 DEPENDENCIA:	Análisis de Riesgos y Efectos de Cambio Climático
1.3 ÁREA FUNCIONAL:	Conceptos Técnicos para Proyectos Públicos
1.4 RESPUESTA OFICIAL No.	RO-95646

2.1 SOLICITANTE:	Instituto Distrital de Recreación y Deporte - IDRD
2.2 LOCALIDAD:	19. Ciudad Bolívar
2.3 UPZ:	69. Ismael Perdomo
2.4 PROYECTO:	Parque Vecinal Desarrollo Caracolí
2.5 ÁREA (Ha):	0,6 *
2.6 FECHA DE VISITA:	30 de mayo de 2017
2.7 FECHA DE ELABORACIÓN:	23 de junio de 2017
2.8 TIPO DE RIESGO:	Remoción en masa, desbordamientos, Riesgos tecnológicos, y otros
2.9 VIGENCIA:	Temporal, mientras no se modifiquen significativamente las condiciones físicas del sector.

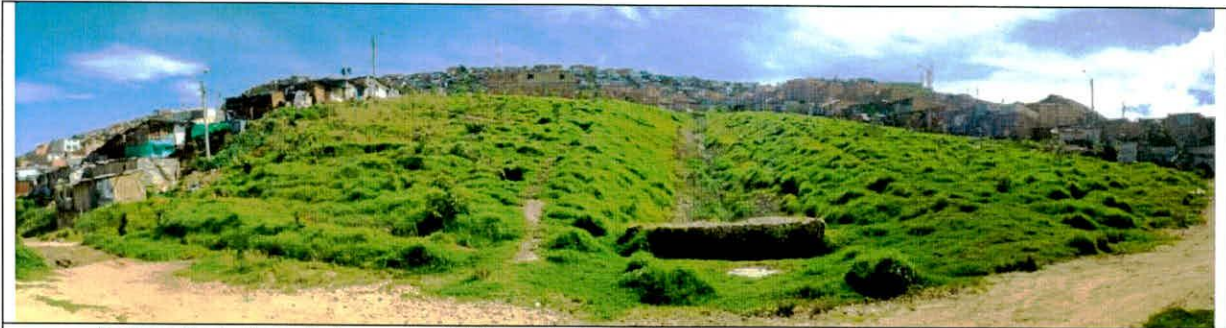
Fotografía 1. Panorámica sector del Proyecto Parque Vecinal Desarrollo Caracolí – 30 de mayo 2017

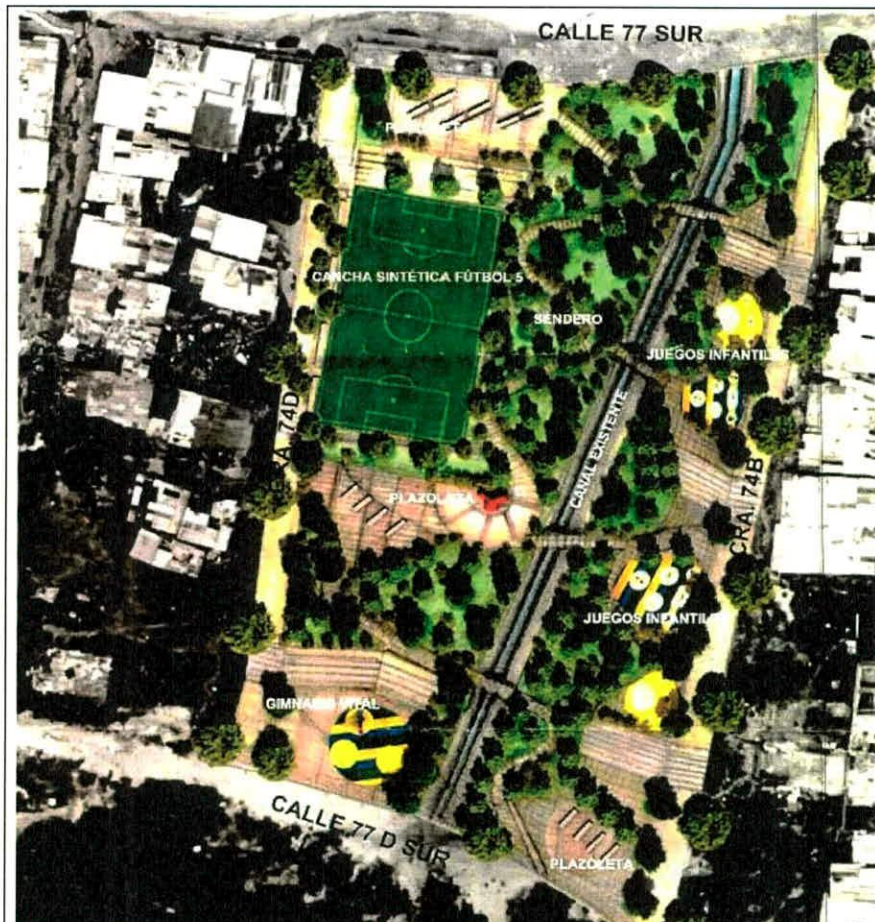
Ahora bien, acorde al esquema básico del proyecto entregado por el IDRD (ver figura 2), se aprecia como las intervenciones realizadas por el IDIGER (el canal y la revegetalización) se localizan al costado sur oriental de los diseños propuestos por IDRD, por lo cual al parecer, estos diseños se encuentran armonizados con las intervenciones ejecutadas.

Figura 2. Esquema Básico de Diseño para el Parque Vecinal Desarrollo Caracolí

- De acuerdo con el esquema presentado por el IDRD y conforme a las características topográficas del sector a intervenir, para la adecuación de la cancha deportiva, se deberán ejecutar cortes y rellenos de importante magnitud, para lo cual se deberá tener en cuenta un análisis específico de amenaza y riesgo que considere los posibles efectos de riesgos naturales y sociales sobre la infraestructura expuesta y aquellos que se deriven de los daños de la misma en su área de influencia

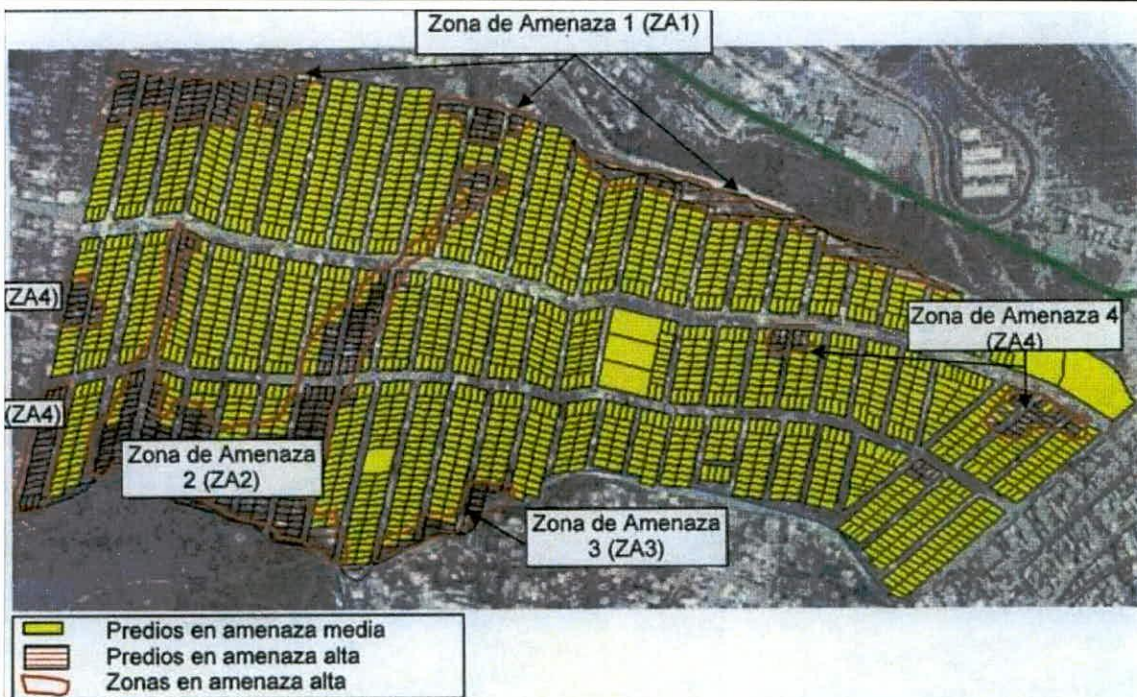
Figura 3. Zonificación de amenaza por movimientos en masa para el desarrollo Caracolí, de acuerdo con el Concepto Técnico CT-3260

Para el sector donde se ubica el Proyecto “Parque Vecinal Desarrollo Caracolí”, la zona de amenaza es la No.2 (ZA2), la cual era una zona afectada por erosión intensa en surcos llegando a carcavamiento (las entalladuras causadas pudieron alcanzar desde unos 2 metros hasta unos 8 metros de profundidad); y fueron causadas por el inadecuado manejo de las aguas servidas, vertiendo las aguas al talud sin proveerle ningún tipo de protección.

Así mismo, para el sector se recomendó no permitir su uso urbano y adelantar obras de conducción y protección de la ribera del cauce que discurre en dirección norte-sur en busca del Zanjón “La Muralla”; estas consisten en canalización del cauce y complementación con un muro en gaviones.

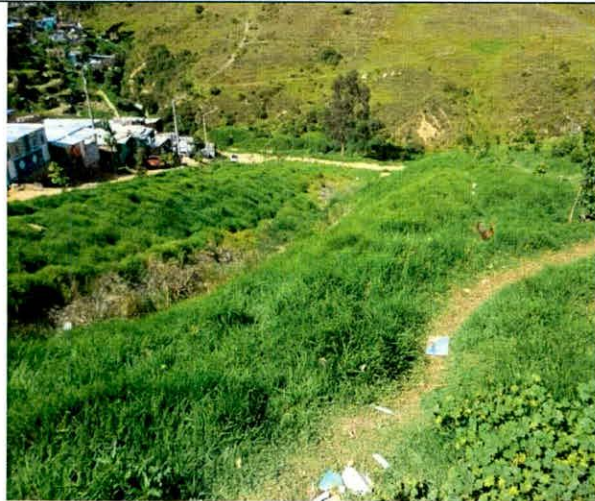
El Proyecto Parque Vecinal Desarrollo Caracolí corresponde a un polígono rectangular, en dirección preferencial norte - sur, emplazado sobre una ladera de pendiente media.

El sector aledaño al polígono corresponde a una zona de uso residencial, la mayoría de las viviendas son de un nivel y presentan condiciones estructurales desde aceptables a deficientes, predominantemente en mampostería simple y en material de recuperación.

Fotografía 2. Vista Sector del polígono del Proyecto Parque Vecinal Desarrollo Caracolí - 30 de mayo de 2017

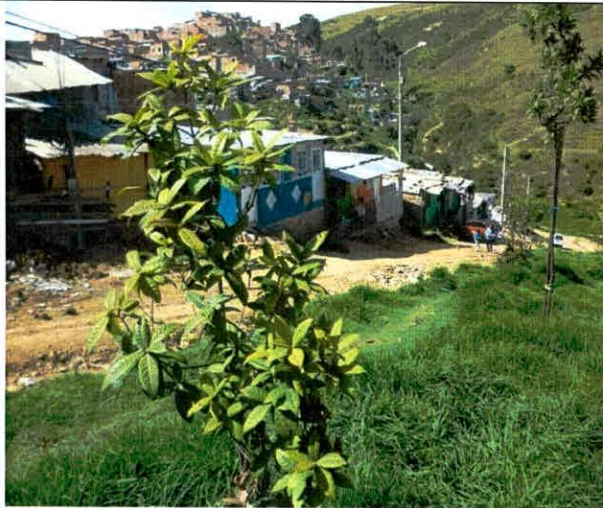
Las vías que limitan el polígono de estudio, no se encuentran pavimentadas, presentan una fuerte inclinación y se aprecian procesos de erosión laminar, en surcos y en cárcavas. Las redes de acueducto y alcantarillado oficiales son relativamente recientes.

Fotografía 4. Vista de las vías y las viviendas aledañas al polígono del Proyecto Parque Vecinal Desarrollo Caracolí - 30 de mayo de 2017

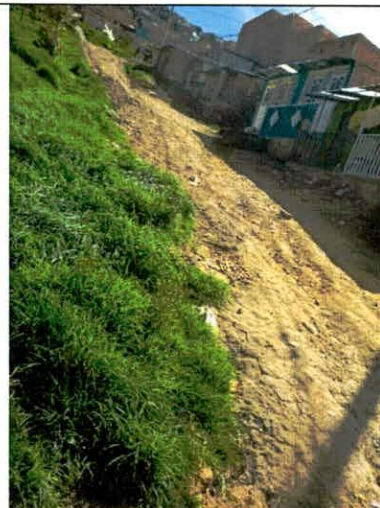
Fotografía 5. Vista de las vías y las viviendas aledañas al polígono del Proyecto Parque Vecinal Desarrollo Caracolí - 30 de mayo de 2017
