DIRECCIÓN DE PREVENCIÓN Y ATENCIÓN DE EMERGENCIAS

CONCEPTO TÉCNICO No. CT - 4666

Localidad	1. USAQUEN
UPZ	96 LOURDES
Barrio	SANTA TERESA
Dirección	CALLE 165 # 14 - 72 y CALLE 165 No. 7 - 02
Predio	COL USAQUEN – CDC USAQUEN – COMISARIA DE FAMILIA
CHIP	AAA0108JSWF y AAA0108JSUZ
Información Catastral	MAN_COD : 17 PRE_COD : 02 y 39
Fecha de Visita	21 DE DICIEMBRE DE 2006
Área (Ha)	2 Ha
Solicitante	DABS
Población beneficiada	3500 (según información suministrada DABS)
Tipo de Amenaza	REMOCION EN MASA

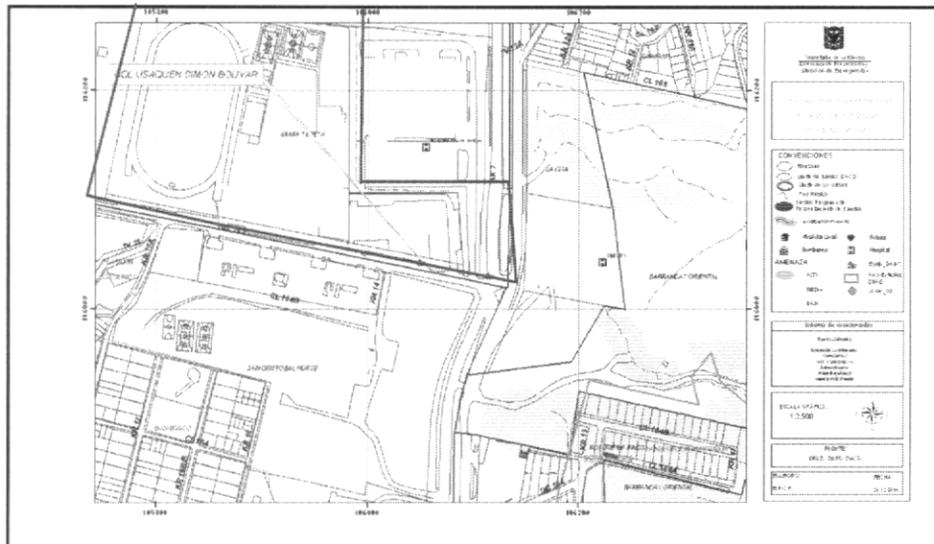
Figura No.1 – Localización del Predio ubicado en la Calle 165 No. 14 – 72 y Calle 165 No. 7 – 02 Barrio Santa Teresa en el Plano Normativo de Amenaza por Remoción en Masa del P.O.T.
